FEAD GmbH  
Forschungs- & Entwicklungslabor für  
Altbausanierung & Denkmalpflege

**Salz- und Feuchtigkeitsanalysen vom Objekt:  
Dorfstraße 12, 13057 Berlin**

Untersuchung vor Ort: 26.06. und 07.08.2024  
Bericht vom: 13.08.2024

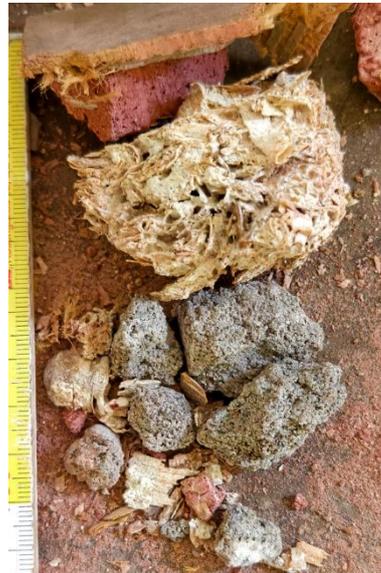
5 mm	Belag/ Laminat+ Kleber
15 mm	Magnesiaestrich rot
40 mm	Steinholz
40 mm	Mörtel dunkelgrau
100 mm	Mörtel hell
200 mm	Leichtbetonstein mit 120 mm hoher Kammer

Ansicht der Kammer

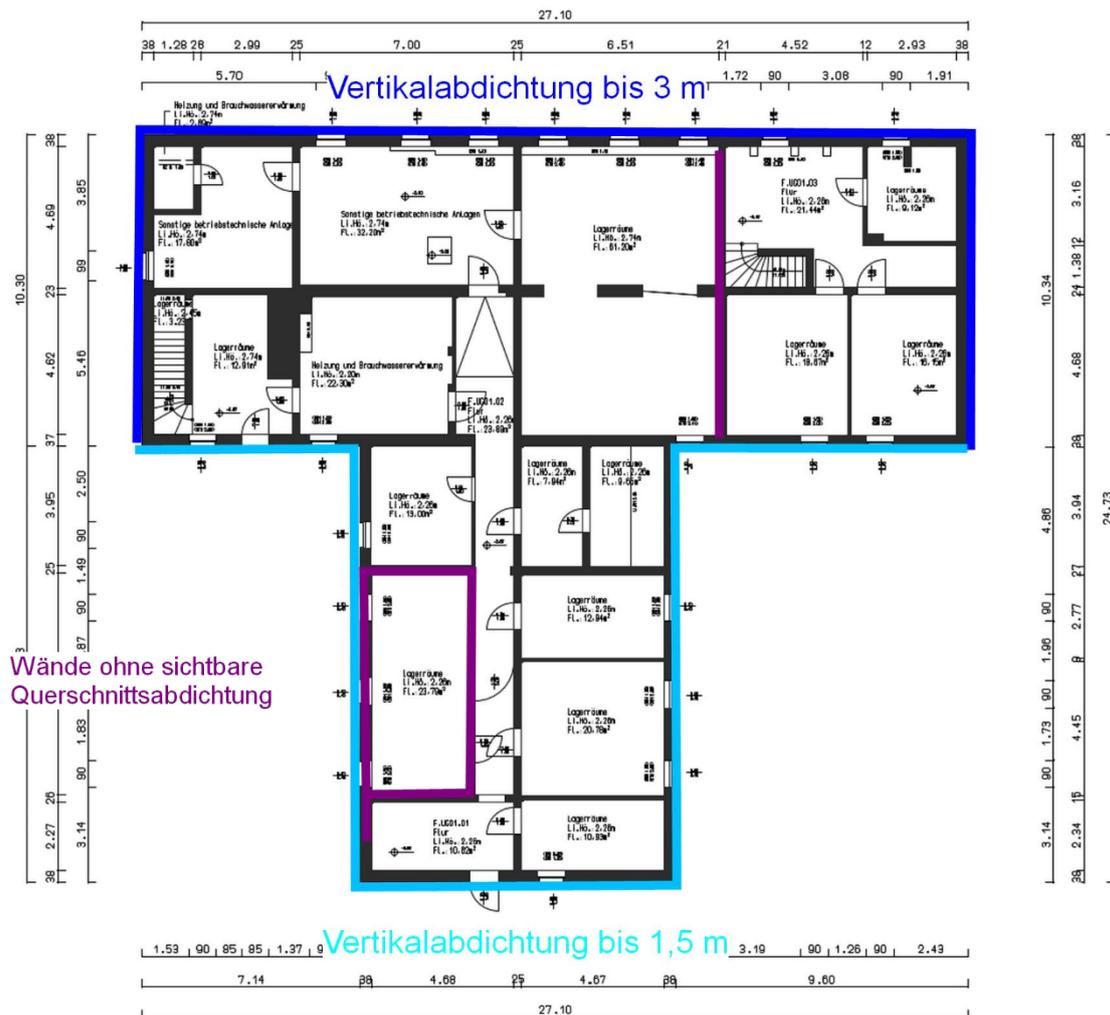
Nachträgliche Vertikalabdichtung bis zur Fundamentsohle mit unterschiedlichen Höhen  
 Violett markiert sind Wände ohne sichtbare Querschnittsabdichtung.

Um den seitlichen Feuchteintrag zu unterbinden sollten alle Außenwände bis zur Fundamentsohle freigeschachtet werden und eine nachträgliche Vertikalabdichtung nach dem WTA Merkblatt 4-7-15/D „Nachträgliche mechanische Horizontalsperren (April 2015)“ erhalten. In dem Zuge sind auch die Lichtschächte und Kellerfenster zu erneuern.

Pos.	EP	Länge m	Höhe m	Fläche m <sup>2</sup>	GP	
1	ABDICHTUNG Kellerwände Vertikalabdichtung					
1.1	400,00 € m2	50	3	150	60.000,00 €	
	Bodenaushub und Verfüllung					
1.2	300,00 € m2	56	1,5	84	25.200,00 €	
	Abdichtung mit Bitumendickbeschichtung, Dämmung, Noppenbahn					
2	Nachträgliche Querschnittsabdichtung					
2.1	180,00 € lfm	32			5.760,00 €	
	(Horizontalsperre, Injektion, 50 Zentimeter Wandstärke)					
	Summe (Nettobetrag):				90.960,00 €

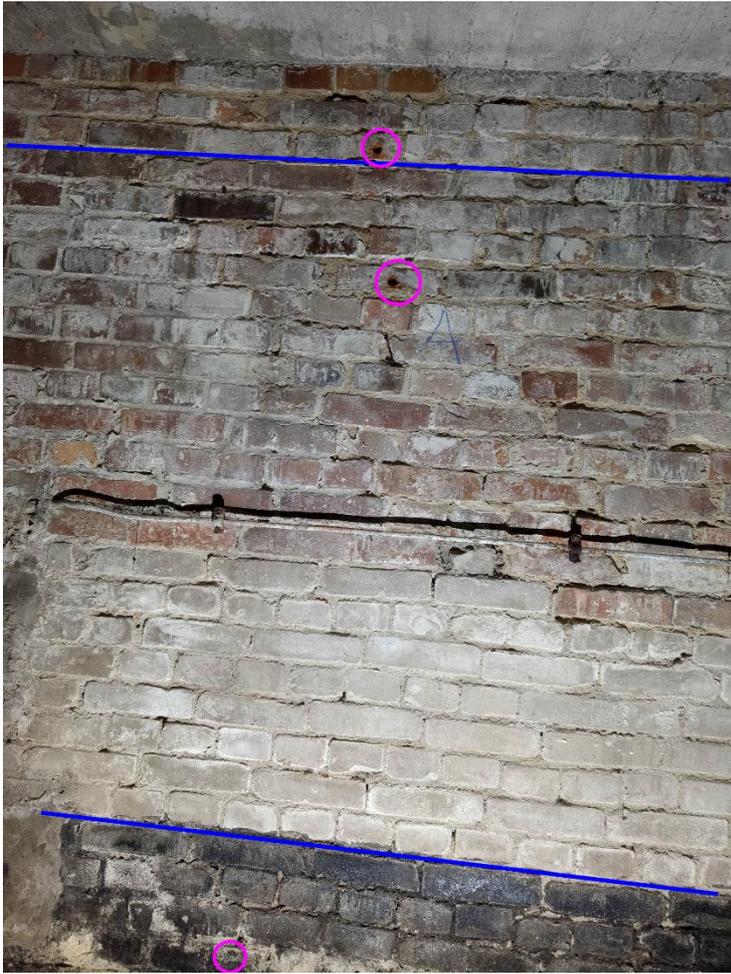
Die Untersuchung der **Feuchteverteilung** der Außenwände vom Vorderhaus ergab eine durchgängig hohe Feuchtebelastung in allen Messhöhen auch im Mauerwerkskern. Die absolut höchsten Werte mit 17,4 Masse% Feuchtegehalt wurden in 180 cm Höhe im Mauerwerkskern von Achse A gemessen. Die Messergebnisse ergaben eindeutig, dass es überwiegend seitlich eindringende Feuchte gibt. Die Untersuchung der Innenwände (Achsen B, C und E) jeweils über der Querschnittsabdichtung zeigte nur bei der Achse B eine ausreichende Wirkung der Abdichtung. Bei den Achsen C und E ist das Mauerwerk auch über der Abdichtung durchfeuchtet. Es könnte sich um Restfeuchte nach einem Wasserschaden handeln, wahrscheinlicher ist die Bestandabdichtung aber nicht mehr wirksam. Die Messwerte belegen außerdem, dass es kapillar aufsteigende Feuchte über das Fundament gibt, die durch die vorhandene Abdichtung nur noch gebremst aber nicht mehr vollständig unterbunden wird. Die Abschätzung auf der folgenden Seite zeigt, dass der Grundwasserspiegel ca. 1 Meter unter dem Fußbodenniveau der vorderen Keller liegt. Damit gibt es eine hohe Feuchtebelastung aller aufgehenden Wände und der Fußböden im KG. Zum Zeitpunkt der Beprobung gab es stehendes Wasser im Kellerraum der Messachse D/E. Das Wasser könnte über das Fenster eingelaufen sein. Möglich wären aber auch Undichtigkeit bei den Rohren der Dachentwässerung und Ableitung vom Pumpensumpf. Die Achse D1 wurde von der Straßenseite in 35 cm Höhe entnommen. Hier wurde nur im Mauerwerkskern leicht erhöhte Feuchtwerte gemessen. Die Feuchtigkeit steigt damit nicht bis in das Mauerwerk vom EG.

Die Untersuchung der **Salzbelastung** ergab beim Vorderhaus nur leicht erhöhte Werte, die sich meist auf eine oberflächennahe Schicht beschränken. Nur bei der Achse A/180 cm Höhe ist der gesamte Querschnitt betroffen. Beim Hinterhaus gibt es eine ähnliche Verteilung der Salze. Ausnahme ist hier die Achse H (Außenwand) wo es in 125 cm Höhe eine erhöhte Salzbelastung im gesamten Querschnitt gibt.

Achse A Die blauen Linien zeigen die Lage der Bestandsabdichtung.

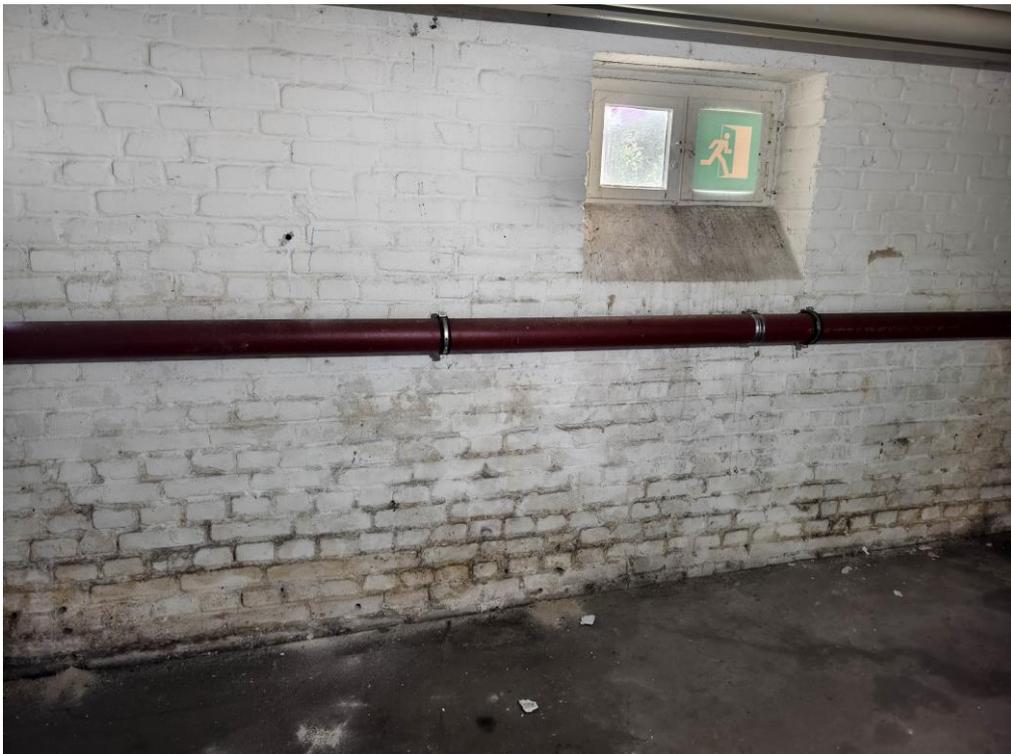
Achse F

Beim hinteren Gebäudeteil (Achsen F- H) sind die Außenwände in beiden Messhöhen ebenfalls durchfeuchtet. Die absoluten Werte sind aber geringer als beim Vorderhaus. Es gibt keine funktionierende Vertikalabdichtung gegen das anliegende Erdreich. Die Innenwand der Achse G ist trocken, obwohl keine Querschnittsabdichtung zu erkennen ist. Es könnte sein, dass hier eine Abdichtung vorhanden ist, die in Höhe des Fußbodens liegt.

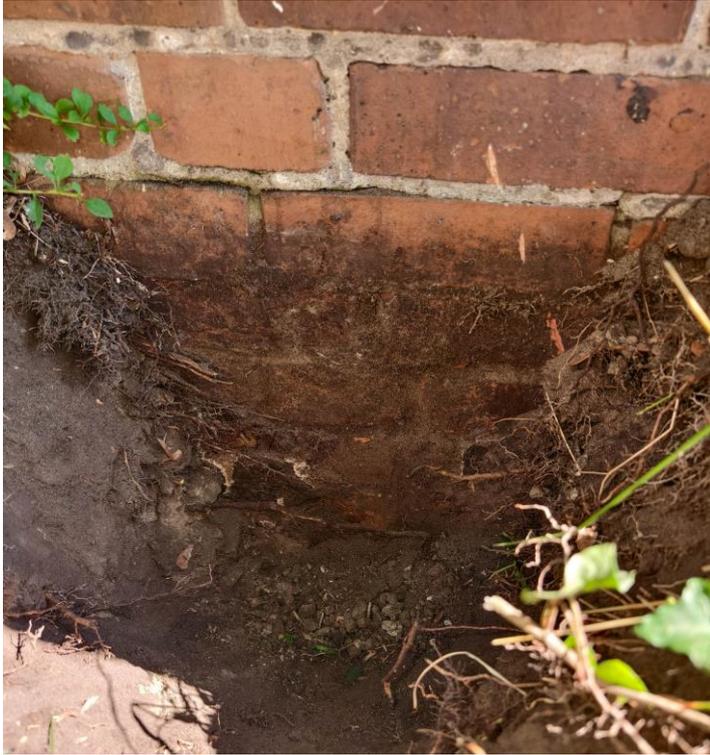
Schurf S1

Die beiden Schurfe S1 und S2 zeigten, dass es keinerlei Vertikalabdichtung gibt. Das Ziegelmauerwerk hat unmittelbaren Erdkontakt.

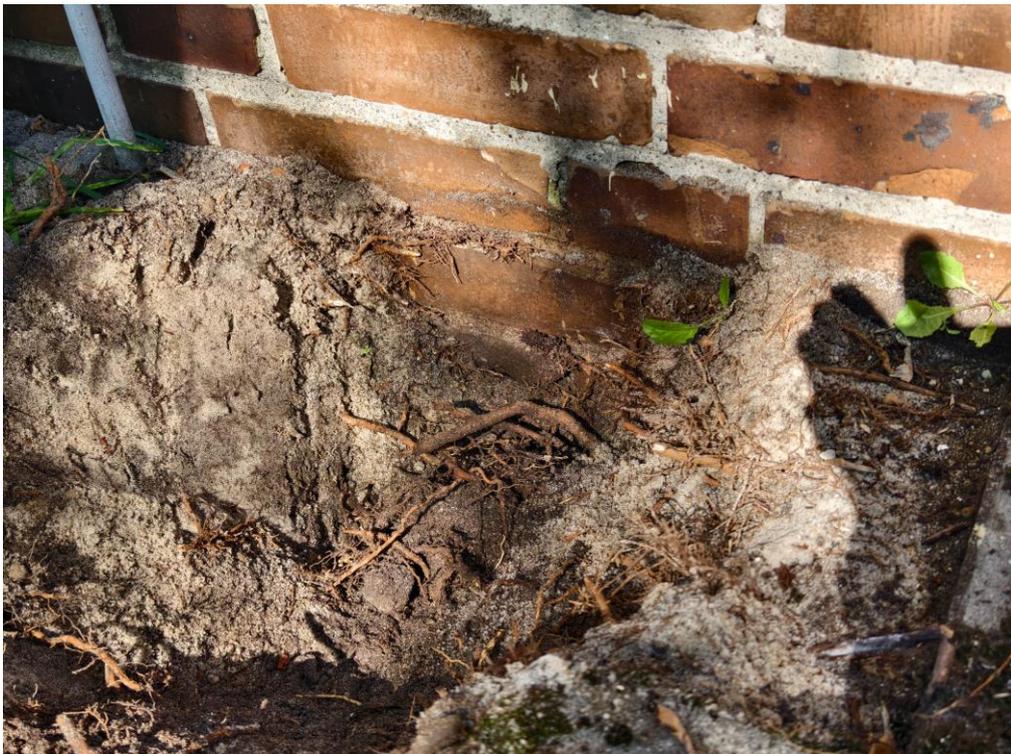
Schurf S2 / Das Mauerwerk besitzt keine Vertikalabdichtung.
