Stellungnahme zu Informationen über Kampfmittel für das Grundstück

Rudower Straße 184 (Lise-Meitner-Schule) in 12351 Neukölln, OT Buckow

Kurzbericht
Luftbildauswertung
Anlage:
Kartenausschnitt

**Munitionssuche
Luftbildauswertung**

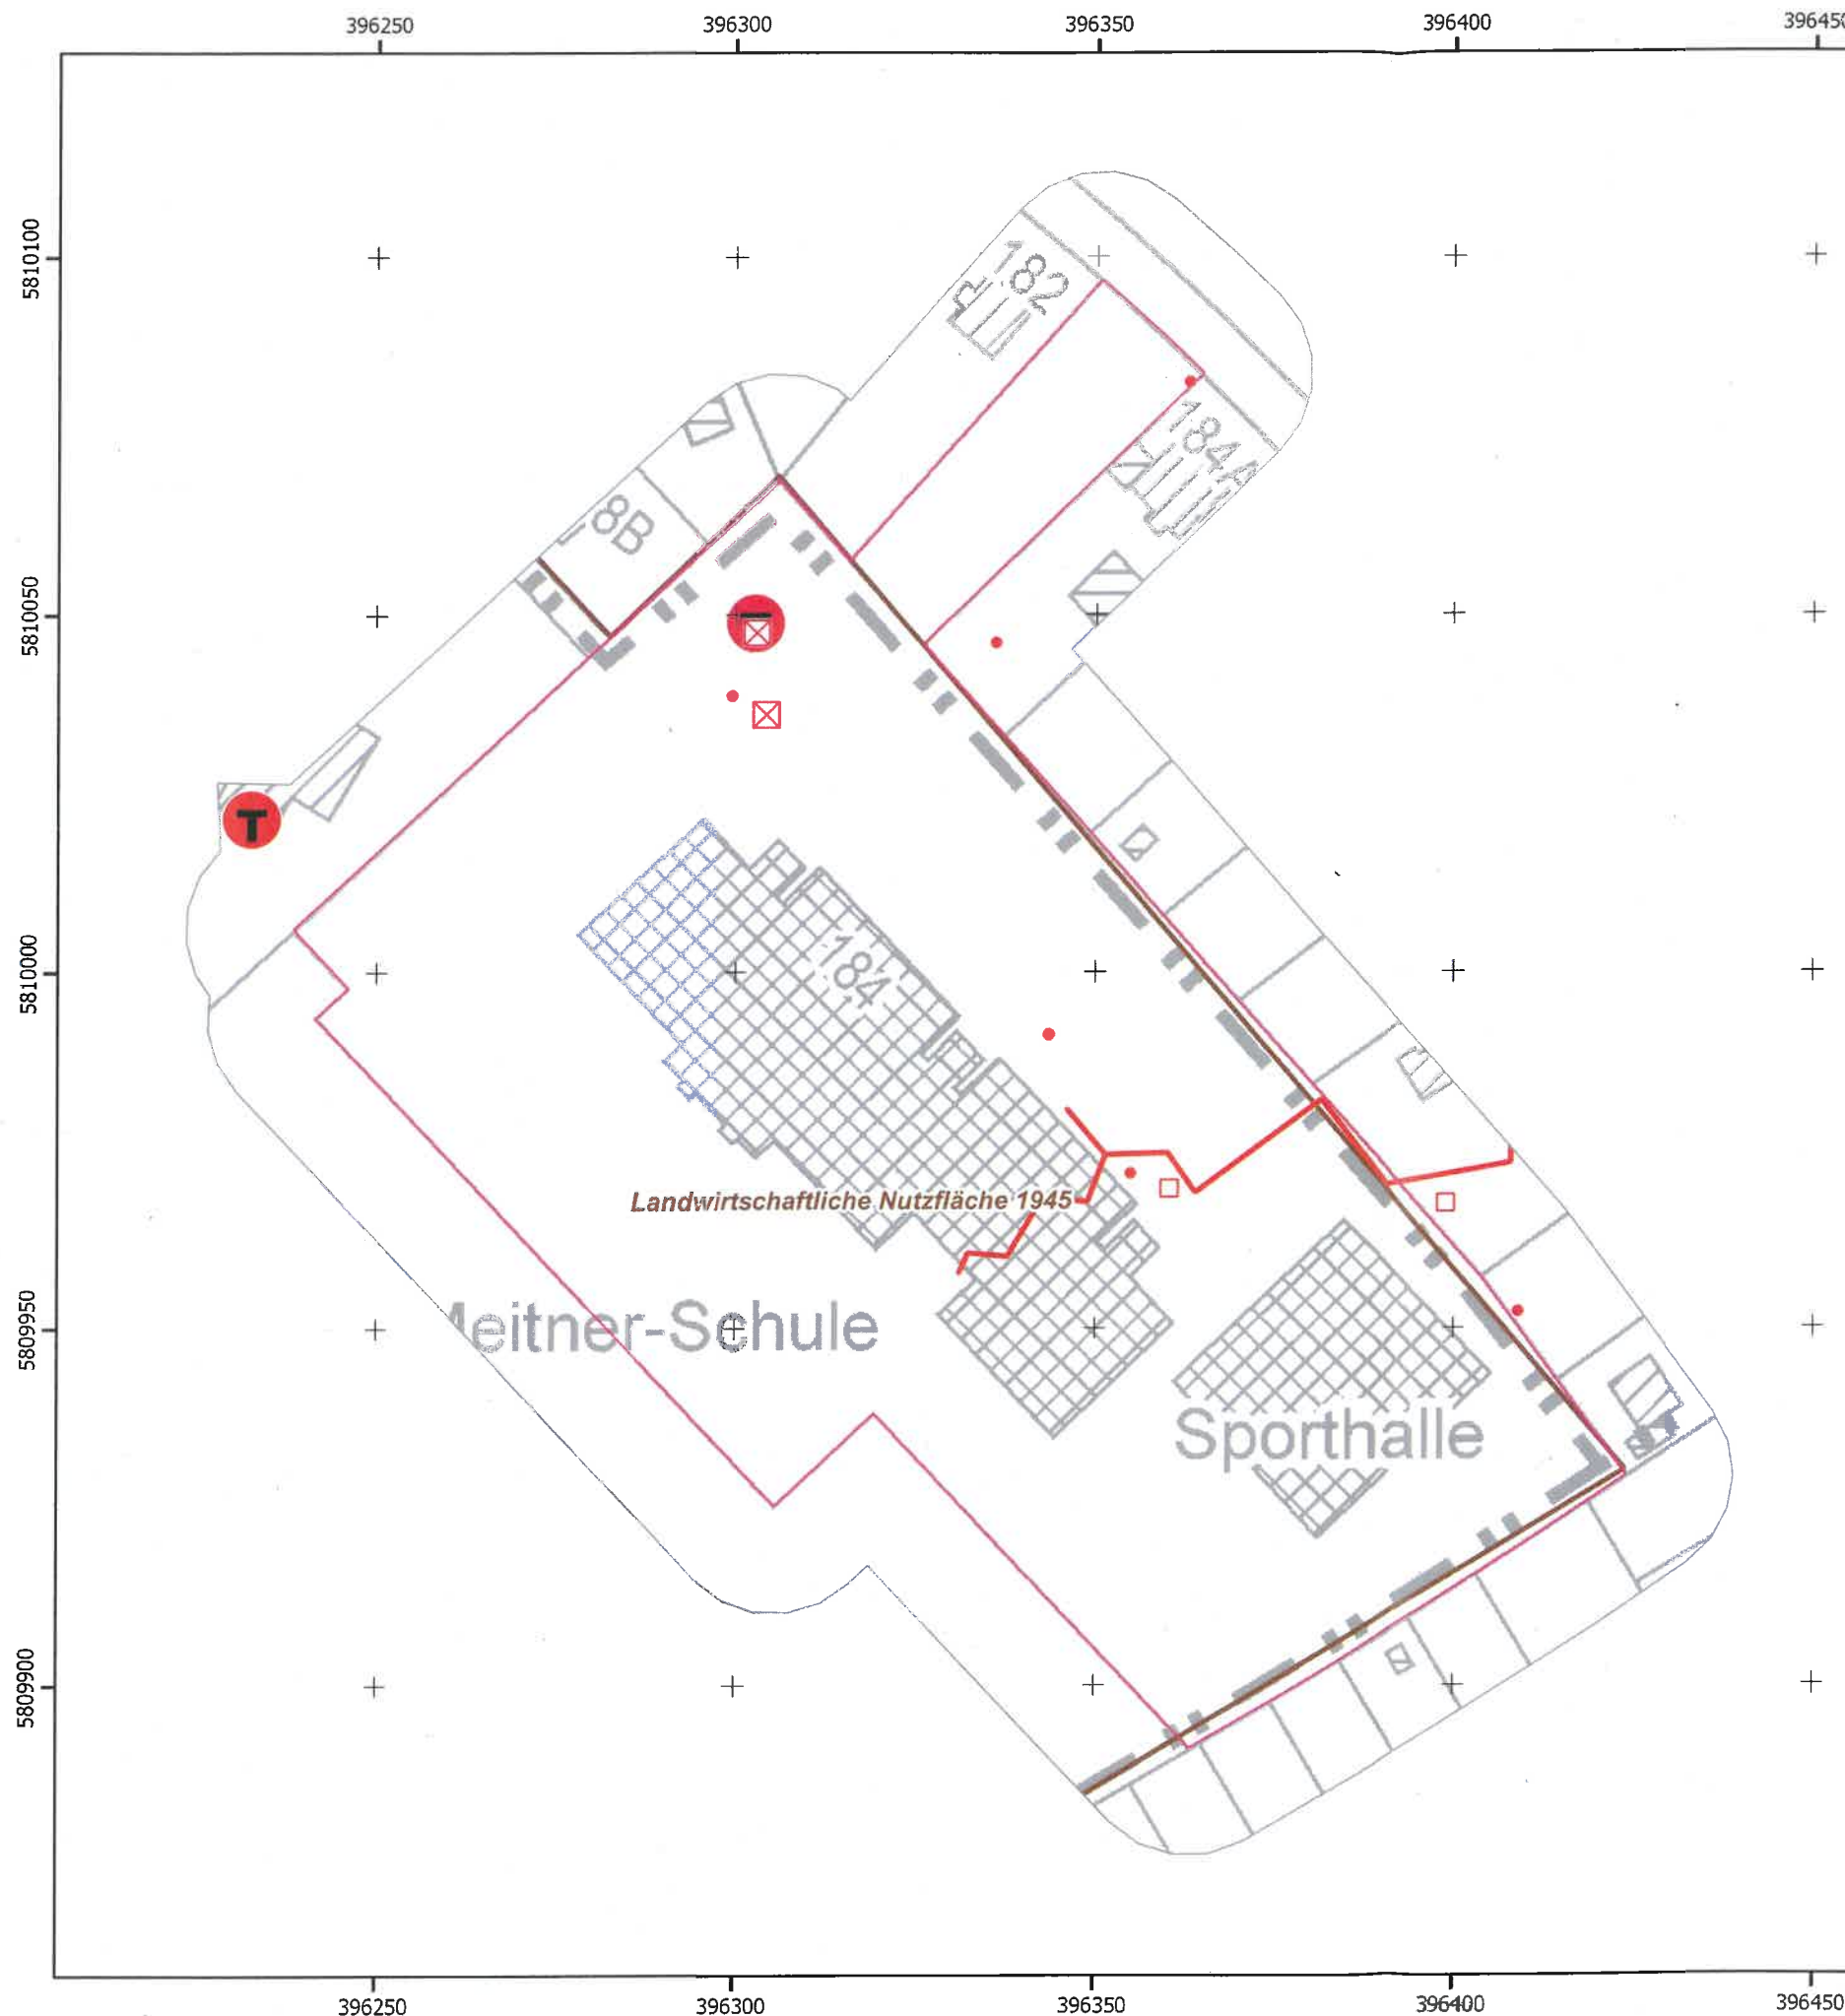
**E-Nr.: 1338/2019
aus L-Nr.: 084/14,325/14**

Die Prüfung der mir vorliegenden Informationen ergab sowohl auf der Antragsfläche als auch außerhalb der Antragsfläche bzw. im unmittelbaren Randbereich zur Antragsfläche konkrete und nicht sondierte Anhaltspunkte für das mögliche Vorhandensein von Kampfmitteln.

Bombenrichter, Deckung, Erdloch, Splittergraben, Flakstellung.

vor einem Baubeginn zumindest die von Bodeneingriffen betroffenen Merkmale / Anhaltspunkte auf der Antragsfläche sowie im Randbereich durch ein zugelassenes Unternehmen untersuchen zu lassen.
