Gutachten

Eingehende Untersuchung eines Rotdornbaumes, Nr. 12 Oderberger Str. 12, 10432 Berlin

Projektnummer: BM 325_1 (12)

Glienicke/ Nordbahn, den 29.01.2021

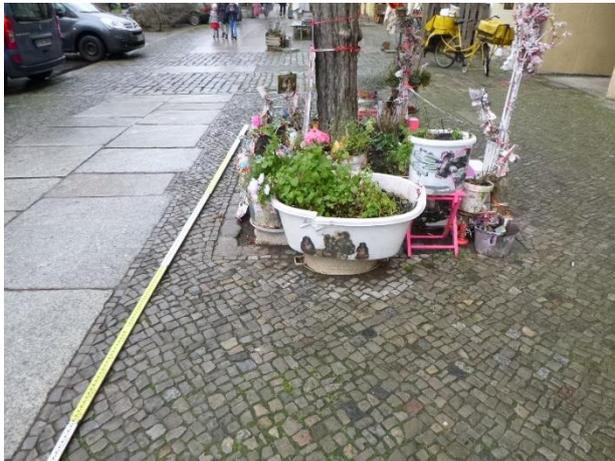
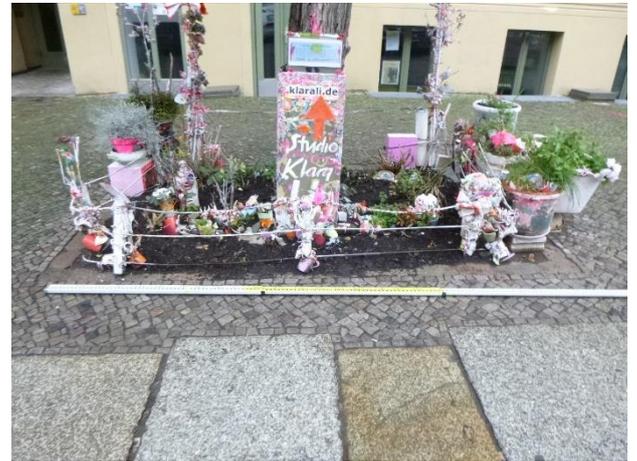
Abbildung 3: Ansicht Baumscheibe

Der Stammfuß/der Wurzelteller ist durch Fremdbewuchs, initiiert durch Dritte, vollständig bepflanzt. Um zum gewünschten Pflanzenerfolg zu kommen, ist die Baumscheibe mit Blumenerde aufgefüllt. Randlich um die Baumscheibe sind einzelne Pflanzen in Gefäßen angeliedert.

Die Ansicht der Baumscheibe von oben zeigt keine oberflächennah verlaufenden Wurzelstränge. Die die Baumscheibe umgebende Befestigung aus Mosaikpflaster zeigte keine erkennbaren Aufwerfungen.

Pilzfruchtkörper oder ähnliche Hinweis auf Fremdbewuchs sind ebenfalls nicht erkennbar.

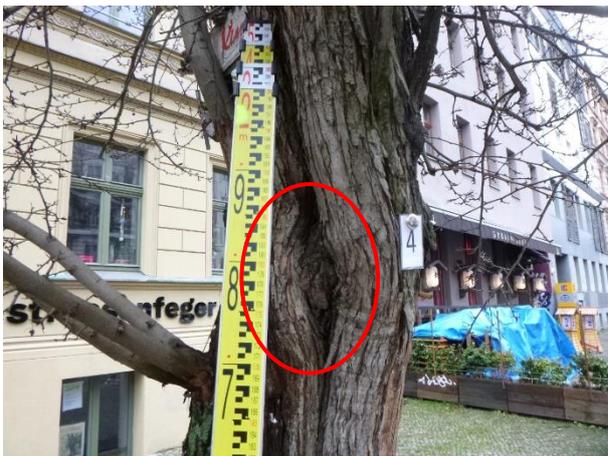
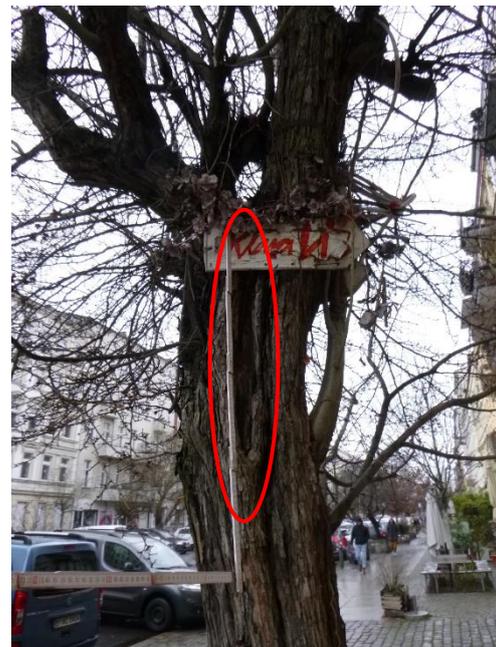
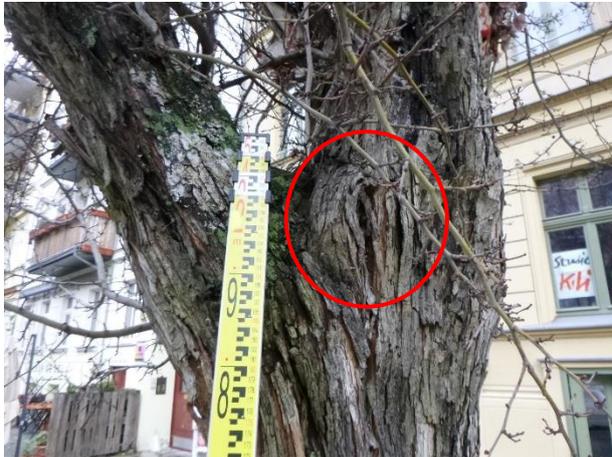
Abbildung 4: Schäden Kronenansatz

Der Stamm zeigt die für die Baumart typische gelb- bis graubraune Färbung des Baumes und den leicht spannrückigen Wuchs. Nach Südost und nach Nordwest in einer Höhe von 160 cm bis zum Kronenansatz in 2 m Höhe sind unterhalb des Kronenansatzes alte Astabbrüche sichtbar. Ebenfalls sichtbar, nach Südost exponiert, hat der Baum unmittelbar am Kronenansatz eine weitere Ausbruchsstelle. Ausfluss, Pilzfruchtkörper sind entlang der Schadstellen jedoch nicht erkennbar.

Der übrige Stamm ist von weiteren Auffälligkeiten nicht betroffen.

Der Stammkopf/Kronenansatz ist im Übrigen gekennzeichnet durch tiefe Einbuchtungen und exponierte Zugholzleisten mit z. T. erkennbarem Faltenwurf an der Oberfläche. Eine für die Art typische Erscheinungsform, die ausdrücklich keine Absenkfalte als Folge einer Überlastung darstellt. Äußerlich ist an dem Stammkopf/Kronenansatz kein weiterer Defekt in Form von Ausflüssen, Pilzfruchtkörpern oder offensichtlichen Gewebeöffnungen sichtbar.

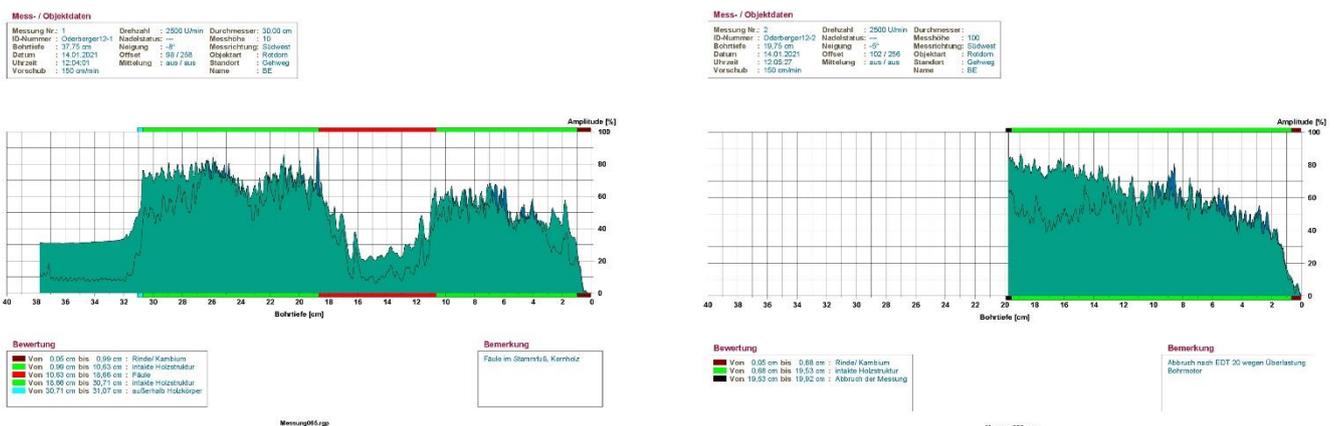
Abbildung 5: Bohrdiagramme 1, 2

Um jedoch auszuschließen, dass der Baum Fäulen im Holz aufweist, sind von der nordöstliche Seite zwei Bohrungen(1, 2) in den Höhen 1 = 10 cm und 2 = 120 cm eingebracht worden.

Die Bohrungen zeigen eine beginnende Fäule im Stammfuß, während das Holz im Stamm so fest ist, dass die Bohrung wegen Überlast des Bohrmotors abgebrochen wurde

Die Bohrung Nr. 1 weist auf eine Fäule im Stammfuß hin. Die ist leicht versetzt gelegen, jedoch nicht Folge einer Schadstelle von aussen sondern als nahezu stammmitlige Stammfußfäule anzusprechen. Obwohl der verbleibende Holzkörper noch fest ist, ist gleichwohl erkennbar, dass es keine klare Abgrenzung, schon gar nicht eine deutliche Demarkationslinie gibt. Dies lässt den Schluss einer aktiven und sich im Weiteren zeitlichen Ablauf der Stammquerschnitt vollständig erschließenden Fäule zu. Demnach besteht aktuell eine geringe Beeinträchtigung der Standsicherheit des Baumes, die sich jedoch in einem unabsehbaren zeitlichen Horizont zu einer akuten Beeinträchtigung der Standsicherheit entwickeln wird.

Diese Fäule lässt keine unmittelbare Gefahr/Gefahr im Verzug erkennen, stellt jedoch eine deutliche Einschränkung der Bruchsicherheit des Baumes dar. Diese ist umso höher einzuschätzen, als dass für den Kronenansatz auf Grund der sich von dort entwickelnden Krone mit erheblichen Lastabträgen insbesondere bei Windlast ausgegangen werden muss.

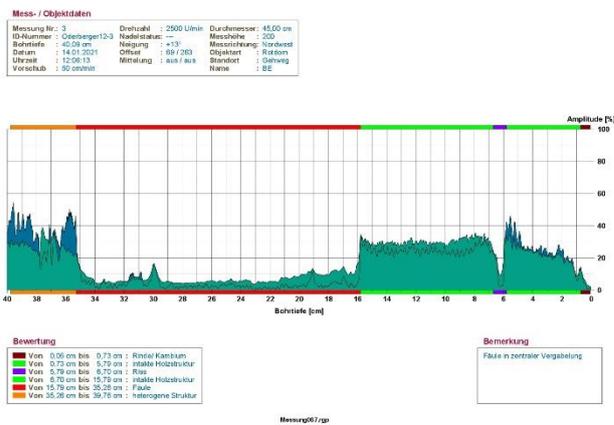
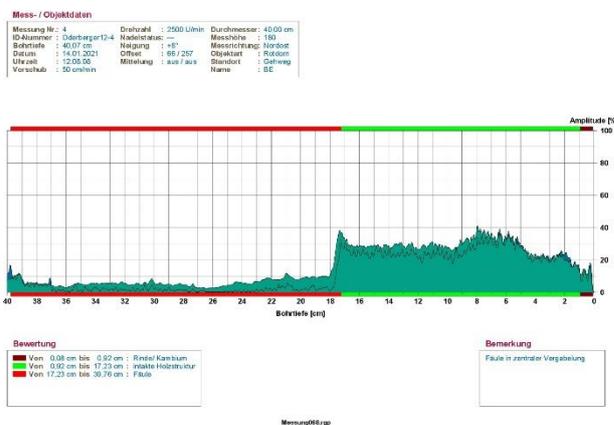
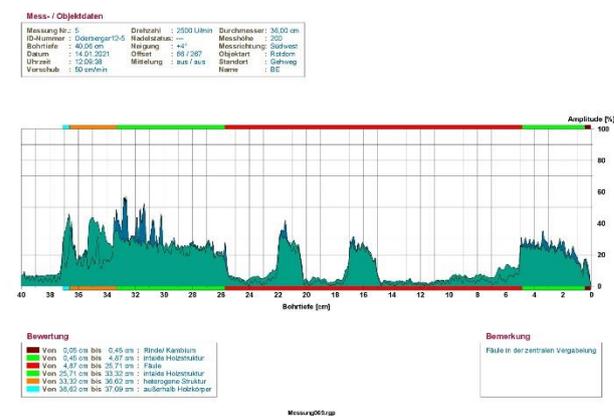
Abbildung 6: Bohrdiagramme 3-5

Die Bohrung 3 ist von Nordwest in einer Höhe von 200 cm eingebracht worden, die Bohrung 4 von Nordost in 180 cm Höhe und die Bohrung Nr. 5 erneut in Richtung Südwest in 200 cm Höhe.

Die Bohrung in dem Kronenansatz/ Gabelung zeigen eine ausgedehnte Fäule, die in allen drei Bohrlinien sichtbar ist

Die Gabelung weist an drei Seiten Astabbrüche mit nachgelagerten Fäulen auf. Die Messungen zeigen eine sehr deutliche Schwächung des Kronenansatzes durch Fäule, die jedoch von außen nicht erkennbar ist, aber als existent wahrgenommen werden muss.

Daher wird empfohlen, den Baum zu entnehmen.

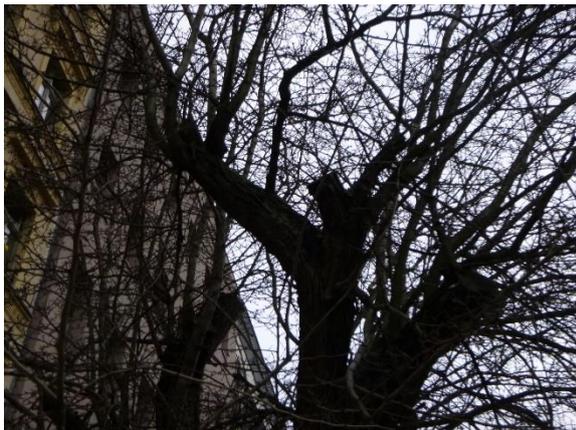
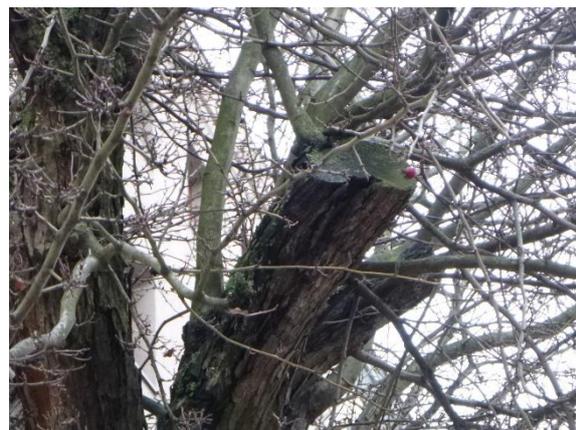
Abbildung 7: Ansicht Krone, Total und Detail, Ständertrieb, Fehlschnitte, unbehandelte Bruchstellen

Der Baum verzweigt an seinem Kronenansatz in zwei das Kronengerüst bildende Stämmlinge, die sich wiederum in Stämmlinge/Starkäste verzweigen. Die Starkäste und Stämmlinge sind nach max. einem Meter Wuchslänge gekappt, z.T. herausgebrochen. Die Bruchstellen sind nicht behandelt, einzelne Kappungsstellen haben nachgelagerte Fäulen.

Schnittbild und Schnittführung lassen die Annahme zu, dass einige Maßnahmen nicht im Rahmen einer fachgerechten Baumpflege erfolgt sind, sondern durch Dritte durchgeführt worden sind.

In Folge der Kappungen treibt der Baum mit Schwach- und Grobaststärke über die gesamt Baumsilhouette mit Schwerpunkt an den Kappungsstellen.
