Gutachten

Eingehende Untersuchung eines Rotdornbaumes, Nr. 27_1 Oderberger Str. 27, 10432 Berlin

Projektnummer: BM 325_2 (27/1)

Glienicke/ Nordbahn, den 29.01.2021

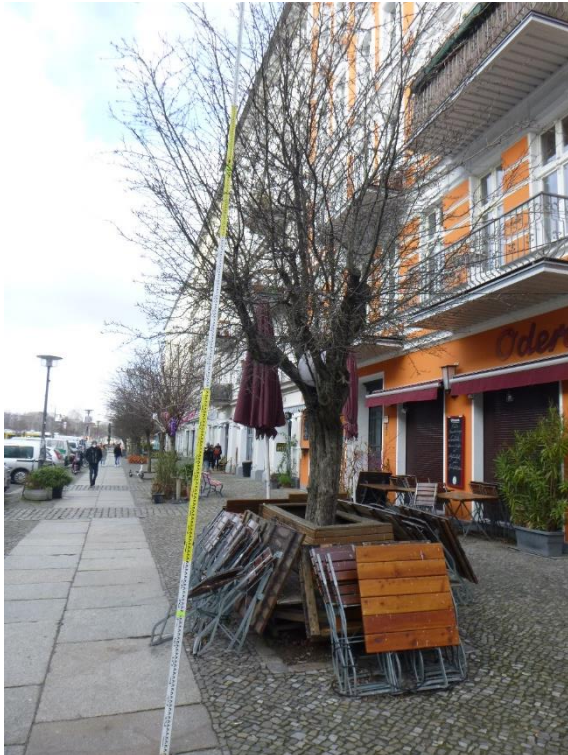
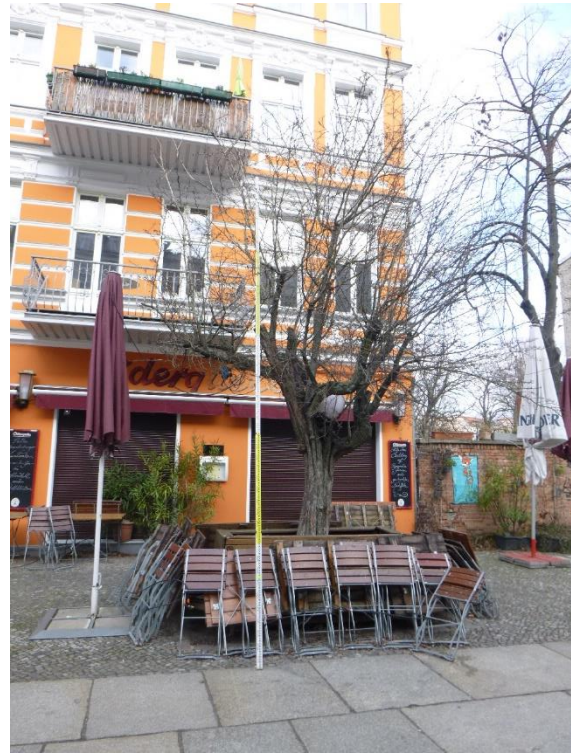
Art	Crataegus laevigata ‚Pauls Scarlet‘, Echter Rotdorn
Höhe	7 m
Anzahl Stämme	1
Alter	73 Jahre (BERLIN 2021)
Stammumfang in 130 cm Höhe	112 cm
Ø Krone	4 m
Schädigungsgrad	2, geschädigt
Vitalität	0-1

Abbildung 2: Gesamtansicht Baum, Blickrichtung Nordwest (links), Nord (rechts)

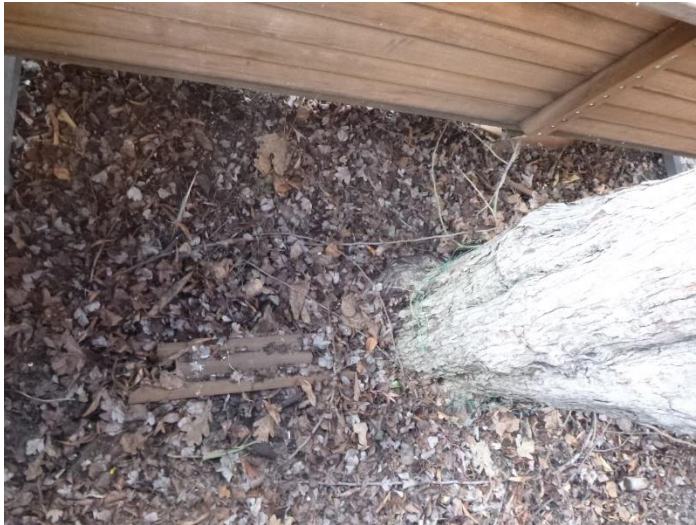
Der Stammfuß und Stamm ist bis auf eine Höhe von ca. 0,8 m durch einen Kasten einfasst, an dem zum Zeitpunkt der Untersuchung Bewirtschaftungsstühle angelehnt sind. An dem Kasten sind Bankelemente angebaut, so dass anzunehmen ist, dass er als Sitzgelegenheit für eine Außenbewirtung genutzt wird. Durch dieses Arrangement ist die durch den Kasten vollständig umfasste Baumscheibe ungestört und auch nicht bepflanzt.

Die Ansicht der Baumscheibe von oben zeigt keine oberflächennah verlaufenden Wurzelstränge. Die die Baumscheibe umgebende Befestigung aus Mosaikpflaster zeigte keine erkennbaren Aufwerfungen.

Pilzfruchtkörper oder ähnliche Hinweis auf Fremdbewuchs sind ebenfalls nicht erkennbar.

Abbildung 3: „Ein“sicht Baumscheibe

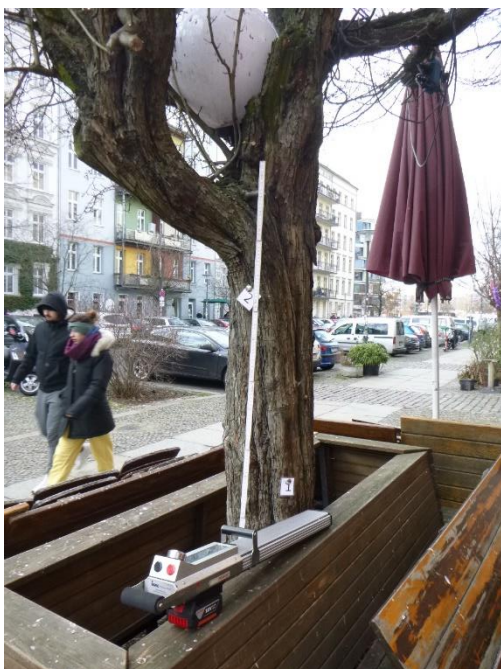
Abbildung 4: Bohrpunkte

Der Stamm zeigt die für die Baumart typische gelb- bis graubraune Färbung des Baumes und den leicht spannrückigen Wuchs. Nach Nordost, in Richtung des Gebäudes ist eine faserparallel verlaufende Einbuchtung zu erkennen, die sich von ca. 80 cm Höhe bis in den Kronenansatz bei 180 m fortsetzt und klarer konturriert wird. Ausfluss, Pilzfruchtkörper sind entlang dieser länglichen Einsenkung nicht erkennbar.

Der Stammkopf/Kronenansatz ist gekennzeichnet durch tiefe Einbuchtungen und exponierte Zugholzleisten mit z. T. erkennbarem Faltenwurf an der Oberfläche. Eine für die Art typische Erscheinungsform, die ausdrücklich keine Absenkfalte als Folge einer Überlastung darstellt. Äußerlich ist an dem Stammkopf/Kronenansatz kein Defekt in Form von Ausflüssen, Pilzfruchtkörpern oder offensichtlichen Gewebeöffnungen sichtbar.

Da die Baumart jedoch für Fäulen an der Stelle bekannt ist und der Baum schon ein beträchtliches Alter hat, ist eine Bohrung von Ost, längst durch den Stammkopf in einer Bohrhöhe von 160 cm eingebracht worden. Eine weitere Bohrung zu Feststellung der Holzfestigkeit im Stamm ist in einer Bohrhöhe von 80 cm von Nordost eingebracht worden.

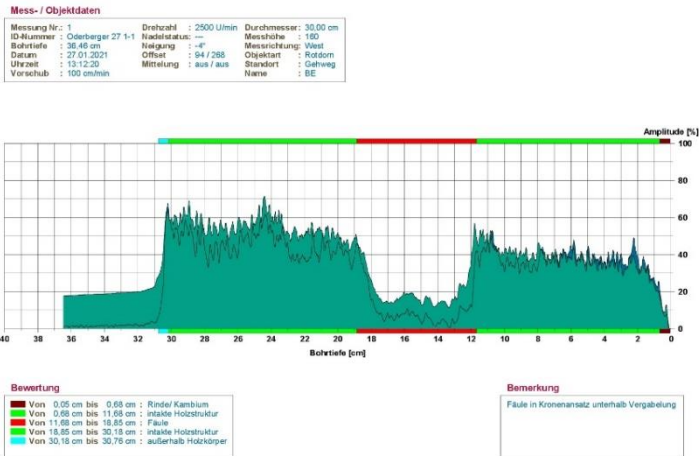
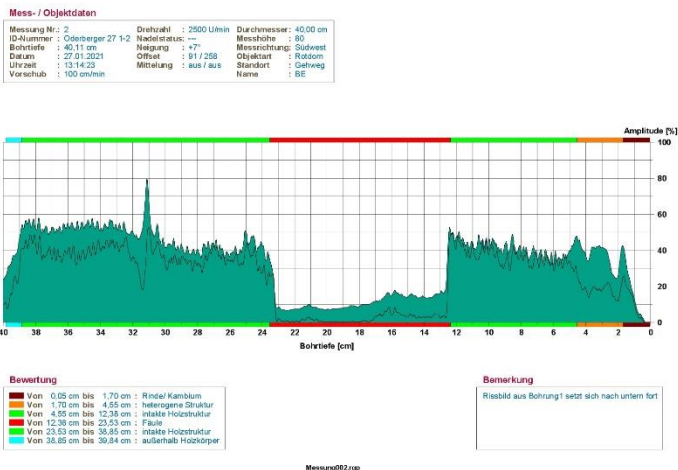
Abbildung 5: Bohrdiagramme

Beide Merkmale sind offensichtlich an dem Baum nicht erkennbar. Dennoch ist feststellbar, dass der Baum in seiner Gabelung und seinem Stamm eine sehr deutlich konturrierte Fäule hat, sie sich durch einen vollständigen Verlust von messbaren Restholz kennzeichnet. Zudem ist absehbar, dass die Bohrungen im Kronenansatz und im Stamm zusammenhängen. Somit besteht eine in seitlichen Ausdehnung nicht den vollständigen Querschnitt erfassende Fäulehinweis mit erkennbarer Ausdehnung im Fäuleverlauf nach unten.

Diese Fäule lässt keine unmittelbare Gefahr erkennen, stellt jedoch eine deutliche Einschränkung der Bruchsicherheit des Baumes dar. Diese ist umso höher einzuschätzen, als dass für den Kronenansatz auf Grund der sich von dort entwickelnden Krone mit erheblichen Lastabträgen insbesondere bei Windlast ausgegangen werden muss.

Daher wird empfohlen, den Baum zu entnehmen.

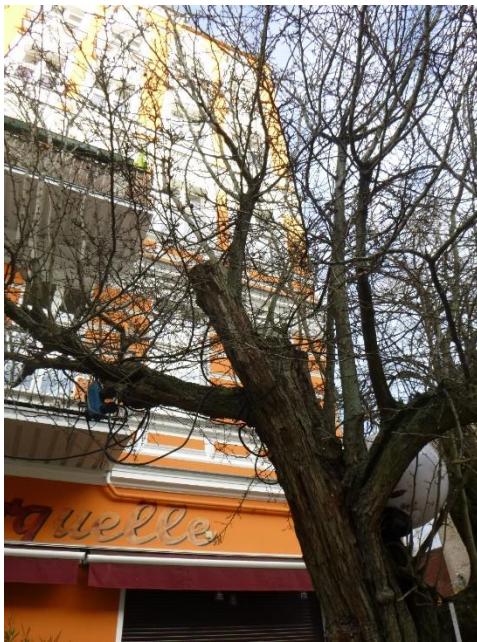
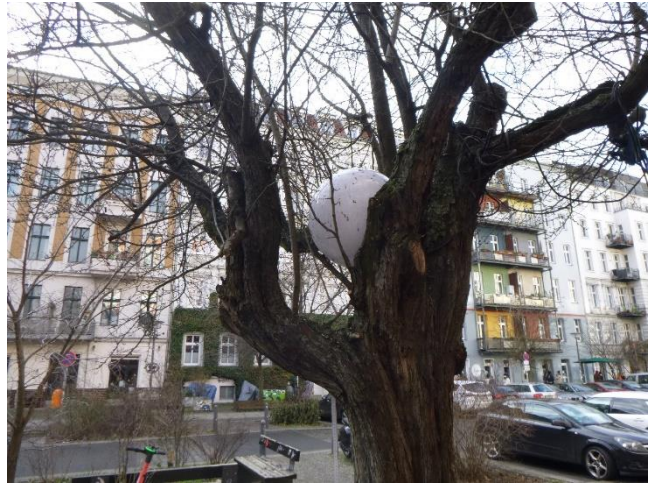
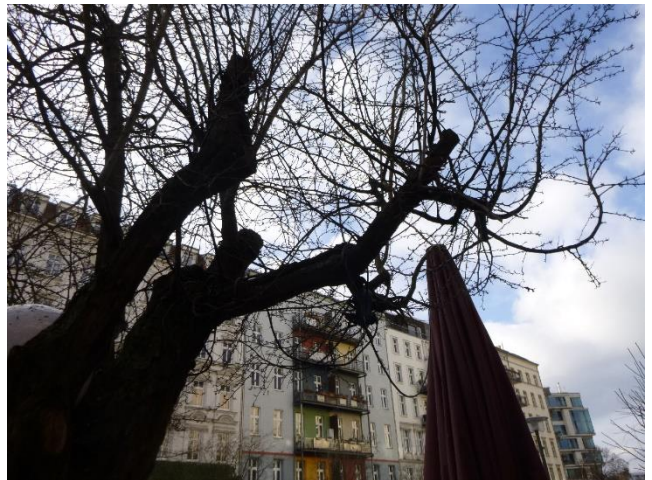
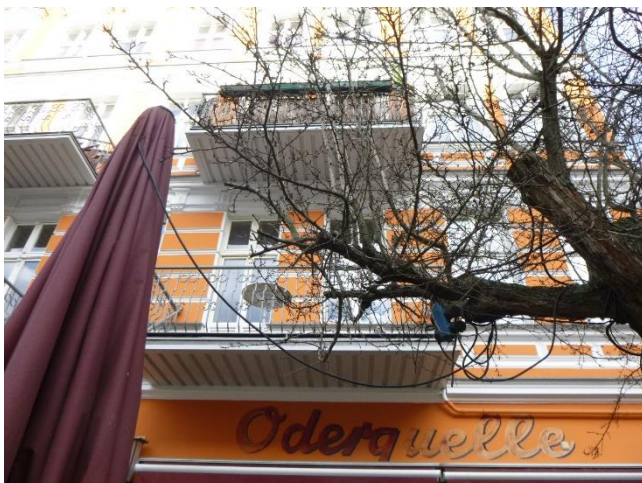
Der Baum verzweigt an seinem Kronenansatz in einen nach Süd abgehenden Stämmeling und einen noch oben fortlaufenden Stämmeling. Die sich daran anschließenden Starkäste und Stämmelinge sind nach max. einem Meter Wuchslänge gekappt, z.T. herausgebrochen. Die Bruchstellen sind nicht behandelt, einzelne Kappungsstellen haben nachgelagerte Fäulen.

In dem Kronenansatz ist eine Fremdbeleuchtung installiert worden.

Schnittbild und Schnittführung lassen die Annahme zu, dass einige Maßnahmen nicht im Rahmen einer fachgerechten Baumpflege erfolgt sind, sondern durch Dritte durchgeführt worden sind.

In Folge der Kappungen treibt der Baum mit Schwach- und Grobaststärke über die gesamt Baumsilhouette mit Schwerpunkt an den Kappungsstellen.

Abbildung 6: Ansicht Krone, Total und Detail, Ständertrieb, Fehlschnitte, unbehandelte Bruchstellen
