## **Gutachten**

### **Eingehende Untersuchung eines Eschenahornbaumes, Nr. 9 Oderberger Str. 9, 10432 Berlin**

**Projektnummer: BM 325\_1 (9)**

Glienicke/ Nordbahn, den 01.02.2021

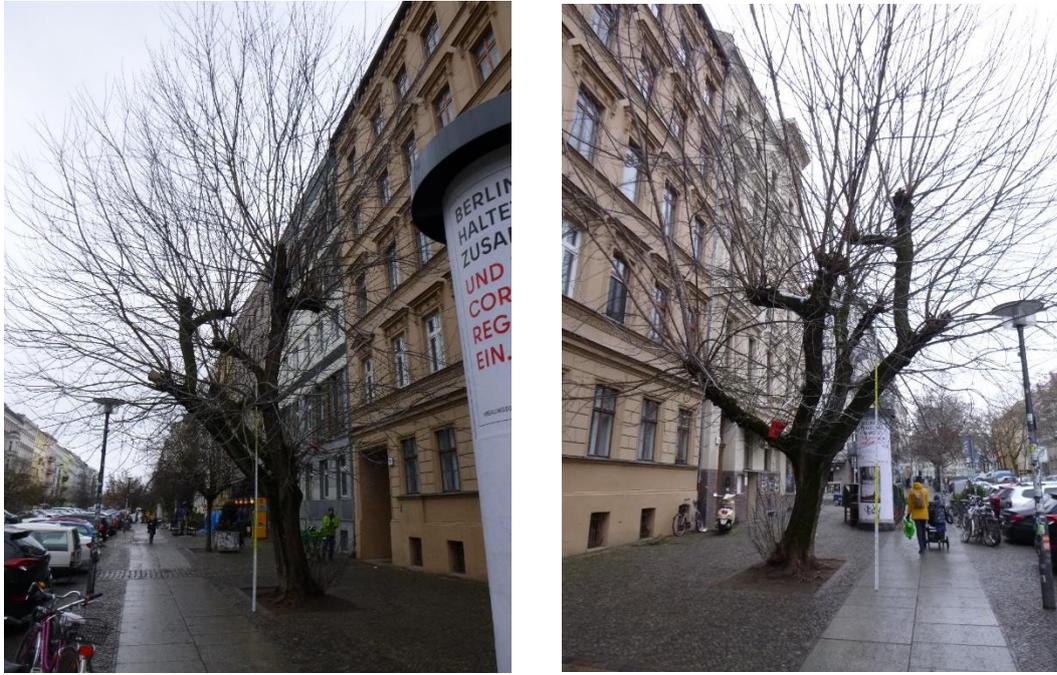
Abbildung 2: Gesamtansicht Baum, Blickrichtung Nordwest (links), Südost (rechts)

<b>Art</b>	Acer negundo, Eschenahorn
<b>Höhe</b>	127 m
<b>Anzahl Stämme</b>	1
<b>Alter</b>	38 Jahre (BERLIN 2021)
<b>Stammumfang in 130 cm Höhe</b>	180 cm
<b>Ø Krone</b>	10 m
<b>Schädigungsgrad</b>	2, geschädigt
<b>Vitalität</b>	0-1

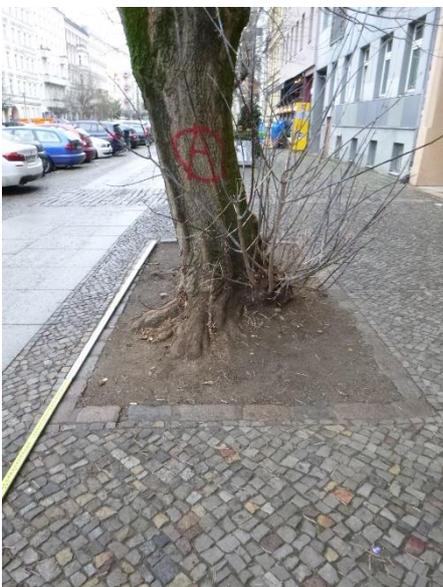
Abbildung 3: Ansicht Baumscheibe/Stammfuß

Der Stammfuß/der Wurzelteller des Baumes steht in einem von sonstigem Bewuchs freien Baumscheibe mit dem Massen 3,30 x 2 m. An der zum Gehweg exponierten Seite ist der Baum/Stammfuß ohne Wurzelaustriebe und glatt getreten. Die sichtbaren Wurzelaufläufe zeigen erhebliche oberflächennahe Schädigungen, offenbar durch permanente Trittbelastung auf. Die in Richtung des angrenzenden Gebäudes orientierte Seite des Stammfußes weist Stockaustriebe bis  $\varnothing 2$  cm auf.

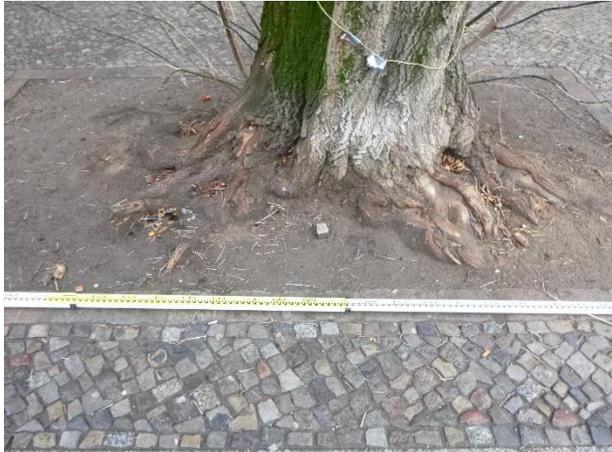
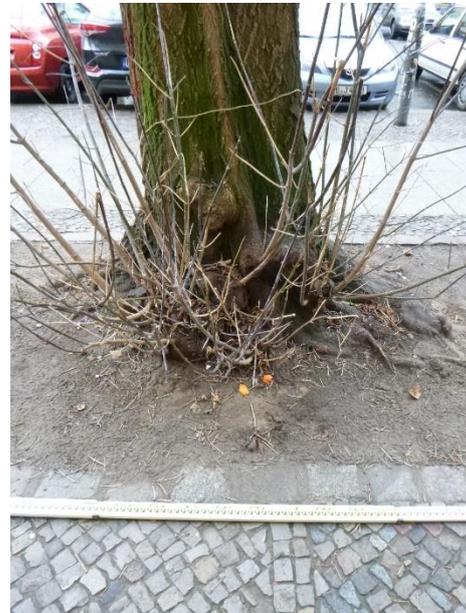
Abbildung 4: Ansicht Baumscheibe straßenseitig (links), gebäudeseitig (rechts)

Einzelne Wurzeläusläufer sind so geschädigt, dass das der unbedeckte Holzkörper sichtbar ist und sich z.T. schon Umwallungen gebildet haben. Dies lässt auf eine dauerhafte und permanente Trittschädigung des Standortes schließen.

Teile des Stammfußes weisen eine sehr auffällige weißliche Färbung auf, die auf eine intensive Urinfracht durch Hunde verweist.

Für den Standort und für die bis an die Umgrenzung heranreichenden Wurzeläusläufer unerwartet ist, dass die die Baumscheibe umgebende Befestigung aus Mosaikpflaster keine erkennbaren Aufwerfungen anzeigt

Pilzfruchtkörper oder ähnliche Hinweis auf Fremdbewuchs sind ebenfalls nicht erkennbar.

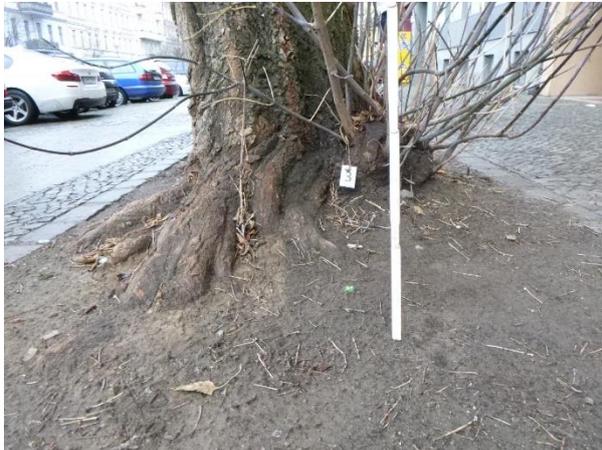
Abbildung 5: Ebenenverschiebung

Der Stammfuß des Baumes weist eine Ebenenverschiebung zw. Straßen- und Gebäudeseite von ca. 20 cm auf. Diese wird allerdings auch im Pflasterbild übernommen, so dass sie nicht als Hinweis auf einen Schrägstand des Baumes zu werten sind.

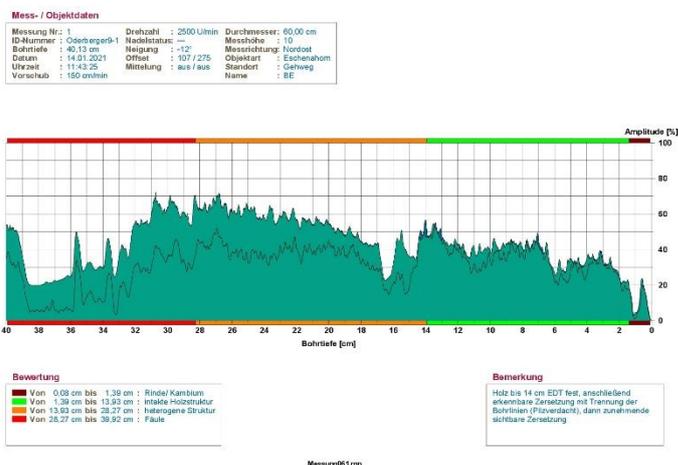
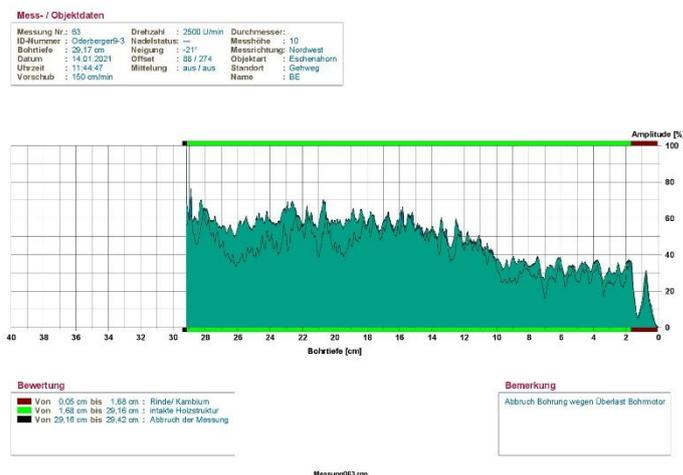
Abbildung 6: Bohrdiagramme 1, 3

Zur Feststellung einer möglichen Fäule sind in 10 cm Bohrtiefe auf der südwestlichen Seite (Bohrung 1) und auf der südöstliche Seite (Bohrung 3) eingebracht worden.

Das Bohrdiagramm 1 weist eine unklare Struktur auf, ein gleichmäßiger Zuwachs ist nicht zu erkennen. Dennoch besteht eine insgesamt hohe Widerstandsstruktur. Ab EDT 28 cm sind jedoch ein deutlicher Abfall und eine Änderung der Regelmäßigkeit der Impulse festzustellen.

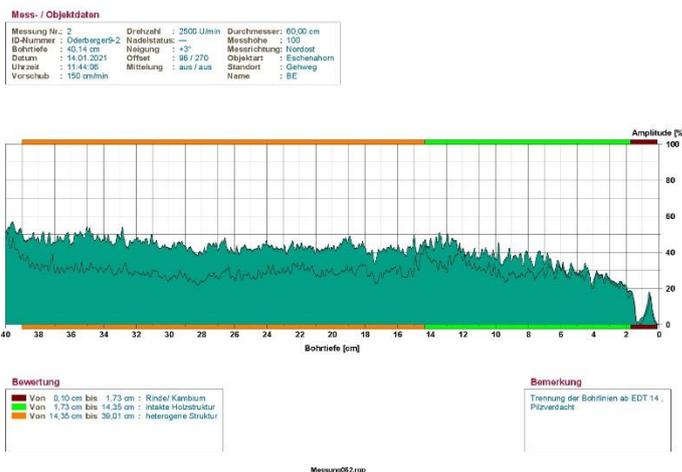
Abbildung 7: Bohrdiagramm 2

Die zur Feststellung einer möglichen Fäule veranlasste Bohrung in ca. 100 cm Höhe von Südwest zeigt keine Auffälligkeiten.

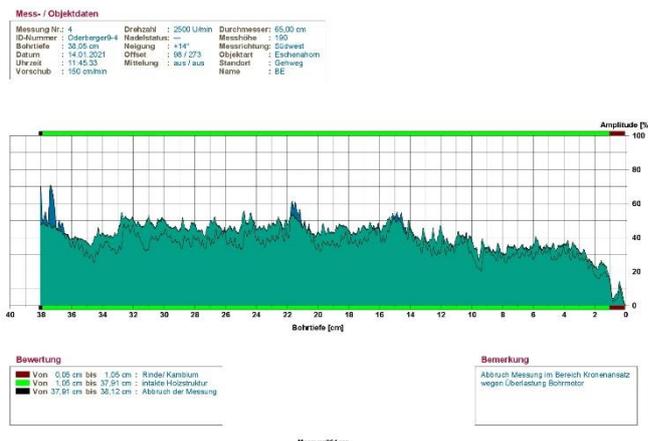
Abbildung 8: Bohrdiagramm 4

Der Kronenansatz ist geprägt durch drei sehr kräftige Stämmlinge, die gerüstbildend die Struktur der Krone prägen. Die Stämmlinge sind weit gespreizt, die Druckseiten weisen erkennbaren Holzzuwachs auf. Hinweise auf eine Bruchgefahr sind in der Gabelung aktuell nicht erkennbar.

Die versuchsweise eingebrachte Bohrung von Nordost zeigte keine Auffälligkeiten, die auf eine eingeschränkte Bruchsicherheit in dem Baumteil hinweisen.

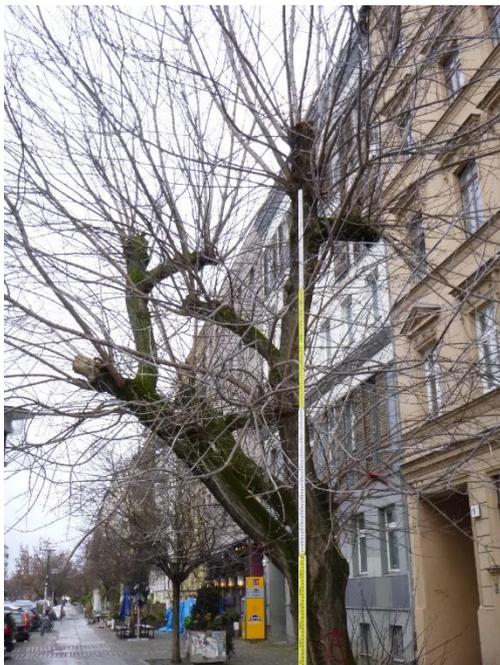
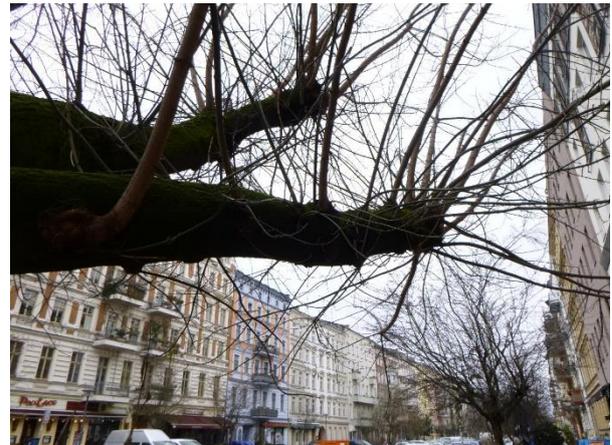
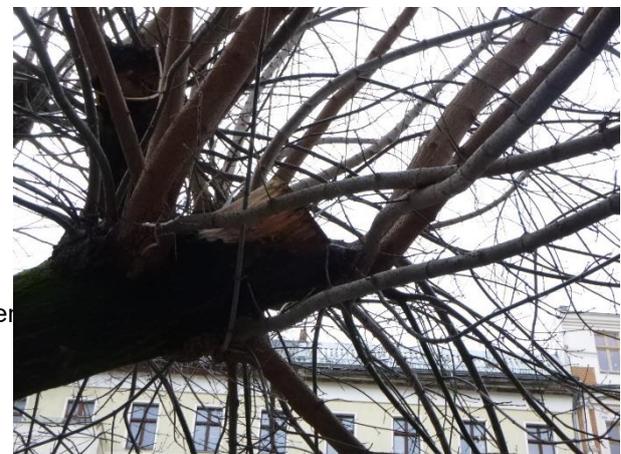
Der auffälligste Baumteil an dem Baum ist ohne Zweifel die Krone. Der Baum ist in der Vergangenheit in ca. 4 – 6 m Höhe gekappt worden. Die Kappungen sind alle an Starkästen und Stämmlingen vorgenommen worden. In Folge der Kappungen haben sich sehr viele Ständeräste an den Kappungsstellen und entlang der Stämmlingsoberseiten Reiterationen entwickelt. Die Triebe haben derzeit eine Länge von bis zu 5 m und eine Dicke, die über den Schwachast ( $\varnothing$  3-5 cm) bis Grobast (5 - 10 cm) nicht hinausgehen. Die Anbindungen an das Altholz sind sehr eng und dicht, z. T. liegen Überwallungen auf den Schnittstellen vor.

Ebenfalls auffällig ist das erkennbare Absterben der gekappten Stämmlinge bis z.T. 30 cm unterhalb der Kappungsstellen. Dieses Phänomen ist für die Art bekannt und an dem Baum mit dem Vorkommen des Austerseitlings verbunden, der sich an nahezu an jeder Kappungsstelle etabliert hat und in z.T. mehrfach geschichteten Pilzfruchtkörpern vorkommt.

Abbildung 9: Kappungsbild (oben), Triebe entlang Stämmlinge und an Kappungsstellen

Ebenfalls bekannt ist die Austrocknung an den Kappungsstellen, die umso wahrscheinlicher ist, als dass die Kappungen nicht auf Zugast geschnitten wurden, was allerdings bei dem Umfang der Kappung ggf. wegen des Nichtvorhandenseins von Zugästen nicht ungewöhnlich ist.

Dennoch stellen die Triebe, insbesondere die, die sich an den Kappungsstellen etabliert haben, aus drei Gründen eine reale, akute Gefahr dar. Zum einen stehen die Triebe in Konkurrenz zueinander und neigen bei Windeingriff dazu, sich gegenseitig zu schlagen, was häufig mit Ausbruch von Baumteilen erfolgt. Zweitens führt die Nähe und Dichte der Triebe dazu, dass sie schnell in Länge wachsen, was für den Anbindepunkt eine sehr starke Belastung bedeutet und zu einem schnellen Ausbruch führen kann. Schließlich sind die Auflagen der sehr langen Triebe auf dem z.T. abgestorbenen Holz sehr unsicher. Die tlw. flächigen Auflagen sind nicht vollständig mit dem Holzkörper verbunden sondern nur an den Bereichen mit Anbindung an intakter Rinde des Altholzes, so dass eine flächige belastbare Anbindung nicht besteht. In Folge dessen besteht die latente Gefahr des Ausbruches ganzer Baumteile unter z.T. Mitnahme der Rindenteile des Altbaumes.

Im Grundsatz besteht zur Herstellung der aktuell nicht bestehenden Verkehrssicherheit die Möglichkeit der erneuten, sehr deutlichen Kappung des Baumes, bis weit unterhalb der bestehenden Kappungsstellen. Diese Kappung muss unterhalb der abgestorbenen Rindenpartien erfolgen und die gesamte Krone umfassen. An den durch den Pilz erkennbar betroffenen Stämmlingen ist ggf. eine noch tiefere Entnahme notwendig.

In der Summe der Betrachtungen ist dauerhaft eine Wiederherstellung eines verkehrssicheren Baumes nicht absehbar, so dass die Entnahme des Baumes empfohlen wird.

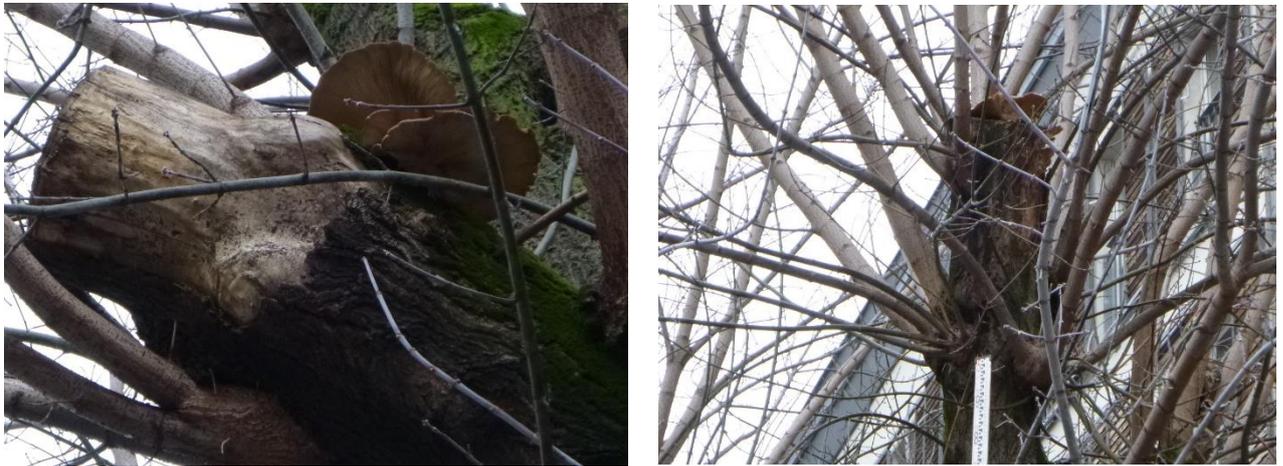
Abbildung 10: PFK Austerseitling

Des Weiteren ist zu beachten, dass der Pilz als Schwächeparasit solche Kappungsstellen leicht besiedeln kann. Dort erzeugt er eine rasch voranschreitende Weissfäule, die die Ligninstrukturen zersetzt, so dass schließlich nur noch instabile, „weiche“ Zellulose verbleibt. Die Zersetzung führt zu einer erheblichen Einschränkung der Bruchsicherheit und setzt sich gleichzeitig in dem Holzkörper entlang des Stämmlinge weiter fort.

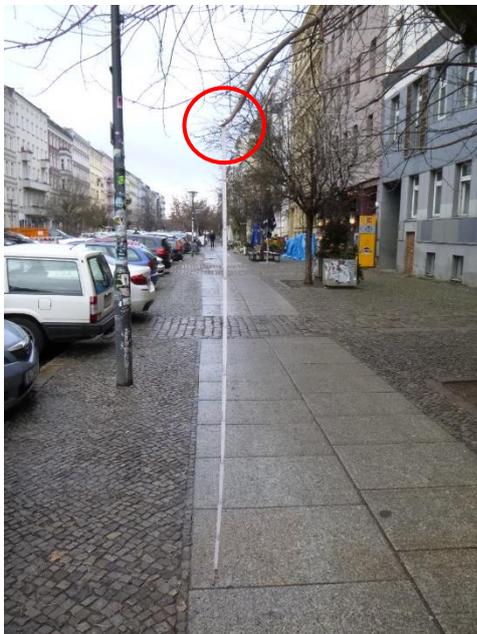
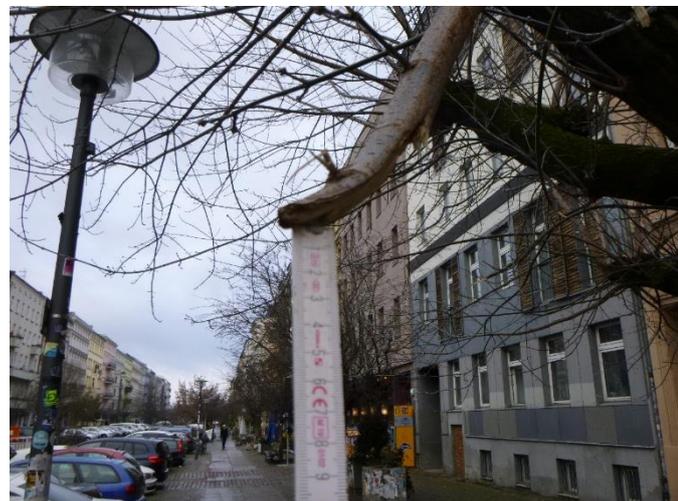
In dem Zusammenhang wird auf die akute Gefährdung ggü. Dritten durch einen in 200 cm Höhe in den Gehweg hineinragende Schwachast verwiesen.

Abbildung 11: Akute Gefährdung ggü. Dritter
