Christoph Beckschulte (öbv SV)

| Baum | Nr.: 3-1 | Art: Silberweide (Salix alba) | Standort: Seelower Str. 3 |
| Untersuchung | Eingehende Untersuchung, IML Resi PD 400 | | |

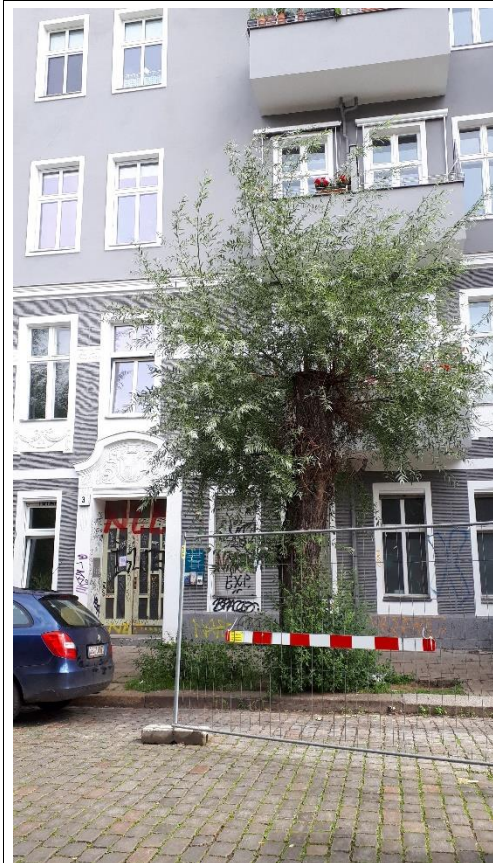
links :
Ansicht Baum

rechts: ablösende
Rinde

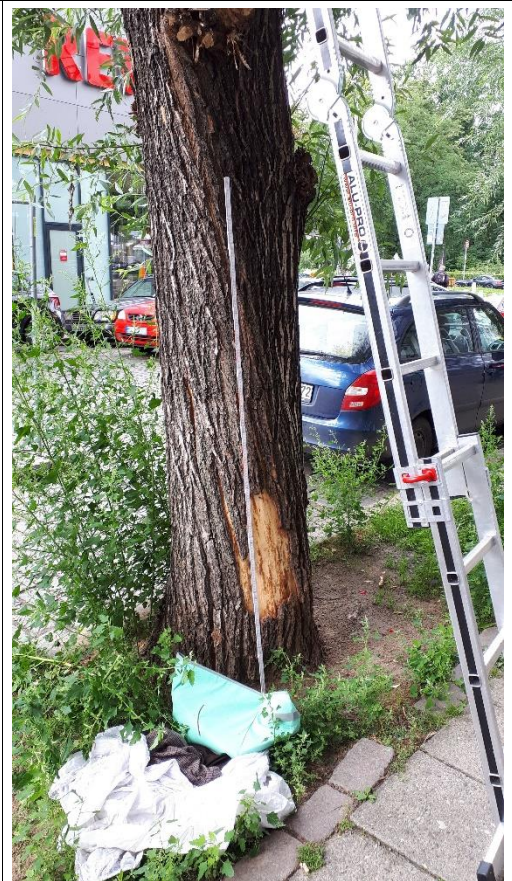
links: Höhlung
unterhalb
Kronenansatz, 45
cm EDT (Richtung
Nord)

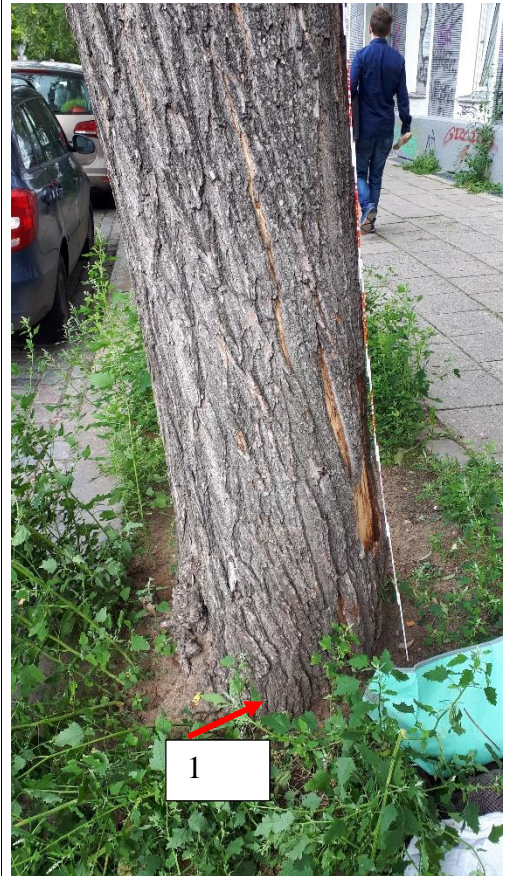
links Messpunkt 2
IML-Resi,
nordöstlicher
Stammfuß

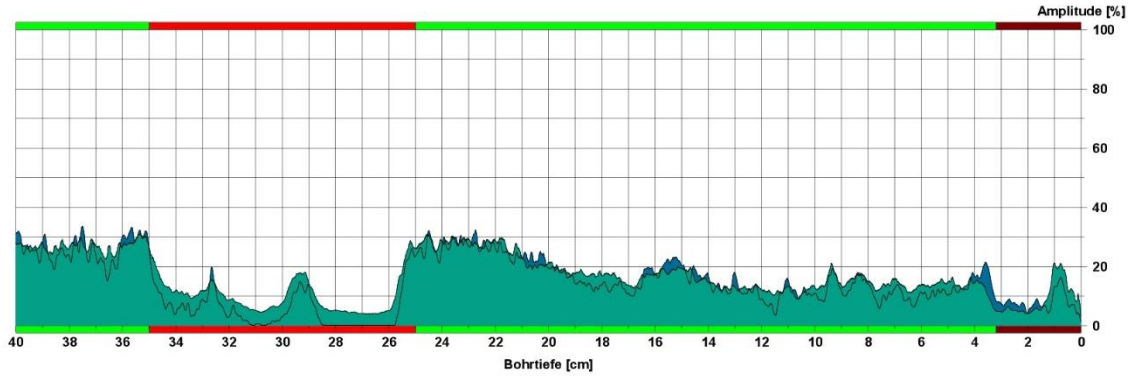
| Messung Nr.: 1 | Drehzahl : 2500 U/min | Durchmesser: 54,00 cm |

| Auswertung | Die Bohrwidstandsmessung Nr. 1 im Bereich des Stammfußes lässt eine beginnende Stockfäule erkennen, mit einer ausreichenden Restwandstärke von ca. 20 cm. Die Messung Nr. 2 zeigt eine beginnende Fäule ab einer Bohrtiefe von ca. 31 cm. Die Messung Nr. 3 in 1,6 m Höhe zeigt eine beginnende Holzersetzung, die Messung Nr. 4 gibt eine gesunde Holz Struktur wieder. Der Baum wurde seit 2019 von 6-7 m auf 4 m gekappt. Ein Lichtraumprofil von 4,5 m ist nicht herstellbar. Austriebe müssen in jedem Jahr nachgeschnitten werden. Auf Grund des starken Rindenschadens mit ablösender Rinde ist ein Voranschreiten der nachlassenden Vitalität des Baumes in dem nächsten Jahr wahrscheinlich. Die erforderlichen Schnittmaßnahmen zur Herstellung der Bruchsicherheit in der Krone werden als unökonomisch gesehen. | | | |

| ■ | Von 0,00 cm bis 3,20 cm : Rinde/Kambium |
| ■ | Von 3,20 cm bis 25,00 cm : intakte Holzstruktur |
| ■ | Von 25,00 cm bis 35,00 cm : Fäule |
| ■ | Von 35,00 cm bis 40,00 cm : intakte Holzstruktur |

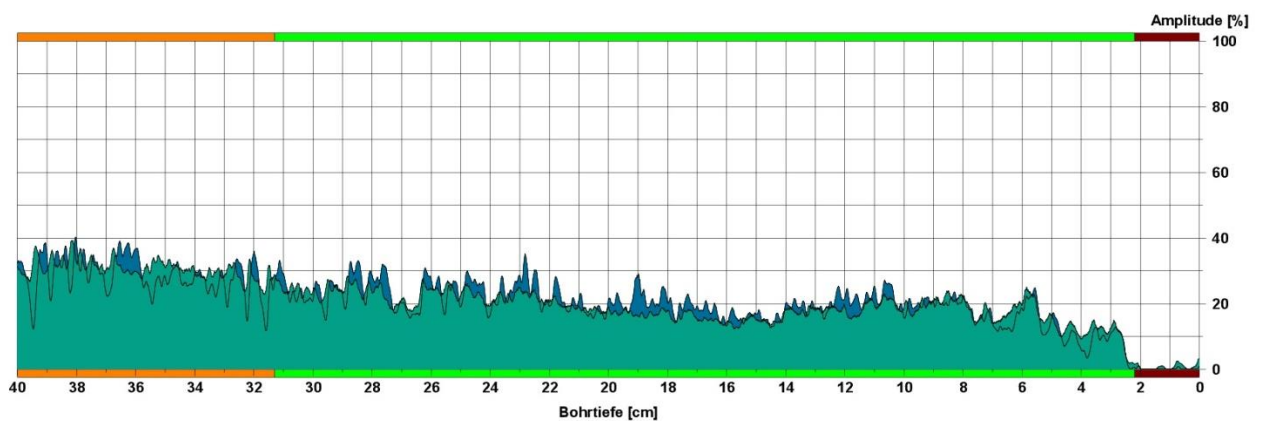
| Messung Nr.: 2 | Drehzahl : 2500 U/min | Durchmesser: 54,00 cm |

| ■ | Von 0,00 cm bis 2,20 cm : Rinde/Kambium |
| ■ | Von 2,20 cm bis 31,30 cm : intakte Holzstruktur |
| ■ | Von 31,30 cm bis 40,00 cm : beginnende Holzfäule |

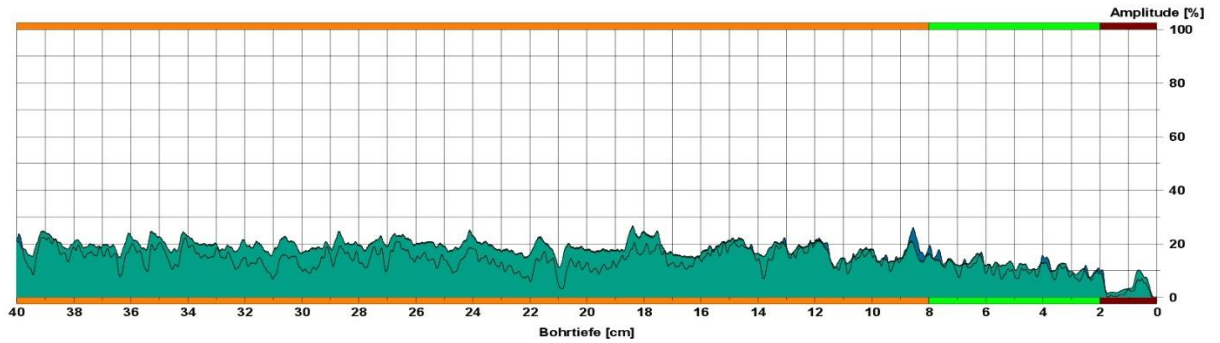
| Messung Nr.: 3 | Drehzahl : 2500 U/min | Durchmesser: 47,00 cm |

| ■ Von 0,00 cm bis 2,00 cm : | Rinde/Kambium |
| ■ Von 2,00 cm bis 8,00 cm : | intakte Holzstruktur |
| ■ Von 8,00 cm bis 40,00 cm : | beginnende Holzfäule |

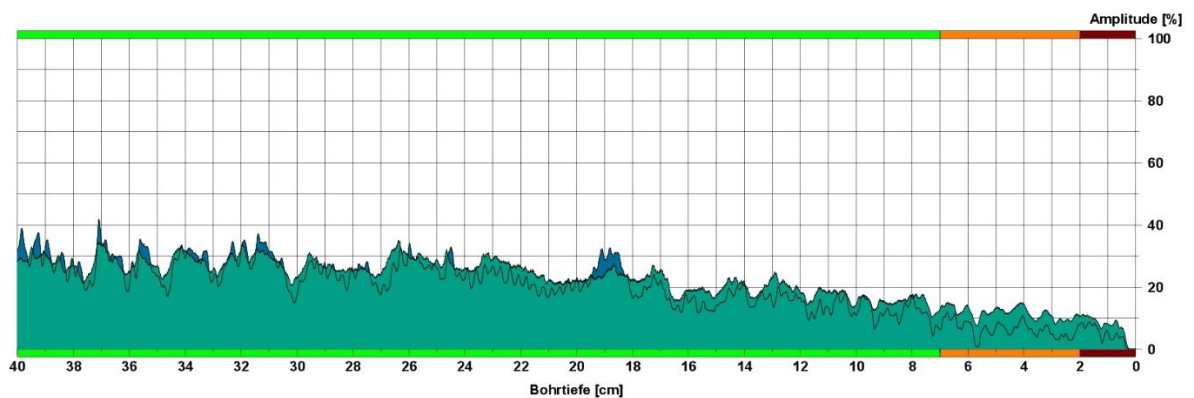
| Messung Nr.: 4 | Drehzahl : 2500 U/min | Durchmesser: 47,00 cm |

| ■ Von 0,00 cm bis 2,00 cm : | Rinde/Kambium |
| ■ Von 2,00 cm bis 7,00 cm : | beginnende Holzfäule |
| ■ Von 7,00 cm bis 40,00 cm : | intakte Holzstruktur |
