Kurzbericht zum Auftrag des Bauverträglichkeitsgutachtens in der Senheimer Straße in 13465 Berlin-Reinickendorf

Blankenfelde, 23.07.2024

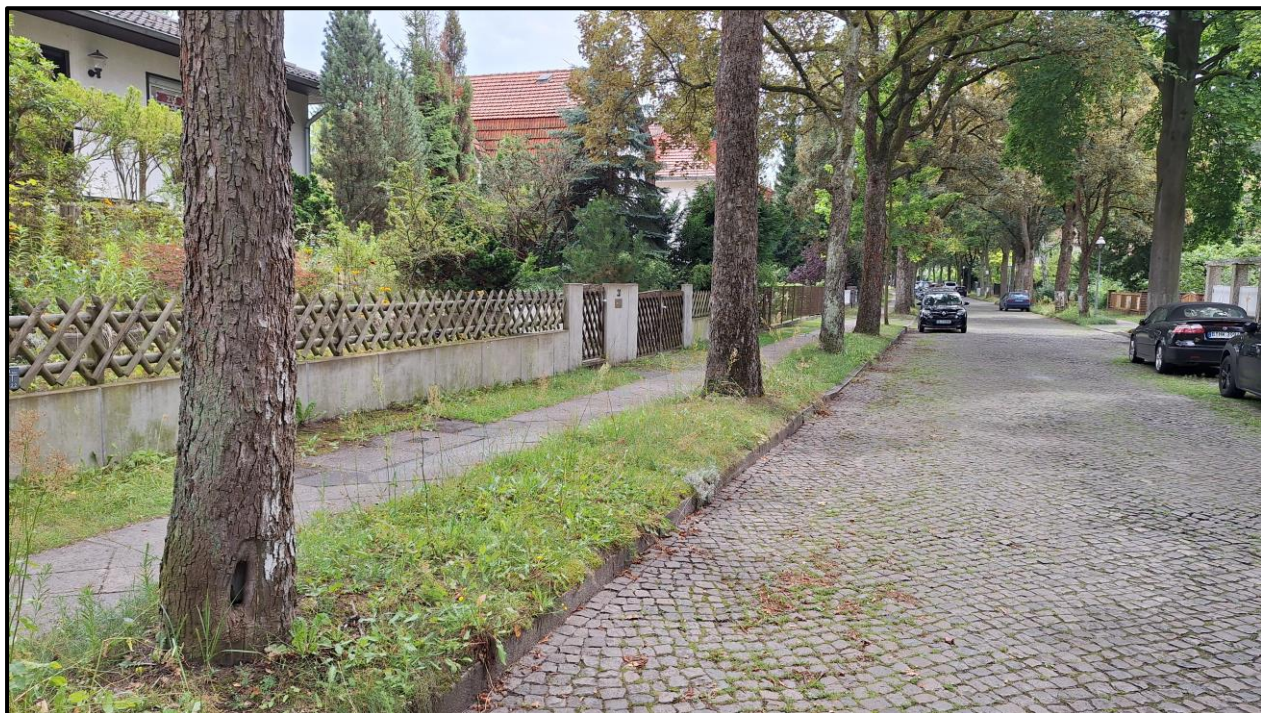
Es ist dringend anzuraten den unversiegelten Bereich, in dem die Bäume wurzeln, zu schützen (4), da das Beschädigen von Starkwurzeln zu irreversiblen Schäden und der Beeinträchtigung der Standsicherheit führen kann (1) (3). In diesem Fall handelt es sich um einen schmalen Grünstreifen, der sich die Straße entlangzieht und auf dem jeder einzelne Baum steht (vgl. Abb. 1). Der gesamte Grünstreifen ist mit einem ortsfesten Zaun abzusperren, sodass dort weder Arbeiten im Wurzelbereich möglich sind noch Lagerungsplätze für Baumaterial o. ä. geschaffen werden.

Abb. 1 Ausschnitt des zu schützenden Grünstreifens in der Senheimer Straße

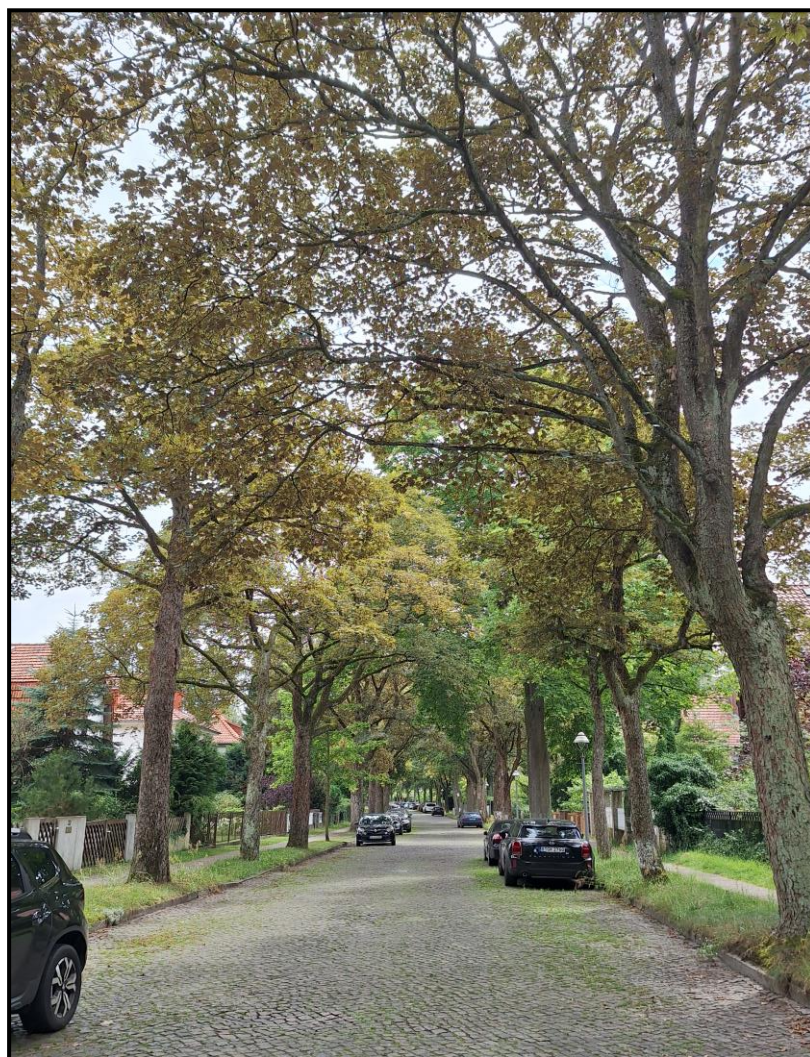
Letztendlich ist noch anzumerken, dass die Straße einen alleeartigen Charakter aufweist (vgl. Abb. 2). Die Bäume wurden kontinuierlich über einen Zeitraum von ca. 50 Jahren nach und nach gepflanzt, bis die gesamte Straße einer Allee gleich. In den letzten 40 Jahren wurden nur 5 weitere Bäume gepflanzt, die entweder Ersatz waren oder eine Lücke gefüllt haben. Bei einer Entnahme mehrerer Bäume entlang der Straße oder der verstärkten Entnahme auf einer Straßenseite, kann es zu weiteren Ausfällen oder Schädigungen der bestehenden Bäume kommen. Vor allem, wenn das Kronendach stärker gelichtet wird, sind Starkwinde, Stürme o. Sonneneinstrahlung sowie erhöhte Verdunstung ausschlaggebend.

Abb. 2 Alleeartiger Charakter der Senheimer Straße
