**Grundstück Mariendorfer Damm 189 in 12107 Berlin – Mariendorf
(BBK 3223), hier Amtsermittlung zur Prüfung des Altlastenverdachts
Hier: Zusendung Ergebnisse der orientierenden Boden- und Bodenluftuntersuchung**

Bodenuntersuchungen

12107 Berlin, Mariendorfer Damm 189

Elsterwerda, den 15. Juni 2016

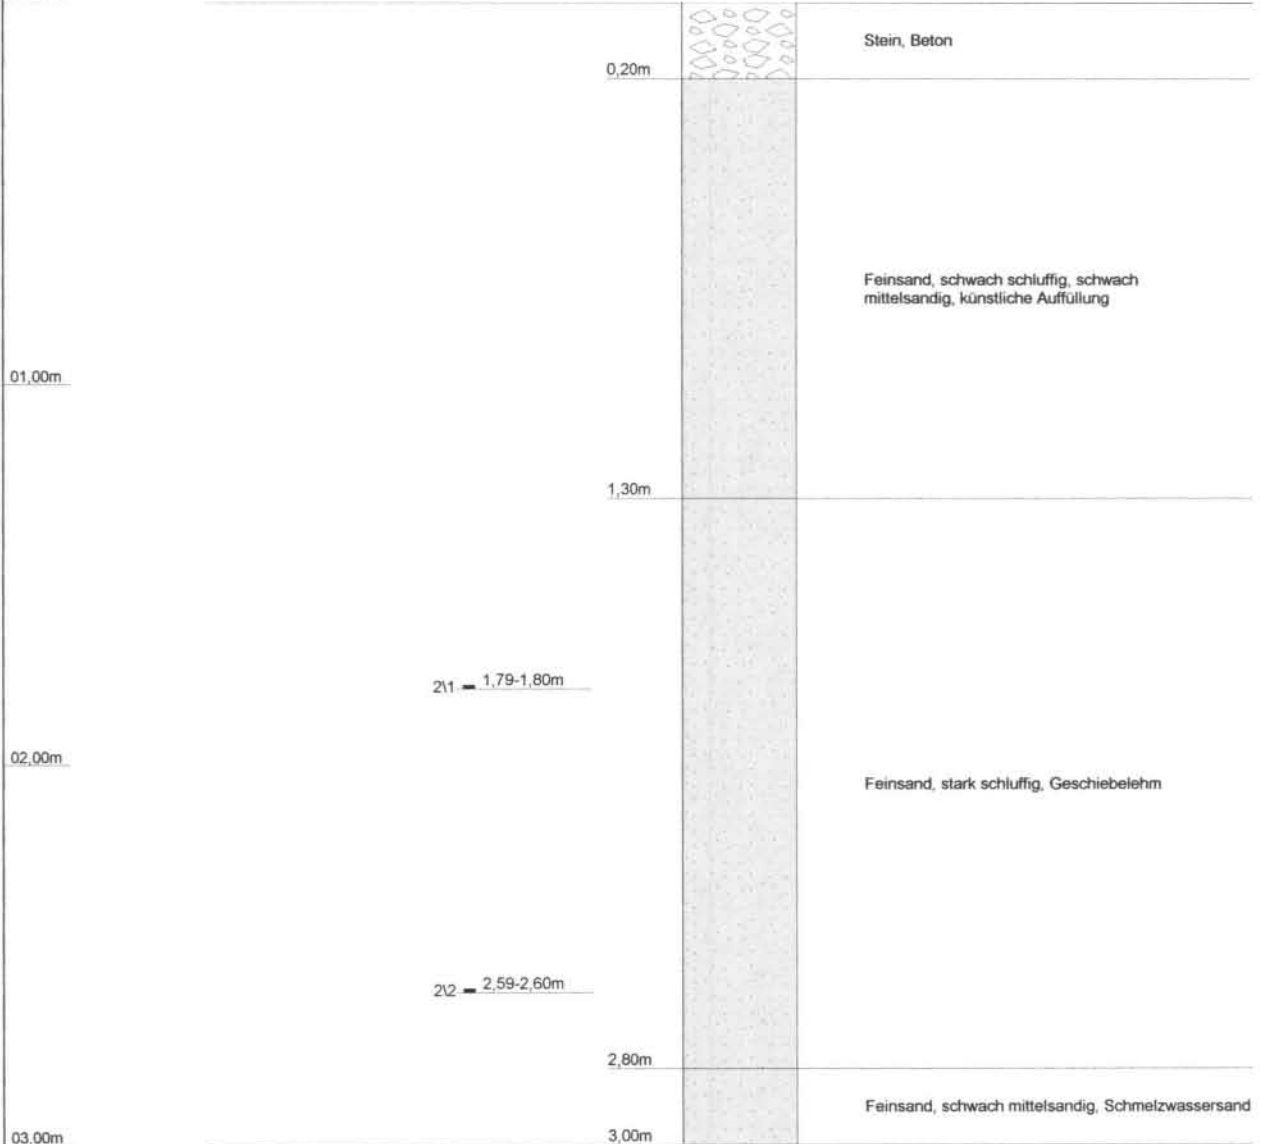
Die nur 3 m entfernte Sondierung RKS 2 traf hingegen auf kein Hindernis in diesem Tiefenbereich, allerdings war der Boden stark bindig, so dass die Sondierung über die vorgegebene Tiefe (2 m) hinaus bis 3 m unter OK Fußboden (ca. 1,5 m unter OK Tiefgarage) ausgeführt wurde.

In RKS 2 folgte unter der Auffüllungsschicht - wie erwartet – Geschiebelehm, der hier als stark schluffiger Feinsand ausgebildet war.

Darunter folgte – ab 2,8 m unter OK Kellerboden – ein heller, nicht bindiger Sand, der als Schmelzwassersand interpretiert und dessen Liegendgrenze bei der Endtiefe der Sondierung von 3,0 m nicht erreicht wurde.

Die ermittelte Tetrachlorethenkonzentration war in der Probe aus dem Bohrloch der RKS 2 (Bezeichnung: BL 2) deutlich höher, als in der aus RKS 1 entnommenen Probe, was wahrscheinlich darauf zurück zu führen ist, dass die Probe dort nicht aus der Auffüllungsschicht (wie in BL 1 bzw. RKS 1), sondern aus dem Geschiebelehm bzw. dem darunter angetroffenen Schmelzwassersand entnommen wurde.

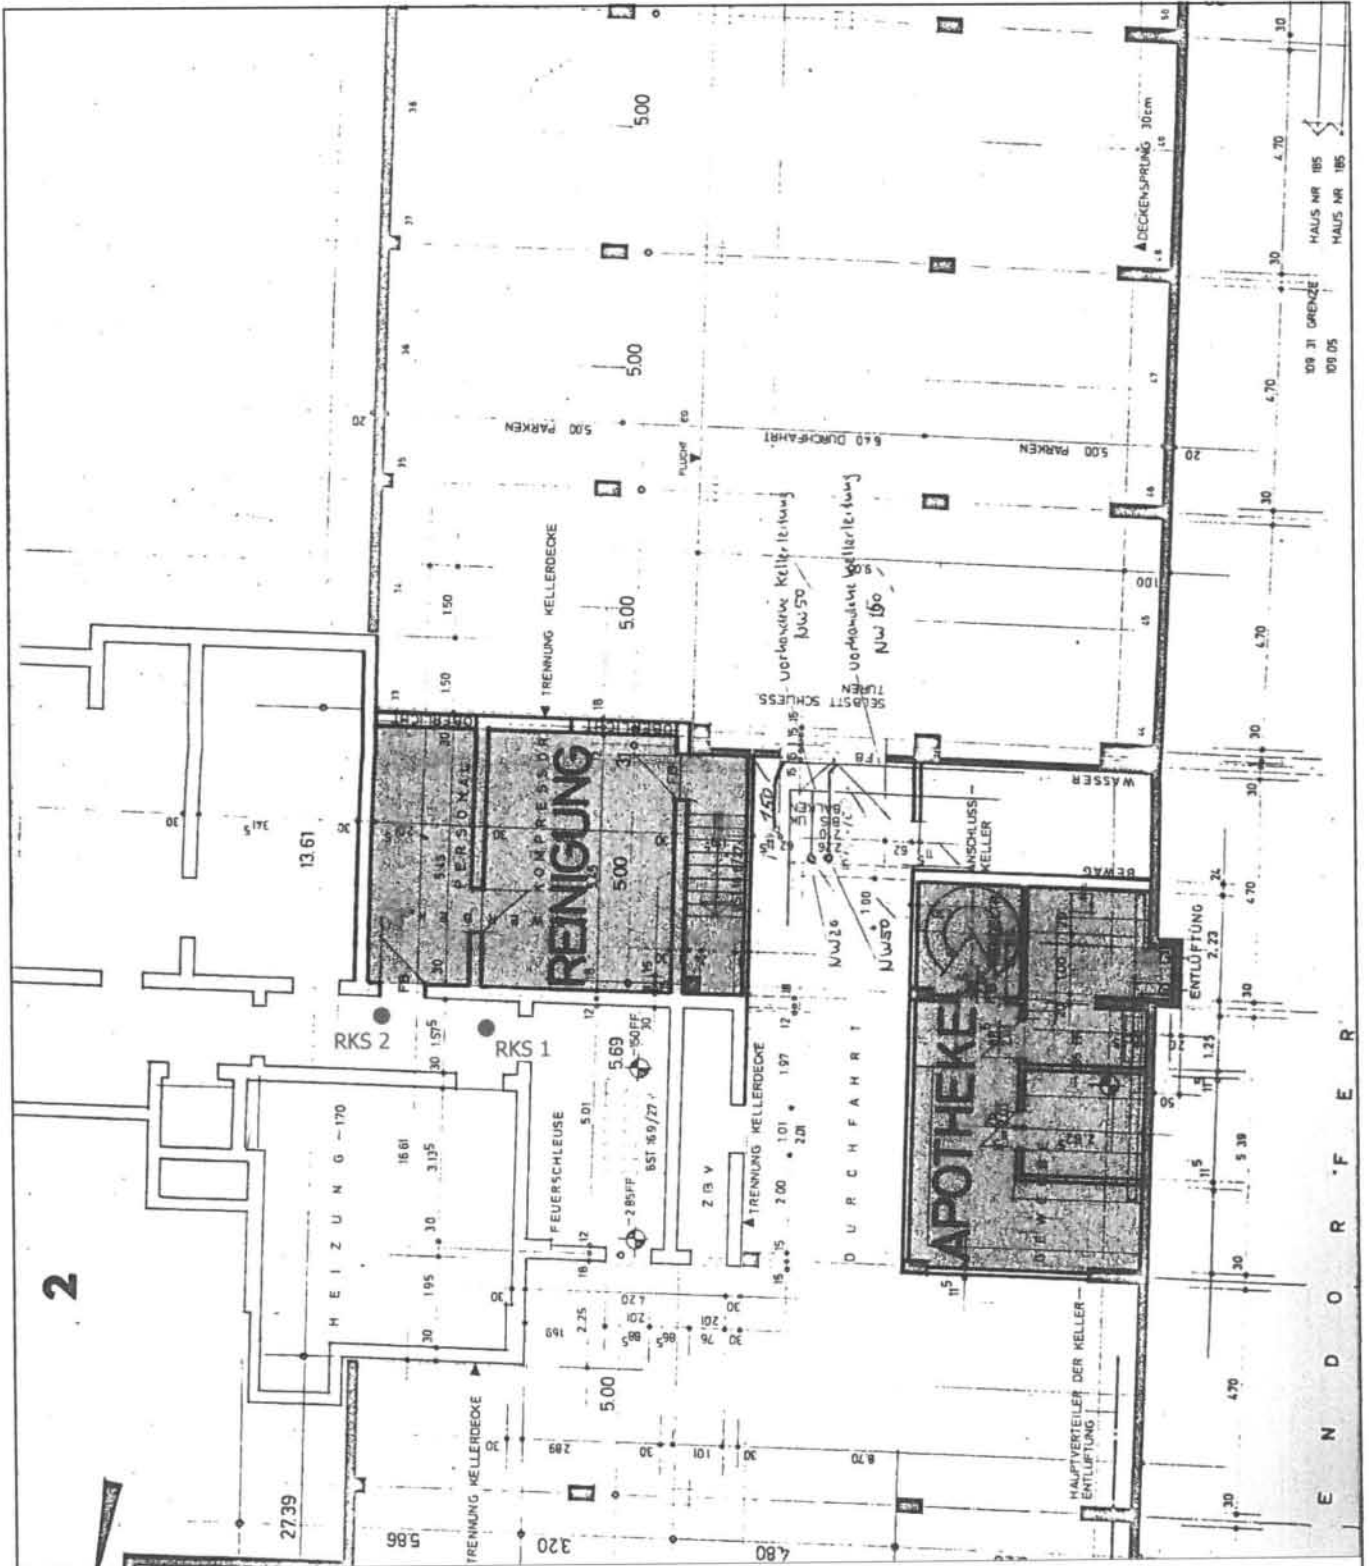
Abb. 02: Lage der Sondierungen, ohne Maßstab

Entsprechend der Auftraggebervorgabe erfolgte die Probenahme an zwei Stellen im Keller des Gebäudes zwischen dem Heizungskeller und einem Lagerraum. Beide Stellen sind etwa 3 m voneinander entfernt im Bereich des Kellerflures ausgeführt worden (Lage s. Abb. 2 im Anhang).

Die Sondierung RKS 1 stieß in 1,5 m Tiefe auf ein massives Hindernis, was in etwa mit dem Höhenniveau der angrenzenden Tiefgarage korreliert – aufgrund dessen wurde von einem weiteren Versuch in diesem Bereich abgesehen.
