BEZIRKSAMT TREPTOW-KÖPENICK VON BERLIN

KLIMASCHUTZ-TEILKONZEPT FÜR 42 LIEGENSCHAFTEN

SPORTFUNKTIONSGEBÄUDE, EICHGESTELL 161

Berlin, den 20. Oktober 2014
BN00149.102

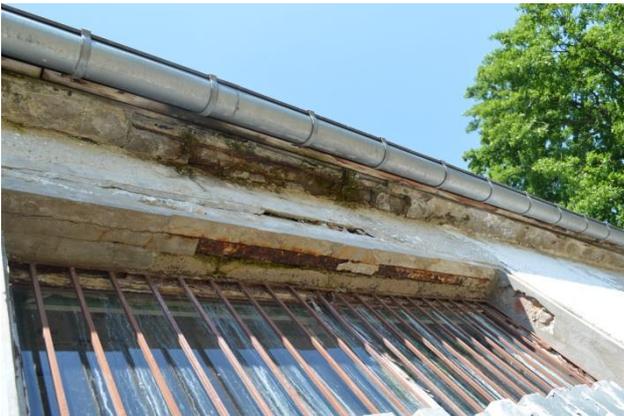
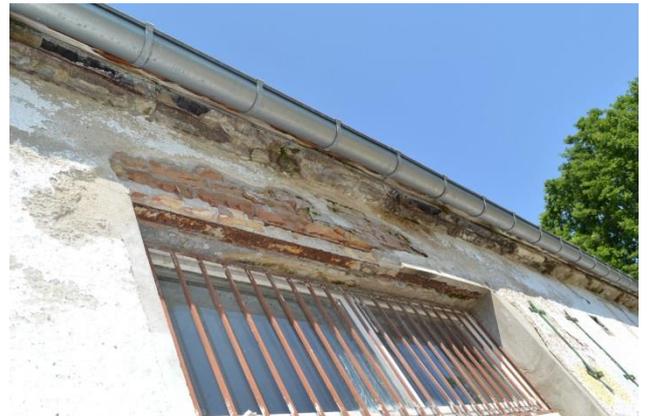
Rostender und verrottender Sturz und Dachüberstand unter Dachterrasse

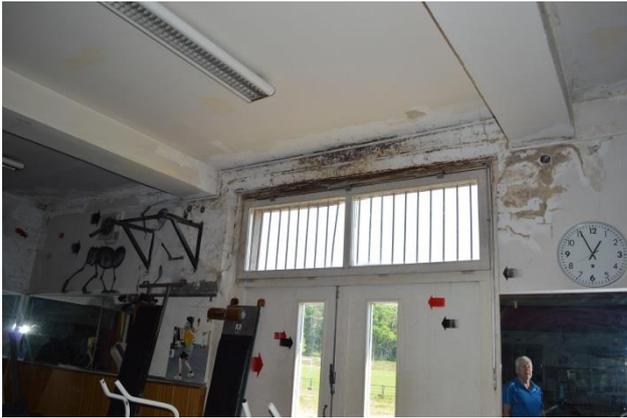
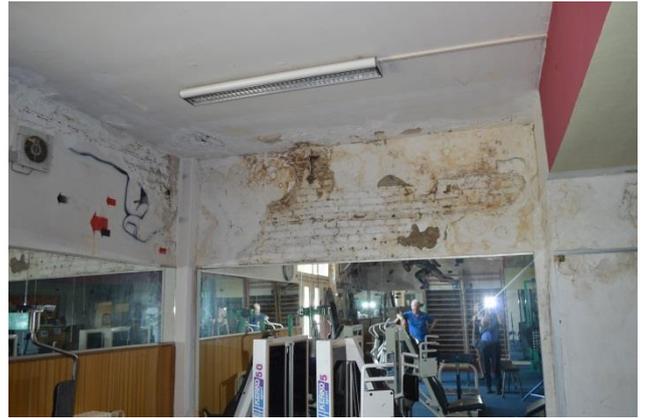
Jugendclubraum unter Dachterrasse mit Feuchteschäden

Das Dach, auf dem die Zuschauerterrasse des Gebäudes mit Blick auf den Sportplatz angeordnet ist, ist undicht und dringend sanierungsbedürftig. Mehrere technische Begehungen haben bereits stattgefunden und kleinere Ausbesserungsmaßnahmen wurden vorgenommen, aber das Problem ist bisher nicht beseitigt worden. Werden keine Maßnahmen ergriffen, wird sich die weitere Durchfeuchtung des Dachs ungünstig auf seine Standsicherheit auswirken. Zudem besteht in den Räumen unter dem Dach die Gefahr von Schimmelbildung.

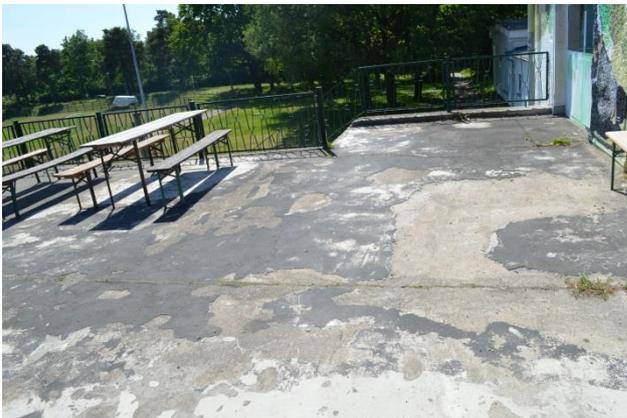
Dachterrassenaufsicht

Als dritte Dachfläche ist der Terrassenboden vorhanden, der die darunter liegenden Räume des Jugendclubs nach oben abschließt. Hierbei handelt es sich um eine massive Konstruktion, deren Abdichtungssystem nicht ersichtlich ist. Vermutlich handelte es sich um einen bituminösen Anstrich unter einer Nutzschiene. Ganz offensichtlich besitzt der Terrassenboden bereits seit längerem keine ausreichende abdichtende Wirkung mehr. Die Decken der darunter liegende Bereiche sind durchfeuchtet, tragende Stahlbauteile korrodieren und es gibt umfangreiche Feuchteflecken. Hier bestehen Risiken für die Standsicherheit der Decke und Türstürze sowie die Gesundheit der Nutzer. Es ist nicht ersichtlich, dass die Decke nachträglich gedämmt wurde. Daher wird ihr U-Wert nach [1] entsprechend der Bauzeit mit $2,1 \text{ W}/(\text{m}^2\text{K})$ abgeschätzt. Bei akuter Durchfeuchtung dürfte er sogar noch ungünstiger liegen.

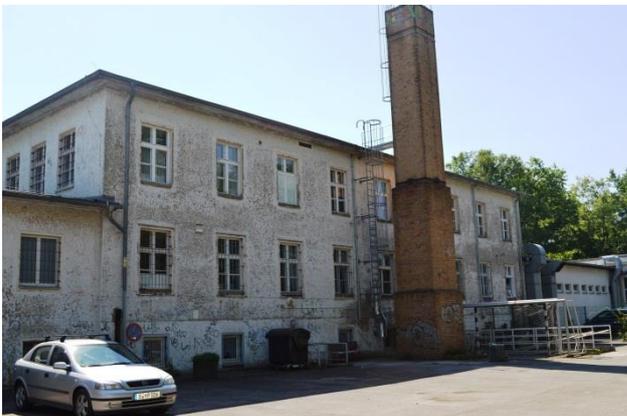
Gebäuderückseite mit Lüftungsgitter zum Kriechboden

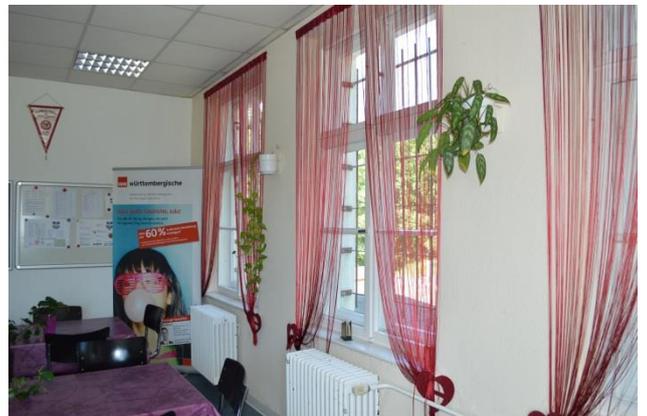
Beispiel für Kastenfenster im EG und OG höheren Gebäudeteils

Im Sportgebäude sind im Wesentlichen vier verschiedene Fenstertypen vorhanden. Im dreistöckigen Gebäudeteil finden sich im EG und OG Kastenfenster, die insgesamt intakt sind, deren Zustand jedoch teilweise außenseitig überarbeitungsbedürftig ist und deren Verglasungen bei drei rückseitigen Fenstern ausgetauscht werden sollten. Über Zugscheinungen wird seitens der Nutzer nicht geklagt. Der U-Wert der Kastenfenster wird nach [1] auf $2,7 \text{ W}/(\text{m}^2\text{K})$ abgeschätzt.

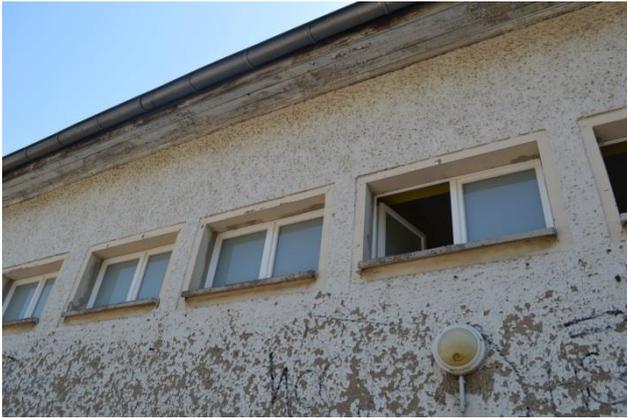
Neue Wärmeschutzverglasung im EG des Sanitärtraktes

Im zweigeschossigen Gebäudeteil finden sich im Erdgeschoss neue Wärmeschutzverglasungen mit Holzrahmen aus dem Jahr 2007. Ihr U-Wert wird nach [1] auf $1,6 \text{ W}/(\text{m}^2\text{K})$ abgeschätzt.

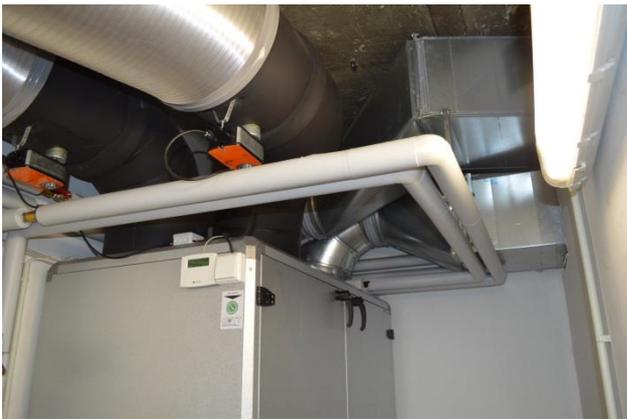
Kompaktlüftungsgerät Systemair Topvex im UG

Bei der Lüftungsanlage im UG handelt es sich um ein Kompaktlüftungsgerät der Firma Systemair vom Typ Topvex 1000/1500/2000 R mit Wärmerückgewinnung aus dem Jahr 2008. Die beiden Duschräume in erdgeschossigen Sanitärflügel verfügen je über einen feuchtegeführten Abluftventilator, ebenfalls aus dem Jahr 2008. Darüber hinaus verfügen die Jugendclub-Räume unter der Zuschauerterrasse ebenfalls über Abluftventilatoren, die jedoch außer Betrieb genommen sind.

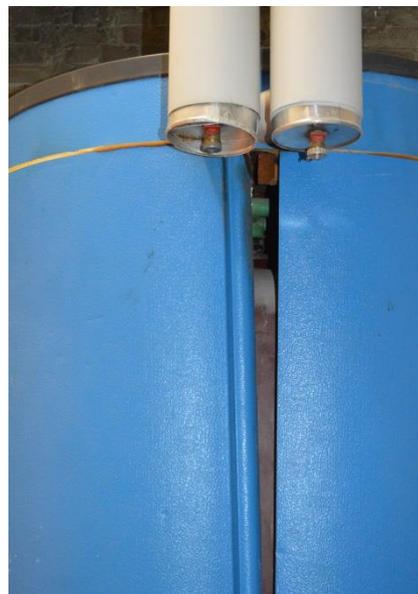
Sich öffnender Dämmmantel des Speichers
