**BEZIRKSAMT TREPTOW-KÖPENICK VON BERLIN**  
**KLIMASCHUTZ-TEILKONZEPT FÜR 42 LIEGENSCHAFTEN**

**FRIEDHOFSVERWALTUNG, REVIER- UND**  
**GÄRTNERSTÜTZPUNKT FRIEDLANDER STRASSE 156-158**

Berlin, den 20. Oktober 2014  
BN00149.102

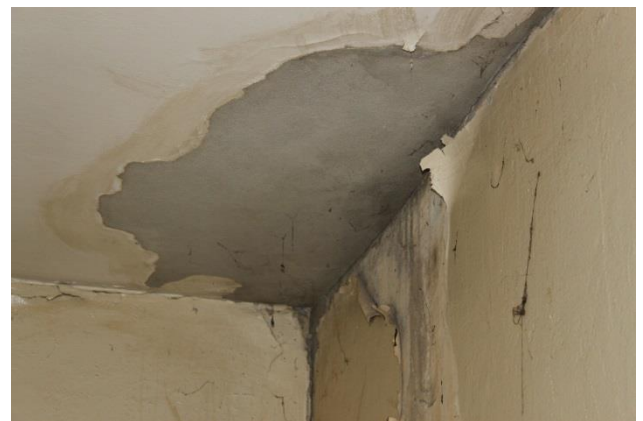
Feuchtigkeitsschäden – Dachbereich Treppenhaus

Aufgrund ihres Zustandes und der vorhandenen Feuchtigkeitsschäden wird empfohlen, die oberste Geschossdecke zu sanieren. Um die Dämmqualität zu erhöhen, gibt es zwei Möglichkeiten. Zum einen kann die vorhandene Zwischenbalkendämmung ertüchtigt werden und oberseitig eine relative dünne Dämmung ergänzt werden. Zum anderen kann die vorhandene Zwischenbalkendämmung unertüchtigt bleiben und stattdessen eine dickere oberseitige Geschossdeckendämmung verlegt werden. Im ersten Fall sind oberseitig etwa 14 cm einer Dämmung der Wärmeleitfähigkeitsgruppe 035, im zweiten Fall ca. 20 cm der gleichen WLG erforderlich, um den Ziel-U-Wert nach [11] von  $0,14 \text{ W}/(\text{m}^2\text{K})$  zu erreichen. Die genauen Eigenschaften des vorhandenen Geschossdeckenaufbaus müssen im Rahmen der Sanierungsplanung genau erhoben und die Eigenschaften der Dämmung daran angepasst werden. Weiterhin sollte die Ursache der Feuchtigkeitsschäden unbedingt behoben werden.

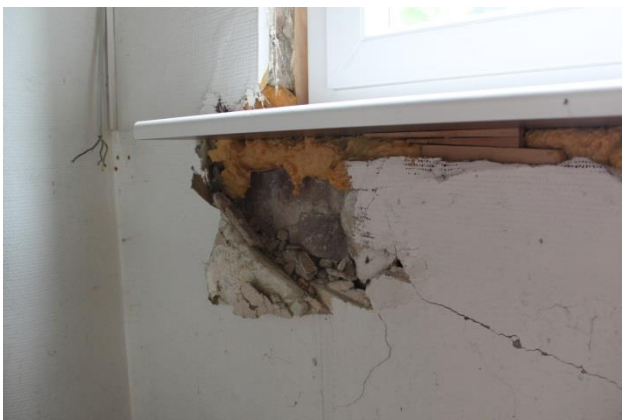
Innenputzschäden

Beim Friedhof, Revier- und Gärtnerstützpunkt handelt es sich um ein 1930 errichtetes Gebäude in Massivbauweise. Außer den 2008 eingebauten Kunststofffenstern mit Wärmeschutzverglasung wurden an der Gebäudehülle keine bedeutenden Sanierungsmaßnahmen vorgenommen. Die oberen zwei Geschosse stehen derzeit leer und wurden nach dem Einbau der neuen Kunststofffenster nicht vollständig saniert oder ausgebaut. In diesen Etagen sind erhebliche Schäden an den Fensterbrüstung und Fensterlaibungen, am Innen- sowie am Außenputz zu sehen. Schäden sind auch am Dach bzw. an der oberen Geschossdecke zu erkennen. Diese werden von durchdringender Feuchtigkeit verursacht. Die vorhandenen Bauschäden, vor allem aber die Feuchtigkeitsschäden, sollten unbedingt behoben werden.

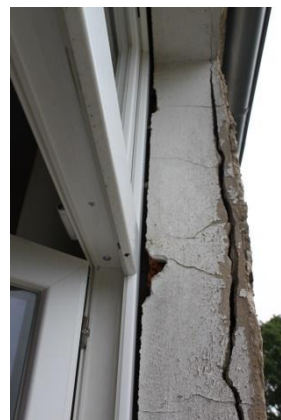
Außenputzschäden und Risse

Bei den Außenwänden handelt es sich um ein ca. 36 cm dickes Klinkermauerwerk, das auf der Süd- und Süd-Westseite mit einer Putzschicht versehen ist. Gemäß [1] ist für diese Wände ein U-Wert von  $1,7 \text{ W}/(\text{m}^2\text{K})$  anzunehmen. Die Wärmeschutzqualität der Außenwände ist aufgrund fehlender Dämmung, sowie der o.g. Schäden im Bereich der Fensterlaibungen und Stürze, deutlich schlechter als der derzeitige Anspruch an die Wärmeschutzeigenschaften von Wänden. Eine Sanierung der Außenwände ist zu empfehlen.

Die Außenwände sind entsprechend ihrer großen Fläche für einen sehr großen Teil der Wärmeverluste durch die Gebäudehülle verantwortlich. Trotz ihrer Dicke kann durch das Aufbringen eines Wärmedämmverbundsystems viel Energie eingespart werden. Mit einer 16 cm dicken Dämmung der Wärmeleitfähigkeitsgruppe 035 wird die über die gesetzliche Anforderung der EnEV hinausgehende erhöhte Anforderung der KfW und ein U-Wert von  $0,2 \text{ W/(m}^2\text{K)}$  erreicht.<sup>8</sup>

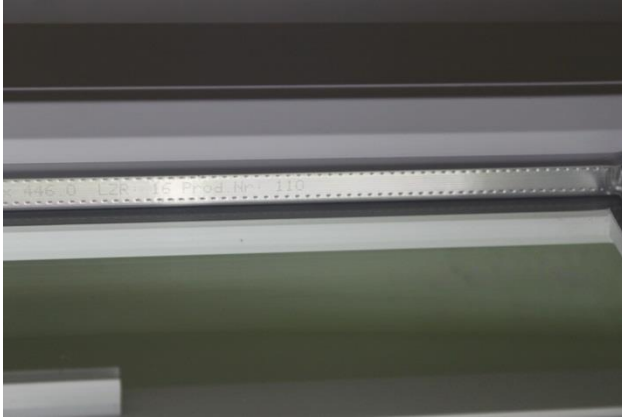
**Kunststofffenster aus 2008 mit Wärmeschutzverglasung**

Die Kunststofffenster des Revier- und Verwaltungsgebäudes wurden im Jahr 2008 neu eingebaut und verfügen über eine Zweischeiben-Wärmeschutzverglasung. Sie befinden sich somit in einem guten Zustand. Für die Kunststofffenster ist ein U-Wert von  $1,9 \text{ W}/(\text{m}^2\text{K})$  anzunehmen. Im Treppenhaus befinden sich noch ältere Holzverbundfenster ohne Farbanstrich. Für diese Fenster ist ein U-Wert von  $2,7 \text{ W}/(\text{m}^2\text{K})$  anzunehmen. Ein außenliegender Sonnenschutz wurde nicht umgesetzt. In einigen Büroräumen wurden nachträglich innenliegende Jalousien als Blendschutz eingebaut. Ein ausreichend dimensionierter außenliegender Sonnen- und Blendschutz wäre für den Nutzerkomfort von Vorteil.

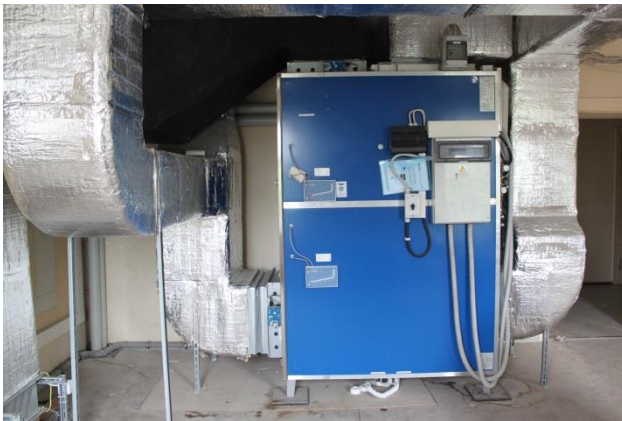
**Lüftungsanlage im 3. Obergeschoss aus 2008**

Für die Dusch- und Umkleieräume im 1. OG des Revier- und Gärtnerstützpunkts wurde im Jahr 2008 die Lüftungsanlage AIRFLOW Duplex-BCT 8000 eingebaut. Das Gerät verfügt laut Typenschild über einen wasserbetriebenen Luftherhitzer sowie einen Wärmerückgewinnungsgrad von mindestens 54%.

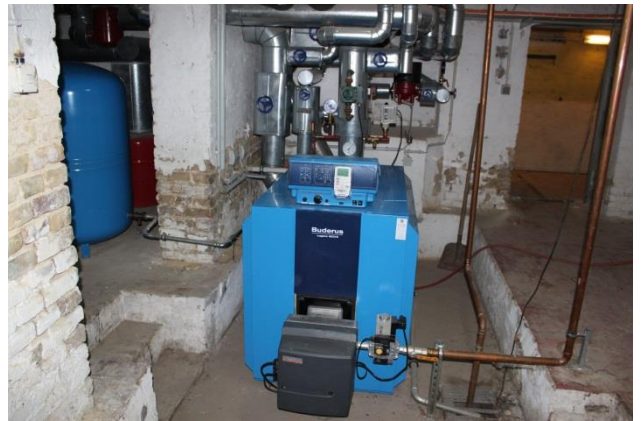
**Erdgasheizung im Untergeschoss**

Die Raumwärmebereitung am Revier- und Verwaltungsgebäudes erfolgt zentral durch einen Buderus Logano GE315 Erdgas-Brennwertkessel mit  $105\text{kW}$  Nennleistung. Die Erdgasheizungsanlage aus dem Jahre 2009 befindet sich im Heizraum vom Kellergeschoss. Die Warmwasserbereitung für die Duschen und Waschbecken erfolgt über einen indirekt beheizten Warmwasserspeicher von Bergmann & Franz Typ EBS-PU mit  $300\text{L}$  Speicherkapazität, der im Jahr 2013 eingebaut wurde. Die Speicherladung erfolgt mit einer Pumpe des Typs WILO Star-Z 15. Als Zirkulationspumpe ist eine Pumpe des Typs Buderus BU 25/4 eingebaut. Als Heizungsumwälzpumpe ist eine elektronisch geregelte Umwälzpumpe vom Typ Wilo TOP-E40/1-4 Nr.1/45 im Einsatz.

Der für die Heizwärmeerzeugung verwendete Erdgas-Brennwertkessel wurde im Jahr 2009 eingebaut. Er befindet sich in einem guten Zustand und kann unter Zugrundlegung der mittleren Lebensdauer von Brennwertkesseln nach VDI 2067 [8] noch ca. 15 Jahre betrieben werden. Darüber hinaus handelt es sich bei der Brennwerttechnik um eine Heizungstechnik mit hoher Energieeffizienz. Eine Modernisierung der Heizwärmeerzeugungsanlage ist daher derzeit nicht erforderlich.

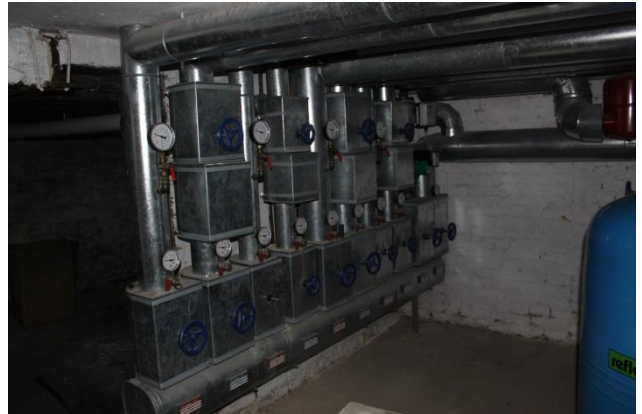
**Heizungsverteilung im Untergeschoss**

Die Wärmeleitungen befinden sich im unbeheizten Keller und sind bis auf kurze Zwischenstücke und Armaturen gut gedämmt. Zur Wärmeübergabe verfügen sämtliche Räume über Plattenheizkörper und vereinzelt Röhrenheizkörper welche manuell über Thermostatventile regulierbar sind. Ob ein hydraulischer Abgleich vorgenommen wurde, ist nicht bekannt.
