BEZIRKSAMT TREPTOW-KÖPENICK VON BERLIN
KLIMASCHUTZ-TEILKONZEPT FÜR 42 LIEGENSCHAFTEN

WIRTSCHAFTSHOF, PARKSTR. 1-9

Berlin, den 20. Oktober 2014
BN00149.102

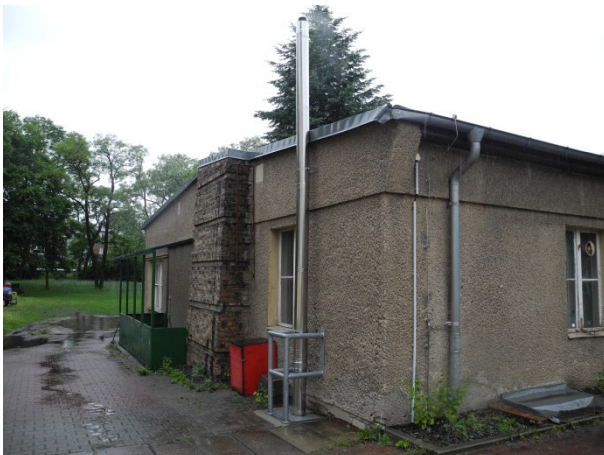
Ost-Ansicht mit neuem Schornstein

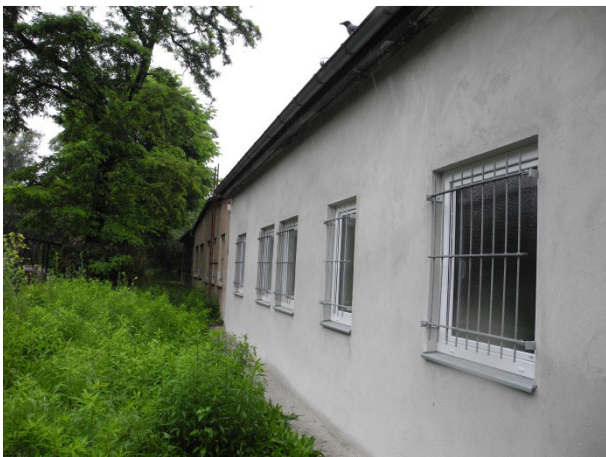
Sanierte Fassade (Sanitärraum Damen)

Von Oktober 2013 bis April 2014 wurden die Sanitarräume für die Damen modernisiert. Im Zuge dieser Modernisierung wurden auch die Fenster der Sanitarräume erneuert. Bei den neuen Fenstern handelt es sich um 2-Scheiben-Wärmeschutzverglasungen mit Kunststoffrahmen. Gemäß der zum Zeitpunkt des Einbaus gültigen Energieeinsparverordnung aus dem Jahre 2009 wird für diese Fenster ein U-Wert von $1,3 \text{ W}/(\text{m}^2\text{K})$ angesetzt. Der wärmetechnische Zustand der Fenster entspricht demnach dem heutigen Standard.

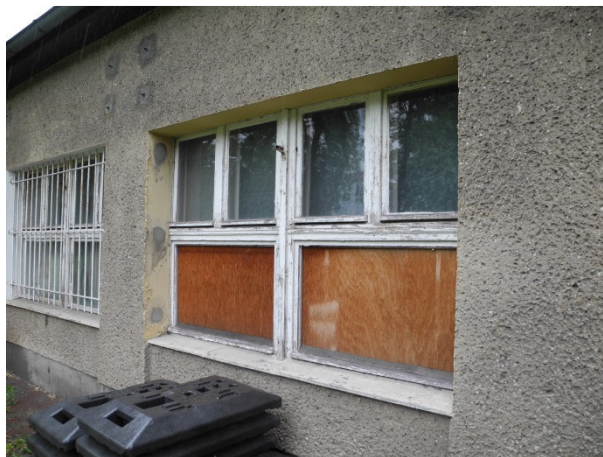
Zustand der alten Holzfenster

Bei den übrigen Fenstern des Gebäudes handelt es sich um 1-fach verglaste Fenster oder Kastenfenster mit Holzrahmen. Gemäß [1] wird für die 1-fach verglasten Fenster ein U-Wert von $5,0 \text{ W}/(\text{m}^2\text{K})$ und für die Kastenfenster ein U-Wert von $2,7 \text{ W}/(\text{m}^2\text{K})$ angesetzt. Der wärmetechnische Zustand dieser Fenster entspricht nicht dem heutigen Standard. Die Fensterrahmen sind nicht mit Lippendichtungen versehen, so dass von erhöhten Lüftungswärmeverlusten auszugehen ist. Ihr Zustand ist außenseitig in großen Bereichen sehr schlecht. Nur bei wenigen Fenstern wurde der Schutzanstrich erneuert. Der Schutzanstrich der Fenster wäre dringend zu erneuern, an vielen Fenstern bröckelt der Fensterkitt. Bei einzelnen Kastenfenstern wurde das innere Fensterglas durch eine Holzwerkstoffplatte ersetzt. Der thermische Komfort der Nutzer ist aufgrund von Undichtigkeiten stark eingeschränkt.

Es wird der Austausch aller alten 1-fach verglasten Fenster und Kastenfenster mit Holzrahmen empfohlen, da ihre wärmeschutztechnischen Eigenschaften bei weitem nicht den heutigen Anforderungen genügen und sie sich zum Teil in einem schlechten baulichen Zustand befinden. Zudem entstehen erhöhte Lüftungswärmeverluste, da die Fensterrahmen nicht mit Lippendichtungen versehen sind. Das Einsparpotential ist daher beträchtlich. Zur Einhaltung der KfW-Anforderungen wäre der Einbau einer 3-fach-Wärmeschutzverglasung mit einem U-Wert kleiner oder gleich $0,95 \text{ W}/(\text{m}^2\text{K})$ erforderlich.

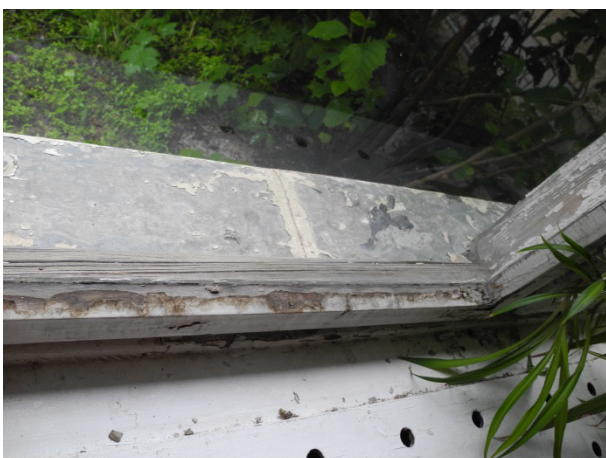
Beispiel Zustand der Fenster

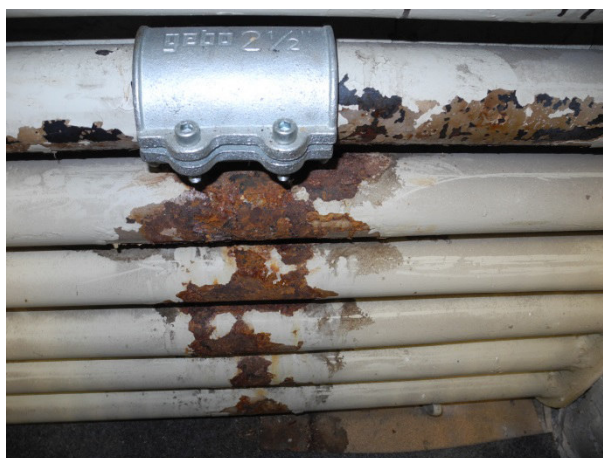
Repariertes Rohr eines Rohrheizkörpers

Die Wärmeübertragung in den Räumen erfolgt überwiegend über alte Rohrheizkörper. Diese sind teilweise in einem schlechten Zustand. Darüber hinaus beklagen sich die Mitarbeiter des Wirtschaftshofes darüber, dass die Räume teilweise nicht ausreichend warm werden.

erneuerte Gliederheizkörper. Die Thermostatventile erlauben eine manuelle Regulierung durch die Nutzer. Teilweise sind die Rohrheizkörper in einem schlechten Zustand und die Mitarbeiter des Wirtschaftshofes klagen darüber, dass die Räume durch die Rohrheizkörper nicht ausreichend beheizt werden.

Die Wärmeübergabe an die Räume erfolgt überwiegend durch an den Außenwänden angeordneten Rohrheizkörper. Diese sind teilweise in einem schlechten Zustand und sollten durch Glieder- oder Plattenheizkörper ersetzt werden.

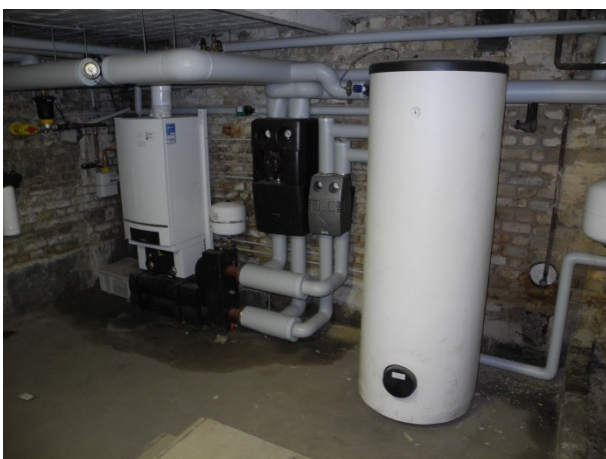
Heizungsanlage im unbeheizten Keller

Bis zum Jahr 2012 wurde der Wirtschaftshof für Sport und Straßengrün nach Aussage der Mitarbeiter über die benachbarte Kindertagesstätte beheizt. Im Jahr 2012 wurde eine neue Heizungsanlage im unbeheizten Keller der Liegenschaft eingebaut.

Da die Heizungsanlage mit allen Mess-, Regel und Absperreinrichtungen und der Warmwasserspeicher des Wirtschaftshofs erst im Jahr 2012 eingebaut wurden, besitzen die Anlagenkomponenten einen guten technischen Standard. Erneuerungsinvestitionen stehen demnach aktuell nicht an.

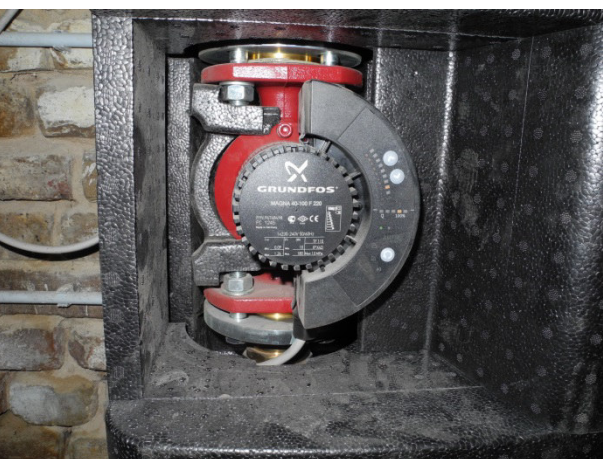
Grundfos Umwälzpumpe

Der Wirtschaftshof wird seitdem über das Gas-Brennwertgerät Buderus Logamax plus GB 162 beheizt. Die Leistung der verbauten Pumpe Magna 40-100 F 220 der Firma Grundfos zur Umwälzung des Heizungswassers ist elektronisch geregelt. Es wird davon ausgegangen, dass die Dämmung der Verteilleitungen im Keller den Anforderungen der Energieeinsparverordnung von 2009 entspricht.
