**BEZIRKSAMT TREPTOW-KÖPENICK VON BERLIN**

**KLIMASCHUTZ-TEILKONZEPT FÜR 42 LIEGENSCHAFTEN**

**SCHULGEBÄUDE, WALDSTR. 7**

Berlin, den 20. Oktober 2014  
BN00149.102

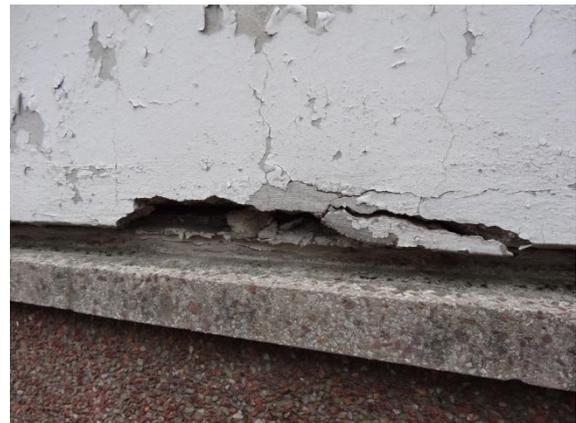
**Beispielhafter Fassadenschaden**

Die Fassade des Schulgebäudes ist in keinem guten Zustand. Die außenseitige Farbbeschichtung blättert großflächig ab. Auch auf der Innenseite der Wände sind an mehreren Stellen Rissbildungen vorzufinden.

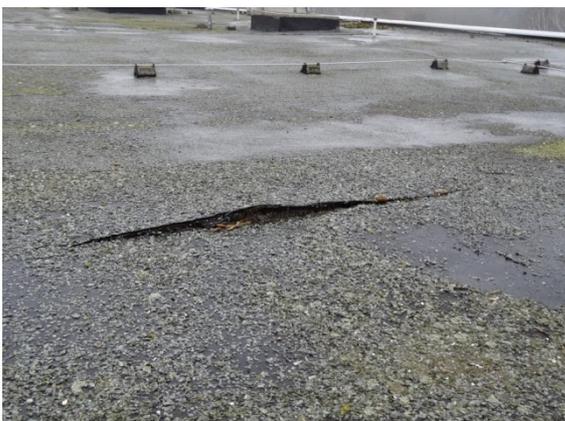
**Zustand der Dachabdichtung**

Aufgrund von Undichtigkeiten wurde die Dachabdichtung des Flachdachs gemäß Aussage des Hausmeisters im Jahr 2010 teilweise erneuert. Über eine energetische Sanierung des Dachs liegen keine Informationen vor. Aus diesem Grund wird für das massive Flachdach des Schulgebäudes gemäß [1] ein U-Wert von  $0,6 \text{ W}/(\text{m}^2\text{K})$  angesetzt. Die Dachabdichtung ist stellenweise beschädigt. In diesen Bereichen ist auch die alte Dämmung durchnässt und damit nicht mehr intakt. Da keine genauen Informationen über den Gesamtzustand der Flachdachdämmung vorliegen wird dennoch von einer großflächig intakten

Dämmung und daraus resultierend von einem U-Wert von  $0,6 \text{ W}/(\text{m}^2\text{K})$  ausgegangen. Durch die stellenweise undichte Dachabdichtung kommt es zu Feuchteschäden an der Decke und den Wänden im dritten Obergeschoss. Aus diesem Grund wird dringend empfohlen die Dachabdichtung zu erneuern.

Da über Sanierungen des Daches keine Informationen vorliegen, wird für das massive Flachdach gemäß [1] ein U-Wert von  $0,6 \text{ W}/(\text{m}^2\text{K})$  angesetzt. Die Dachabdichtung ist stellenweise beschädigt. In diesen Bereichen ist auch die alte Dämmung durchnässt und damit nicht mehr intakt. Da keine genauen Informationen über den Gesamtzustand der Flachdachdämmung vorliegen wird dennoch von einer großflächig intakten Dämmung und daraus resultierend von einem U-Wert von  $0,6 \text{ W}/(\text{m}^2\text{K})$  ausgegangen. Vor einer Sanierung sollte der Zustand des Daches und der Dämmung untersucht werden. Ausgehend von einer intakten Dämmung wären für die Erfüllung der Anforderung der KfW für die Sanierung von Flachdächern 20 cm einer Wärmedämmung der Wärmeleitfähigkeitsgruppe 035 erforderlich. Ist die Dämmung großflächig nicht mehr intakt, wäre eine erhöhte Dämmdicke erforderlich. Da das Dach undicht ist wird eine kurzfristige Sanierung empfohlen.

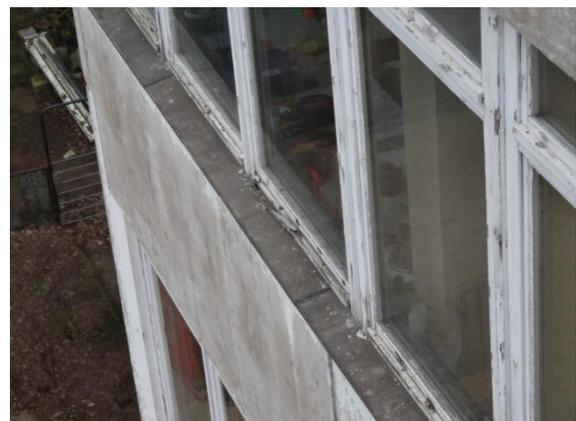
**Beispiel Zustand der unsanierten Fenster**

Bei dem Großteil der Fenster des Schulgebäudes handelt es sich noch um die alten 2x1-Scheiben-Verbundfenstern mit Holzrahmen. Gemäß [1] wird der U-Wert dieser Fenster mit  $2,7 \text{ W}/(\text{m}^2\text{K})$  angesetzt. Ein großer Teil der Fenster ist zugenanagelt, sodass ein Lüften nicht mehr möglich ist. Des Weiteren sind die Holzrahmen in einem sehr schlechten Zustand. Die Holzrahmen müssten dringend aufgearbeitet werden und zusätzlich bröckelt der Fensterkitt. Da die Fensterrahmen nicht mit Lippendichtungen versehen sind, ist darüber hinaus von erhöhten Lüftungswärmeverlusten auszugehen.

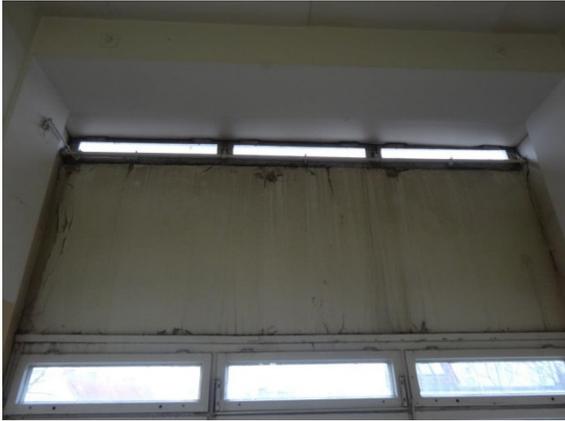
**Nicht mehr dicht schließende Treppenhausfenster**

Die Fenster im Sanitär- und Treppenhausbereich wurden im Jahr 1998 durch 2-Scheiben-Wärmeschutzverglasungen mit Kunststoffrahmen erneuert. Das Fensterglas hat einen  $U_g$ -Wert von  $1,6 \text{ W}/(\text{m}^2\text{K})$ . Da der  $U_f$ -Wert (U-Wert des Rahmens) und der prozentuale Anteil des Fensterrahmens nicht bekannt sind, wird gemäß [1] vereinfacht mit einem U-Wert von  $1,6 \text{ W}/(\text{m}^2\text{K})$  gerechnet.

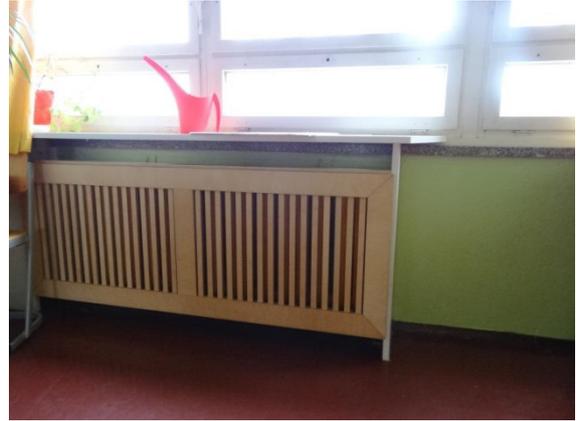
**Hinter einer Verkleidung untergebrachter Heizkörper**

Die Wärmeübergabe an die Räume erfolgt durch überwiegend an den Außenwänden angeordnete Gliederheizkörper welche manuell über Thermostatventile regulierbar sind. Teilweise sind die Thermostatventile jedoch nicht mehr funktionsfähig, sodass eine Regulierung nicht möglich ist.

Die defekten Thermostatventile sollten erneuert werden, um einen unnötig hohen Energieverbrauch zu vermeiden.

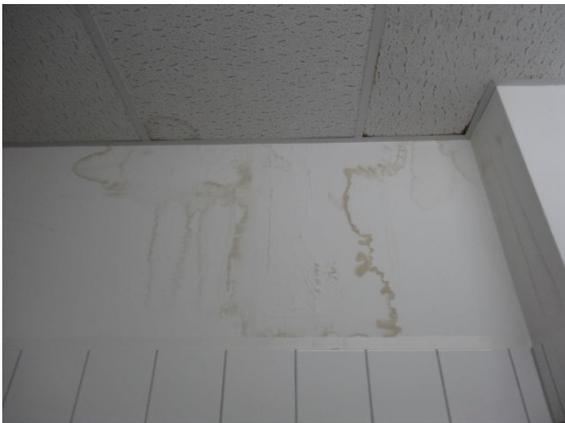
**Wasserschaden aufgrund der undichten Dachabdichtung**

Bei der Besichtigung des Schulgebäudes wurde festgestellt, dass die Dachabdichtung des Flachdachs zum Teil beschädigt ist. Aufgrund der beschädigten Dachabdichtung sind an den Wänden und der Decke der Räume des dritten Obergeschosses an verschiedenen Stellen Wasserschäden vorzufinden. Nach Angaben des Hausmeisters führt dies dazu, dass des Öffern wassergetränkte Deckenplatten herunterfallen. Des Weiteren ist aufgefallen, dass die meisten Fenster zugeschraubt sind, was ein Öffnen unmöglich macht. Darüber hinaus schließen die Haupteingangstüren des Gebäudes nicht mehr dicht.

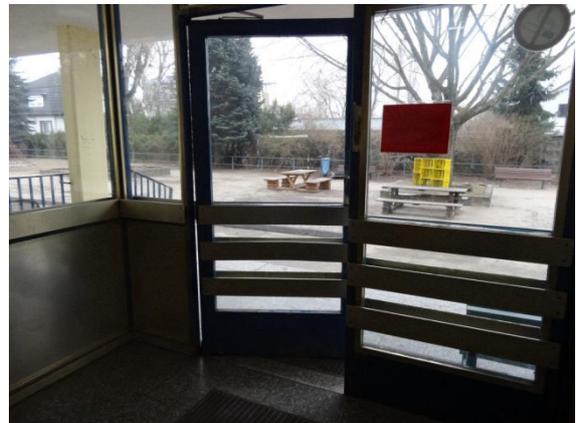
**Beispiel nicht mehr dicht schließende Eingangstür**

Bei den Eingangstüren handelt es sich um Stahltüren mit einfachverglasten Fenstern, deren U-Wert gemäß [1] mit  $3,5 \text{ W}/(\text{m}^2\text{K})$  abgeschätzt wird und damit deutlich über den heutigen Anforderungen liegt. Gemäß Aussage des Hausmeisters schließen die Türen nicht mehr dicht, wodurch es zu erhöhten Lüftungsverlusten kommt. Im letzten Winter waren die Türrahmen stark verzogen und konnten nicht mehr geschlossen werden. Die Türen wurden bereits nachjustiert es kann aber nicht ausgeschlossen werden, dass im kommenden Winter das Problem erneut auftritt.

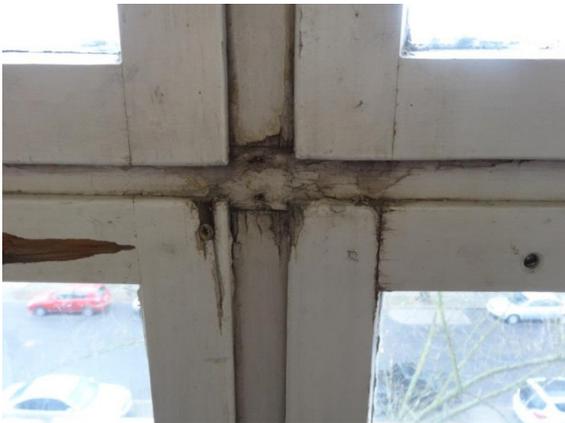
**Beispiel Zustand der Fensterrahmen von Innen**

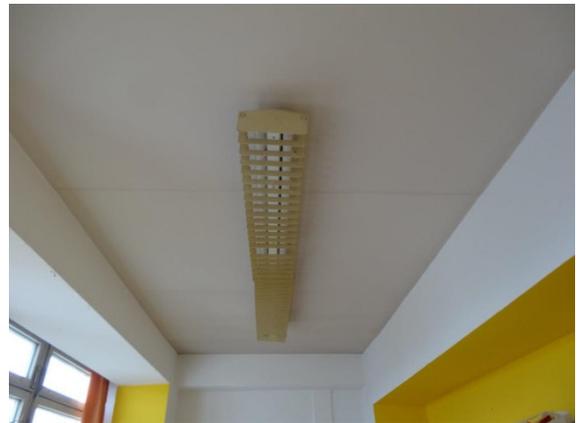
**Beispiel Deckenleuchte mit Leuchtstoffröhren**

Die Beleuchtungsanlage des Schulgebäudes besteht zum großen Teil aus Deckenleuchten mit stabförmigen Leuchtstofflampen, welche mit verlustarmen oder konventionellen Vorschaltgeräten ausgestattet sind. Gemäß den Angaben des Hausmeisters wurde ein Teil der Beleuchtungsanlage im Jahr 2005 modernisiert.

Die Beleuchtungsanlage des Schulgebäudes ist laut Aussage des Hausmeisters nur teilweise erneuert worden und verfügt nicht über die mögliche Energieeffizienz. Eine Weiterführung der Modernisierung ist daher empfehlenswert.
