BEZIRKSAMT TREPTOW-KÖPENICK VON BERLIN

KLIMASCHUTZ-TEILKONZEPT FÜR 42 LIEGENSCHAFTEN

TURNHALLE, WALDSTRASSE 7

Berlin, den 20. Oktober 2014
BN00149.102

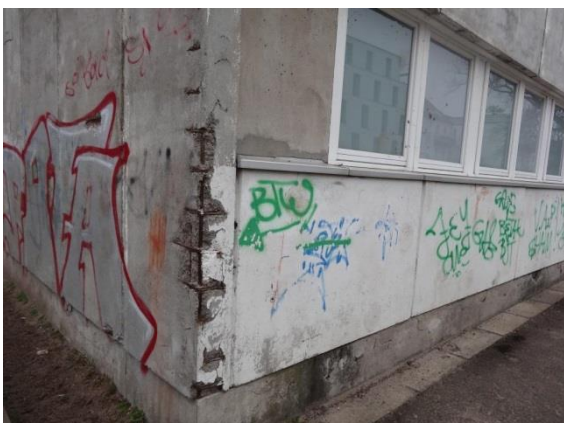
Schaden an der Aussenwand

Bei der Besichtigung der Sporthalle ist aufgefallen, dass die Außenwände teilweise stark beschädigt sind und an vielen Stellen keine ausreichende Betondeckung vorhanden ist, so dass der Bewehrungsstahl stellenweise frei bewittert wird. Zudem wies der Hausmeister darauf hin, dass die Warmwasserversorgung der Turnhalle aufgrund von Legionellengefahr vor etwa drei Jahren abgestellt wurde. Aus diesem Grund sowie aufgrund des schlechten baulichen Zustands der Sanitärräume werden die Duschen in der Sporthalle nicht mehr benutzt.

Die Außenwandelemente sind entsprechend ihrer großen Fläche für einen großen Teil der Wärmeverluste durch die Gebäudehülle verantwortlich. Da sie jedoch bereits gedämmt ausgeführt wurden, sind ihre wärmetechnischen Eigenschaften deutlich besser als bei ungedämmten Wänden. Zur Sanierung wird empfohlen, ein außenseitiges Wärmedämmverbundsystem auszuführen, das aufgrund der großflächigen Fassadengestaltung vergleichsweise einfach und damit kostengünstig aufzubringen ist. Bereits mit einer 14 cm dicken Dämmung der Wärmeleitfähigkeitsgruppe 035 wird die über die gesetzliche Anforderung der EnEV hinausgehende erhöhte U-Wertanforderung der KfW von $0,2 \text{ W}/(\text{m}^2\text{K})$ erreicht.⁶ Vor der Durchführung der Sanierungsmaßnahme sind zunächst die massiven bestehenden Fassadenschäden zu beseitigen.

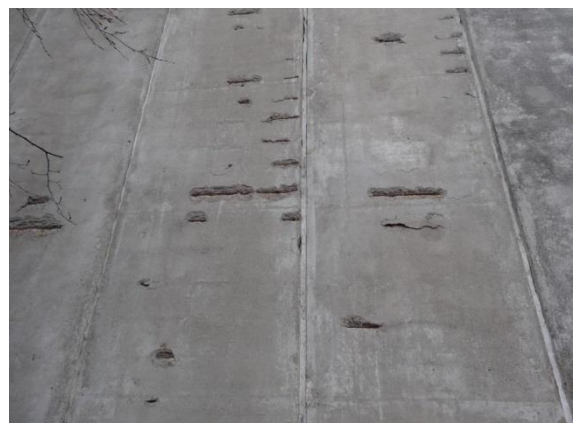
Zustand der unsanierten Fassade

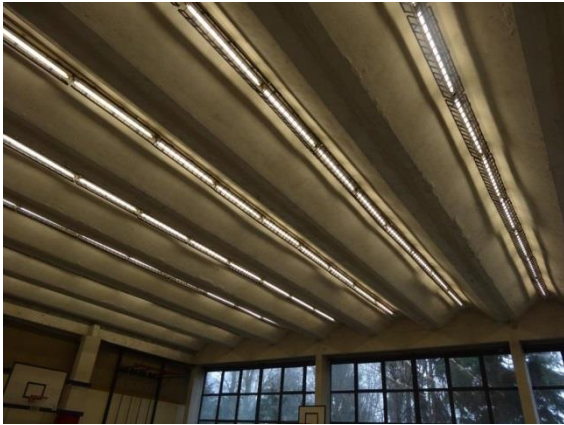
Hallenbeleuchtung

Die Beleuchtungsanlage der Turnhalle besteht zum großen Teil aus Deckenleuchten mit stabförmigen Leuchtstofflampen, welche mit konventionellen bzw. verlustarmen Vorschaltgeräten ausgestattet sind. Es existieren keine Regelungseinrichtungen.

Die Beleuchtungsanlage ist in den letzten Jahren nicht grundlegend erneuert worden und verfügt nicht über die derzeit mögliche energetische Effizienz. Modernisierungsmaßnahmen wie der Einbau von energieeffizienten Leuchtmitteln mit elektronischen Vorschaltgeräten oder LED-Leuchtmitteln sowie von präsenz- und tageslichtabhängigen Regelungseinrichtungen sind daher im Rahmen von Erneuerungsmaßnahmen empfehlenswert.

Es wird empfohlen die vorhandene Beleuchtungsanlage im Rahmen von Erneuerungsinvestitionen schrittweise weiter zu modernisieren und die Leuchten gegen moderne Spiegelrasterleuchten mit elektronischen Vorschaltgeräten (EVG) oder Beleuchtungskörper mit LED-Technik auszutauschen. Eine Lichtregelung in Abhängigkeit der Tageslichtversorgung und Präsenzmelder würde für weitere Energieeinsparung sorgen. In den Fluren und den Sanitär- und Umkleieräumen wird empfohlen, eine präsenzabhängige Steuerung zu installieren.

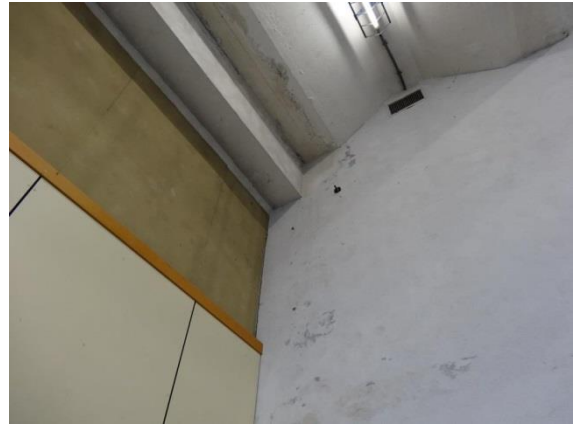
Wasserschaden an der Decke (Dachabdichtung aber zwischenzeitlich saniert)

Weiterhin wies der Hausmeister bei der Gebäudebegehung auf mehrere Wasserschäden hin, welche seiner Meinung nach auf das undichte Dach zurückzuführen sind. Auch die Undichtigkeiten wurden gemäß telefonischer Auskunft zwischenzeitlich beseitigt. Außerdem sind weitere Sanierungsmaßnahmen an der Gebäudehülle geplant.

Laut Aussage des Hausmeisters wurden Undichtigkeiten des Daches zwischenzeitlich beseitigt. Inwiefern die vorhandene Dämmung durchfeuchtet ist, kann nicht beurteilt werden. Bei Voraussetzung eines nunmehr trockenen Dachaufbaus ist zur Erfüllung der U-Wertanforderung der KfW an Dächer von $0,14 \text{ W}/(\text{m}^2\text{K})$ eine zusätzliche mindestens 19 cm dicke Dämmschicht der Wärmeleitfähigkeitsgruppe 035 erforderlich.

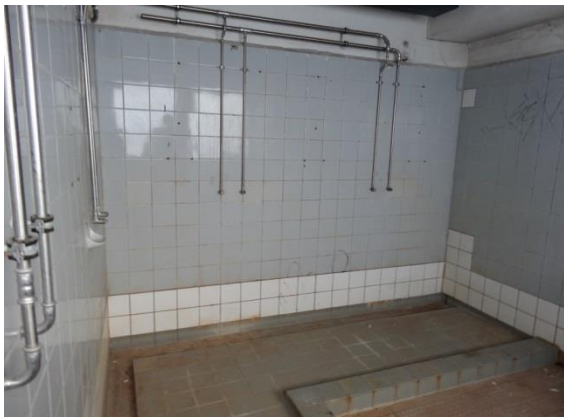
Stillgelegte Duschen

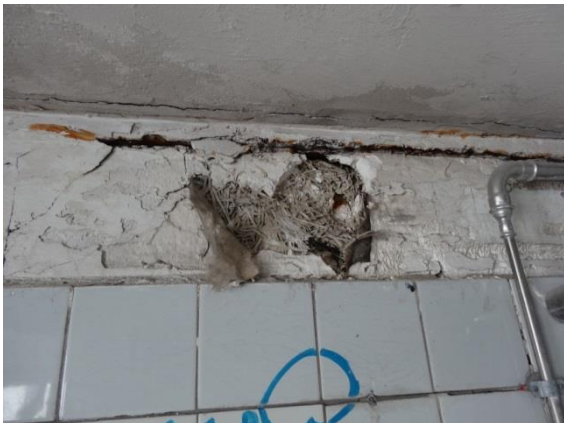
Innenseitiger Schaden an der Außenwand

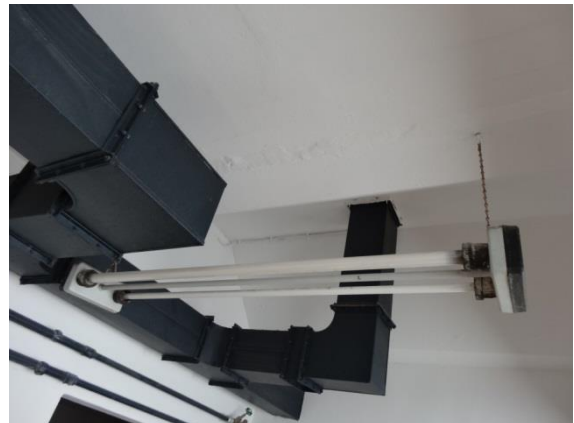
Veraltete Beleuchtung
