Bezirksamt Friedrichshain-Kreuzberg von Berlin

Pflegeplan für die Liebesinsel und die Insel Kratzbruch

Januar 2011

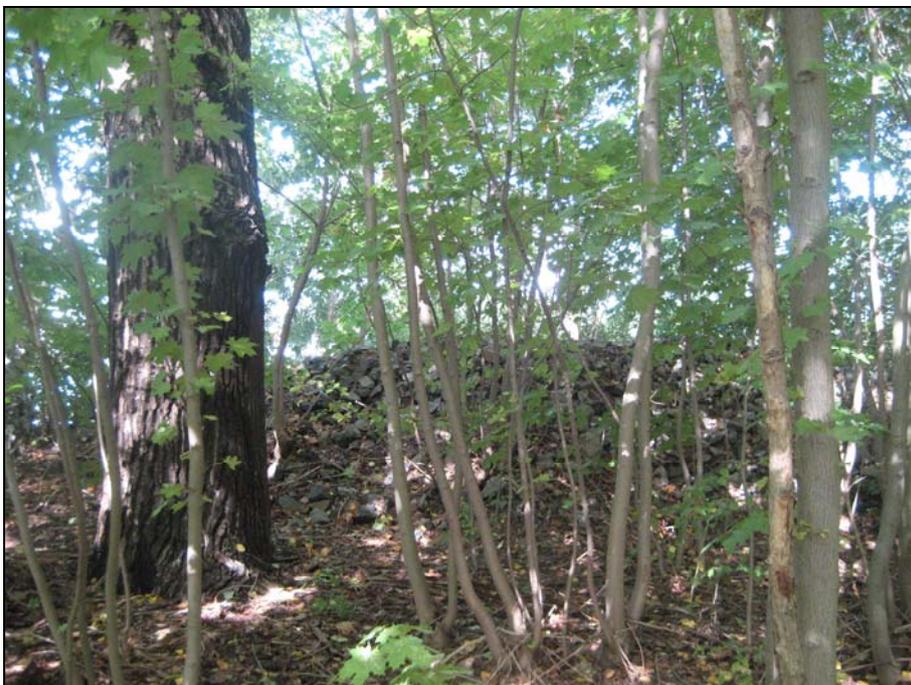
Abbildung 3: Steinschüttung am nördlichen Ufer der Liebesinsel

Neben diesen spezifischen Aspekten wurde die allgemeine Situation auf den Inseln begutachtet. Dabei zeigten sich auf der Liebesinsel erhebliche menschliche Nutzungsspuren in Form mehrerer Feuerstellen. Dagegen wies die Insel Kratzbruch keine augenscheinlichen Spuren menschlicher Aktivitäten auf. Der im Gegensatz zur Liebesinsel dichte Bewuchs in der Kraut- und Strauchschicht scheint hier eine Nutzung weitestgehend zu unterbinden. Daneben existieren auf der Liebesinsel mehrere Steinschüttungen sowie Schrott- und Schuttablagerungen, die sowohl von der ehemaligen Nutzung der Insel als Ausflugsort zeugen, als auch auf einen ehemaligen Materiallagerplatz für den Wasserbau in der Rummelsburger Bucht hinweisen. Auf der Insel Kratzbruch liegen im nördlichen Uferbereich Schlammablagerungen vor, die eine deutliche Erhöhung im Gegensatz zu der ansonsten ebenen Fläche der Insel darstellt. Der Schlamm gelangte vermutlich bei der Freihaltung der Fahrrinnen durch Ausbaggerungen dort hin. Durch die Ablagerungen wurde der Uferbereich nach Norden verschoben.

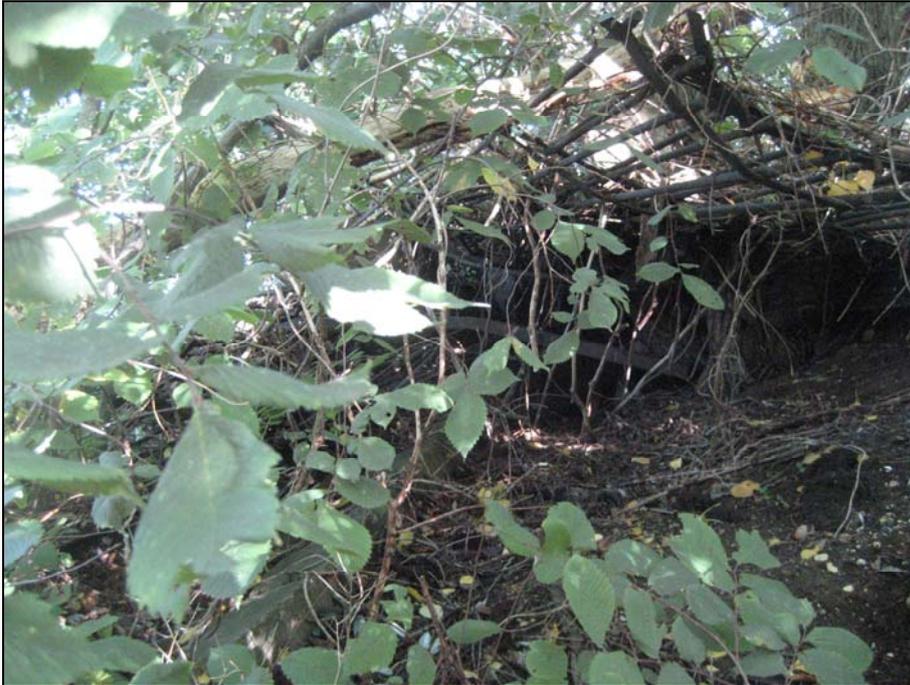
Abbildung 4: Schrottablagerungen auf der Liebesinsel

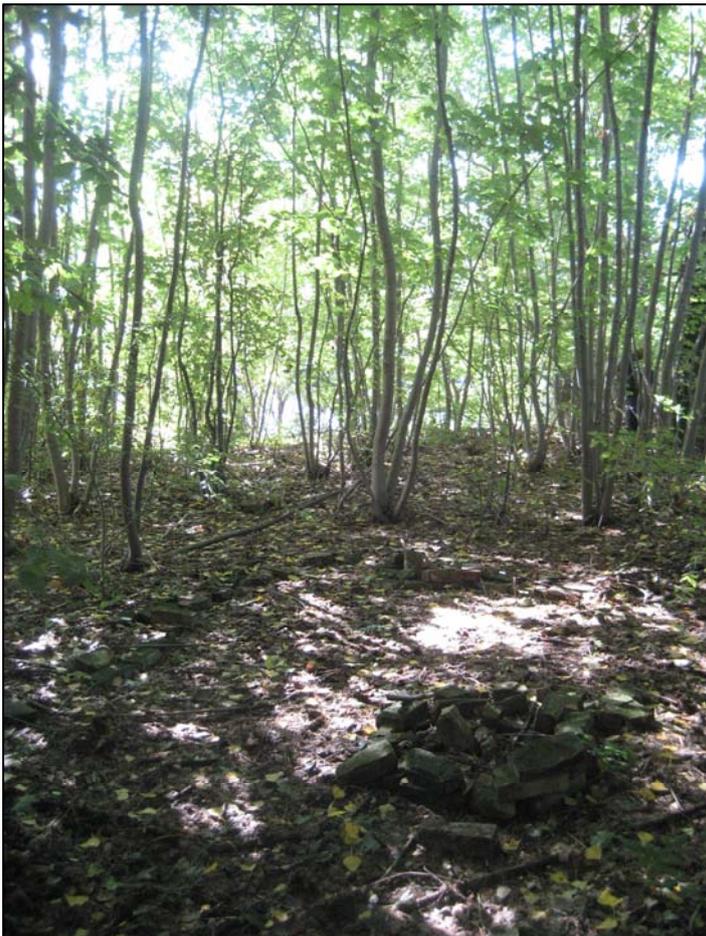
Abbildung 5: Ahorn- Vorwald auf der Liebesinsel mit Nutzungsspuren im Bildvordergrund in Form einer alten Feuerstelle

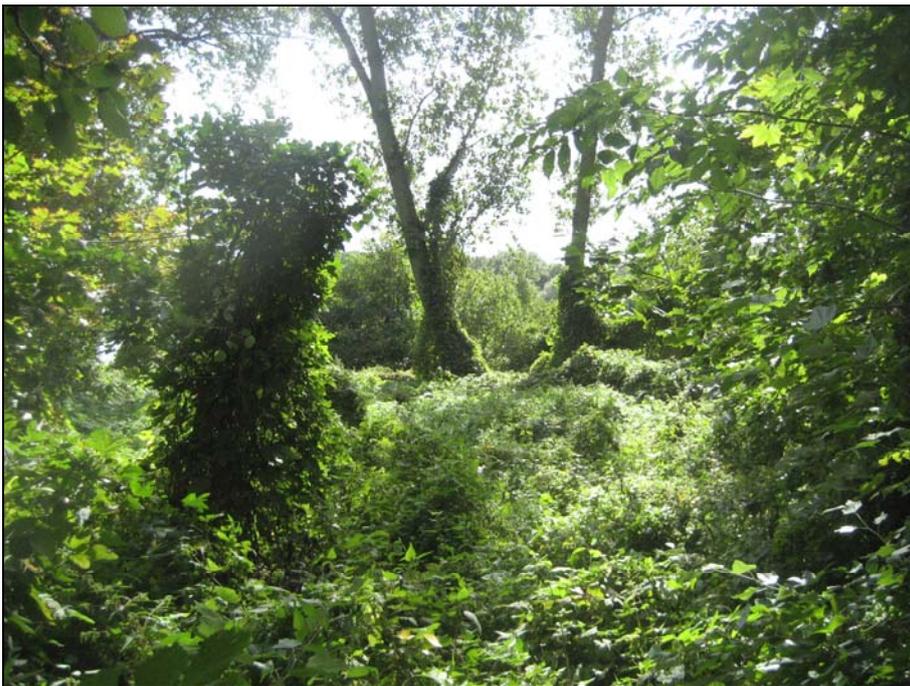
Abbildung 6: Nitrophile Hochstaudenflur auf der Insel Kratzbruch

Im Mittelteil der Insel befindet sich eine Lichtung, die dicht mit nithrophilen Hochstauden bewachsen ist. Bestandsbestimmend sind Wiesenkerbel und die Große Brennessel. Die weiteren Arten zeigen wie in den Gehölzstrukturen den nährstoffreichen Charakter des Standortes an.

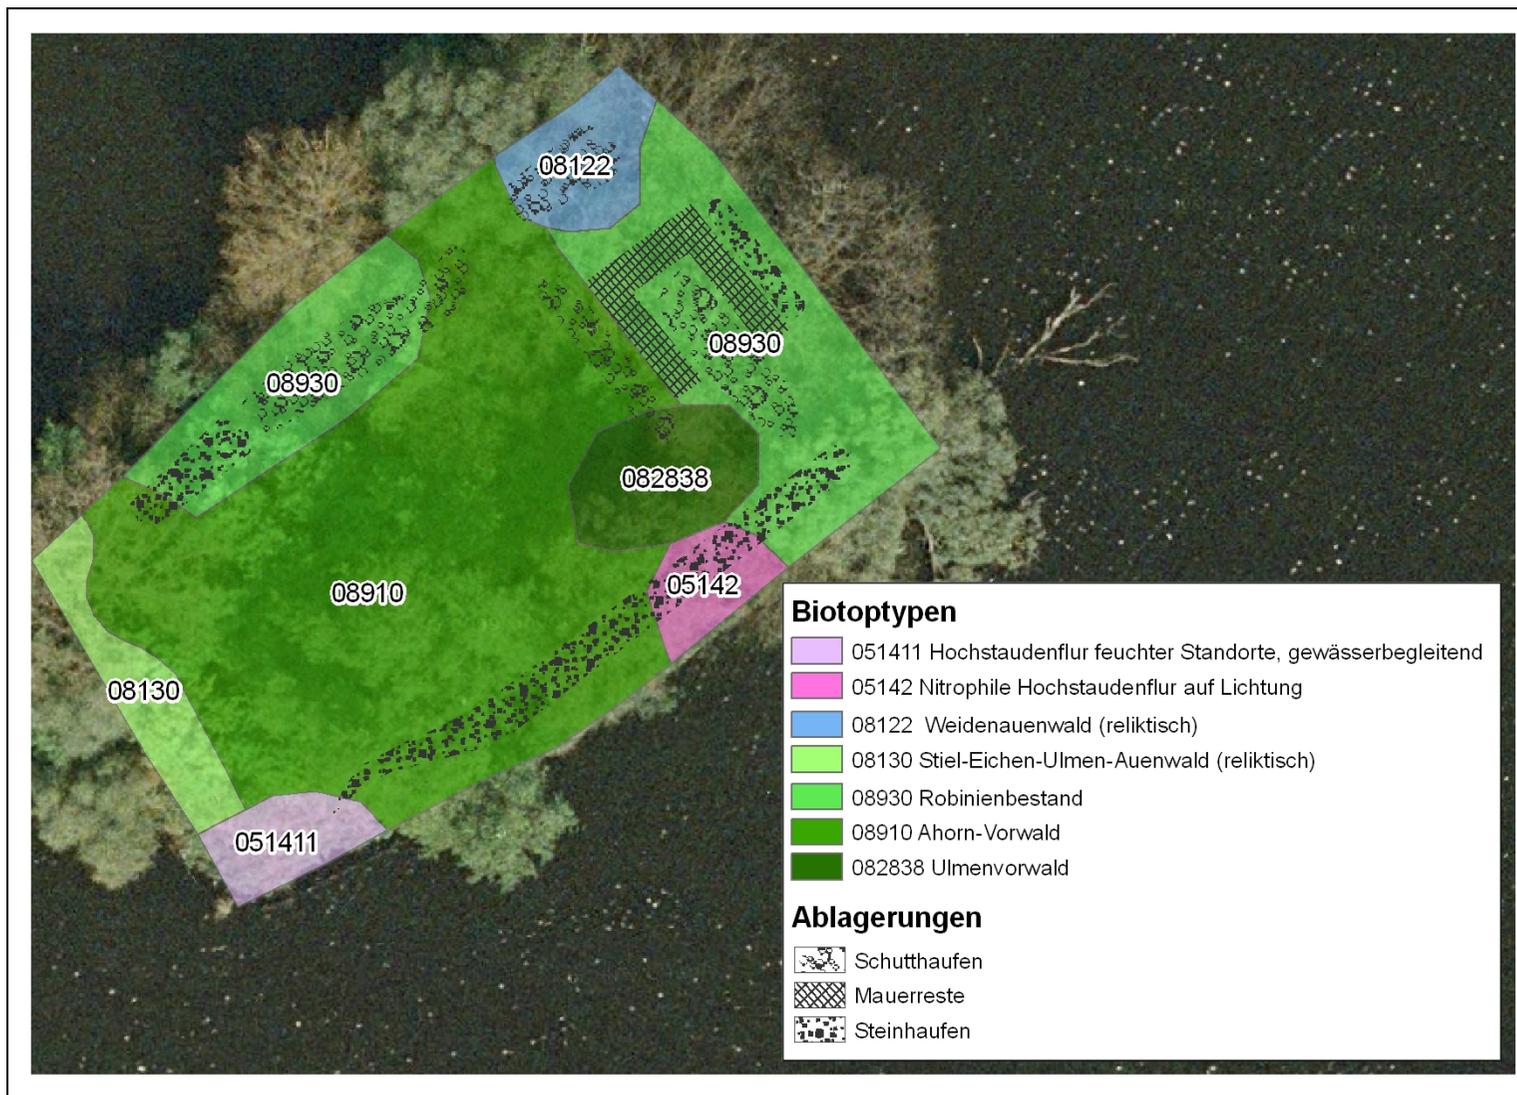
Abbildung 7: Biotoptypen Liebesinsel

Die Biotopausstattung der Inseln ist in den Tabellen 1 und 2 aufgeführt, die Lage der einzelnen Lebensräume den Abbildungen 7 und 8 zu entnehmen.

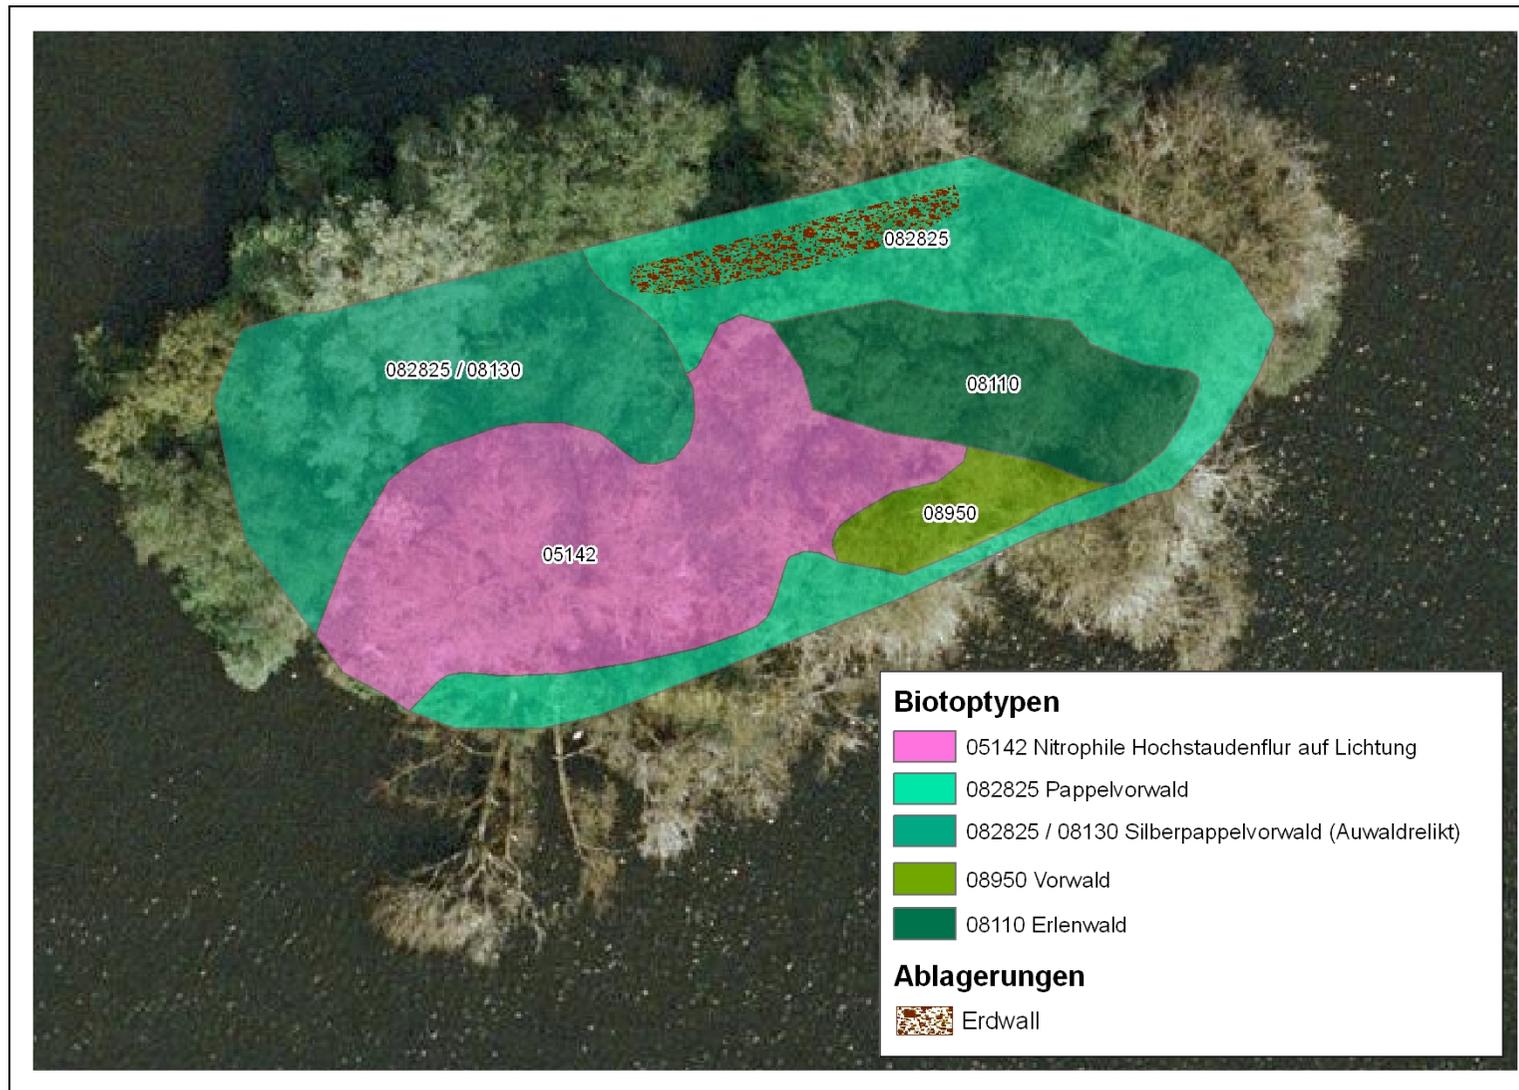
Abbildung 8: Biotoptypen Insel Kratzbruch

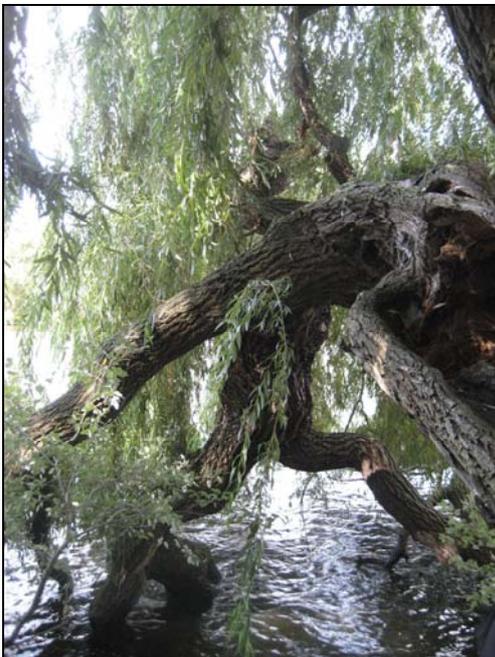
Abbildung 9: Totholzreiche Silber-Weide am Westufer der Insel Kratzbruch

Dessen ungeachtet bestehen immer noch schützenswerte Biotop und Bäume wie der kleine Ulmenwald auf der Liebesinsel und die an Totholz reichen Weiden am westlichen Ufer des Kratzbruchs als Vertreter einer typischen Auwaldgesellschaft. Eine natürliche Verjüngung dieser Vegetationsstrukturen ist aufgrund der Konkurrenzstärke der eingewanderten Arten jedoch gehemmt. Auf lange Sicht wird daher ohne lenkende Eingriffe mit hoher Wahrscheinlichkeit auch die restliche, noch reliktsch vorhandene Auenwaldvegetation verdrängt werden.

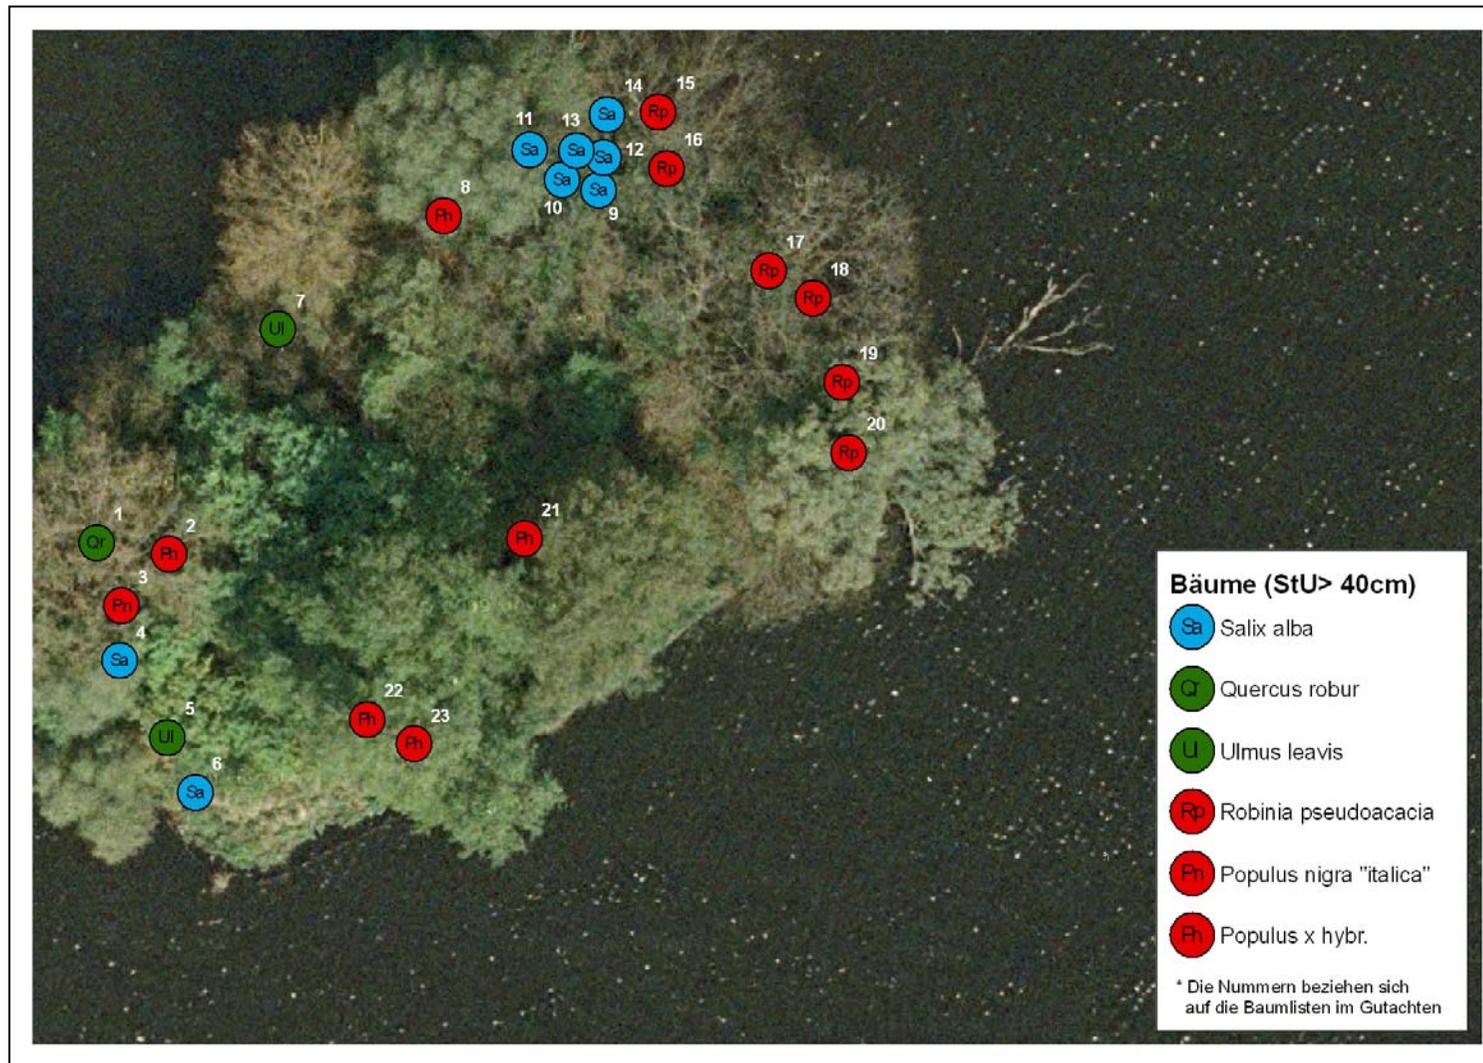
Abbildung 10: Bäume Liebesinsel

Der Baumbestand besitzt damit insgesamt eine sehr unterschiedliche Wertigkeit. Bereiche der Inseln mit einem eher natürlichen Bestandsbild wechseln sich mit solchen ab, die für starke Störungen und einer geringen Naturnähe stehen. Hervorzuheben sind insbesondere die Ulmenbestände auf der Liebesinsel und die an Totholz und Mulmhöhlen reichen Weiden am westlichen Ufer der Insel Kratzbruch. Eine Übersicht der erfassten Bäume und ihrer Merkmale ist den Tabellen 3 und 4 zu entnehmen, ihre Standorte auf den Inseln den Abbildungen 10 und 11.

* Die Nummern dienen der Verortung der Bäume in der Abbildung 10

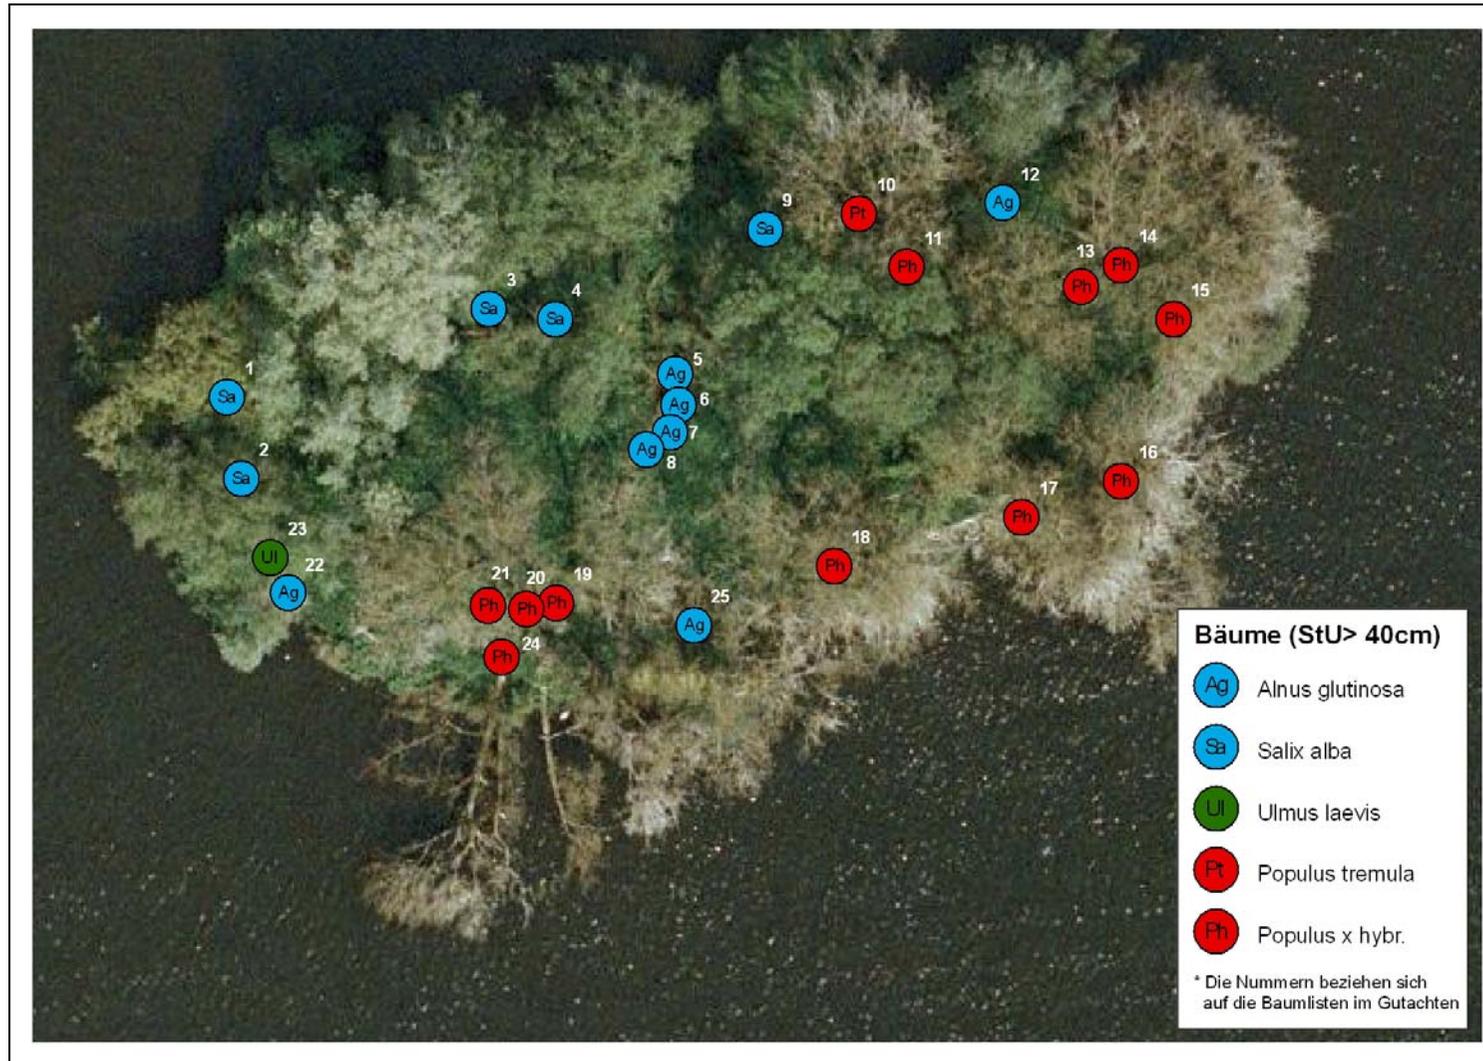
Abbildung 11: Bäume Insel Kratzbruch

* Die Nummern dienen der Verortung der Bäume in der Abbildung 11

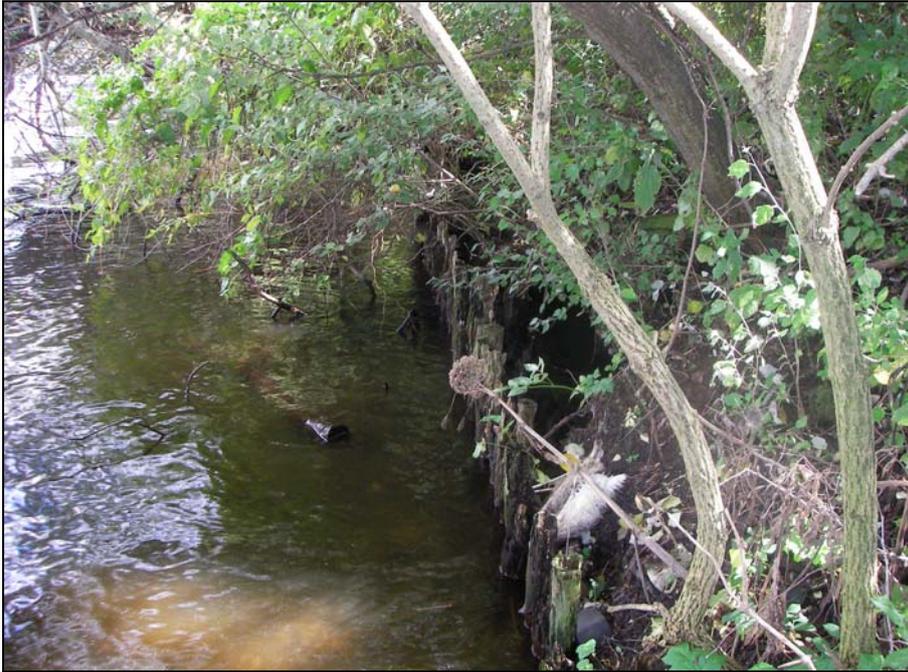
Abbildung 12: Bestand Kratzbruch Westufer

Im Ergebnis der Zustandserfassung wurde festgestellt, dass die vorhandene Ufersicherung aus einer Holzpfahlreihe weitgehend zerstört und massiv hinterspült ist. Im Bereich des östlichen und südöstlichen Uferstreifens beider Inseln war die Hinterspülung deutlich ausgeprägter als im restlichen Bereich. Ursächlich hierfür sind die verschiedenen Fahrtrassen im Schiffsverkehr. Im südlichen Bereich der Insel Kratzbruch befindet sich die Hauptfahrinne der Spree, die vorrangig durch die Ausflugsschiffahrt genutzt wird. Auf der Ostseite beider Inseln befindet sich die Zufahrt zur Werft bzw. zum Liegeplatz der dort ansässigen Reederei. Auf der West- und Nordseite fahren ausschließlich Sportboote.

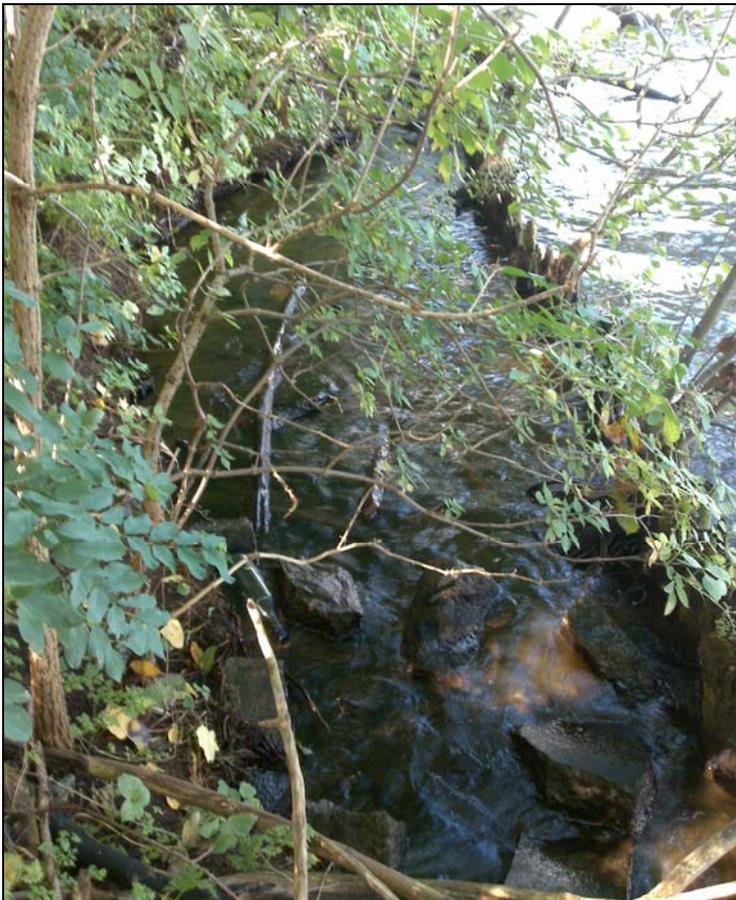
Abbildung 13: Bestand Kratzbruch Ostufer

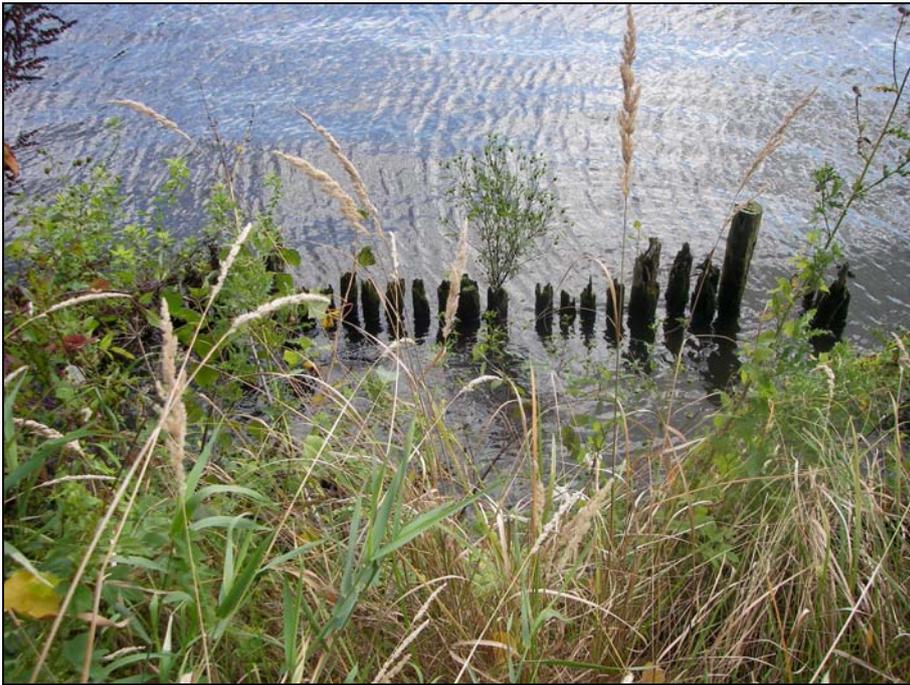
Abbildung 14: Bestand Liebesinsel Südwestufer

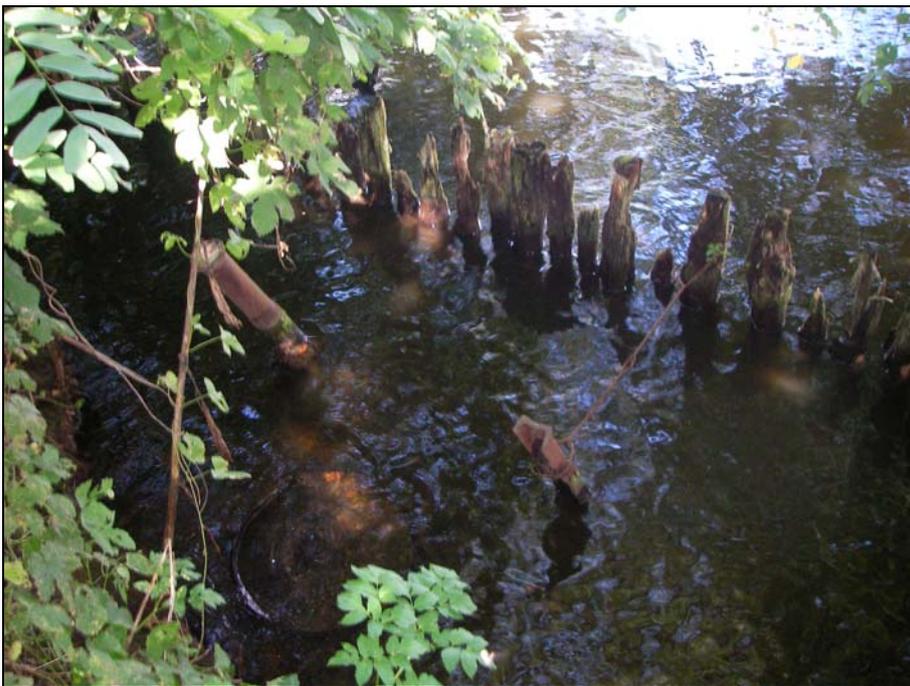
Abbildung 15: Bestand Liebesinsel Ostufer

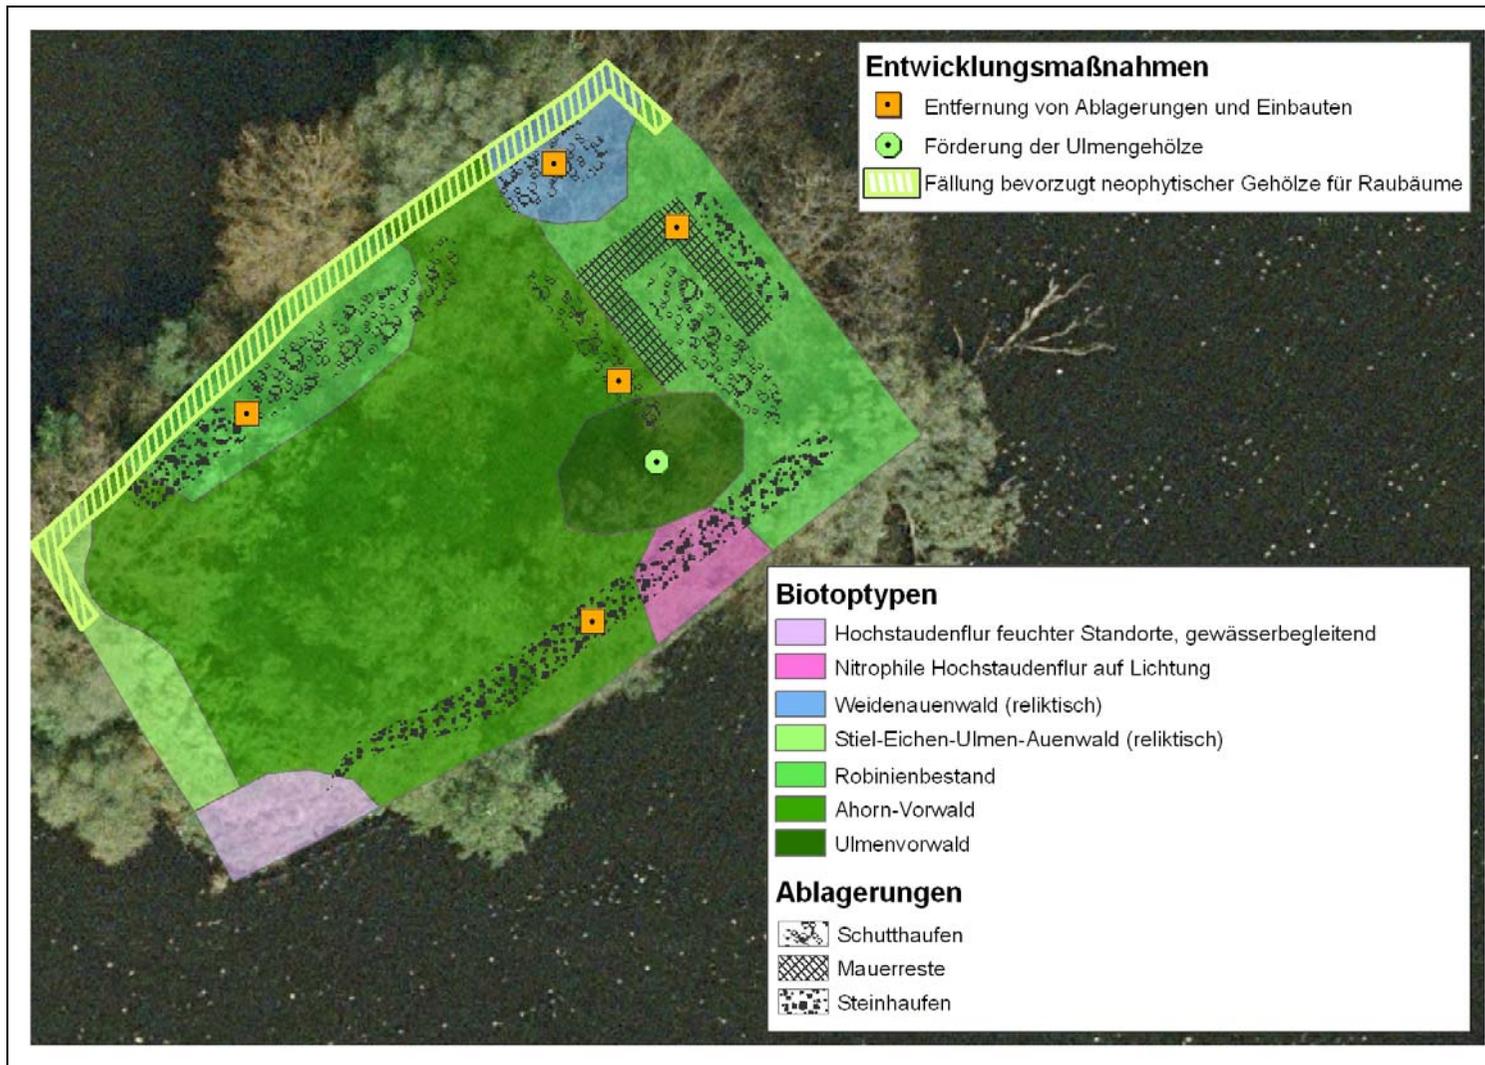
Abbildung 18: Pflege- und Entwicklungsmaßnahmen Liebesinsel

Auf der Liebesinsel ist die Entfernung von Ablagerungen und Einbauten vorgesehen. Ziel ist die Schaffung eines flachen, auentypischen Reliefs und die Erweiterung des von Pflanzen besiedelbaren Areals im Bereich der Schutt- und Wasserbausteinlagerflächen. Die Räumung ist soweit möglich von einem Boot mit Kran und Erdgreifer durchzuführen. Wo dies aus Platzgründen oder ohne die Vegetation stark zu schädigen nicht möglich ist, sollte ein Minibagger zum Einsatz kommen.

Diese in der Ingenieurbiologie als Raubäume bezeichnete Maßnahme dient im konkreten Planungsfall weniger dem Schutz der Ufer vor Erosion. Ziel ist es vielmehr, die Betretung der Inseln durch Menschen zu erschweren und zusätzliche Habitate zu schaffen, die unter anderem eine deutliche Erhöhung der Aufwuchschancen für die Fischbrut bewirken. Letzteres führt in Kombination mit den Röhrichtgürteln zu einem vergrößerten Strukturreichtum in den Uferzonen der Inseln und damit zu einem Anstieg der Artenzahlen und Populationsgrößen der in der Spree vorkommenden Fischflussarten insgesamt. Darüber hinaus können die aus dem Wasser ragenden Äste Vögeln als Sitzwarte dienen.

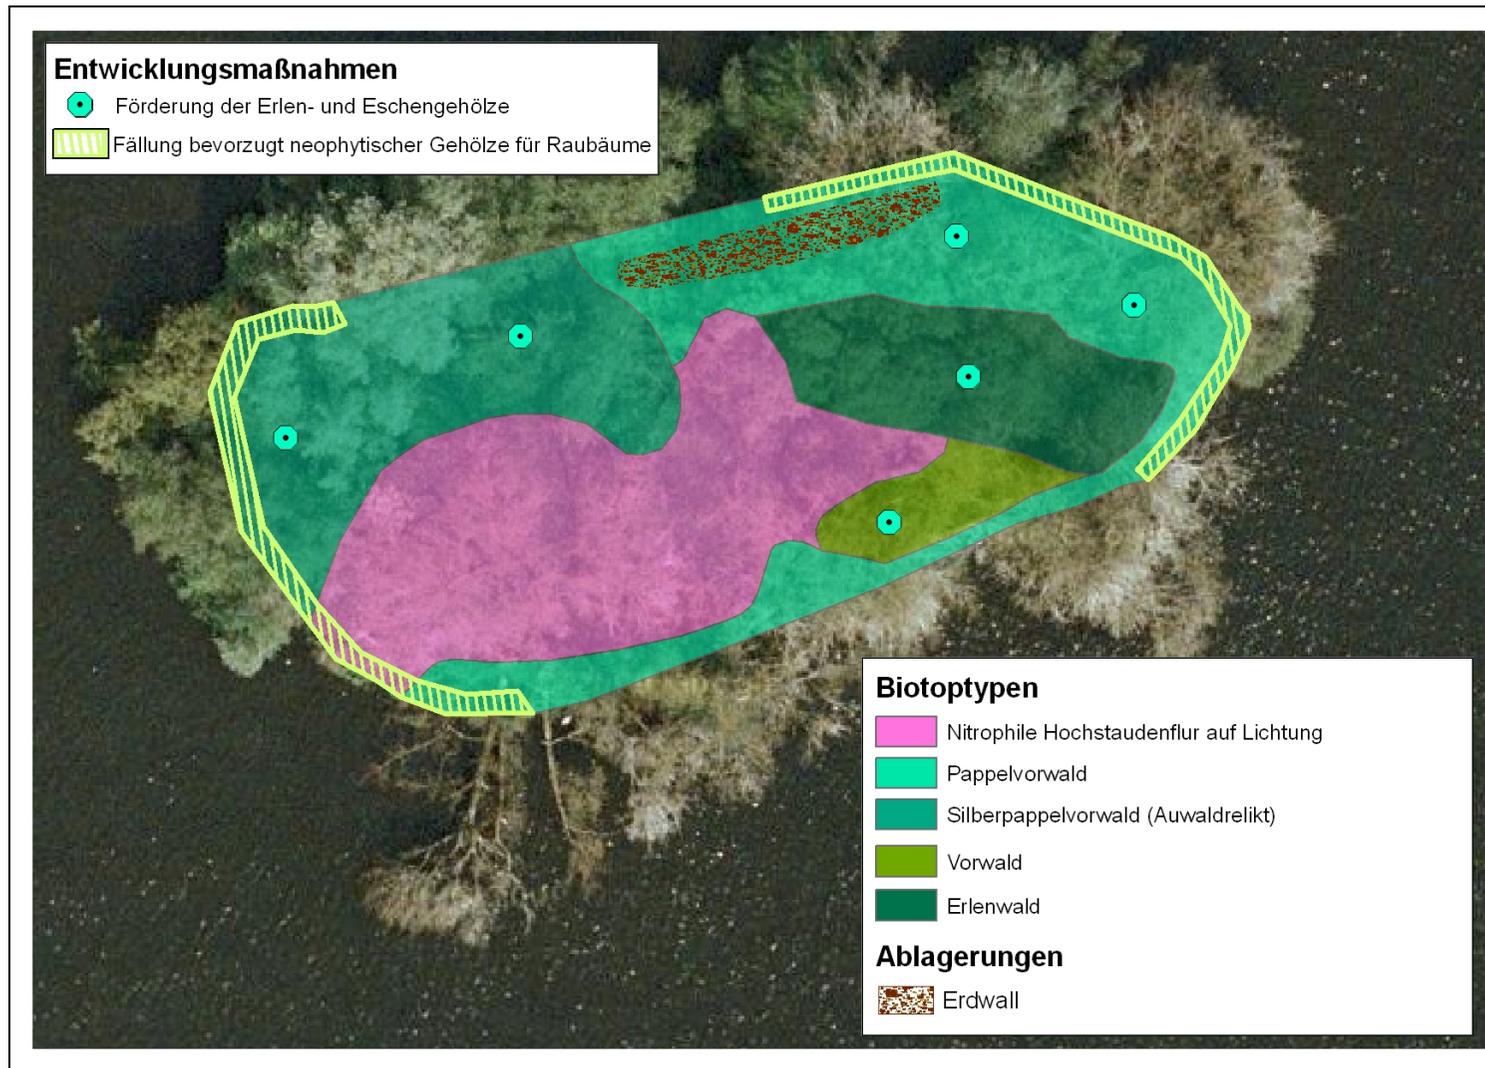
Abbildung 19: Pflege- und Entwicklungsmaßnahmen Insel Kratzbruch

Eine Entfernung der Erdablagerungen im Nordosten der Insel Kratzbruch ist nicht vorgesehen, da hier die Wassertiefe im Uferbereich für einen einfachen Abtrag vom Boot aus zu gering ist. Im Gegensatz zu der Liebesinsel handelt es sich hierbei jedoch auch nicht um künstliches Material sondern um Bodenaushub aus der Rummelsburger Bucht, so das der aufwendige und vegetations- und bodenschädigende Einsatz eines Minibaggers nicht verhältnismäßig ist.

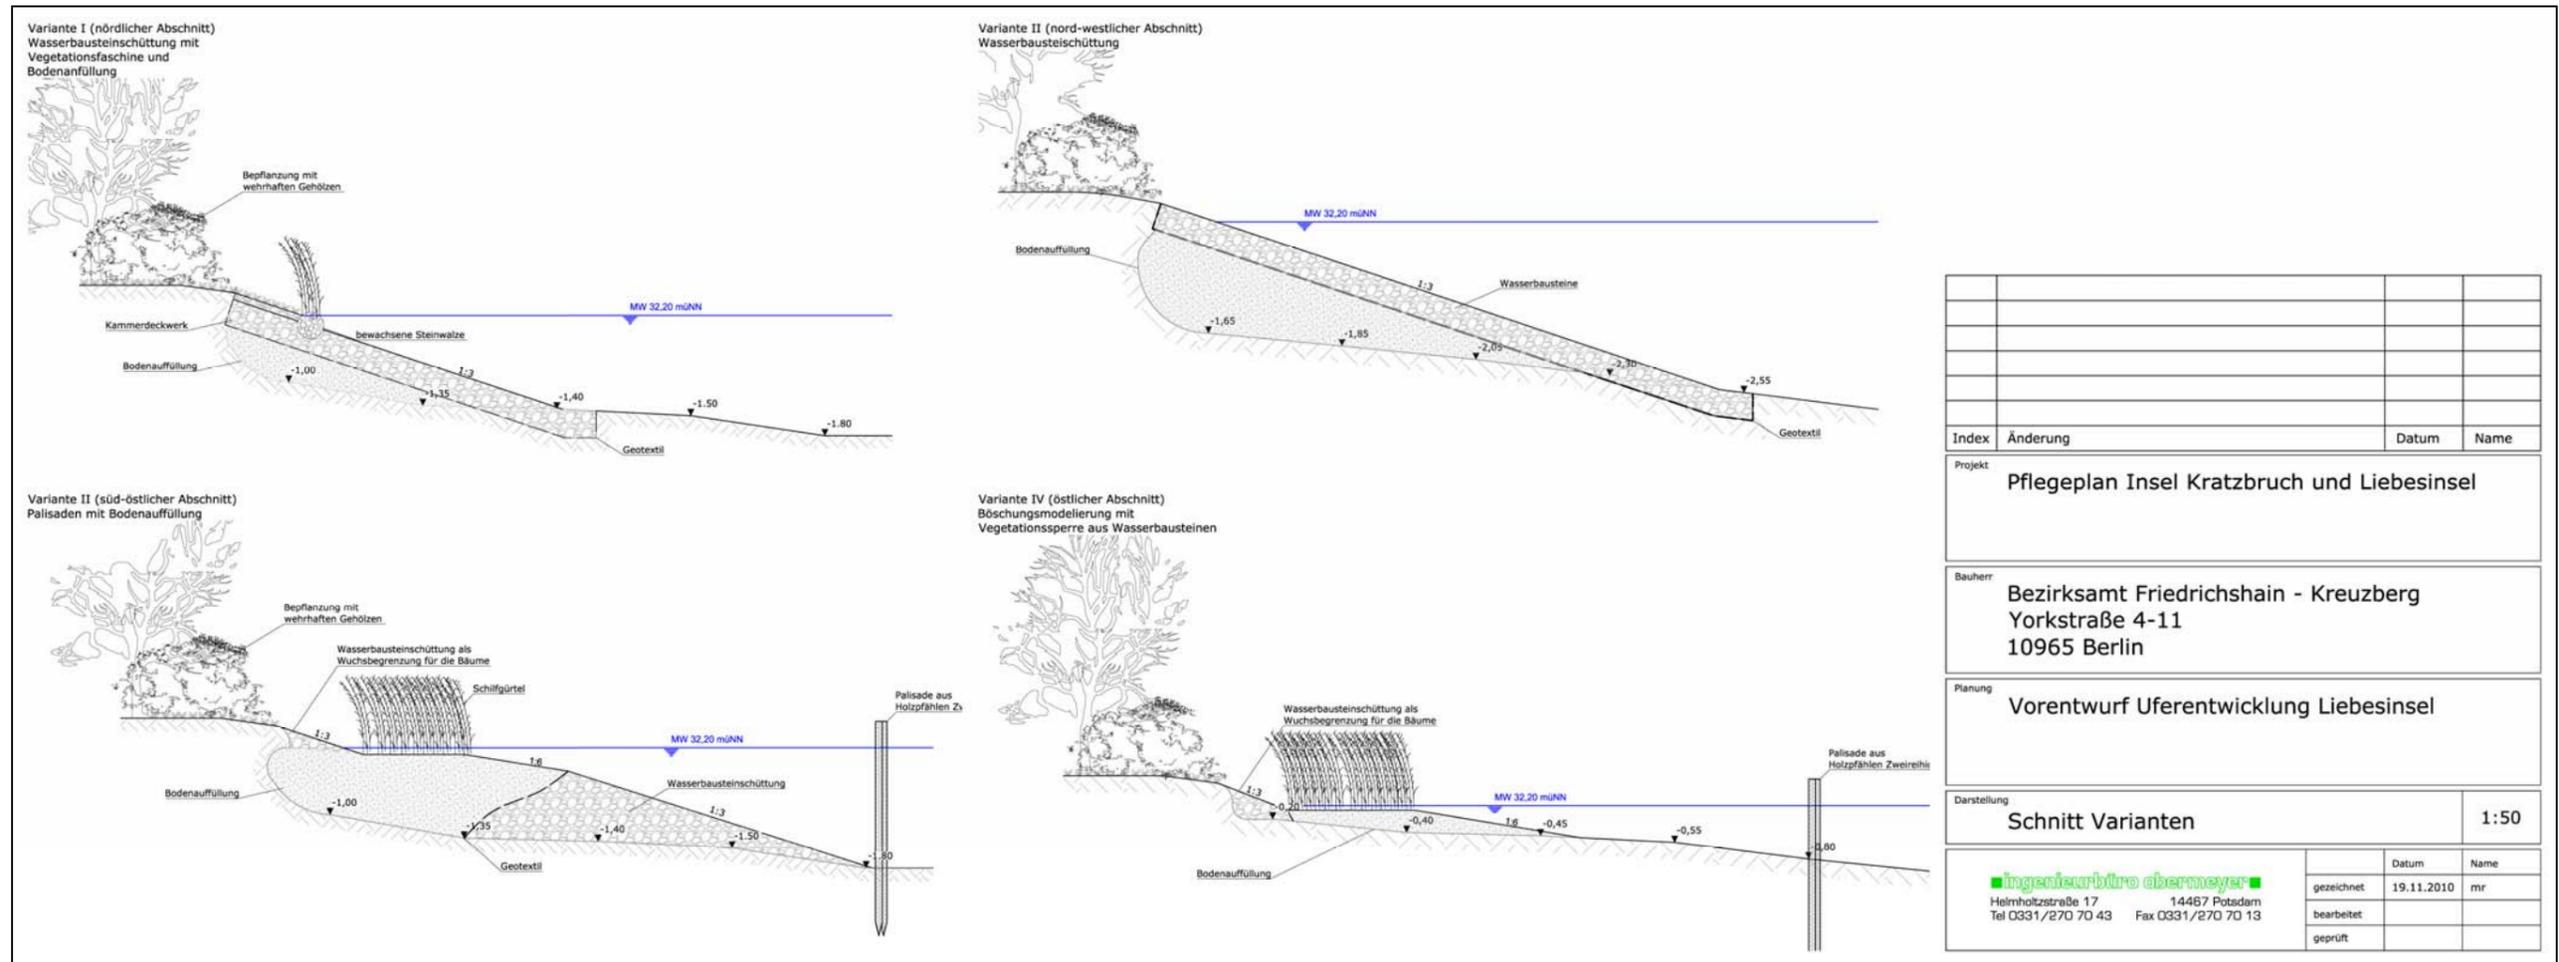
Im Bereich des nördlichen Ufers bis zum Mittelpunkt des westlichen Ufers liegen die Wassertiefen an der vorhandenen Holzpfahlreihe im Mittel bei 1,60 m. Zur Abfangung des Geländesprunges und zur Auffüllung der Hohlräume sollen Wasserbausteine der Größenklasse LMB 5-40 im Unterwasserböschungsbereich mit einer Neigung von 1:3 angeschüttet werden. Die landseitige Böschung wird von den Bewehrungsstäben und Stahlrossen befreit und ebenfalls mit einer Neigung von 1:3 bis zur Geländeoberkante profiliert.

Abbildung 21: Varianten Uferentwicklung Liebesinsel

Im Gegensatz zur Insel Kratzbruch verfügt die Liebesinsel nicht über ein umlaufendes flaches Ufer. Das Ufer der Liebesinsel ist gekennzeichnet durch die menschliche Nutzung und die angrenzenden Schifffahrtstrassen. Unter Berücksichtigung der aufgefundenen Strukturen kann die Liebesinsel in vier Bereiche unterteilt werden: Das nördliche Ufer mit tiefem Geländesprung und angrenzendem Hafen. Das östliche flache Ufer mit starker Beschattung. Das südliche Ufer mit offenen Wiesen und mittlerer Wassertiefe von bis zu 1,20 m an der Bestandspfahlreihe. Und abschließend das Westufer mit Übergang vom Flachwasser in das Steilufer des Nordufers. Hier steht das Ufer in direktem Einflussbereich der angrenzenden Nutzung durch Sportboote. Die ursprünglich Anlage eines umlaufenden naturnahen Uferstreifens kann hier nicht umgesetzt werden. Für die Gestaltung der einzelnen Bereiche schlagen wir folgende alternativen wasserbauliche Maßnahmen vor (siehe Abbildung 20 und Abbildung 21).

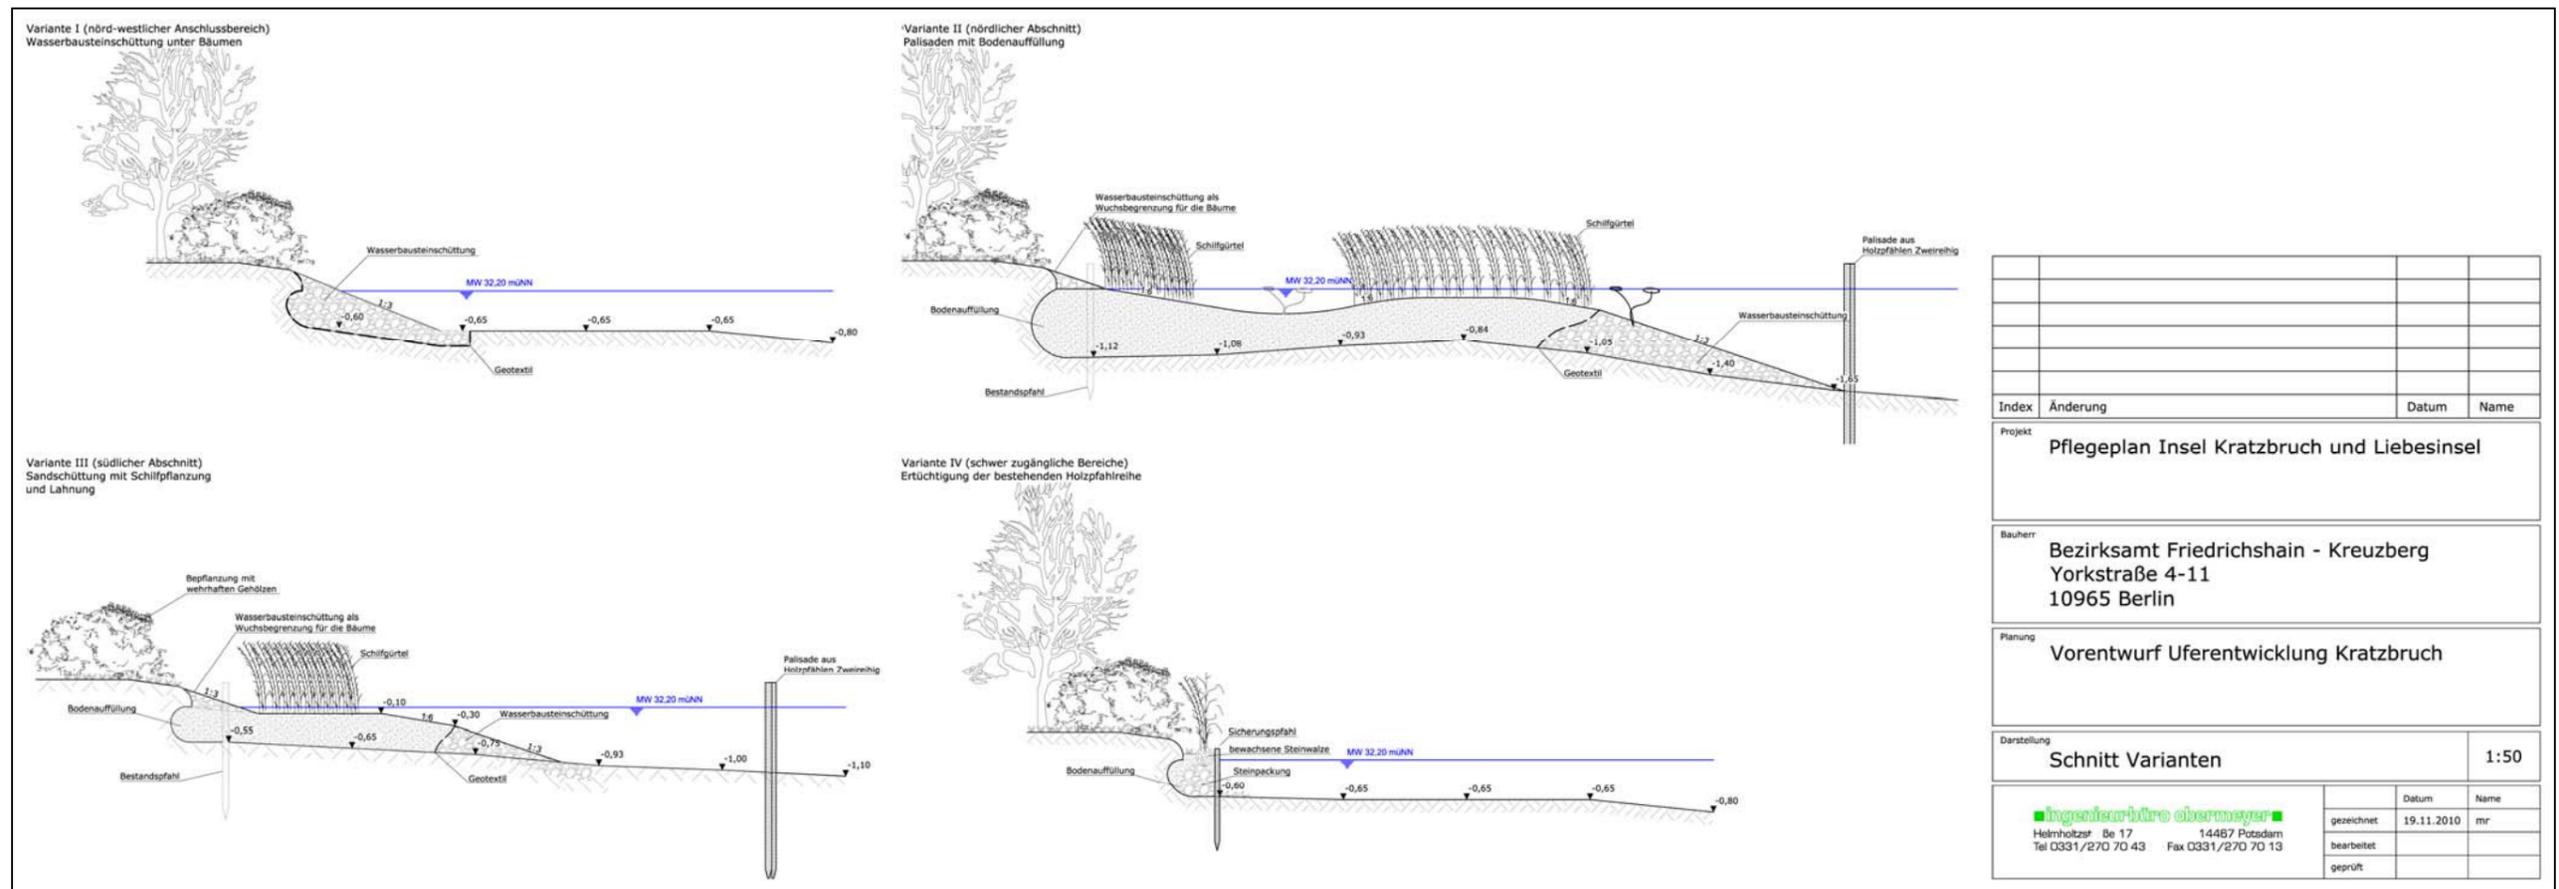
Umlaufend um die gesamte Insel Kratzbruch soll zum Schutz vor Sog und Wellenschlag sowie zur Vermeidung der Anlandung von Booten eine Lahnung aus doppelter Holzpfahlreihe errichtet werden. Die doppelte Pfahlreihe soll im Abstand von mindestens 10 m eingebracht werden. Zur Sicherung der Fischwanderung und für den Wasseraustausch werden in gleichmäßigem Abstand von mindestens 20 m Fischpässe angeordnet. Die Fischpässe bestehen aus versetzten Öffnungen in der Pfahlreihe bzw. Aussparungen im Bereich der umgestürzten Bäume.

Im Bereich des Nordufers befindet sich innerhalb der Pfahlreihe eine Erhebung in der Unterwasserböschung. Vorgesehen ist hier diese Erhebung aufzuschütten, mit Schilf zu bepflanzen und zu einem Flachwasserbereich auszubauen. Die Verschiebung des Schilfgürtels dient zum einen der Vermeidung von Beschattung und zum anderen zur Schaffung von Feuchtzonen und Auwäldern (zeitl. begrenzt überschwemmte Flächen/ Wälder). Hier finden Vögel und andere Kleintiere ausreichenden Schutz vor urbanen Einflüssen. Zusätzlich sollen zur Verbesserung des Auwaldcharakters und zur Steigerung der Sonneneinstrahlung einige junge Bäume gefällt und im Böschungsbereich als Baumaterial für den Biber belassen werden. Die gefällten Bäume bieten zusätzlich Schutz für Vögel und andere Kleintiere (vgl. Kap. 6.11).

Abbildung 23: Varianten Uferentwicklung Insel Kratzbruch

Ausgehend von den aufgefundenen Strukturen im Uferbereich kann die Insel Kratzbruch in drei Teilbereiche untergliedert werden. Der Uferstreifen südlich bis südöstlich grenzt fast vollständig an die Spree und somit an die Fahrrinne. Die Vegetation ist in diesem Bereich zurück gesetzt und das Ufer ist nicht durch vorhandene Bäume beschattet. Im östlichen und westlichen Randbereich, der auf Grund der Inselstruktur einen kurzen Übergang von der Süd- zur Nordseite darstellt, sind die Uferstreifen stark mit Bäumen bewachsen und teilweise liegen umgestürzte Bäume im Wasser. Der dritte Bereich ist der nördliche Uferabschnitt. Hier finden sich die in Kapitel 3.3 genannten Beschädigungen an der Uferbefestigung und einer Anhebung des Untergrundes durch die Ablagerung des ausgespülten Materials.
