Dieses Dokument besteht aus 3 Teilen (Gutachten/Untersuchungen)

Einschätzung zum Vorkommen geschützter Tierarten auf den Flurstücken 452, 453, 454 und 581 (teilw.) der Flur 818 in Berlin Mitte, Ortsteil Mitte

Geschützte Arten an Abrissobjekten auf dem Baugrundstück des Stadtturms JAH02 Holzmarktstrasse, Flurstücke 452, 453, 454 der Flur 818 in Berlin-Mitte

**BEWERTUNG DES VOGELSCHLAGRISIKOS
AM STADTTURM JAH02 HOLZMARKTSTRASSE,
FLURSTÜCKE 452, 453,454 DER FLUR 818
IN BERLIN-MITTE**

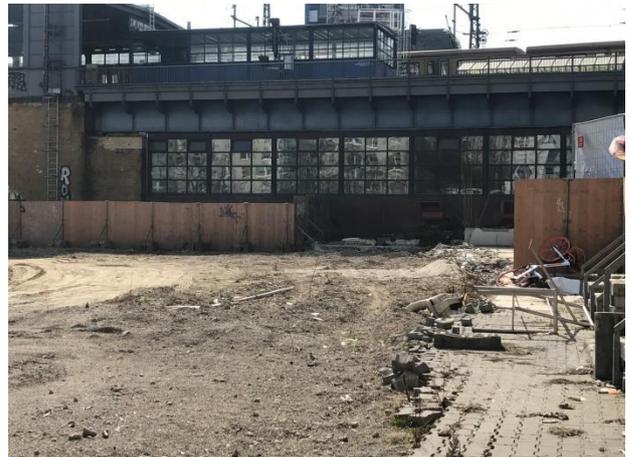
Westliche Grenze des UG mit Resten von Verbundsteinpflaster des ehem. Parkplatzes

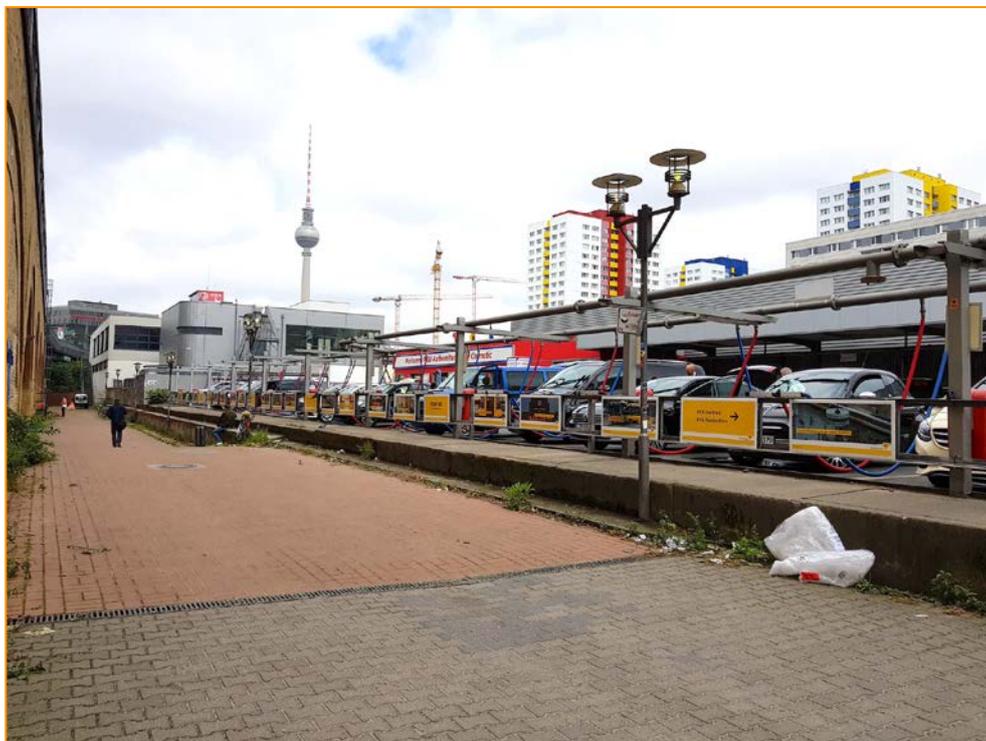
Abb. 2 Baufläche JAH02, Holzmarktstraße in Berlin-Mitte:
Das Baugrundstück war vor der Beräumung nahezu vollständig versiegelt. Es wurden eine Autowaschanlage, eine Tankstelle und ein Einzelhandelsgebäude (Lidl) abgerissen.

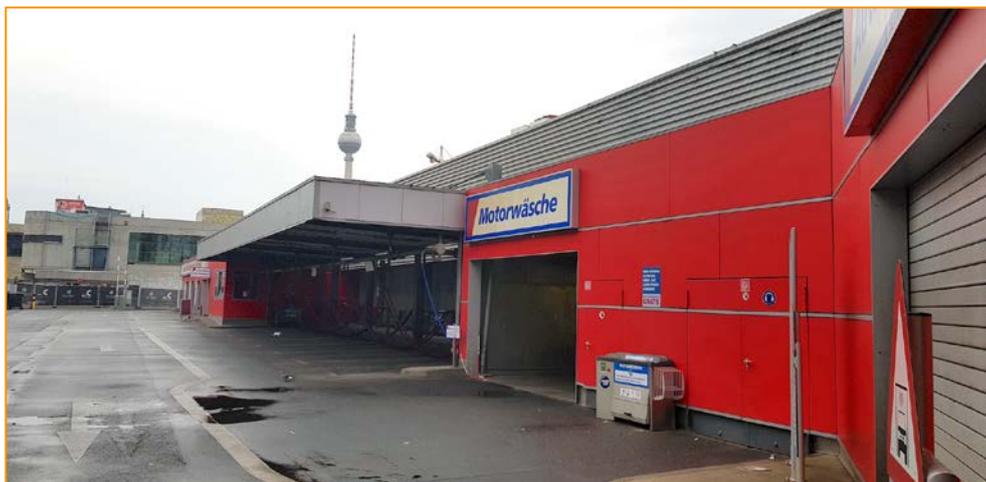
Abb. 3 Baufläche JAH02, Holzmarktstraße in Berlin-Mitte:
An keinem Gebäudeteil der Waschanlage sind Hinweise auf eine Nutzung durch geschützte Arten erkennbar. Es sind auch keine Strukturen erkennbar, die für eine Nutzung durch Fledermäuse oder Gebäudebrüter geeignet gewesen wären.

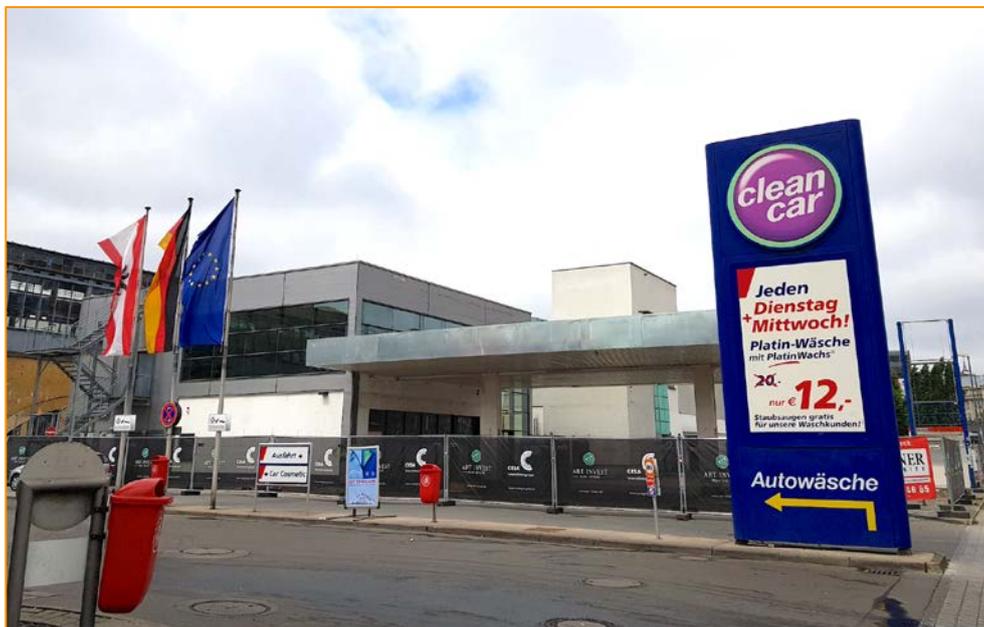
Abb. 4 Baufläche JAH02, Holzmarktstraße in Berlin-Mitte (Tankstelle): Die Bestandsgebäude wiesen keine Schäden an den Fassaden auf. Hinweise auf Fledermausverstecke oder Nistplätze sind nicht erkennbar.

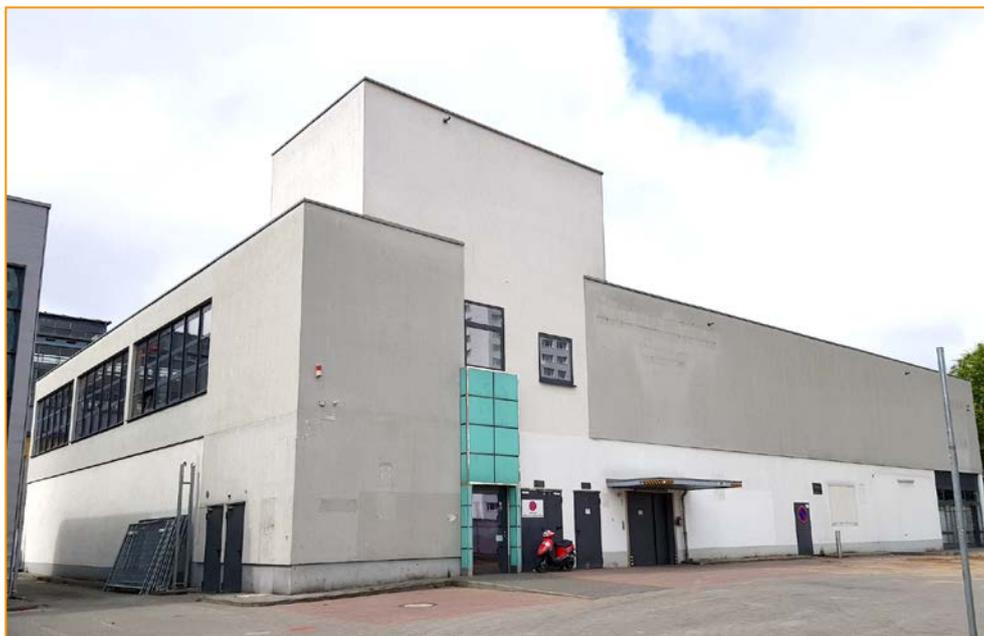
Abb. 5 Baufläche JAH02, Holzmarktstraße in Berlin-Mitte (Gebäude für Einzelhandel): Die Konstruktion der Dachkanten an den Abrissobjekten ist für eine Nutzung durch Gebäude bewohnende Fledermäuse oder Gebäudebrüter nicht geeignet.

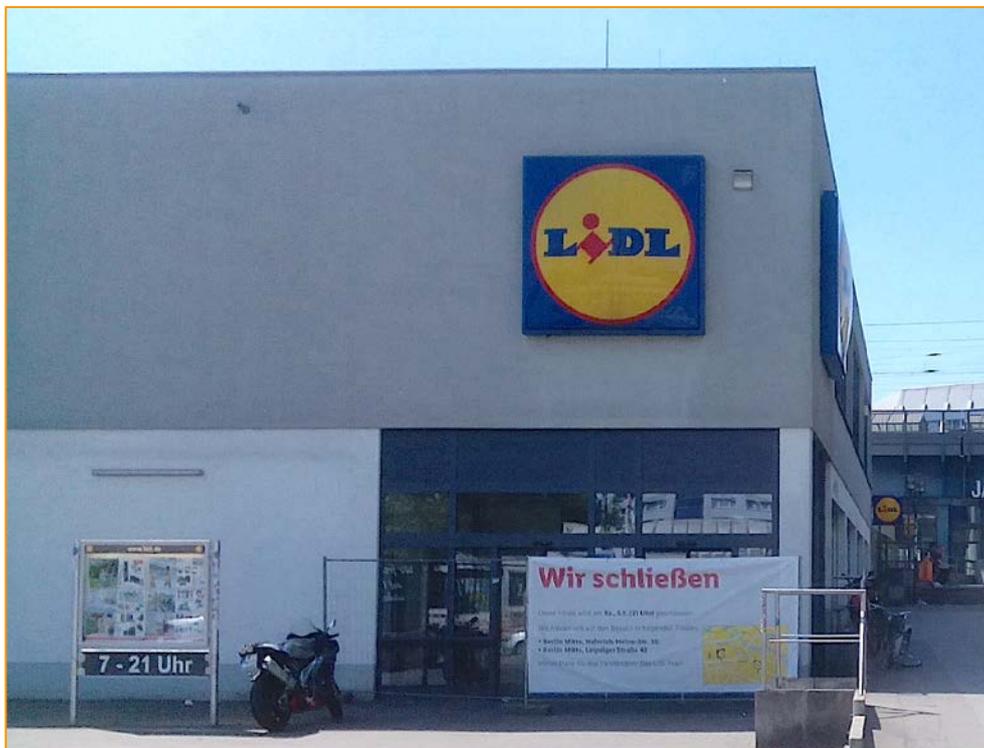
Abb. 6 Baufläche JAHO2, Holzmarktstraße in Berlin-Mitte (Gebäude für Einzelhandel): Die Konstruktion der Dachkanten an den Abrissobjekten ist für eine Nutzung durch Gebäude bewohnende Fledermäuse oder Gebäudebrüter nicht geeignet.

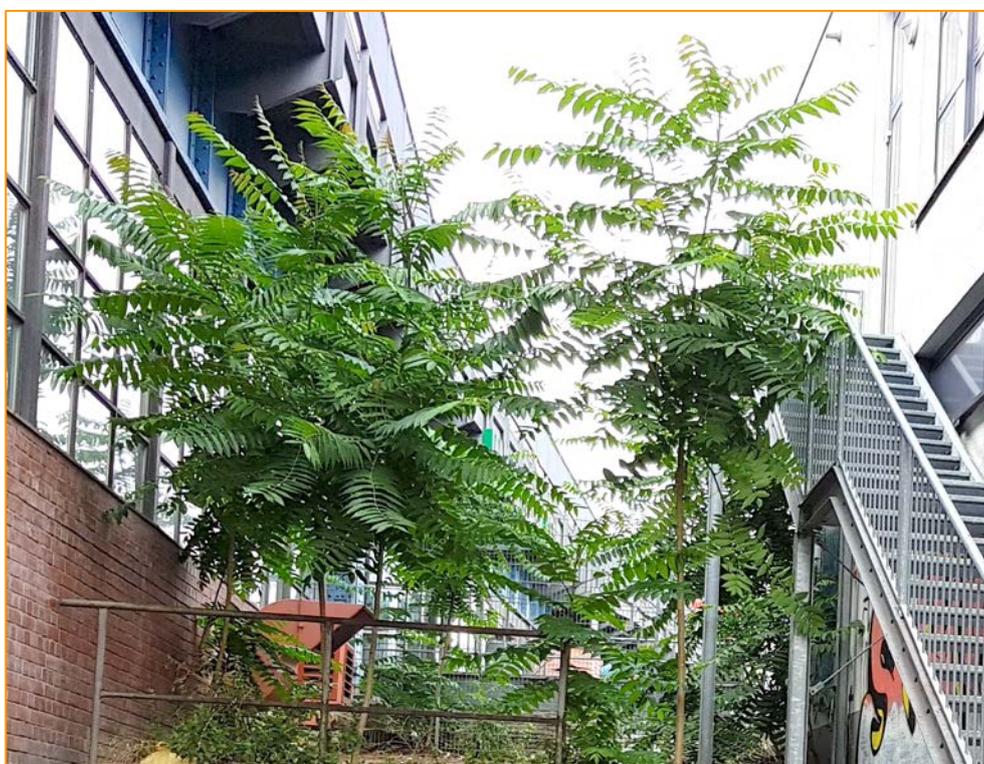
Abb. 7 Baufläche JAHO2, Holzmarktstraße in Berlin-Mitte: Die wenigen freien Bodenstellen wurden überwiegend von invasiven und zu bekämpfenden Götterbäumen besiedelt.

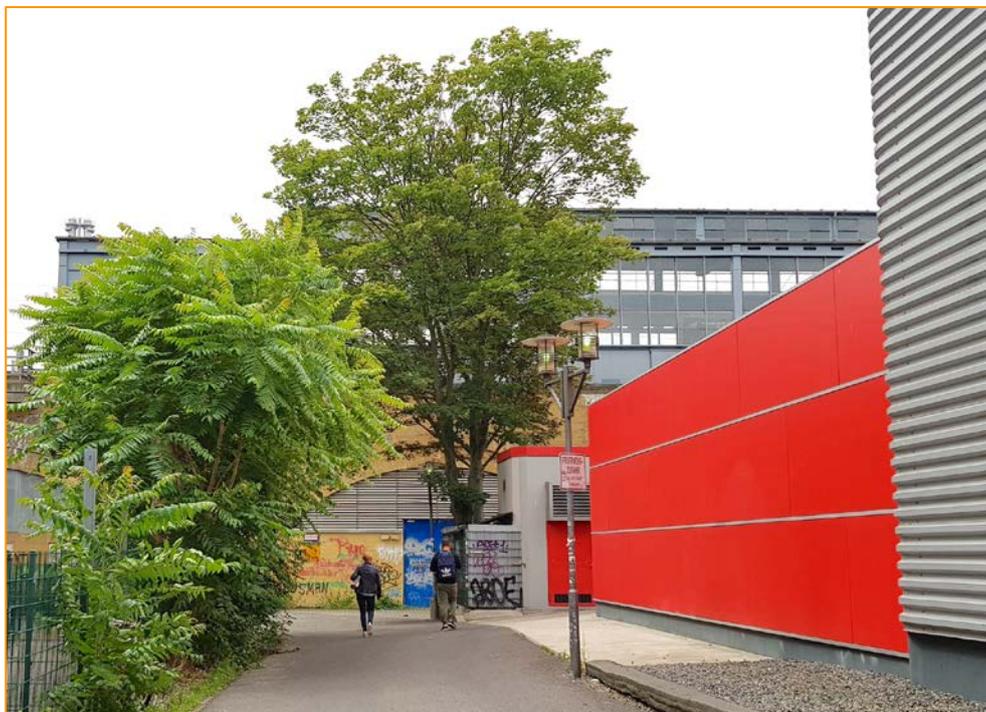
Abb. 8 Baufläche JAH02, Holzmarktstraße in Berlin-Mitte:
Auf dem Baugrundstück existierten nahezu keine Lebensraumstrukturen für geschützte Arten. Die Ausbreitung des Götterbaumes stellte eine akute Gefahr für die heimische Biodiversität dar.

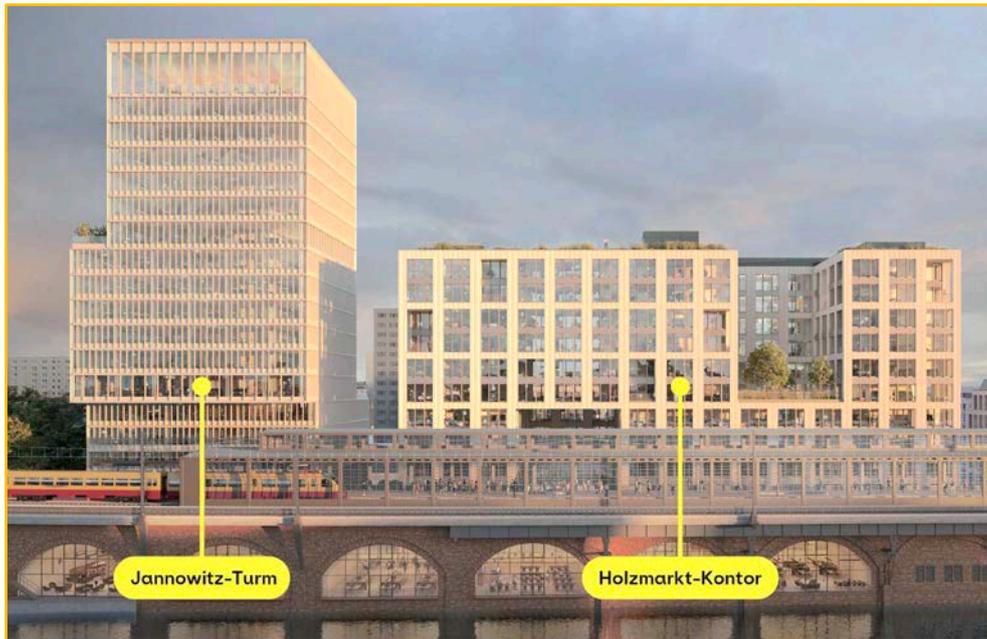
Abb. 7 JAH02, Holzmarktstraße in Berlin-Mitte:
Die Häuserschlucht zwischen JAH02-Stadtturm und Holzmarkt-Kontor bietet Vögeln nur einen unzureichenden Lebensraum. Der S-Bahn-Viadukt ist eine wirksame Barriere, die eine Lebensraumvernetzung zur Spree verhindert. Aufgrund der zu erwartenden geringen Vogelaktivität ist nur ein minimales Vogelschlagrisiko zu prognostizieren. Quelle: JAH0 Stadtturm (<https://jaho-berlin.de/>).

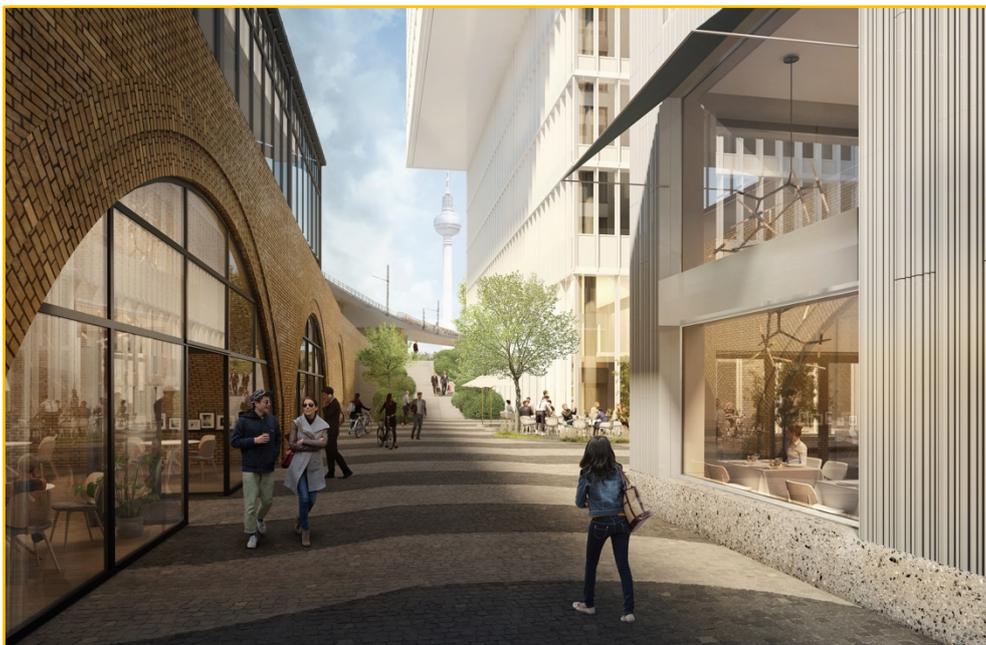
Abb. 8 JAH02, Holzmarktstraße in Berlin-Mitte:
Die Häuserschlucht zwischen JAH02-Stadtturm und S-Bahn-Viadukt bietet Vögeln einen unzureichenden Lebensraum, der nur eine äußerst geringe Aktivität geschützter Vogelarten erwarten lässt. Ein Schlagrisiko für geschützte Vogelarten ist nahezu ausgeschlossen, so dass eine Markierung von Scheiben nicht erforderlich ist. Quelle: JAH0 Stadtturm (<https://jaho-berlin.de/>).

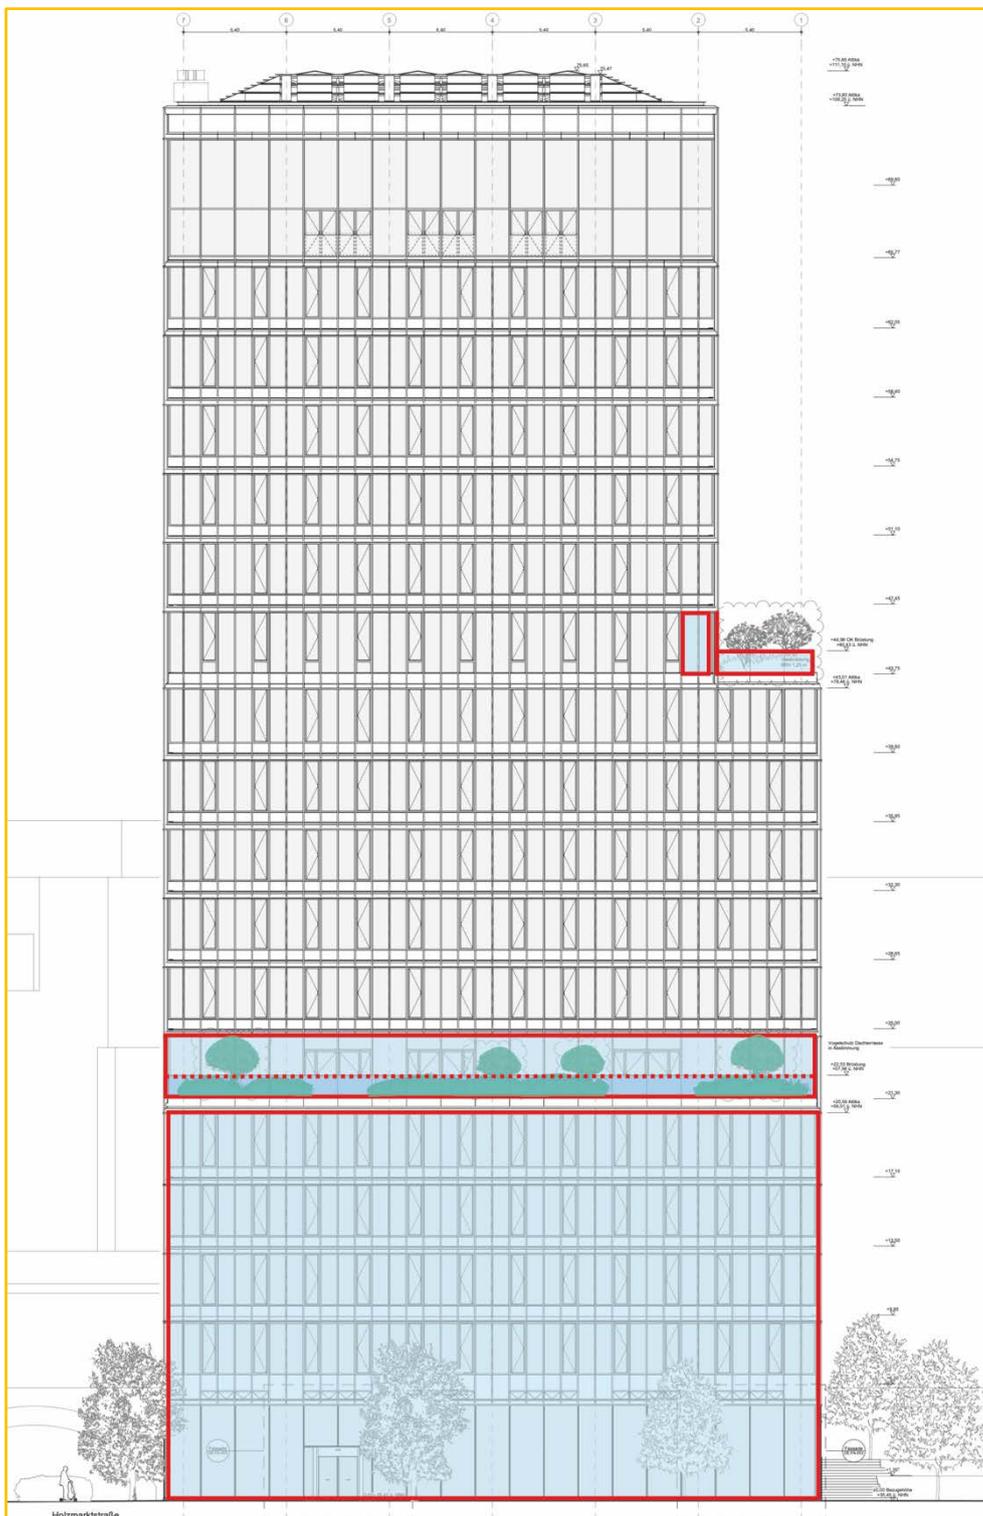
Abb. 9 JAH02, Holzmarktstraße in Berlin-Mitte, Ansicht Nord:
 Vorschlag für die Markierung von Glasflächen.
 Quelle: David Chipperfield Architects

Soll die Fassade in der geplanten Form verwirklicht werden, so gibt es Möglichkeiten zur Minimierung der Anflüge, die frühzeitig einzuplanen sind. Damit ist eine signifikante Erhöhung des Verletzungs- und Tötungsrisikos für Vögel auszuschließen. Auch aktuell werden zahlreiche Vorschläge zur Verhinderung von Anflügen diskutiert, ohne dass bei allen Lösungsvorschlägen die Wirksamkeit reproduzierbar nachgewiesen wurde. Nach Auswertung diverser Möglichkeiten zur Reduktion des Vogelschlagrisikos (RÖSSLER et al. 2022, LÄNDERARBEITSGEMEINSCHAFT DER VOGELSCHUTZWARTEN 2021, WIENER UMWELTANWALTSCHAFT 2018) und der Auswertung aktueller Prüfberichte, bietet sich gegenwärtig eine Markierung der Scheiben mit einem Punktmuster an. Nach RÖSSLER (2020) hat sich die Markierung mit 9 mm kleinen Aluminium-Punkten auf weniger als 1 % der Scheibenfläche mit einem Mittelpunktabstand von 90 mm als hochwirksam erwiesen. Das Anflugrisiko kann demnach um ca. 90 % gesenkt werden. Gegenüber bislang üblichen Markierungen mit auffälligen Mustern kann nunmehr eine unauffällige Markierung mit hoher Wirksamkeit realisiert werden. Unter Berücksichtigung der strengen Vorgaben der zuständigen Naturschutzbehörden ist an der Nord-, West- und Ostfassade die Markierung der nicht durch Brise Soleil unterbrochenen Glasflächen mit einer Breite von >1 m bis in eine Höhe von 2 m über der zu erwartenden Wuchshöhe der umgebenden Gehölze zu empfehlen. Ebenfalls zu empfehlen ist eine Markierung der mehr als 1 m breiten Glasflächen an den Dachterrassen, eine ca. 1 m breite Markierung der Ecken an den Dachterrassen und die Markierung der Brüstungen an den Dachterrassen, sofern sie durchgehend aus klarem Glas bestehen.

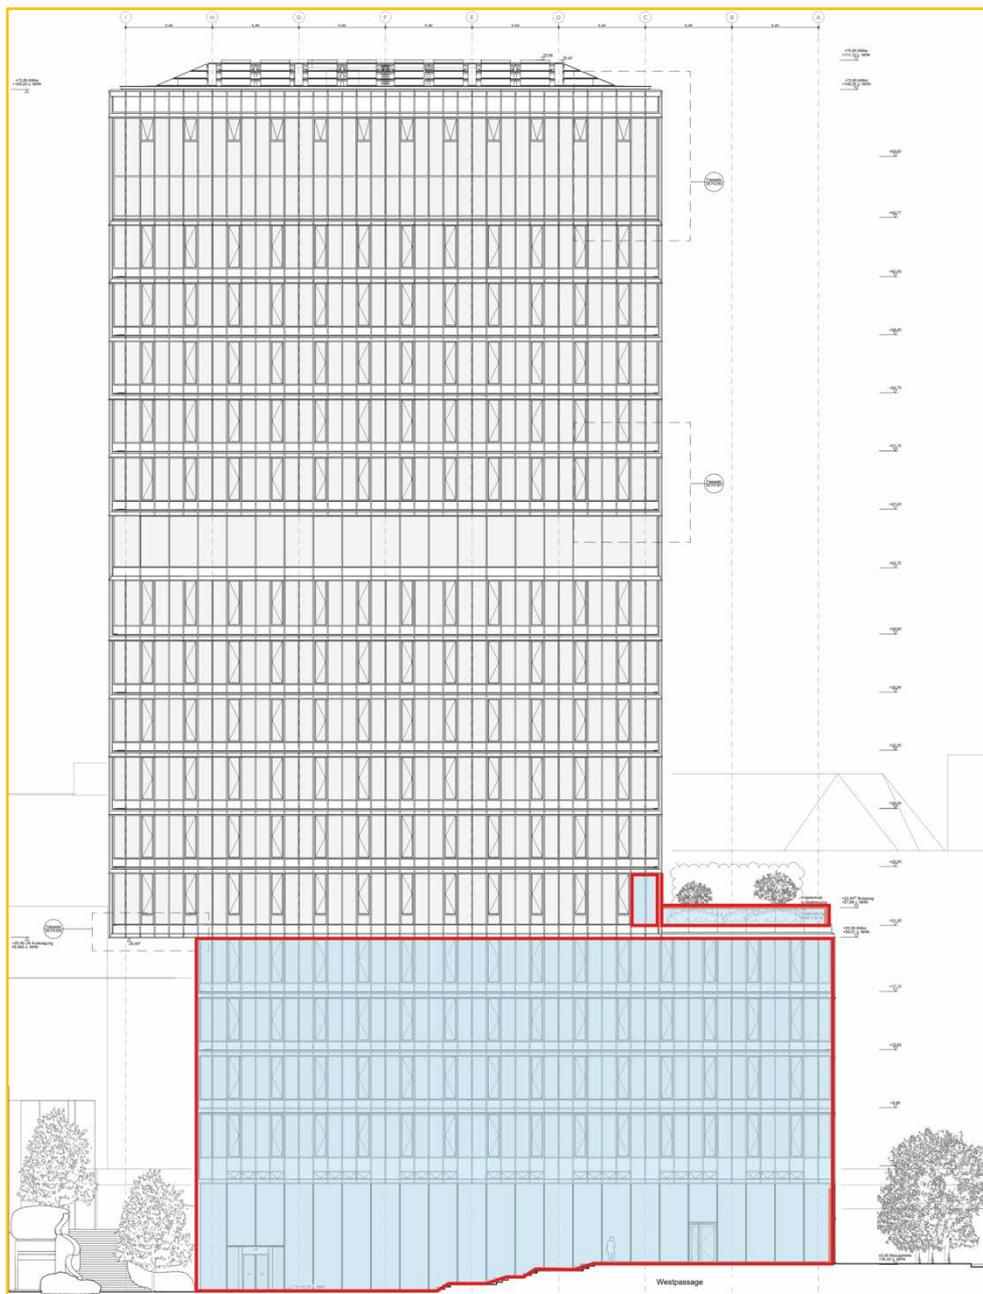
Abb. 10 JAHO2, Holzmarktstraße in Berlin-Mitte, Ansicht Ost:
 Vorschlag für die Markierung von Glasflächen.
 Alternativ zur Markierung kann die Bepflanzung zwischen JAHO2-Stadtturm und JAHO-Stadthaus reduziert werden. STEIOF et al. (2017) beschreiben das „Fernhalten von Bepflanzungen von Glasscheiben“ als „naturschutzfreundliche Planung“, um gefährliche Situationen weitgehend zu vermeiden.
 Quelle: David Chipperfield Architects

Als weitere Möglichkeit, das Vogelschlagrisiko zu minimieren führen STEIOF et al. (2017) u.a. das „Fernhalten von Bepflanzungen von Glasscheiben“ an. Dadurch ergibt sich partiell eine Alternative zur Markierung großer Glasflächen: Die „naturschutzfreundliche Planung“ (STEIOF et al. 2017) mit einer Reduktion der Bepflanzung zwischen JAHO2-Stadtturm und JAHO-Stadthaus kann an der Ostfassade das Vogelschlagrisiko minimieren, so dass eine Scheibenmarkierung nicht mehr erforderlich ist.

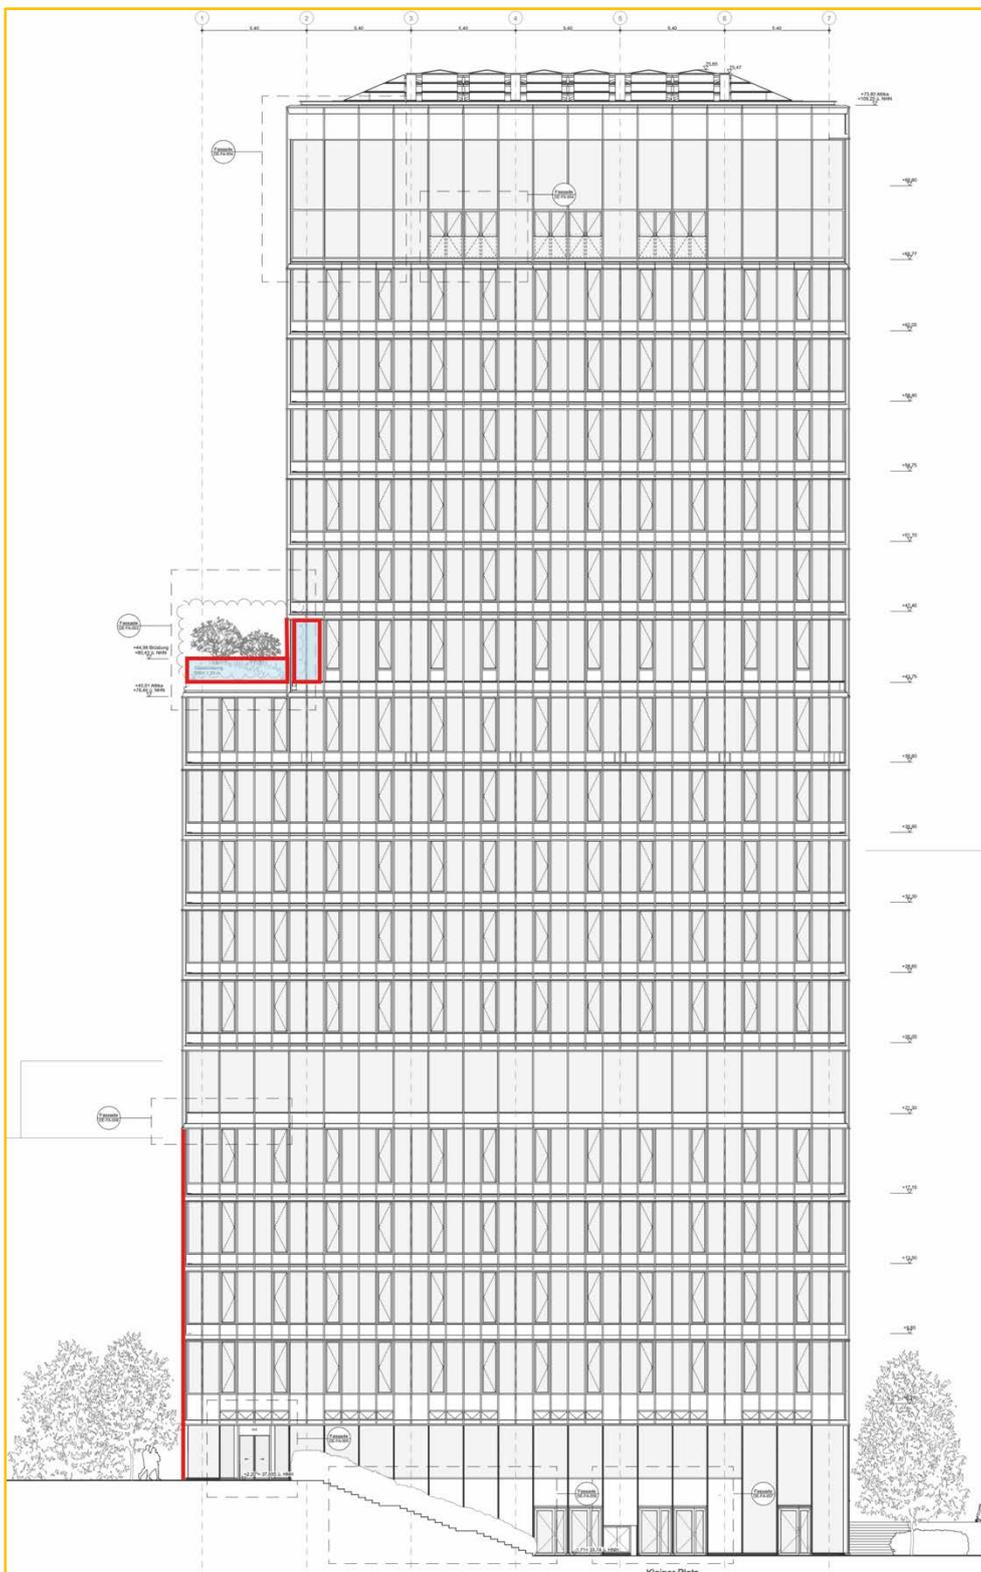
Abb. 11 JAH02, Holzmarktstraße in Berlin-Mitte, Ansicht Süd:
 Vorschlag für die Markierung von Glasflächen.
 Quelle: David Chipperfield Architects

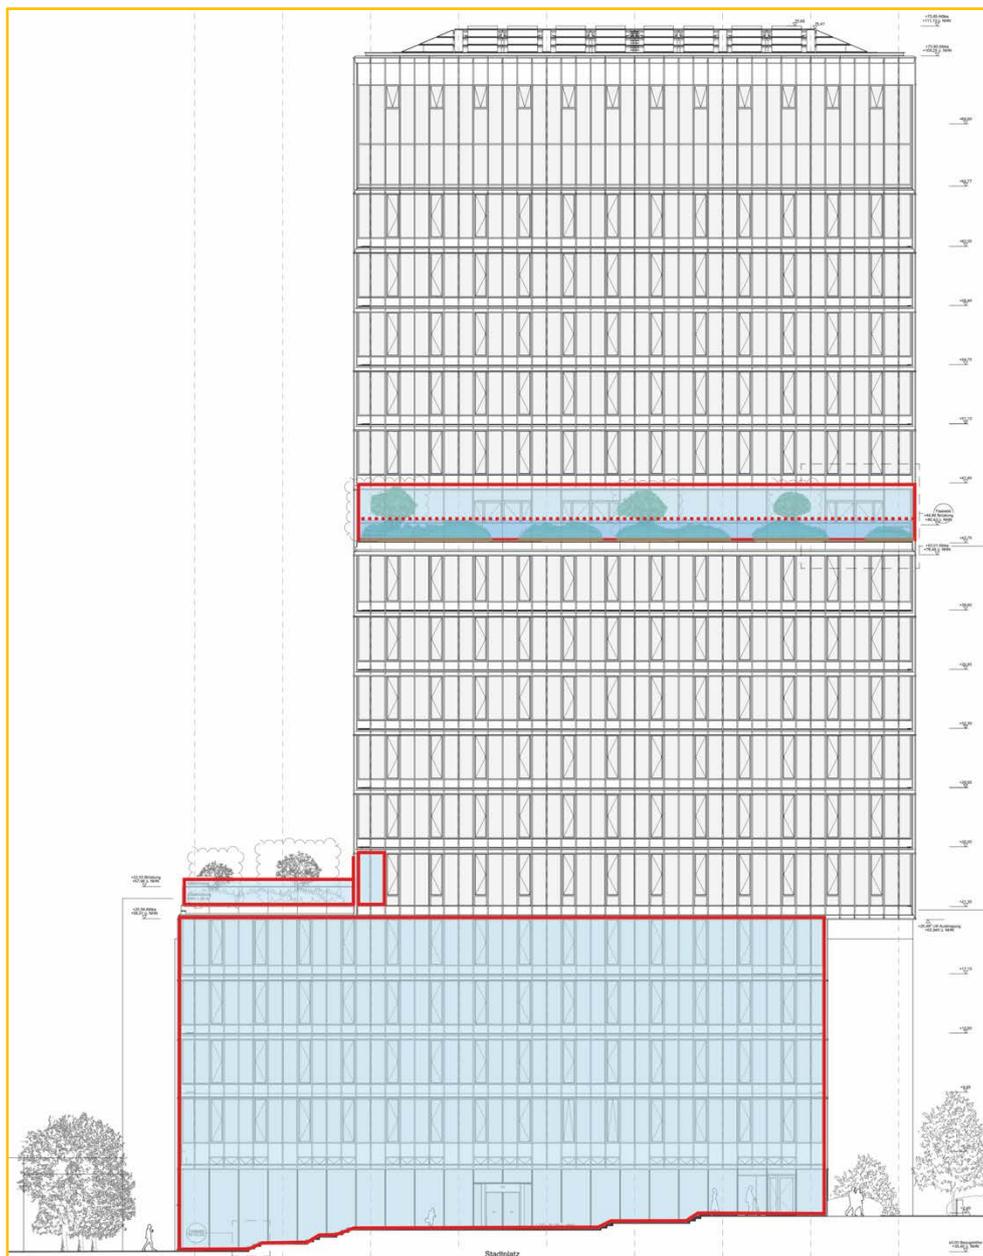
Abb. 12 JAHO2, Holzmarktstraße in Berlin-Mitte, Ansicht West:
 Vorschlag für die Markierung von Glasflächen.
 Quelle: David Chipperfield Architects
