BEZIRKSAMT TREPTOW-KÖPENICK VON BERLIN
KLIMASCHUTZ-TEILKONZEPT FÜR 42 LIEGENSCHAFTEN

TURNHALLE, DAHMESTR. 45

Berlin, den 20. Oktober 2014
BN00149.102

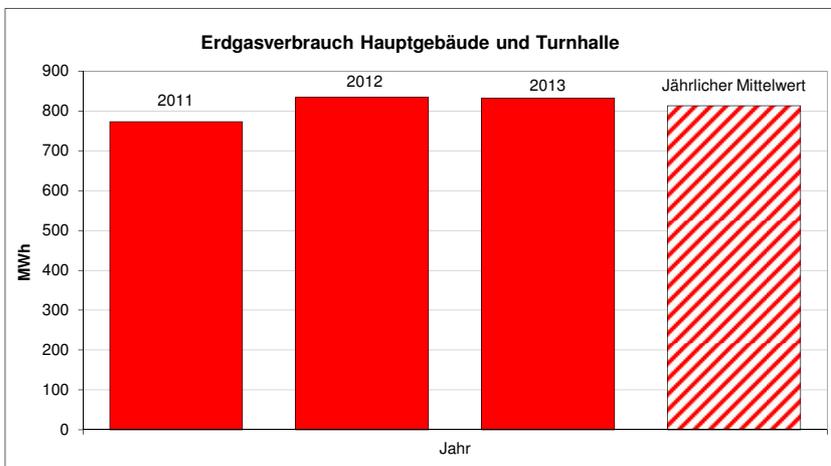
Abbildung 1: Erdgasverbrauch des Hauptgebäudes und der Turnhalle in den Jahren 2011 bis 2013

Die Turnhalle wird über den Brennwärtekessel des Hauptgebäudes der Fritz-Kühn-Schule mit Erdgas beheizt (das Hauptgebäude befindet sich auf dem gleichen Areal und wird im Rahmen des Klimaschutz-Teilkonzeptes in einem separaten Bericht untersucht). Das gesamte Gebäude wird beheizt. Die Wärmeverbräuche für Heizung und Warmwasserbereitung wurden für beide Gebäude gemeinsam erfasst, so dass keine gebäudebezogenen Aussagen treffbar sind. Eine flächenanteilige Aufteilung der Wärmeverbrauchsdaten auf die zwei Gebäude wird nicht vorgenommen, da sich die Gebäude hierfür zu stark in ihrer Nutzung unterscheiden und die Zahlen so nicht aussagekräftig wären. Für eine detaillierte gebäudebezogene Analyse der Verbrauchsdaten wäre eine gebäudebezogene Erfassung der Wärmeverbräuche erforderlich. Im folgenden Diagramm ist daher der Wärmeverbrauch für das Hauptgebäude der Fritz-Kühn-Schule und die Turnhalle für die Jahre 2011-2013 angegeben.

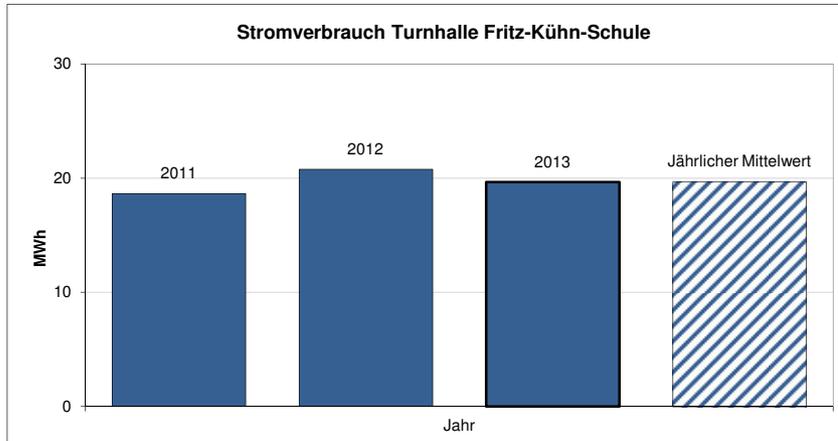
Abbildung 3: Stromverbrauch der Turnhalle der Fritz-Kühn-Schule in den Jahren 2011 bis 2013

Für die Jahre 2011-2013 wurden die nachstehend dargestellten Stromverbräuche abgerechnet. Hierbei handelt es sich allein um die Stromverbräuche der Turnhalle der Fritz-Kühn-Schule. Abbildung 4 zeigt die infolge der Stromherstellung produzierten Treibhausgasemissionen.

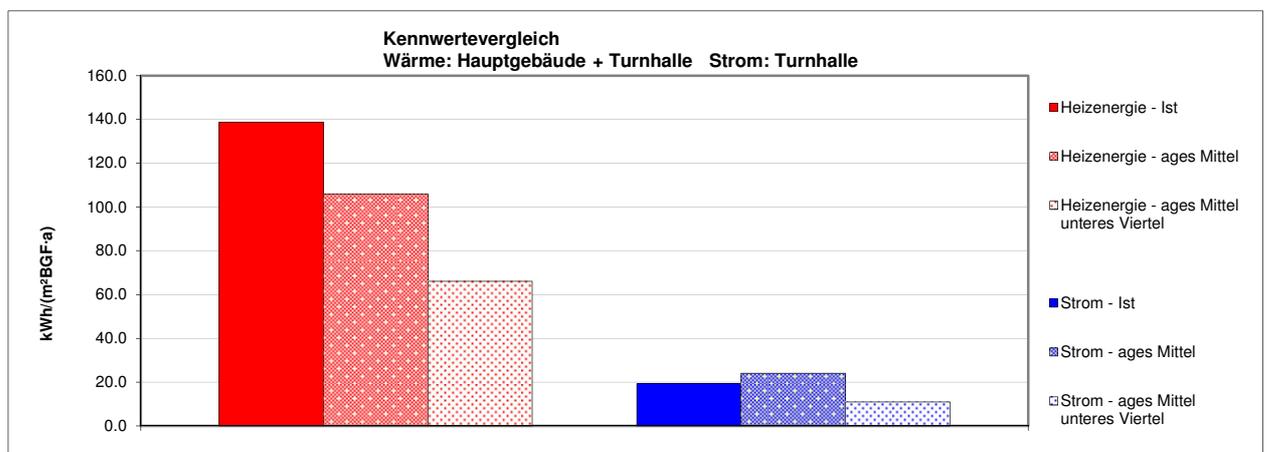
Abbildung 5: Kennwertevergleich

Eine Beurteilung der Energieverbräuche der Liegenschaft ist durch einen Vergleich mit den entsprechenden Verbräuchen des deutschen Gebäudebestands möglich. Hierfür hat die ages GmbH für verschiedene Gebäudekategorien Heizenergie- und Stromverbrauchswerte erfasst und die Mittelwerte sowie die Mittelwerte des Viertels mit dem geringsten Verbrauch bezogen auf die Bruttogrundfläche des jeweiligen Gebäudes erfasst und veröffentlicht.³ In der folgenden Tabelle sind die vorhandenen Verbrauchswerte den entsprechenden Vergleichswerten gegenübergestellt. Für den Wärmeverbrauch wurden dabei die Vergleichskennwerte für Haupt-/Realschulen gesamt (ohne Schwimmbad) und Turnhallen (1000-2000m²) entsprechend den Flächenanteilen der zwei Gebäude gemittelt. Für den Stromverbrauch wurde der Vergleichskennwert für Turnhallen mit 1000-2000 m² angesetzt. Abbildung 5 verdeutlicht die Relationen grafisch.

Der Komplex aus Schulgebäude und Turnhalle verbraucht demnach deutlich mehr Heizenergie als von ages GmbH für Haupt-/Realschulen und Turnhallen mit 1000-2000 m² im Mittel erfasst wurde. Ursache hierfür ist vor allem die Gebäudehülle des Hauptgebäudes der Schule. Bis auf die Erneuerung einiger Fenster fanden seit Bestehen des Schulgebäudes keine energetischen Sanierungen statt. Die Bauteile der Turnhalle weisen aufgrund des Baujahrs von 1985 bereits eine gewisse Wärmeschutzqualität auf. In

den letzten Jahren wurden teilweise die Fenster erneuert und das Dach gedämmt. Dennoch besteht auch bei der Turnhalle noch ein erhebliches Einsparpotenzial. Verglichen mit dem Mittelwert des besten Viertels des entsprechenden deutschen Gebäudebestands zeigt sich ein deutliches Einsparpotential für den Heizenergieverbrauch und die zugehörigen Treibhausgasemissionen. Setzt man das arithmetische Mittel des besten Viertels des Gebäudebestandes als Zielgröße für den Heizenergieverbrauch, so berechnet sich das Kosteneinsparpotential bei einem Kostenansatz von 0,057 €/kWh⁴ für Erdgas zu 25.800 €/Jahr für den Gebäudekomplex aus Hauptgebäude und Turnhalle. Für die Treibhausgasemissionen infolge Heizwärmeverbrauchs berechnet sich entsprechend ein Einsparpotential von 52%.

Der mittlere jährliche Stromverbrauch der Turnhalle der Fritz-Kühn-Schule liegt knapp unterhalb des von ages GmbH für Turnhallen mit 1000-2000m² im Mittel erfassten Stromverbrauchs, jedoch oberhalb des Mittelwerts des besten Viertels. Aufgrund des Alters der Turnhalle lässt sich dennoch auf ein Einsparpotential beim Strom und daraus folgend bei den Treibhausgasen schließen. Unter Ansatz des arithmetischen Mittels des besten Viertels des Turnhallenbestandes (1000-2000 m²) als Zielgröße für den Stromverbrauch und einem aktuellen mittleren Kostenansatz von 0,186 €/kWh für Strom berechnet sich das Kosteneinsparpotential für die Turnhalle der Fritz-Kühn-Schule zu etwa 1.550 €/Jahr. Für die Treibhausgasemissionen infolge Stromverbrauchs berechnet sich entsprechend ein Einsparpotential von 43%.

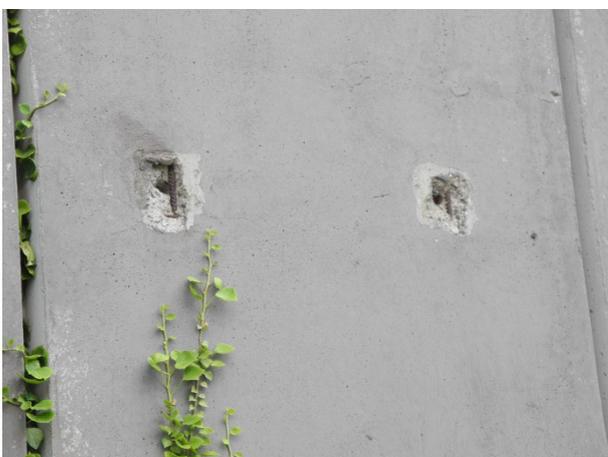
Detail freiliegender Bewehrungsstahl

Für die massiven Außenwände in Stahlbetonskelettbauweise wird gemäß [1] von einem U-Wert von $0,6 \text{ W}/(\text{m}^2\text{K})$ ausgegangen. Die Wärmeschutzqualität der Außenwände ist damit schlechter als der derzeitige Anspruch an die Wärmeschutzeigenschaften von Wänden. Aufgrund der bereits vorhandenen Dämmschichten entweicht aber prozentual weniger Wärme über die Außenwände als bei älteren Gebäuden ohne Dämmung. Die Fassade ist in der Fläche weitestgehend intakt an wenigen Stellen sind jedoch Fehlstellen vorhanden und der Bewehrungsstahl liegt frei.

Die Außenwandelemente sind entsprechend ihrer großen Fläche für einen großen Teil der Wärmeverluste durch die Gebäudehülle verantwortlich. Da sie jedoch bereits gedämmt ausgeführt wurden, sind ihre wärmetechnischen Eigenschaften deutlich besser als bei ungedämmten Wänden. Zur Sanierung wird empfohlen, ein außenseitiges Wärmedämmverbundsystem auszuführen, das aufgrund der großflächigen Fassadengestaltung vergleichsweise einfach und damit kostengünstig aufzubringen ist. Bereits mit einer 12 cm dicken Dämmung der Wärmeleitfähigkeitsgruppe 035 wird die über die gesetzliche Anforderung der EnEV hinausgehende erhöhte Anforderung der KfW erreicht.⁹

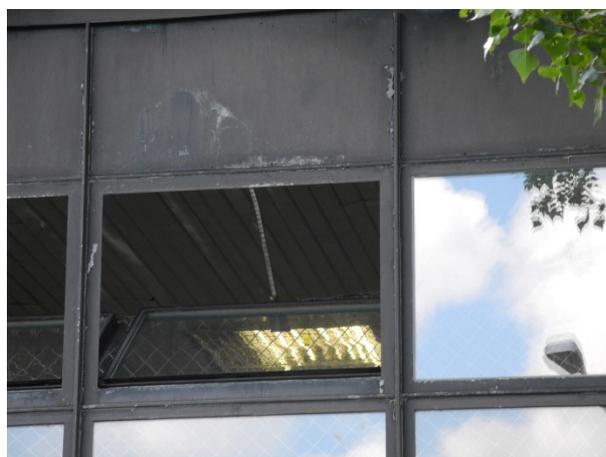
Detail Stahlfassadenfenster

Rückseitig existiert noch die bauzeitliche Stahl-Glasfassade, deren U-Wert gemäß [1] mit $4,3 \text{ W}/(\text{m}^2\text{K})$ anzunehmen ist und damit die heutigen wärmeschutztechnischen Anforderungen deutlich überschreitet. Der äußere Anstrich der Fensterrahmen blättert bereits stellenweise ab.

Es wird der Austausch der alten Stahlfenster empfohlen, da ihre wärmeschutztechnischen Eigenschaften bei weitem nicht den heutigen Anforderungen genügen. Das Einsparpotential ist daher beträchtlich. Zur Einhaltung der KfW-Anforderungen wäre der Einbau einer 3-fach-Wärmeschutzverglasung mit einem U-Wert kleiner oder gleich 0,95 W/(m²K) erforderlich.

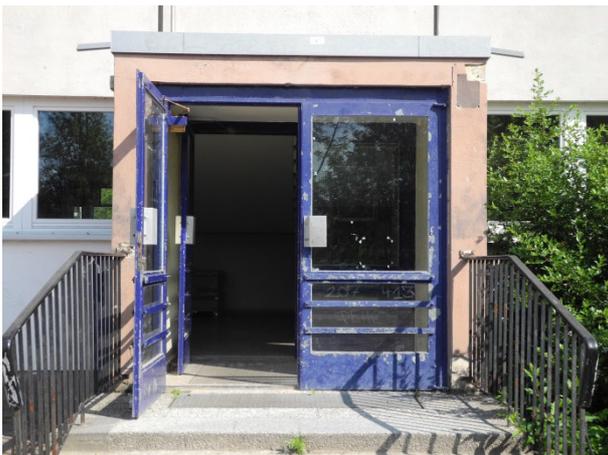
Zustand Eingangstür

Bei der Eingangstür handelt es sich um eine Metalltür mit einfachverglasten Fenstern. Bei der Notausgangstür auf der Süd-West Fassade handelt es sich ebenfalls um eine Metalltür. Gemäß [1] wird für beide Türen ein U-Wert von $3,5 \text{ W}/(\text{m}^2\text{K})$ abgeschätzt. Der wärmetechnische Zustand der beiden Türen liegt damit über den heutigen Anforderungen. Darüber hinaus löst sich die Schutzbeschichtung des Metallrahmens der Eingangstür ab.

Aufgrund ihrer anteilig sehr geringen Fläche geht über die Außentüren nur ein geringer Wärmeanteil verloren. Der Einspareffekt für Energie und Treibhausgasemissionen infolge Austausch der Türen ist demnach ebenfalls gering. Insbesondere im Rahmen einer Fassadensanierung sollte die Eingangstür gleichwohl durch eine selbsttätig schließende Tür mit einem U-Wert kleiner oder gleich 1,3 W/(m²K) ersetzt werden, um das vorhandene Einsparpotential bei möglichst geringem Kostenaufwand zu realisieren. Auch die Notausgangstür der Turnhalle sollte gemäß den KfW-Anforderungen erneuert werden.

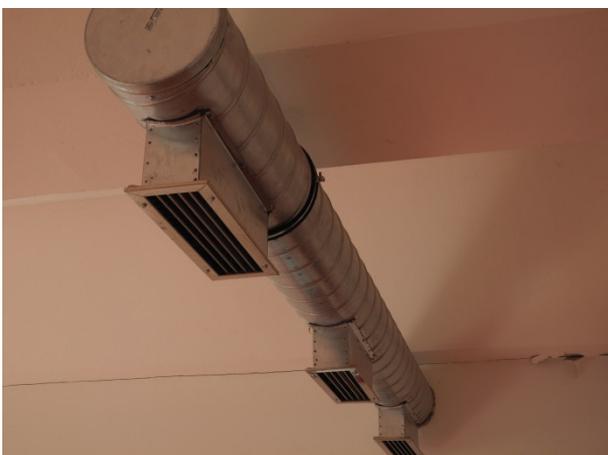
Abluftkanal Umkleideraum

Die Sanitär- und Umkleieräume der Turnhalle verfügen über feuchtegeführte Abluftventilatoren. Nähere Informationen zu der Abluftanlage liegen nicht vor. Die Halle wird über die Stahlfenster manuell belüftet.

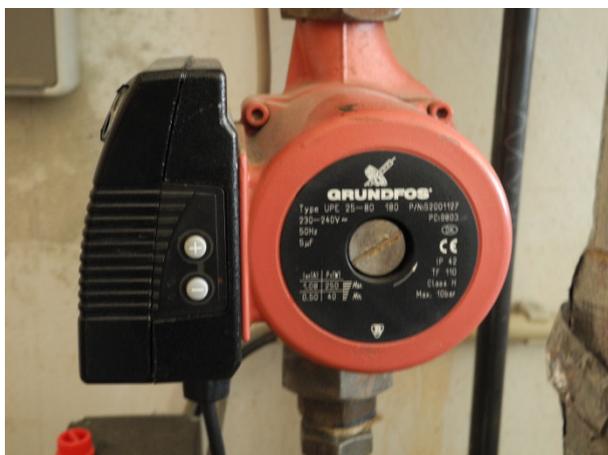
Grundfos Nassläufer-Umwälzpumpe

Auch die Dämmung der Wärmeleitungen in der Turnhalle entspricht laut Aussage des Hausmeisters noch dem Standard von 1985 und weist einige Fehlstellen auf. Die Umwälzung des Heizungswassers erfolgt durch Grundfos UPE bzw. UPS Nassläufer-Umwälzpumpen aus den Jahren 1998 und 2012. Die Pumpen sind leistungsgeregelt und passen Ihre Leistung somit dem aktuellen Förderbedarf an.

Auch bei den Komponenten der Heizungsanlage, die im Heizungsraum der Turnhalle untergebracht sind, stehen in Zukunft Erneuerungsinvestitionen an. Die Dämmung der Wärmeleitungen sollte erneuert werden und die Umwälzpumpe aus dem Jahr 1998 sollte nach Erreichen ihrer Lebensdauer gegen ein Hocheffizienzgerät ausgetauscht werden.

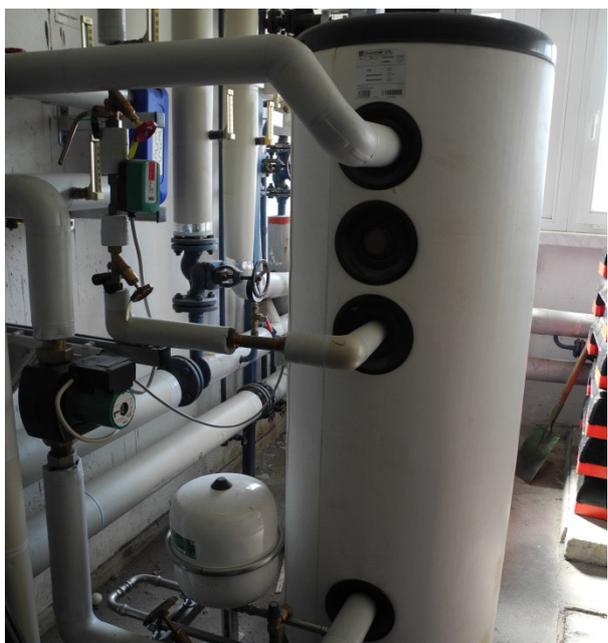
CosmoCell Warmwasserspeicher CPL 300

Die Warmwasserbereitung und –speicherung für die Duschen und Waschbecken in den Sanitärräumen der Turnhalle erfolgt mittels eines indirekt über den Brennwertkessel im Hauptgebäude der Schule beheizten CosmoCell CPL300-Warmwasserspeichers mit einem Volumen von 300l. Der Warmwasserspeicher ist im Heizungsraum der Turnhalle untergebracht und stammt aus dem Jahr 2004. Die Versorgung der Zapfstellen erfolgt mittels Zirkulation.

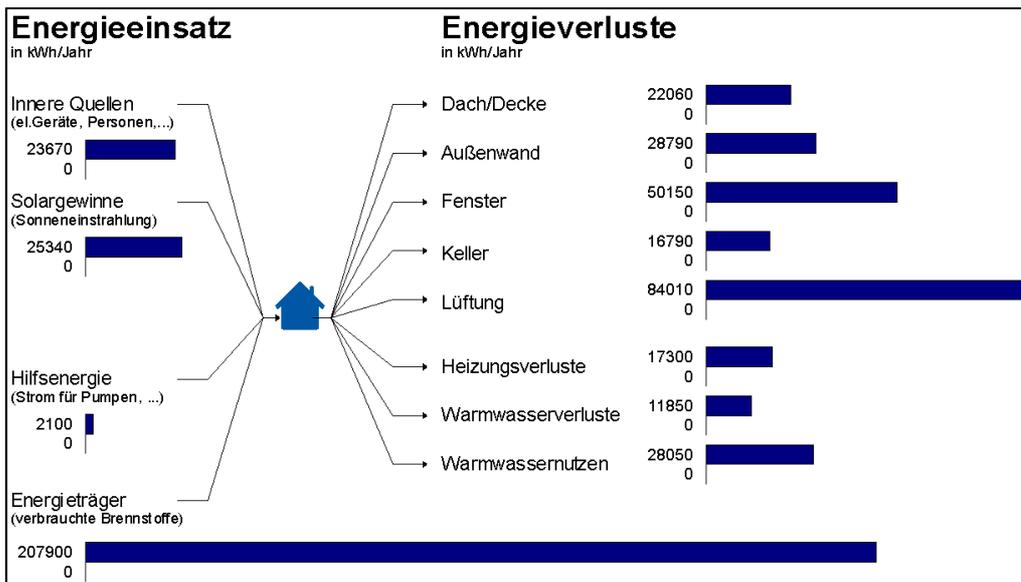
Abbildung 6: Energieeinsatz und –verluste für den Ist-Zustand der Turnhalle

Für den beschriebenen Ist-Zustand der Gebäudehülle und der technischen Anlagen der Turnhalle berechnet sich die nachfolgende Energiebilanz. Da kein detaillierter Abgleich der berechneten Bedarfsgrößen mit den Verbrauchswerten erfolgen konnte, ist von einer gewissen Abweichung zwischen dem berechneten Bedarf und dem tatsächlichem Verbrauch auszugehen. Die Bilanz ist daher als eine auf der Grundlage der vorliegenden Informationen vorgenommene Abschätzung des individuellen Energiebedarfs der Turnhalle zu verstehen. Abbildung 6 zeigt anhand der Energiebilanz des Gebäudes anschaulich, welchen Anteil die einzelnen Bauteilgruppen am Gesamtwärmeverlust haben und welche Wärmegewinne und –zufuhr diesen gegenüber stehen. Abbildung 7 fasst diese Angaben zusammen und ergänzt sie um die für die Wärmeerzeugung auftretenden Primärenergieverluste.

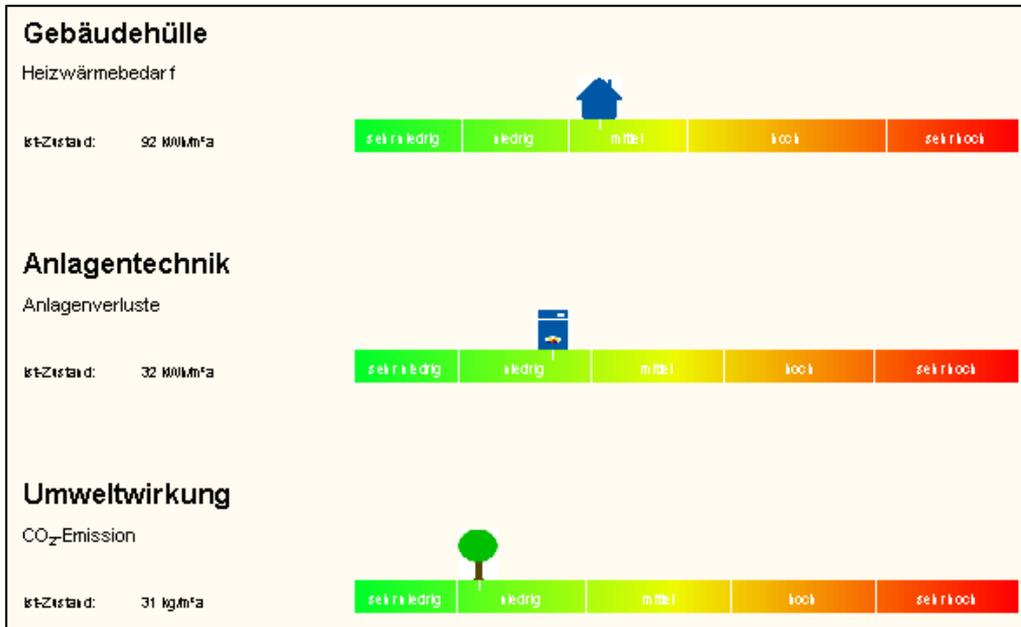
Abbildung 8: Beurteilung des Ist-Zustandes der Turnhalle

Die folgende Grafik stuft den energetischen Zustand der Gebäudehülle und der technischen Anlagen sowie den Umfang der Treibhausgasemissionen des Gebäudes anhand der Berechnungsergebnisse anschaulich und übersichtlich ein. Für die Anlagentechnik wird hierbei der Primärenergiebedarf bewertet.⁸ Alle drei verglichenen Werte beziehen sich auf die rechnerische Energiebezugsfläche des Gebäudes.

In der Einstufung des Heizwärmebedarfs im mittleren Bereich spiegelt sich die Tatsache wieder, dass in den letzten Jahren bereits energetische Sanierungen an der Gebäudehülle durchgeführt wurden. Es zeigt sich dennoch noch ein weiteres Sanierungspotenzial.

Entsprechend der Ausstattung der Heizungsanlage um die Brennwertkessel werden die Anlagenverluste im unteren niedrigen Bereich eingestuft. Ein Sanierungspotenzial ist auch hier noch vorhanden.

Die Umweltwirkung des Gebäudes wird im Hinblick auf seine Treibhausgasemissionen resultierend aus dem Energieverbrauch und Emissionsfaktor als sehr niedrig eingestuft. Auch hier zeigt sich dennoch noch ein Einsparpotenzial.
