KLIMASCHUTZ-TEILKONZEPT FÜR 42 LIEGENSCHAFTEN

SPORTFUNKTIONSGEBÄUDE, FÜRSTENWALDER DAMM 570

Berlin, den 20. Oktober 2014
BN00149.102

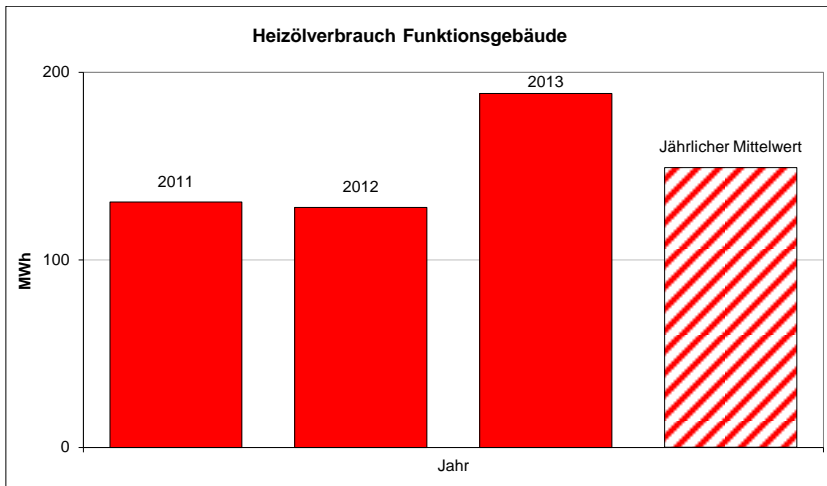
Das Sportfunktionsgebäude am Fürstenwalder Damm wird durch eine Ölheizung mit Wärme versorgt. Außer den Kellerräumen wird das gesamte Gebäude beheizt. Das Gebäude verfügt über eine zentrale Warmwasserbereitung. Im folgenden Diagramm ist der Wärmeverbrauch für das Gebäude für die Jahre 2011-2013 angegeben.

Abbildung 1: Heizölverbrauch des Gebäudes in den Jahren 2011 bis 2013

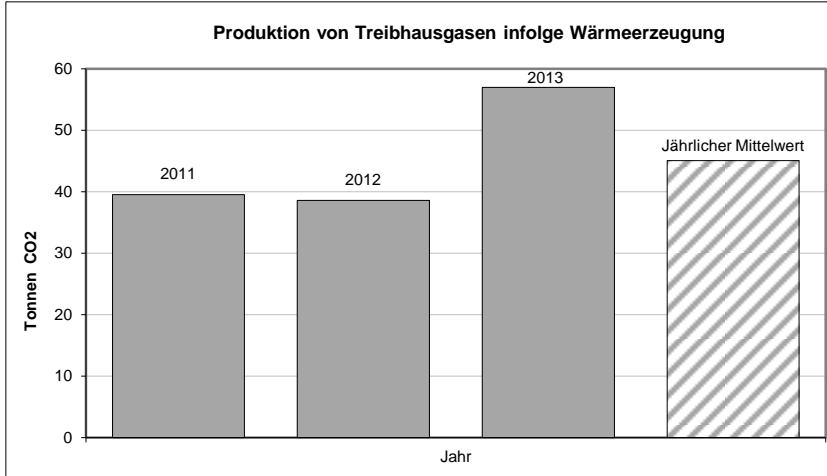
Abbildung 2: Produzierte Treibhausgasemissionen (CO₂-Äquivalent) infolge Wärmeerzeugung¹

¹ GEMIS-CO₂-Emissionsfaktor für 1 MWh Wärmeverbrauch für Erdöl (Heizwert): 302 kg/MWh

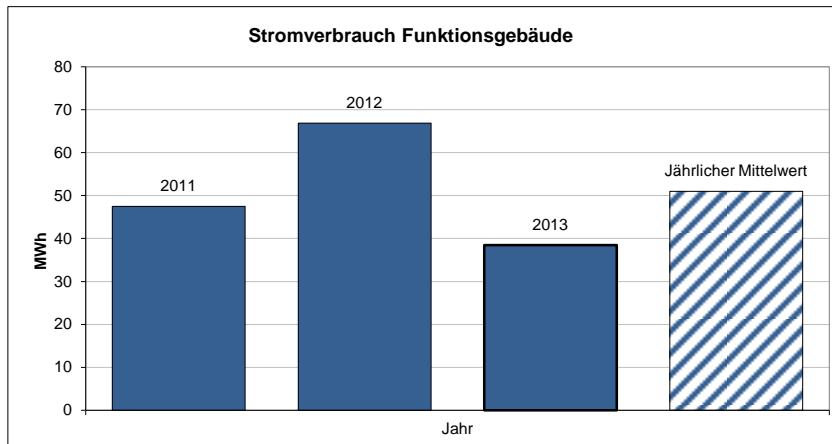
Für die Jahre 2011-2013 wurden die nachstehend dargestellten Stromverbräuche abgerechnet. Abbildung 4 zeigt die infolge der Stromherstellung produzierten Treibhausgasemissionen.

Abbildung 3: Stromverbrauch des Funktionsgebäudes in den Jahren 2011 bis 2013

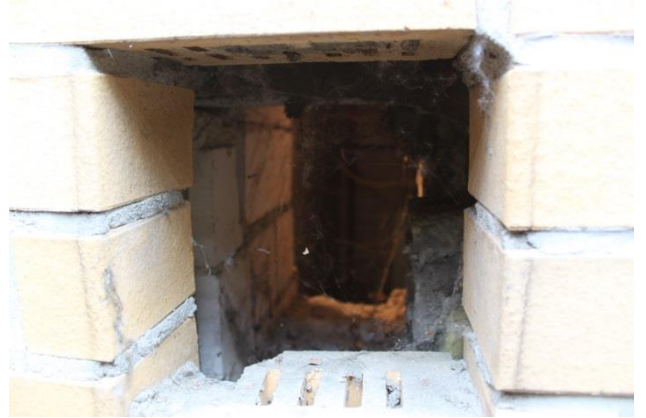
Zweischaliges Mauerwerk der Gebäudelängsseiten

Bei den Außenwänden handelt es sich um ein zweischaliges Mauerwerk. Gemäß [1] ist für diese Wände ein U-Wert von $0,6 \text{ W}/(\text{m}^2\text{K})$ anzunehmen. Dieser Wert ist für die vorhandenen Wandstärken hinsichtlich seiner Größenordnung plausibel. Die Außenwände befinden sich insgesamt in einem annehmbaren Zustand. Lediglich die Holzschalung an den Giebelseiten sollte zum Teil erneuert werden.

Die Außenwände haben mit dem in 3.3.3 angenommenen U-Wert von $0,6 \text{ W}/(\text{m}^2\text{K})$ die KfW-Anforderungen von $0,2 \text{ W}/(\text{m}^2\text{K})$ noch nicht erreicht. Eine energetische Sanierung durch das Einbringen einer nachträglichen Einblasdämmung wäre empfehlenswert.

→ **Sanierung empfohlen**

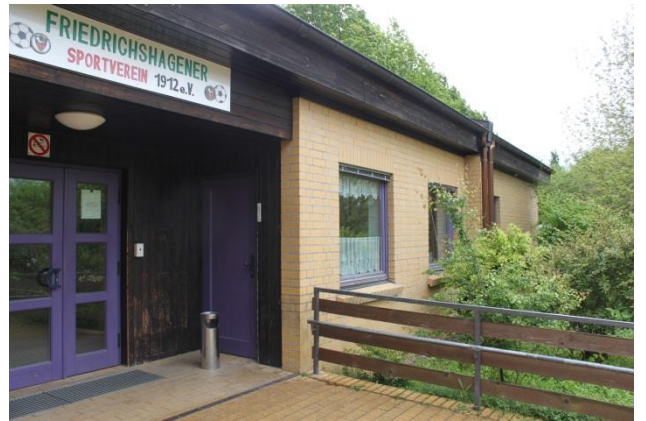
Intakte Klinkerwände und Holzschalung im Dachüberstand und Eingangsbereichen

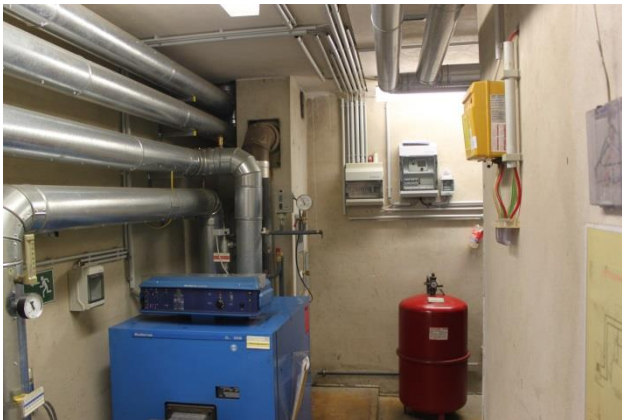
Niedertemperaturheizkessel - Buderus GE 305

Das untersuchte Funktionsgebäude wird über einen Niedertemperaturheizkessel des Typs Buderus GE 305 beheizt. Die im Keller untergebrachte Ölheizung wurde im Jahr 1994 eingebaut.

Insgesamt sind die haustechnischen Anlagen funktionstüchtig. Wesentliche Komponenten haben jedoch ihre mittlere Lebensdauer erreicht und besitzen einen energetischen Standard mittlerer bis niedriger Effizienz. Eine energetische Sanierung der Anlage wird empfohlen.

Eine Sanierung der Heizungs- und Warmwasserbereitungsanlage in energetischer Hinsicht ist mit Ausnahme der Wärmeübergabeeinrichtungen und ggf. Heizungspumpen erforderlich. Der Heizungskessel hat seine mittlere Lebensdauer nach VDI 2067 [8] erreicht. Damit stehen in naher Zukunft umfangreiche Erneuerungsinvestitionen an. Im Zuge der Erneuerung ist der Kessel bei Beibehaltung des Energieträgers durch einen Brennwertkessel zu ersetzen. Bei der Planung dieser Erneuerungen sind die Anforderungen der dann gültigen Energieeinsparverordnung zu beachten. Es sollten auch die technischen Mindestanforderungen der KfW berücksichtigt werden, um der übergeordneten Zielsetzung des Niedrigstenergieverbrauchs Rechnung zu tragen. Vor der Durchführung der anlagentechnischen Sanierungsmaßnahmen sollten die Gebäudehüllen energetisch saniert werden, um den Energiebedarf des Gebäudes zu senken und eine neue Heizungsanlage mit entsprechend reduzierter Leistung einbauen zu können.

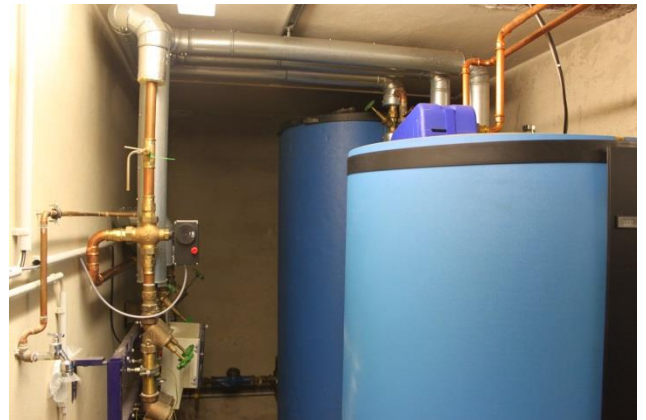
Warmwasserspeicher - Buderus: Logalux SF/SU 750L

Warmwasser wird über zwei zentrale Warmwasserspeicher des Typs Buderus: Logalux SF/SU mit 750 Litern Fassungsvermögen und des Typs TBS-Isocal ST erwärmt. Die Waschbecken der Sanitäranlagen verfügen entweder über nicht erwärmtes Wasser oder über durchgehend auf 38°C vorgemischtes Warmwasser. Um den Befall von Legionellen im Mischwassersystem zu verhindern, werden alle Wasserleitungen nach Angaben des Platzwartes alle 72 Stunden mit Kaltwasser durchgespült und die Warmwasserspeicher regelmäßig aufgeheizt.
