BEZIRKSAMT TREPTOW-KÖPENICK VON BERLIN

KLIMASCHUTZ-TEILKONZEPT FÜR 42 LIEGENSCHAFTEN

FRIEDHOFSGEBÄUDE, GOSENER LANDSTR. 1

Berlin, den 20. Oktober 2014
BN00149.102

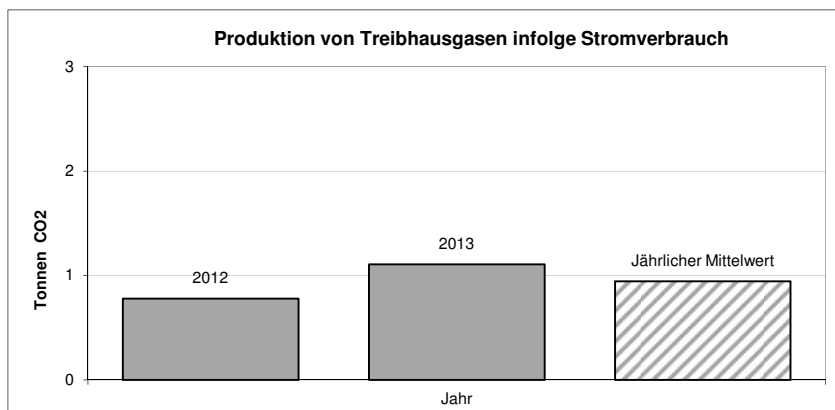
Abbildung 4: Produzierte Treibhausgasemissionen (CO₂-Äquivalent) infolge Stromverbrauch²

² Die Berechnung der Treibhausgasemissionen erfolgte mittels des mittleren GEMIS-Emissionsfaktors für den deutschen Strommix i.H.v. 600 g/kWh, der von den Energiebeauftragten der Berliner Bezirke einheitlich verwendet wird.

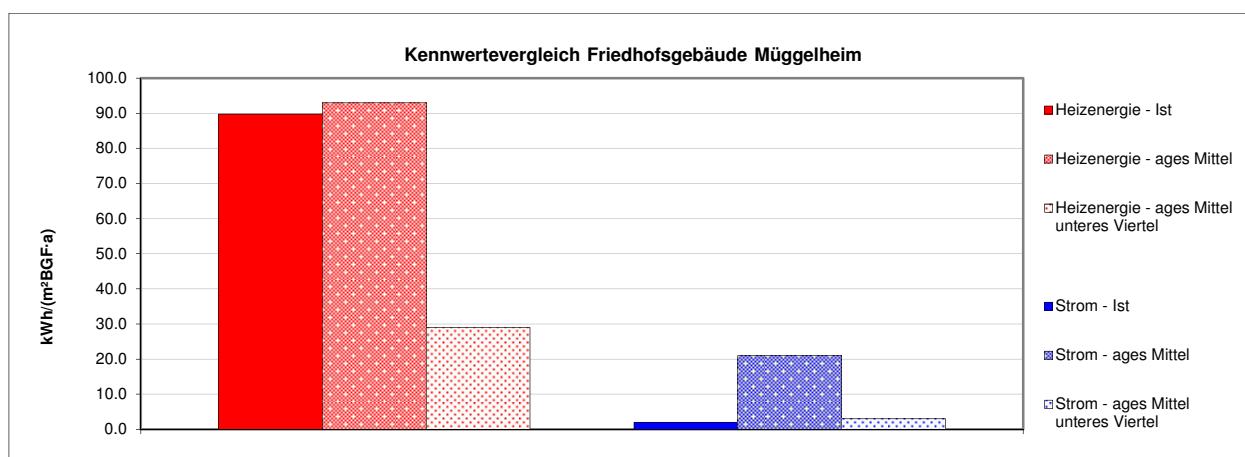
Abbildung 5: Kennwertevergleich

Eine Beurteilung der Energieverbräuche der Liegenschaft ist durch einen Vergleich mit den entsprechenden Verbräuchen des deutschen Gebäudebestands möglich. Hierfür hat die ages GmbH für verschiedene Gebäudekategorien Heizenergie- und Stromverbrauchswerte erfasst und die Mittelwerte sowie die Mittelwerte des Viertels mit dem geringsten Verbrauch bezogen auf die Bruttogrundfläche des jeweiligen Gebäudes berechnet und veröffentlicht.³ In der folgenden Tabelle sind die vorhandenen Verbrauchswerte den entsprechenden Vergleichswerten für Friedhofsanlagen gegenübergestellt. Abbildung 5 verdeutlicht die Relationen grafisch.

Das Friedhofsgebäude verbraucht demnach etwas weniger Heizenergie als von ages GmbH für deutsche Friedhofsanlagen im Mittel und deutlich mehr als für das beste Viertel erfasst wurde. Es zeigt sich ein deutliches Einsparpotential. Gleichwohl deuten die großen Differenzen zwischen den Mittelwerten des Gebäudebestands und den Mittelwerten des besten Viertels darauf hin, dass die energetische Qualität der Gebäude, vermutlich aber auch die Nutzung der Friedhofsanlagen, deren Verbrauchsdaten erhoben wurden, sehr inhomogen sind. Dies schränkt die Vergleichbarkeit der Gebäude untereinander ein. Vergleicht man den Verbrauch des Friedhofsgebäudes dennoch mit dem Mittelwert des besten Viertels zeigt sich ein deutliches Einsparpotential für den Heizenergieverbrauch und die zugehörigen Treibhausgasemissionen. Setzt man das arithmetische Mittel des besten Viertels des Friedhofs-

Der mittlere jährliche Stromverbrauch des Friedhofgebäudes des Friedhofs Müggelheim liegt deutlich unterhalb des von ages GmbH für deutsche Friedhofsanlagen im Mittel erfassten Stromverbrauchs und ebenfalls unterhalb des Mittelwerts des besten Viertels. Dies lässt sich durch die zeitweise eingeschränkte Nutzung des Friedhofsgebäudes erklären. Hinsichtlich der Ausstattung des Gebäudes besteht auch hier noch ein Einsparpotenzial.

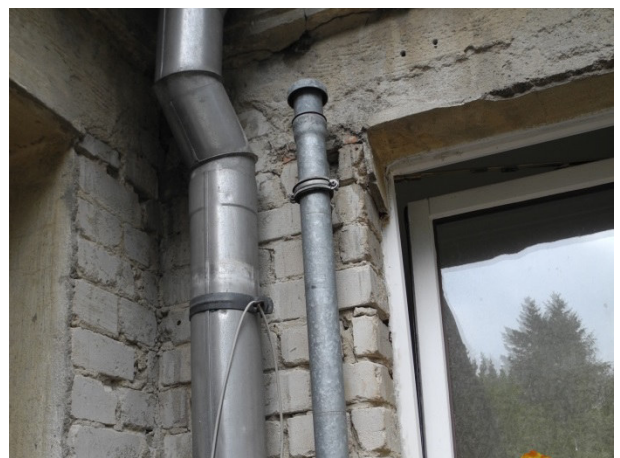
Schaden an der Süd-Fassade (Sanitarräume)

Bei den Außenwänden handelt es sich um nicht gedämmte, verputzte Mauerwerkswände. Ihr U-Wert beträgt gemäß [1] 1,4 W/(m²K). Die Wärmeschutzqualität der Außenwände ist damit deutlich schlechter als der derzeitige Anspruch an die Wärmeschutzeigenschaften von Wänden. Darüber hinaus weist die Fassade großflächige Fehlstellen auf.

Die Außenwände sind entsprechend ihrer großen Fläche für einen sehr großen Teil der Wärmeverluste durch die Gebäudehülle verantwortlich. Durch das Aufbringen eines Wärmedämmverbundsystems kann entsprechend viel Energie eingespart werden. Mit einer 15 cm dicken Dämmung der Wärmeleitfähigkeitsgruppe 035 wird die über die gesetzliche Anforderung der EnEV hinausgehende erhöhte Anforderung der KfW und ein U-Wert von $0,2 \text{ W/(m}^2\text{K)}$ erreicht.

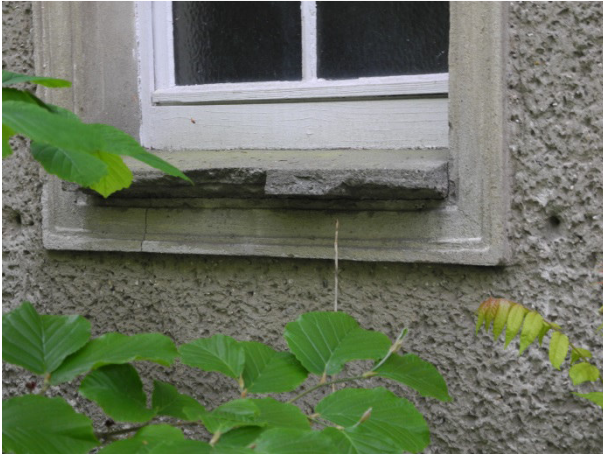
Schaden an einer Fensterbank (Ost-Fassade Feierhalle)

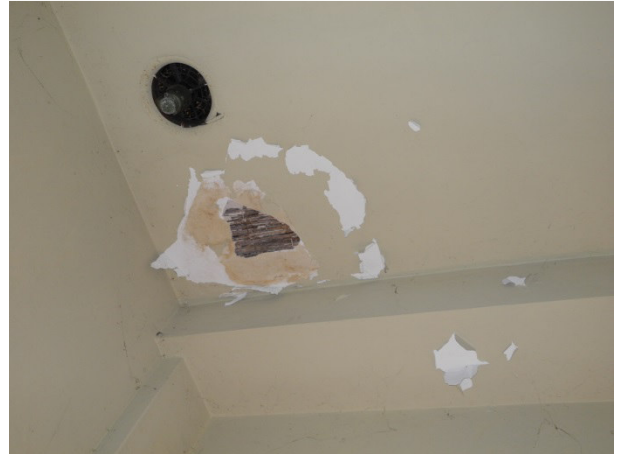
Schaden Decke Lagerraum Feierhalle

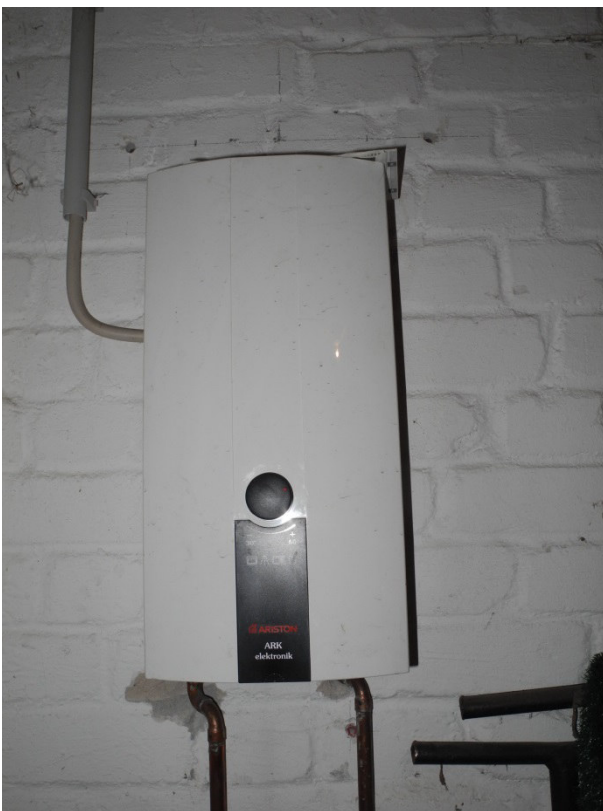
Elektrisch beheizter Durchlauferhitzer

Die Warmwasserbereitung erfolgt dezentral über einen elektronisch geregelten Durchlauferhitzer der Firma Ariston Thermo. Das Warmwasser wird von drei Friedhofsmitarbeitern für die Dusche und das Spülbecken im Aufenthaltsraum verwendet.

Die dezentrale Warmwasserbereitung erfolgt bedarfsgeführt und sollte beibehalten werden.

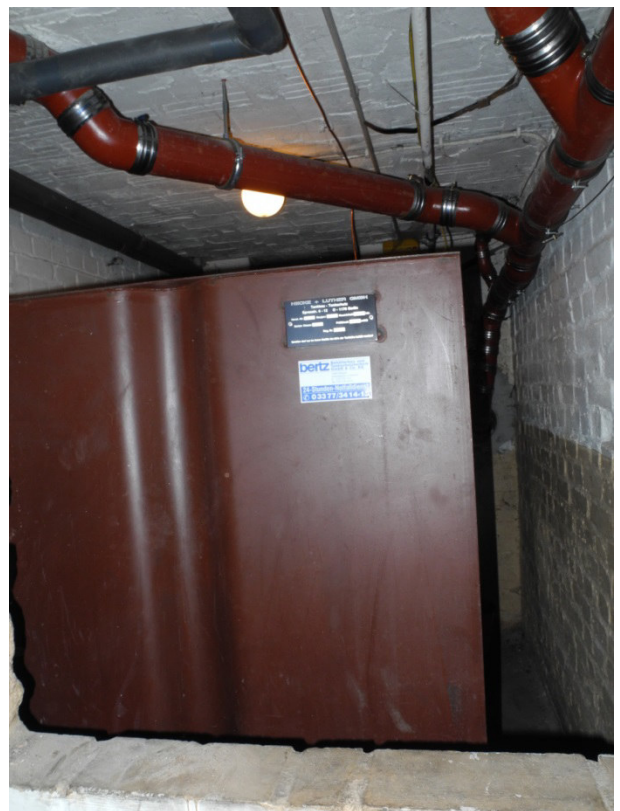
Heizöltank im Keller unterhalb der Aufenthaltsräume

Das Friedhofsgebäude wird über einen Spezial-Ölheizkessel beheizt. Der Spezial-Ölheizkessel und der 4200 l fassende Heizöltank befinden sich außerhalb der thermischen Hülle im nicht beheizten Keller unterhalb der Aufenthaltsräume. Der Buderus Spezial Ölheizkessel Logana-Unit G_105 U stammt laut Typenschild aus dem Jahr 1991. Die Umwälzpumpe des Heizungswassers BUE Eco 25/1-3 ist ebenfalls von der Firma Buderus. Die Leistung der Pumpe kann manuell angepasst werden.
