BEZIRKSAMT TREPTOW-KÖPENICK VON BERLIN

KLIMASCHUTZ-TEILKONZEPT FÜR 42 LIEGENSCHAFTEN

BÜRODIENSTGEBÄUDE, HANS-SCHMIDT-STR. 10

Berlin, den 20. Oktober 2014
BN00149.102

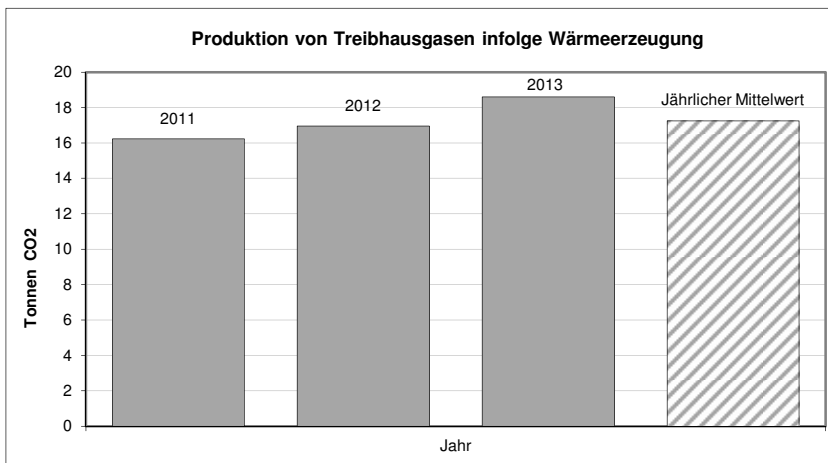
Abbildung 2: Produzierte Treibhausgasemissionen (CO₂) infolge Fernwärmeverbrauch¹

¹ BTB Blockheizkraftwerks- Träger- und Betreibergesellschaft mbH Berlin entstehen infolge 1 MWh Fernwärmeverbrauch 48,8 kg des Treibhausgases CO₂.

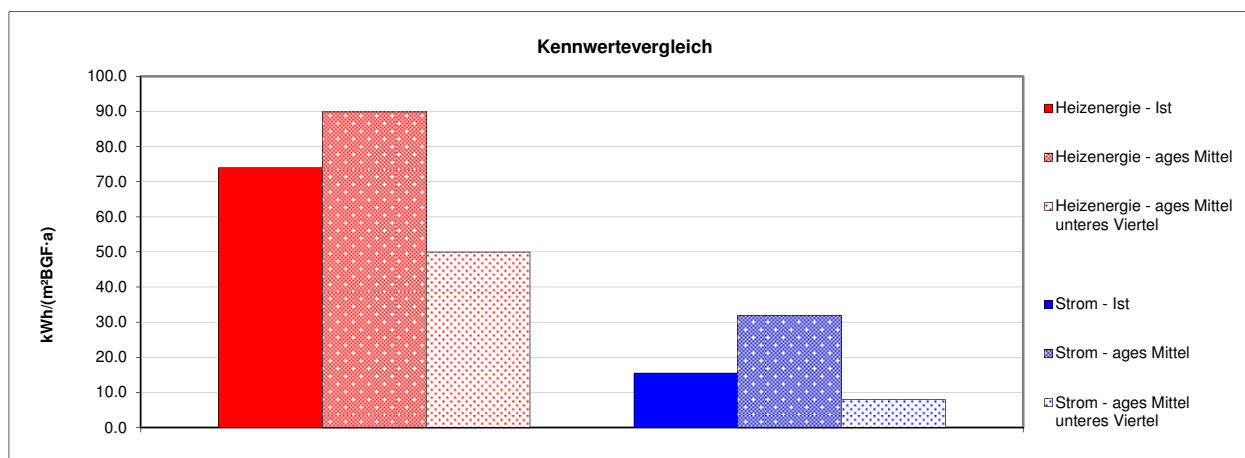
Abbildung 5: Kennwertevergleich

Eine Beurteilung der Energieverbräuche der Liegenschaft ist durch einen Vergleich mit den entsprechenden Verbräuchen des deutschen Gebäudebestands möglich. Hierfür hat die ages GmbH für verschiedene Gebäudekategorien Heizenergie- und Stromverbrauchswerte erfasst und die Mittelwerte sowie die Mittelwerte des Viertels mit dem geringsten Verbrauch bezogen auf die Bruttogrundfläche des jeweiligen Gebäudes berechnet und veröffentlicht.³ In der folgenden Tabelle sind die vorhandenen Verbrauchswerte den entsprechenden Vergleichswerten gegenübergestellt. Für den Wärme- und den Stromverbrauch wurden dabei die Vergleichskennwerte für Verwaltungsgebäude mit normaler technischer Ausstattung angesetzt. Abbildung 5 verdeutlicht die Relationen grafisch.

Das Verwaltungsgebäude verbraucht demnach weniger Heizenergie als von der ages GmbH für Verwaltungsgebäude mit normaler technischer Ausstattung im Mittel erfasst wurde. Ursache hierfür ist, dass in den letzten Jahren bereits energetische Sanierungen, wie die Erneuerung der Fenster und die Dämmung des Daches, vorgenommen wurden. Verglichen mit dem Mittelwert des besten Viertels des entsprechenden deutschen Gebäudebestands zeigt sich gleichwohl noch ein deutliches Einsparpotential für den Heizenergieverbrauch und die zugehörigen Treibhausgasemissionen. Setzt man das arithmetische Mittel des besten Viertels des Verwaltungsbestandes als Zielgröße für den Heizenergieverbrauch, so berechnet sich das Kosteneinsparpotential bei einem Kostenansatz von 0,109 €/kWh⁴ für Fernwärme zu ca. 14.000 €/Jahr. Für die Treibhausgasemissionen infolge Heizwärmeverbrauchs berechnet sich entsprechend ein Einsparpotential von 33%.

Der mittlere jährliche Stromverbrauch des Verwaltungsgebäudes liegt ebenso unterhalb des von ages GmbH für deutsche Verwaltungsgebäude im Mittel erfassten Stromverbrauchs, jedoch oberhalb des Mittelwerts des besten Viertels. Unter Ansatz des arithmetischen Mittels des besten Viertels des Verwaltungsbestandes als Zielgröße für den Stromverbrauch der Liegenschaft und einem aktuellen mittleren Kostenansatz von 0,224 €/kWh für Strom berechnet sich das Kosteneinsparpotential für das Gebäude zu etwa 9.000 €/Jahr. Für die Treibhausgasemissionen infolge Stromverbrauch berechnet sich entsprechend ein Einsparpotential von 48 %.

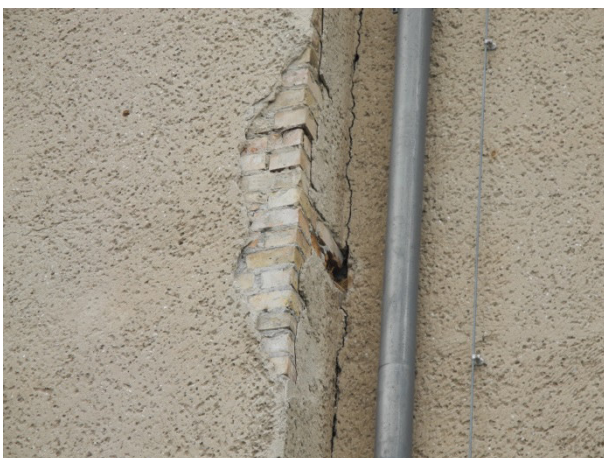
Beispiel Schaden an der Fassade

Bei den Außenwänden des Untergeschosses, des Erdgeschosses und der Obergeschosse handelt es sich um nicht gedämmte massive Mauerwerkswände, die im Sockelbereich als Ziegelsichtmauerwerk ausgeführt sind. Die übrigen Fassadenflächen sind außenseitig verputzt. Der U-Wert für das Mauerwerk beträgt gemäß [1] $1,4 \text{ W}/(\text{m}^2\text{K})$. Die Wärmeschutzqualität der Außenwände ist damit aufgrund einer fehlenden Dämmung deutlich schlechter als der derzeitige Anspruch an die Wärmeschutzeigenschaften von Wänden. Des Weiteren sind an der Fassade einige Fehlstellen, Risse und Putzabplatzungen vorhanden.

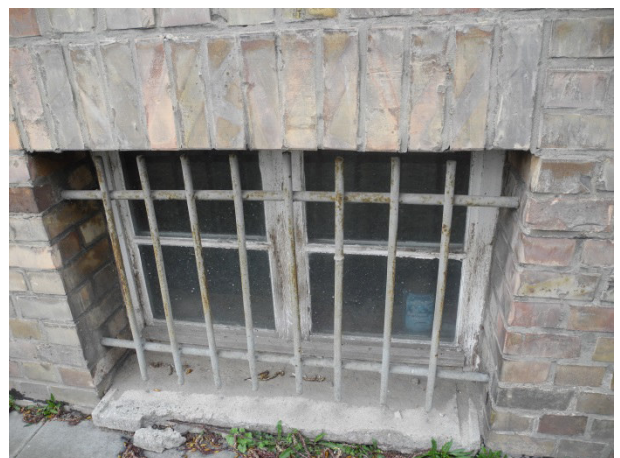
Beispiel altes Kellerfenster

Die Kellerfenster wurden 2005 teilweise ausgetauscht und durch 2-Scheiben-Wärmeschutzverglasungen mit Kunststoffrahmen ersetzt. Der U-Wert der neuen Fenster ist gemäß [1] mit $1,9 \text{ W}/(\text{m}^2\text{K})$ anzusetzen. Bei den alten Kellerfenstern handelt es sich um 2x1-Scheibenverbundfenster mit Holzrahmen, für die gemäß [1] ein U-Wert von $2,7 \text{ W}/(\text{m}^2\text{K})$ anzunehmen ist und die damit nicht den heutigen wärmeschutztechnischen Anforderungen entsprechen. Der Zustand der Holzrahmen ist außenseitig in größeren Bereichen sehr schlecht. Bis auf die alten Kellerfenster ist der wärmetechnische Zustand der Fenster gut, allerdings erfüllen nur die in diesem Jahr eingebauten Fenster den heutigen Standard.

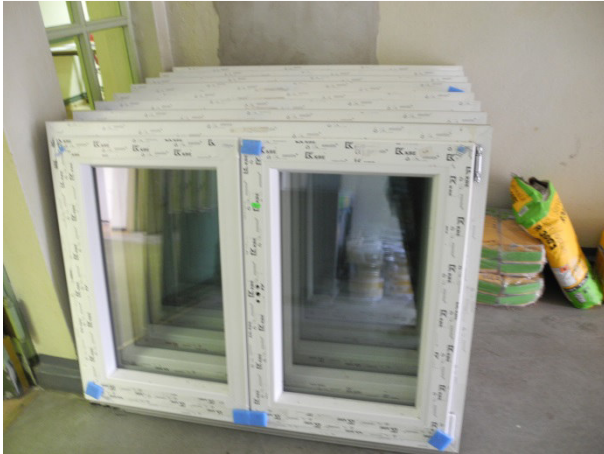
Neue Kunststofffenster

2005 wurden alle Fenster im Erdgeschoss und die Fenster der Obergeschosse auf der Nord-Westseite und der Süd-Westseite komplett durch 2-Scheiben-Wärmeschutzverglasungen mit Kunststoffrahmen ersetzt. Gemäß [1] wird für diese Fenster ein U-Wert von $1,9 \text{ W}/(\text{m}^2\text{K})$ angesetzt. Zum Zeitpunkt der Begehung im März 2014 wurden die übrigen Holzfenster der Obergeschosse durch neue 2-Scheiben-Wärmeschutzverglasungen mit Kunststoffrahmen ersetzt. Für diese Fenster wird gemäß der zum Zeitpunkt der Baumaßnahme gültigen Energieeinsparverordnung von 2009 ein U-Wert von $1,3 \text{ W}/(\text{m}^2\text{K})$ angesetzt.

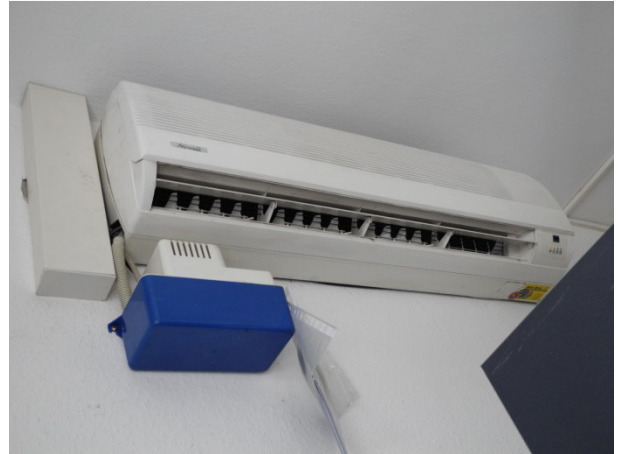
Hauptklimaanlage Serverraum

Im Serverraum des Bürodienstgebäudes sind zwei Klimaanlage installiert. Beide sind ca. 10 Jahre alt. Bei der Hauptklimaanlage handelt es sich um ein Wandklimagerät der Firma Airwell mit einer Außeneinheit auf dem Dach und bei der Ersatzklimaanlage handelt es sich um ein Kompakt-Klimagerät für Fenster.

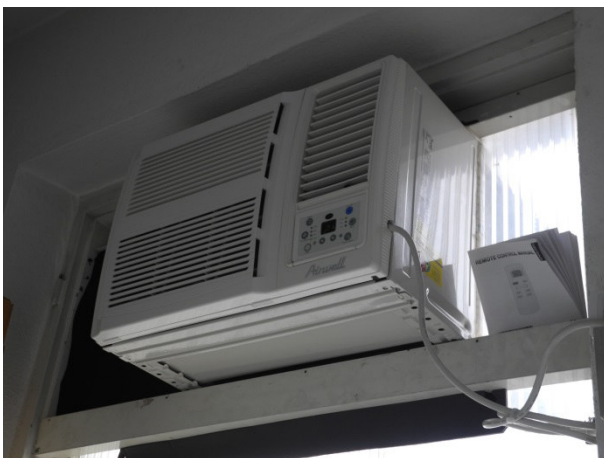
Ersatzklimaanlage Serverraum

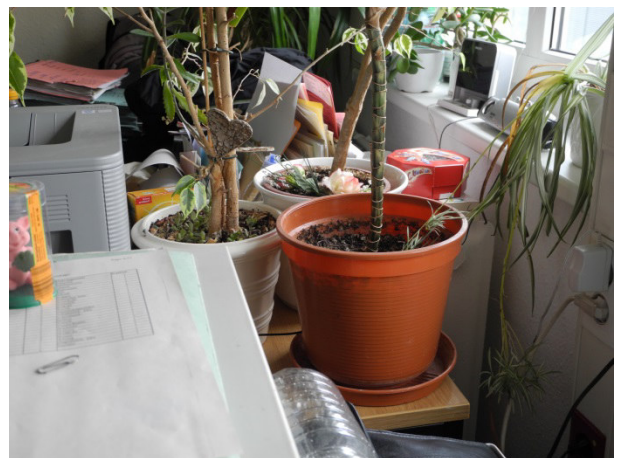
Beispiel zugestellter Gliederheizkörper

Die Wärmeübergabe an die Räume erfolgt durch überwiegend an den Außenwänden angeordnete Gliederheizkörper. Die vorhandenen Thermostatventile sind voreingestellt und erlauben keine manuelle Regulierung durch den Nutzer. Über eine Regelung der Heizungsanlage durch einen Außenfühler an der Nord-Westseite des Gebäudes, soll den Nutzern eine Raumtemperatur von $20\text{-}21^\circ\text{C}$ garantiert werden. Daher ist ein Abdrehen der Heizkörper im Fall von Fensterlüftung nicht möglich, wodurch unnötig Heizenergie verloren geht.

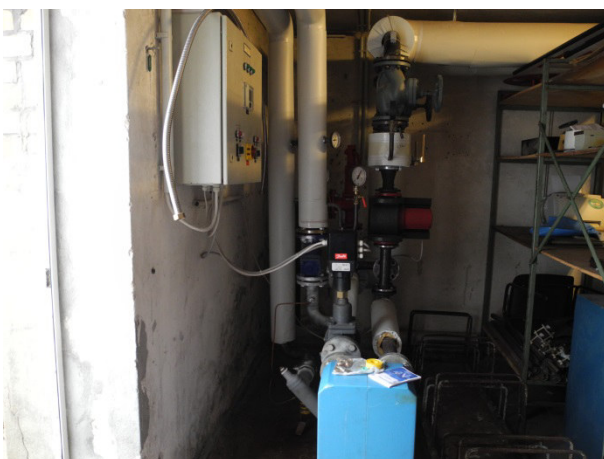
Fernwärmestation

Das Bürodienstgebäude wird über Fernwärme beheizt. Die Fernwärmestation ist im Untergeschoss des Gebäudes untergebracht. Alle erforderlichen Regel-, Mess- und Absperrrichtungen sowie der Plattenwärmetauscher für die Heizung und die Heizungsumwälzpumpen sind dort integriert. Laut Aussage des Hausmeisters wurde der Plattenwärmetauscher im Jahr 2006 erneuert. Auch die Umwälzpumpe Magna 50-120 F der Firma Grundfos zur Umwälzung des Heizungswassers stammt aus dem Jahr 2006. Sie ist leistungsgeregelt und passt ihre Leistung somit dem aktuellen Wärmebedarf an. Die Dämmung der Rohrleitungen der Fernwärmestation wurde in den letzten Jahren erneuert. Die Verteilerstationen und ein Großteil der horizontalen Verteilungsleitungen im Untergeschoss des Gebäudes sind noch mit Dämmung aus Zeiten der ehemaligen DDR gedämmt.

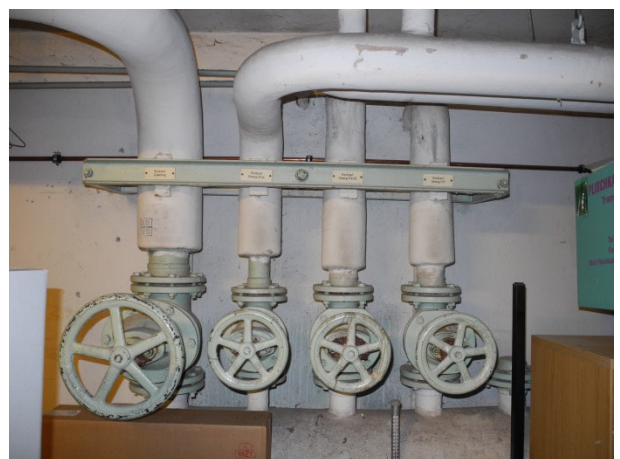
Rücklauf Verteilerstation
