BEZIRKSAMT TREPTOW-KÖPENICK VON BERLIN

KLIMASCHUTZ-TEILKONZEPT FÜR 42 LIEGENSCHAFTEN

HANS-GRADE-SCHULE, HEUBERGER WEG 37

Berlin, den 20. Oktober 2014
BN00149.102

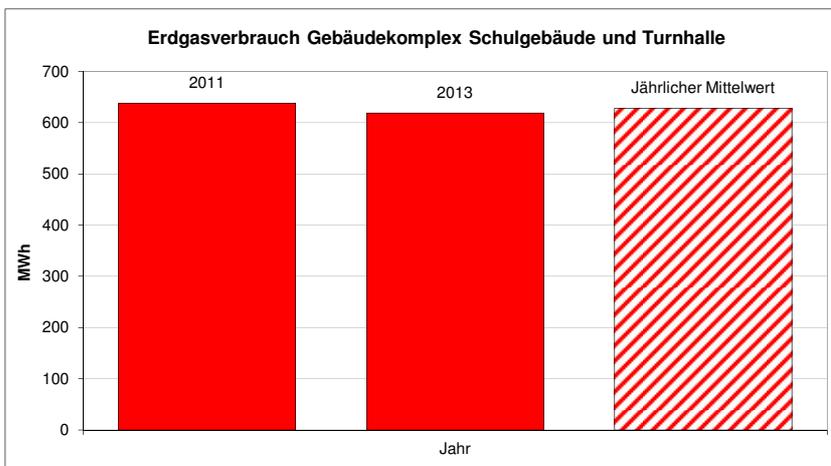
Die Hans-Grade-Schule wird mit Erdgas versorgt. Bis auf den Heizungskeller und einzelne Lagerräume wird das gesamte Gebäude beheizt. Auf dem Areal der Sekundarschule befindet sich noch eine Turnhalle. Die Wärmeverbräuche für Heizung und Warmwasserbereitung wurden für beide Gebäude gemeinsam erfasst, so dass keine gebäudebezogenen Aussagen zu treffen sind. Eine flächenanteilige Aufteilung der Wärmeverbrauchszahlen auf die beiden Gebäude wird nicht vorgenommen, da sich die Gebäude hierfür zu stark in ihrer Nutzung unterscheiden und die Zahlen so nicht aussagekräftig wären. Für eine detaillierte gebäudebezogene Analyse der Verbrauchsdaten wäre eine gebäudebezogene Erfassung der Wärmeverbräuche erforderlich. Im folgenden Diagramm ist daher der Wärmeverbrauch für das Schulgebäude und die Turnhalle zusammen für die Jahre 2011 und 2013 angegeben¹.

Abbildung 1: Erdgasverbrauch der Hans-Grade-Schule in den Jahren 2011 und 2013

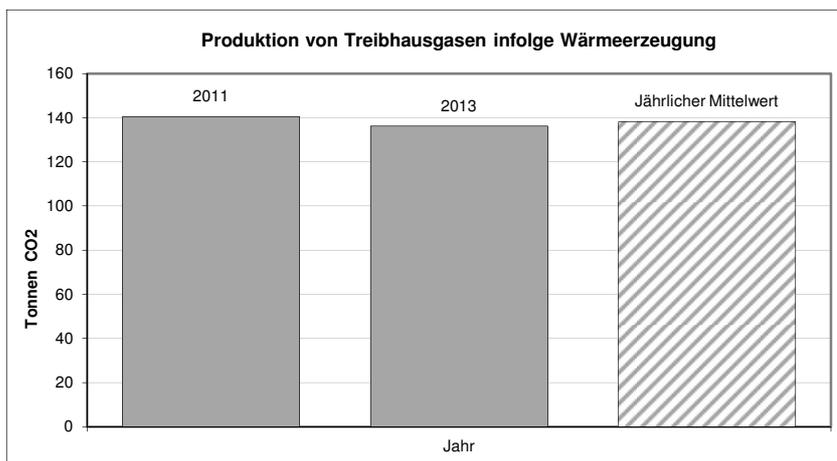
Abbildung 2: Produzierte Treibhausgasemissionen (CO₂) infolge Erdgasverbrauch²

² Gemäß GEMIS-Datenbank entsteht infolge 1 MWh Erdgasverbrauch (bezogen auf den unteren Heizwert) 244 kg des Treibhausgases CO₂.

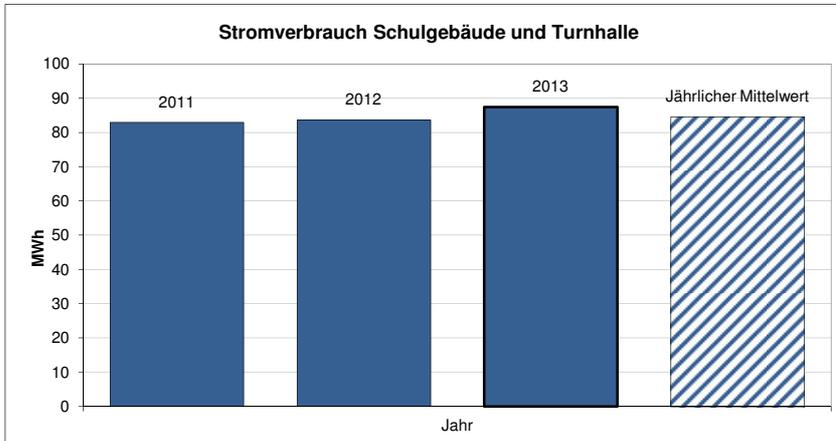
Für die Jahre 2011-2013 wurden gemeinsam für das Schulgebäude und die Turnhalle die nachstehend dargestellten Stromverbräuche abgerechnet. Abbildung 4 zeigt die infolge der Stromherstellung produzierten Treibhausgasemissionen.

Abbildung 3: Stromverbrauch der Hans-Grade-Schule in den Jahren 2011 bis 2013

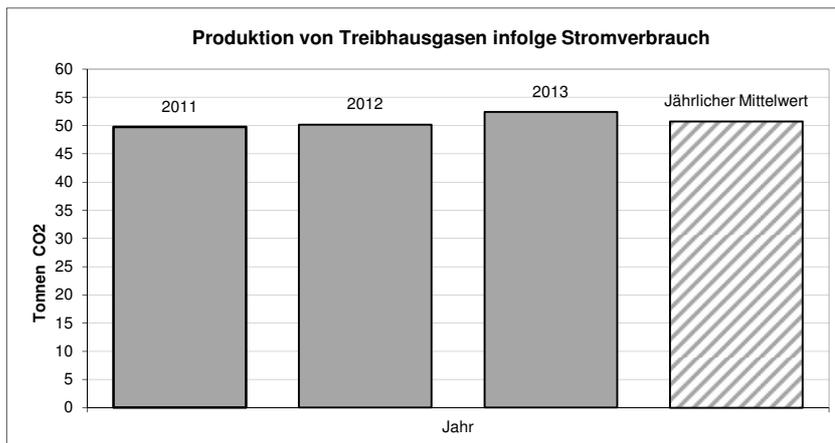
Abbildung 4: Produzierte Treibhausgasemissionen (CO₂-Äquivalent) infolge Stromverbrauch³

³ Die Berechnung der Treibhausgasemissionen erfolgte mittels des mittleren GEMIS-Emissionsfaktors für den deutschen Strommix i.H.v. 600 g/kWh, der von den Energiebeauftragten der Berliner Bezirke einheitlich verwendet wird.

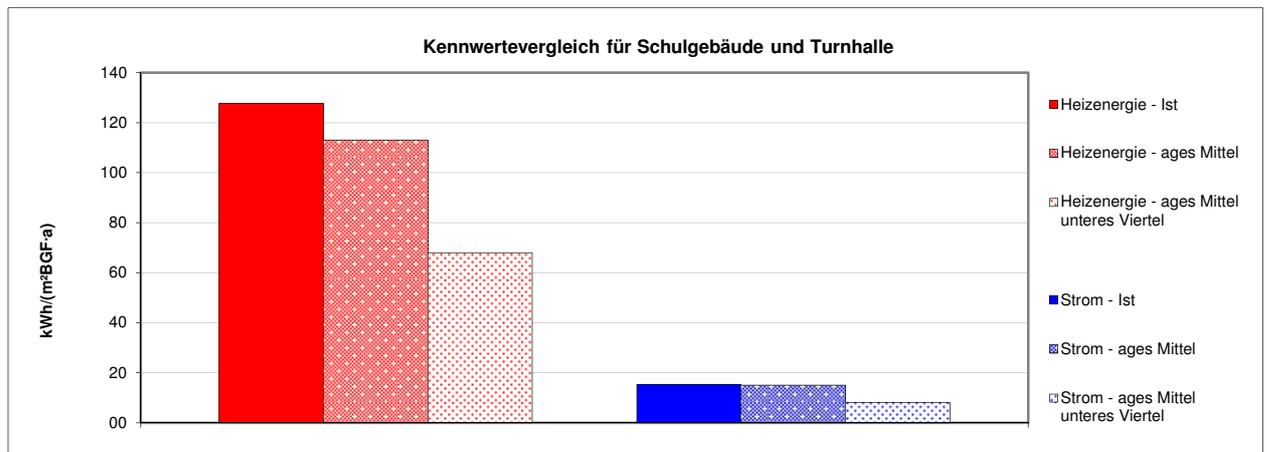
Abbildung 5: Kennwertevergleich

Der Komplex aus Schulgebäude und Turnhalle verbraucht demnach etwas mehr Heizenergie als von ages GmbH für deutsche Realschulen und Turnhallen im Mittel erfasst wurde. Verglichen mit dem Mittelwert des besten Viertels des entsprechenden deutschen Gebäudebestands zeigt sich gleichwohl ein deutliches Einsparpotential für den Heizenergieverbrauch und die zugehörigen Treibhausgasemissionen.

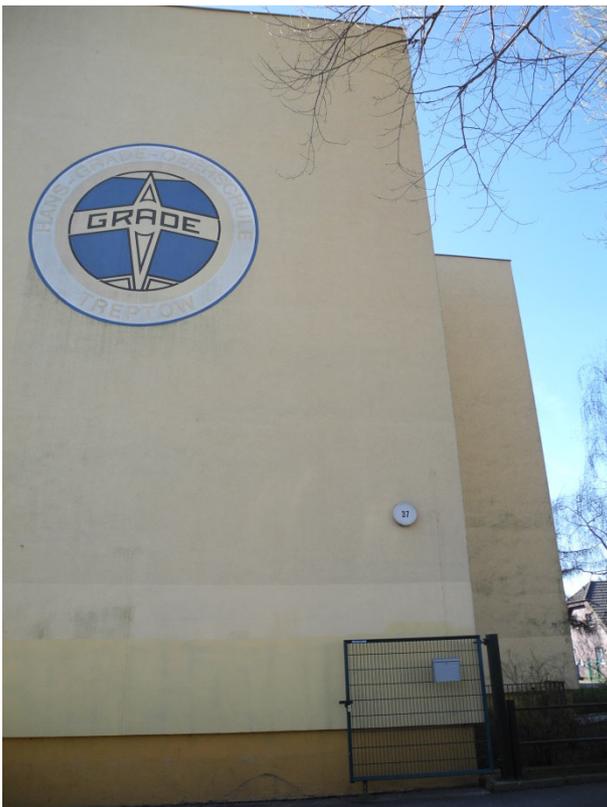
Nord-Ost-Ansicht

Der bauliche Zustand der Außenwände ist größtenteils als gut zu bewerten. An der Nord-Ost Seite der gedämmten Außenwand hat sich jedoch in den letzten Jahren ein Algenbewuchs gebildet und im ungedämmten Sockelbereich sind Risse und Farbabplatzungen vorzufinden.

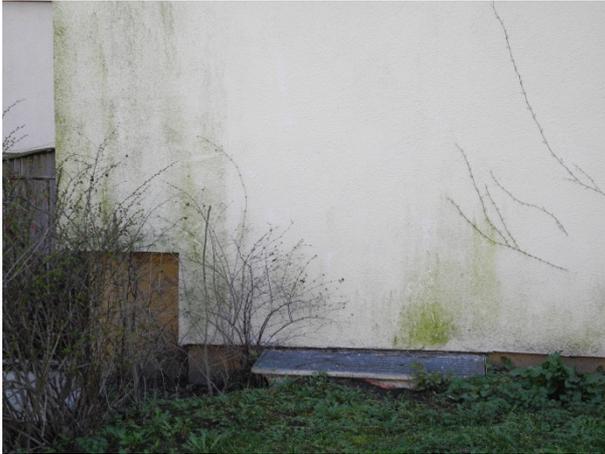
Algenbewuchs an WDVS Fassade

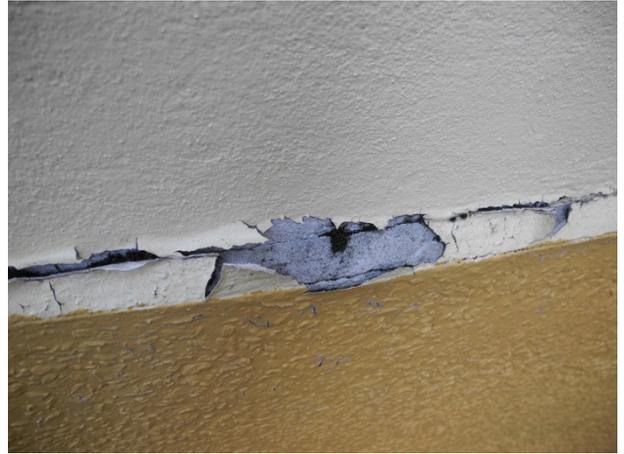
Beispiel Farbabplatzungen Fassade

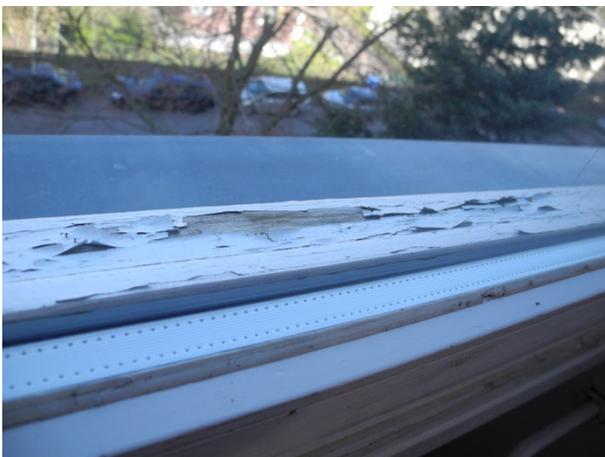
Beispiel Zustand Fenster Nord-West Seite

Die übrigen Fenster des Schulgebäudes wurden im Jahr 2000 durch 2-Scheiben-Wärmeschutzverglasungen mit Holzrahmen ersetzt. Gemäß [1] wird für diese Fenster ein U-Wert von $1,6 \text{ W}/(\text{m}^2\text{K})$ angesetzt. Auf der Süd-Ost Seite wurden die Fensterrahmen im Jahr 2012 bereits aufgearbeitet. Auf der Nord-West Seite weisen die Holzrahmen zum Teil Farbabplatzungen auf. Der Schutzanstrich dieser Fensterrahmen sollte erneuert werden.

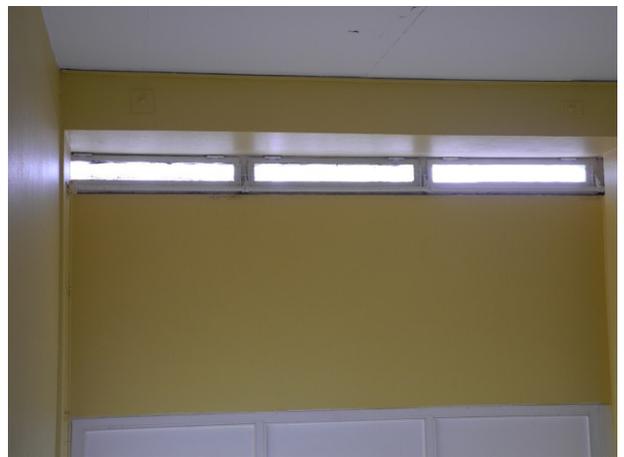
Alte Treppenhausfenster

Nur in einem unbeheizten Kellerraum und im dritten Obergeschoss des Treppenhauses sind noch kleine 1-fach verglaste Fenster mit Metallrahmen verbaut, die laut Aussage des Hausmeisters nicht mehr dicht schließen. Gemäß [1] ist für diese Fenster ein U-Wert von $5,0 \text{ W}/(\text{m}^2\text{K})$ anzusetzen. Der wärmetechnische Zustand dieser Fenster liegt demnach deutlich über dem heutigen Standard.

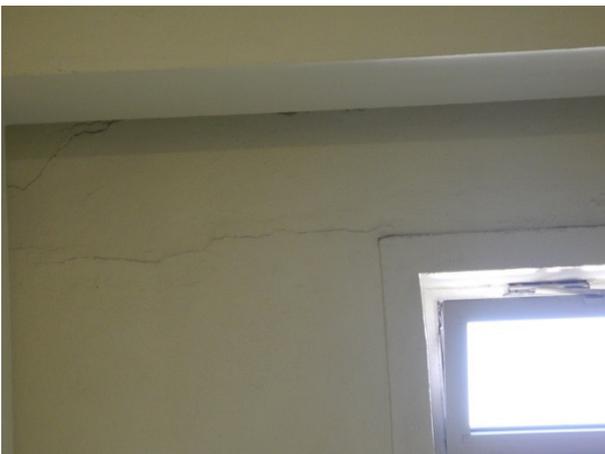
Risse im Innenputz

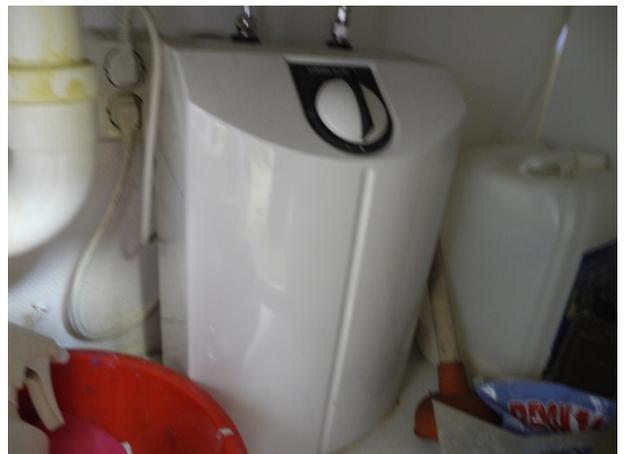
Elektrisch beheizter Kleinspeicher, Hausmeisterbüro

Für die Warmwasserversorgung steht ein Warmwasserspeicher im Keller des Schulgebäudes zur Verfügung. Der Warmwasserspeicher wird indirekt über die Brennwertkessel beheizt und wurde in den letzten Jahren nachträglich gedämmt. Die Cafeteria und die Lehrküche werden über dieses Speicherladesystem mit Zirkulation mit Warmwasser versorgt. Das Warmwasser der Teeküche, eines Unterrichtsraumes des Fachbereiches Chemie und das Büro des Hausmeisters werden dezentral über elektrisch beheizte Kleinspeicher mit Warmwasser versorgt.

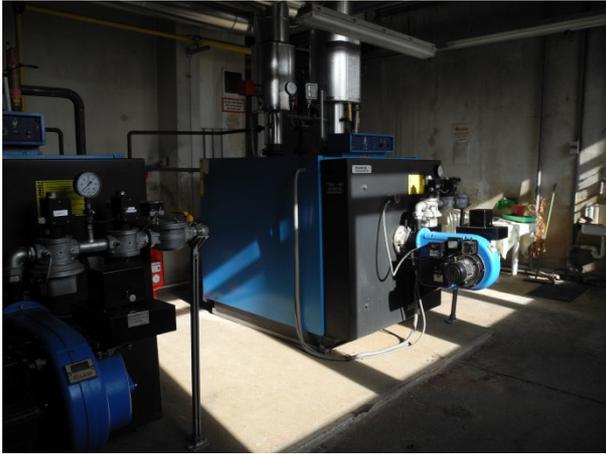
Buderus Brennwertkessel

Die beiden Brennwertkessel Buderus SB 715 stammen aus dem Jahr 1992. Sie sind nach Aussagen des Hausmeisters bivalent-parallel geschaltet. Nachträglich wurden nur die Leitungen der Heizungsanlage gedämmt. Die Umwälzpumpen der Firma Wilo stammen ebenfalls aus dem Jahr 1992 und sind nicht leistungsgeregelt.

Insgesamt sind die haustechnischen Anlagen funktionstüchtig. Da die Brennwertkessel nach VDI 2067 [8] bereits ihre durchschnittlichen Lebensdauern erreicht haben, ist in naher Zukunft mit Erneuerungsinvestitionen zu rechnen.

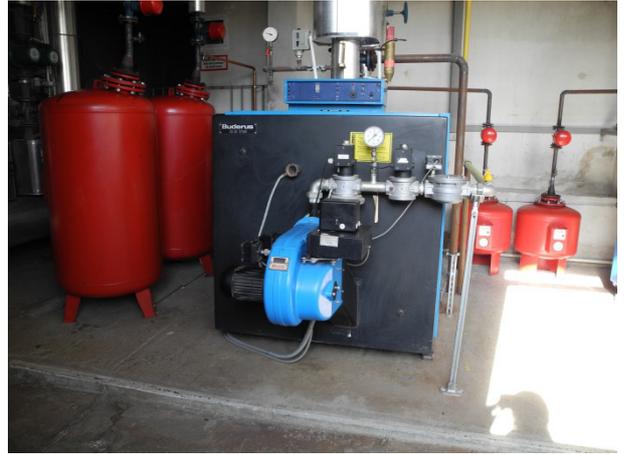
Brennwertkessel mit Druckausgleichsbehältern

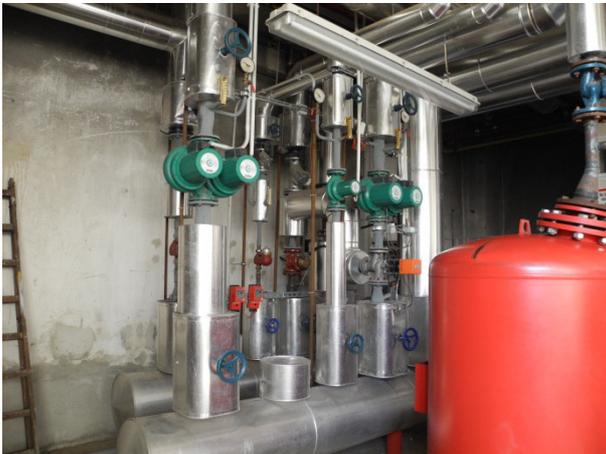
Verteilerstation der Heizungsanlage

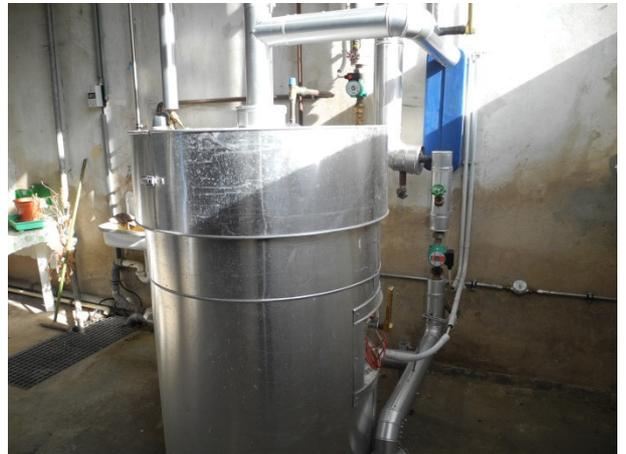
Warmwasserspeicher

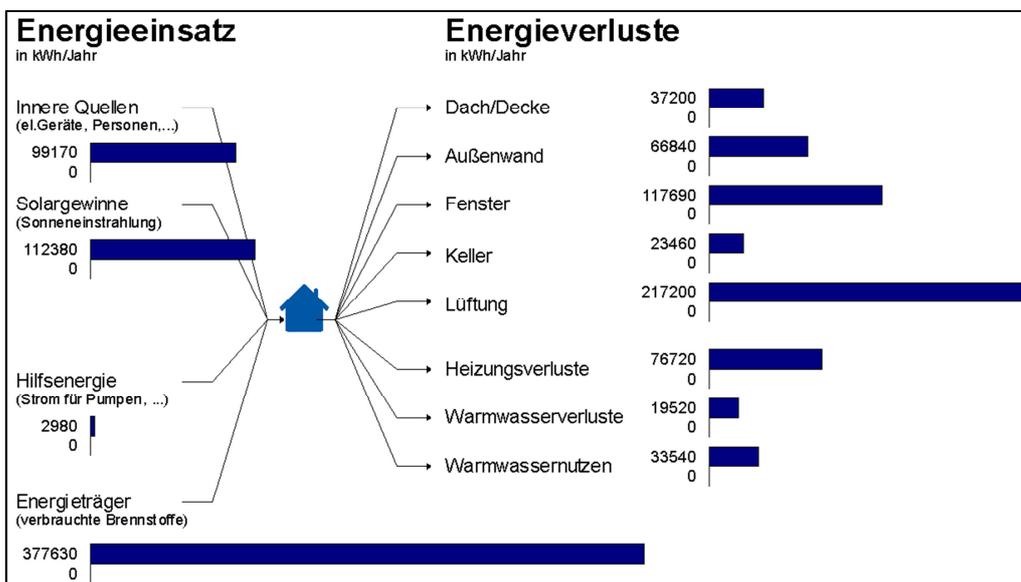
Für den beschriebenen Ist-Zustand der Gebäudehülle und der technischen Anlagen des Schulgebäudes berechnet sich die nachfolgende Energiebilanz. Da kein detaillierter Abgleich der berechneten Bedarfsgrößen mit den Verbrauchswerten erfolgen konnte, ist von einer gewissen Abweichung zwischen dem berechneten Bedarf und dem tatsächlichem Verbrauch auszugehen. Die Bilanz ist daher als eine auf der Grundlage der vorliegenden Informationen vorgenommene Abschätzung des individuellen Energiebedarfs des Schulgebäudes zu verstehen. Abbildung 6 zeigt anhand der Energiebilanz des Gebäudes anschaulich, welchen Anteil die einzelnen Bauteilgruppen am Gesamtwärmeverlust haben und welche Wärmegewinne und -zufuhr diesen gegenüber stehen. Abbildung 7 fasst diese Angaben zusammen und ergänzt sie um die für die Wärmeerzeugung auftretenden Primärenergieverluste.

Abbildung 6: Energieeinsatz und -verluste für den Ist-Zustand des Schulgebäudes der Hans-Grade Schule

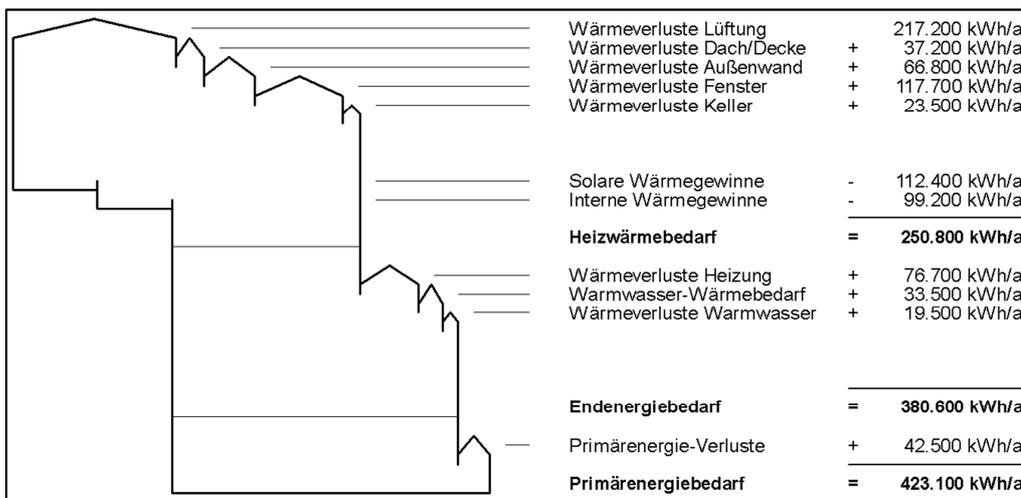
Abbildung 7: Energiebilanz für den Ist-Zustand des Schulgebäudes der Hans-Grade Schule

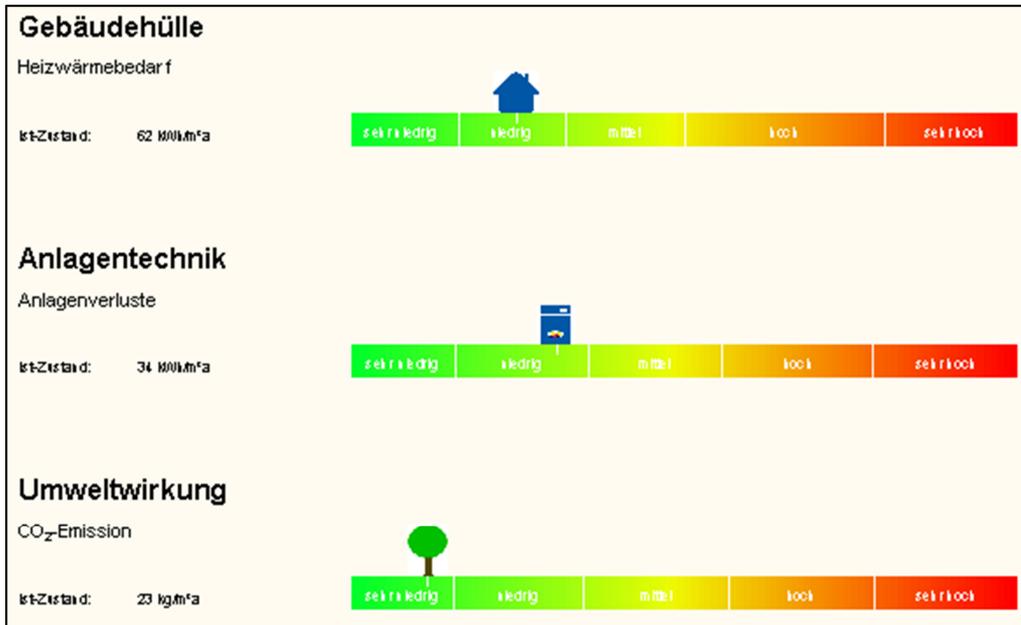
Abbildung 8: Beurteilung des Ist-Zustandes des Schulgebäudes der Hans-Grade Schule

In der Einstufung des Heizwärmebedarfs im niedrigen Bereich spiegelt sich die Tatsache wieder, dass in den letzten Jahren bereits energetische Sanierungen an der Gebäudehülle durchgeführt wurden. Es zeigt sich dennoch ein Sanierungspotenzial.

Entsprechend der Ausstattung der Heizungsanlage um die Brennwertkessel werden die Anlagenverluste im unteren niedrigen Bereich eingestuft. Ein Sanierungspotenzial ist auch hier noch vorhanden.

Die Umweltwirkung des Gebäudes wird im Hinblick auf seine Treibhausgasemissionen resultierend aus dem Energieverbrauch und Emissionsfaktor als sehr niedrig eingestuft. Auch hier gibt es noch ein Einsparpotenzial.

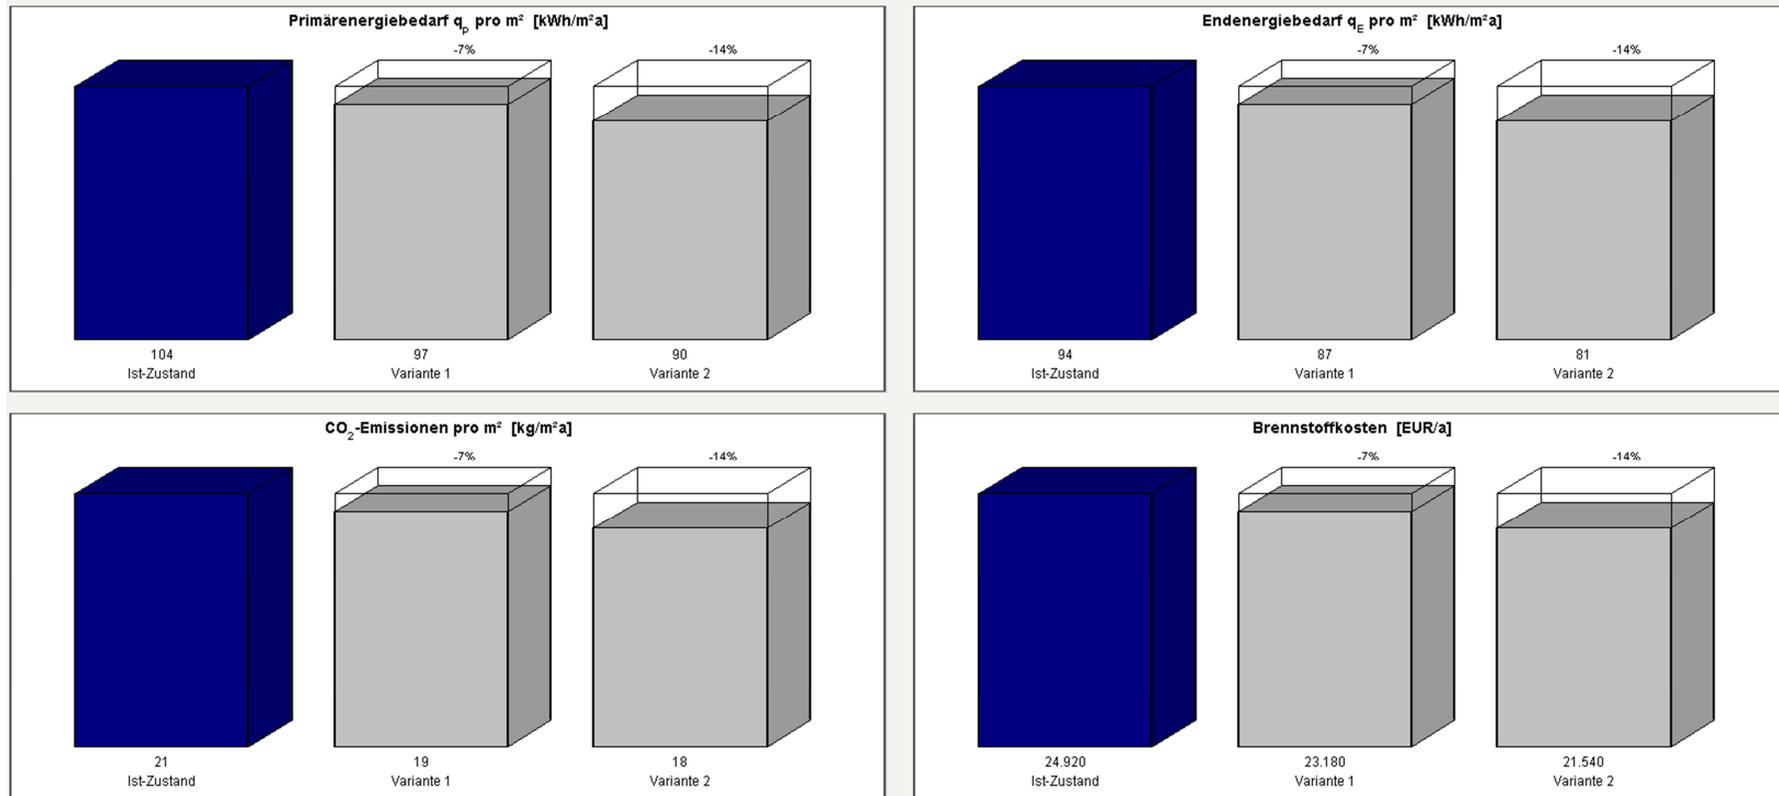
Abbildung 9: Variantenvergleich hinsichtlich der jährlich erzielbaren Energie-, CO₂- und Brennstoffkostenreduktionen
