KLIMASCHUTZ-TEILKONZEPT FÜR 42 LIEGENSCHAFTEN

FILIALE DER BOUCHÉ-GRUNDSCHULE, KIEFHOLZSTRASSE 45

Berlin, den 20. Oktober 2014
BN00149.102

CSD INGENIEURE GmbH

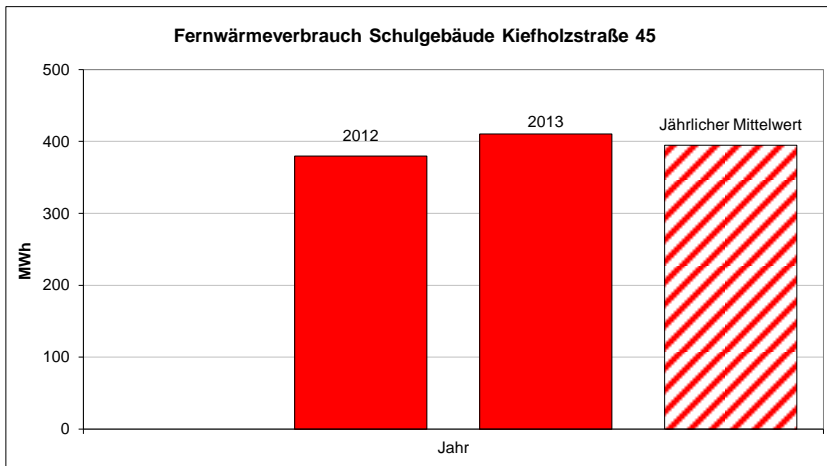
Abbildung 1: Fernwärmeverbrauch des Schulgebäudes in den Jahren 2012 und 2013

Das Schulgebäude wird mit Fernwärme von Vattenfall versorgt. Mit Ausnahme des leerstehenden Dachgeschosses einschließlich Spitzboden wird das gesamte Gebäude beheizt. Im Untergeschoss befinden sich zwei Heizungskellerräume sowie weitere Räume, die wie der Rest des Gebäudes seit dem Schuljahr 2011/12 im Schulbetrieb genutzt werden. Die Warmwasserbereitung erfolgt dezentral elektrisch. Im folgenden Diagramm ist der Wärmeverbrauch für das Schulgebäude für die Jahre 2012 und 2013 angegeben. Für das Jahr 2011 konnte vom Bezirksamt keine vollständige Abrechnung vorgelegt werden.

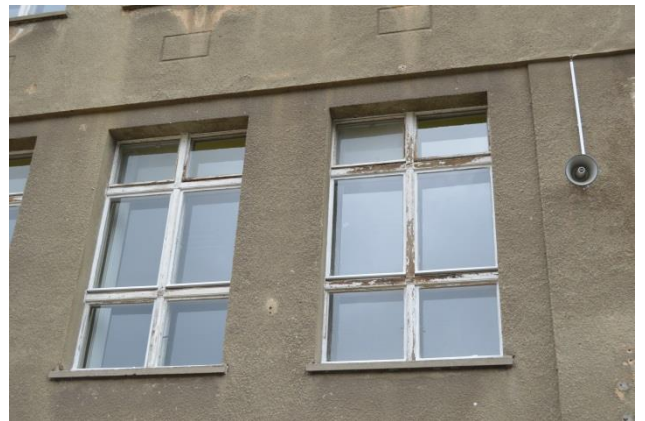
Alte Kastenfenster

Bei den nicht ausgetauschten Fenstern (mit Ausnahme der Treppenhäuser und Flure) handelt es sich um Kastenfenster bzw. Holzverbundfenster, für die gemäß [1] ein U-Wert von 2,7 W/(m²K) anzunehmen ist und die damit nicht den heutigen wärmeschutztechnischen Anforderungen entsprechen. Sie wurden 2011/2012 dahingehend überarbeitet, dass außenliegende Rahmenprofile erneuert wurden, um die Regendichtigkeit wieder herzustellen. Ihr baulicher Zustand ist außenseitig dennoch weiterhin in größeren Bereichen sehr schlecht. Sie schließen teilweise nicht richtig und sind nicht mit Lippendichtungen versehen, so dass von erhöhten Lüftungswärmeverlusten auszugehen ist.

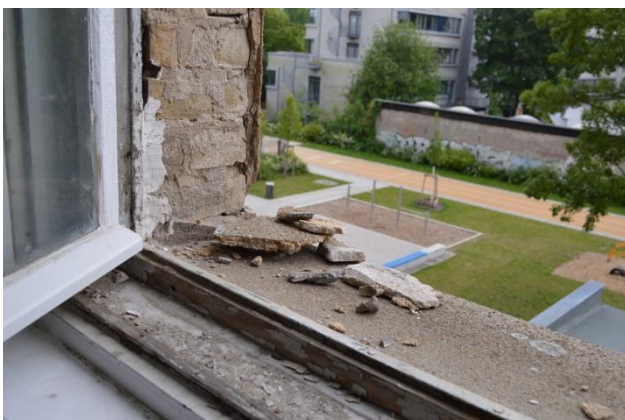
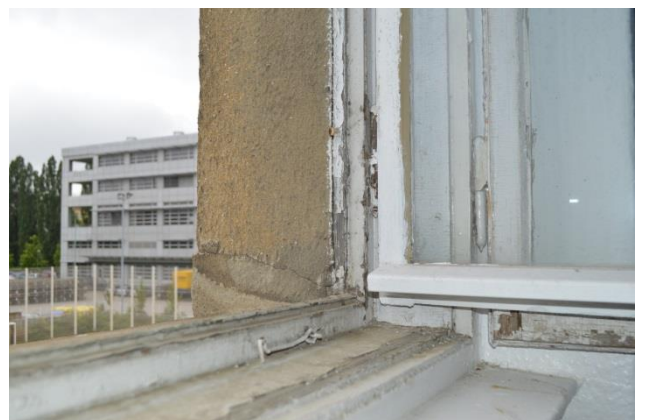
Beispiel zum Zustand der Kastenfenster

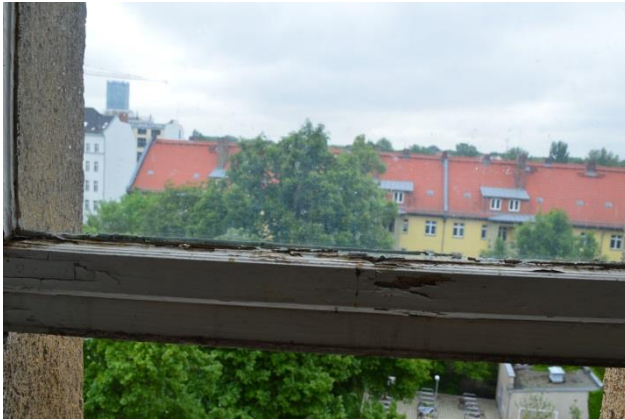
Beispiel des Zustands der Einfachverglasung in den TRH

Die Fenster der Treppenhäuser und Flure im EG, 1. und 2. OG sind noch Einfachverglasungen, deren Zustand ebenfalls teilweise sehr schlecht ist und die ebenfalls deutliche Undichtigkeiten aufweisen. Ihr U-Wert ist gemäß [1] mit 5,0 W/(m²K) anzunehmen.

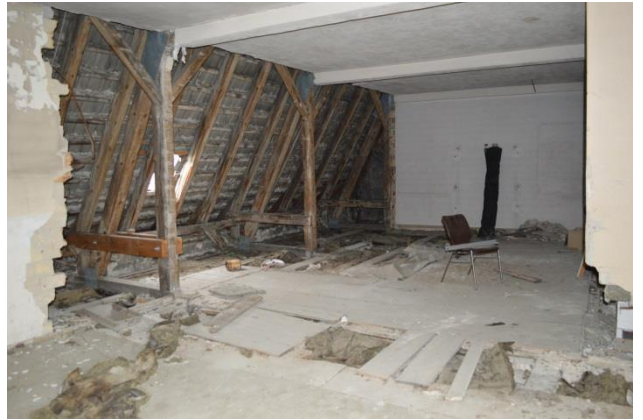
Ungenutzter Dachboden

Die beheizten Gebäudeflächen werden nach oben gegen den unbeheizten Dachboden von einer nachträglich gedämmten Holzbalkendecke abgeschlossen. Zwischen den Holzbalken ist eine ca. 10 cm dicke Mineralfaserdämmung verlegt, die sich jedoch in vielen Bereichen in einem sehr schlechten

Zustand befindet und daher nicht ihre volle Dämmwirkung erbringt. Gemäß [1] wäre für eine Holzbalkendecke des Baujahrs ein U-Wert von $1,0 \text{ W}/(\text{m}^2\text{K})$ anzusetzen, der jedoch die Dämmwirkung der nachträglich eingebauten Mineralwolle nicht berücksichtigen würde. Bei Berücksichtigung einer funktionstüchtigen Dämmung würde sich ein U-Wert der Größenordnung $0,45\text{-}0,6 \text{ W}/(\text{m}^2\text{K})$ berechnen. Im vorhandenen Fall wird die wärmeschutztechnische Qualität der obersten Geschossdecke mit $0,7 \text{ W}/(\text{m}^2\text{K})$ abgeschätzt, um einerseits dem Vorhandensein von Dämmung, andererseits ihrem bereichsweise sehr schlechten Zustands Rechnung zu tragen.

Das Steildach über dem Hauptgebäude ist nicht gedämmt und weist einige Undichtigkeiten auf, die zum Schutz der darunterliegenden Geschossdecke zu beseitigen sind.

Das Steildach über dem Hauptgebäude ist nicht gedämmt und weist einige Undichtigkeiten auf, die zum Schutz der darunterliegenden Geschossdecke zu beseitigen sind.

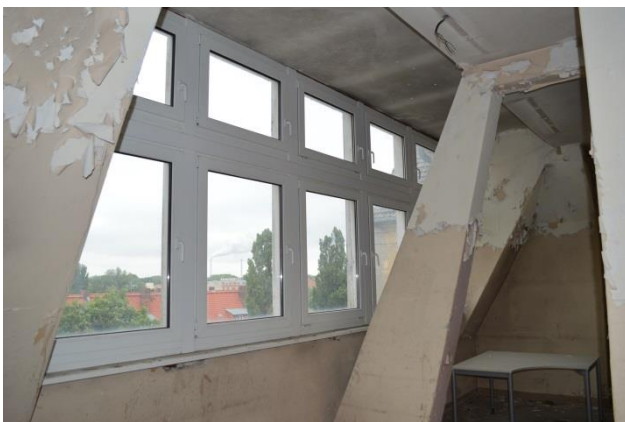
Fenster im ungenutzten Dachboden (vermutl. Einbaujahr 98)

In den Jahren 1997/98 wurden die Fenster im 3. und 4. OG sowie im DG mit Ausnahme der Treppenhäuser sowie der Sanitärbereiche durch Wärmeschutzverglasungen mit Kunststoffrahmen erneuert. Im Randverbund der Fenster ist ein k-(Ug-)Wert von 1,3 angegeben. Gemäß [1] darf der Fenster-Uw-Wert mit 1,9 W/(m²K) abgeschätzt werden. Da diesem Wert ein Ug-Wert von 1,4 zu Grunde liegt, der aufgedruckte Wert jedoch etwas niedriger bei 1,3 liegt, wird der Wert nach [1] auf näherungsweise auf 1,8 W/(m²K) abgesenkt.

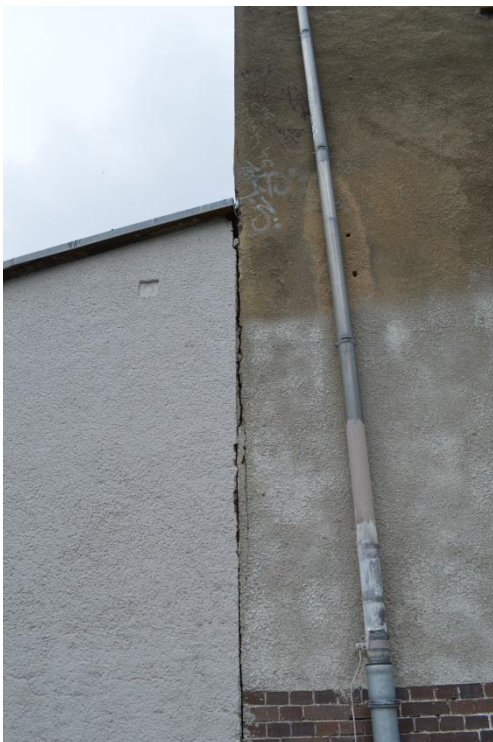
Spalt zwischen Turnhalle und Anbau

Zwischen Altbau und Turngeräte-Anbau befindet sich giebelseitig ein deutlicher Spalt, der zu zusätzlichen Wärmeverlusten führt und geschlossen werden sollte. Der Anbau weist einige weitere bauliche Mängel (Risse im Mauerwerk, Undichtigkeiten im Dach) auf, die in Augenschein genommen werden sollten.

Zusätzliche Wärmeverluste entstehen durch den zwischen Anbau und Turnhalle bereichsweise vorhandenen Luftspalt, der im Zuge der Sanierungsmaßnahmen geschlossen werden sollte.

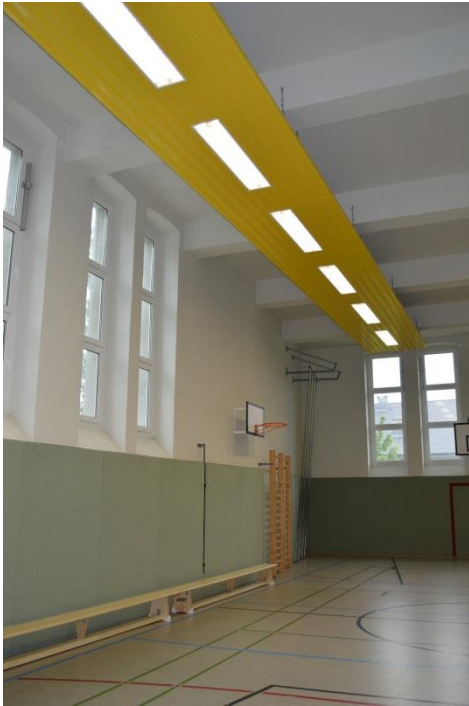
Deckenstrahlplatten in Turnhalle

Die Wärmeleitungen sind bis auf kurze Zwischenstücke und Armaturen gut gedämmt. Die Dämmung wurde teilweise zwischenzeitlich erneuert. Im Jahr 2012 wurden die alten Umwälzpumpen durch eine hocheffiziente leistungsgeregelte Pumpe vom Typ Grundfos Magna3 ersetzt. In diesem Zuge wurde auch die Heizungsregelung modernisiert und laut Hausmeister ein hydraulischer Abgleich vorgenommen. Die Wärmeübergabe an die Räume erfolgt mit Ausnahme der Turnhalle durch an den Außenwänden angeordnete Gliederheizkörper mit Thermostatventilen. Diese sind in den Unterrichtsräumen auf eine mittlere Stufe festgestellt. In der Turnhalle erfolgt die Wärmeübergabe über zwei Reihen moderner Deckenstrahlplatten.

In die Deckenstrahlplatten der Turnhalle sind moderne energieeffiziente Spiegelrasterleuchten mit stabförmigen Leuchtstofflampen mit elektronischem Vorschaltgerät integriert. Die Klassenräume sind mit Spiegelrasterleuchten älteren Datums ausgestattet, wobei jeweils eine Tafelreihe separat schaltbar ist. Auch in den WC-Räumen finden sich ältere Spiegelrasterleuchten. Sie verfügen über stabförmige Leuchtstofflampen mit vermutlich verlustarmen Vorschaltgeräten. In den Fluren finden sich Kugelleuchten und Wandleuchten, die jeweils mit Energiesparleuchten bestückt sind sowie ältere Leuchtstofflampen mit verlustarmen Vorschaltgeräten. Die WC-Beleuchtung wird über Bewegungsmelder, alle übrigen Leuchten werden manuell geschaltet.

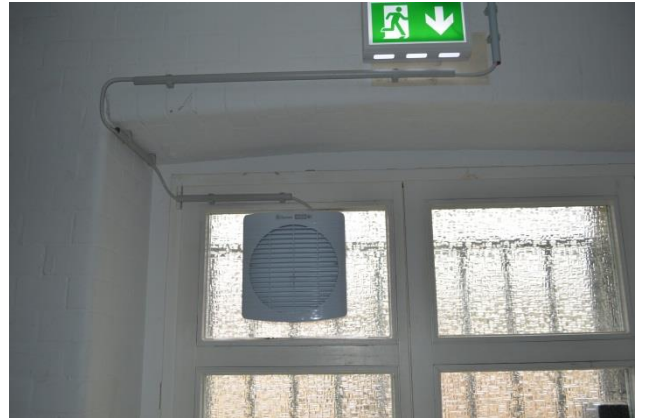
Abluftventilator in Umkleieraum

In den Umkleieräumen der Schulkinder wurden zwei Abluftventilatoren eingebaut, die vom Hausmeister manuell betätigt werden, sobald dies aus geruchlichen Gründen erforderlich ist. Darüber hinaus verfügen die WC-Räume über eine lichtschaltergesteuerte Abluftanlage. Die Abluftanlagen wurden mit Beginn der Schulnutzung des Gebäudes eingebaut.

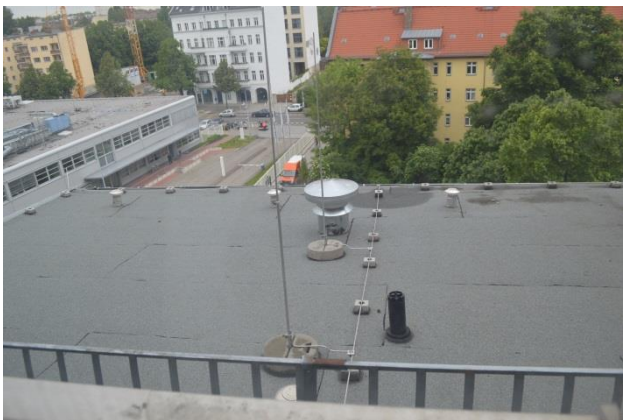
Abluftpilz über WC-Trakt

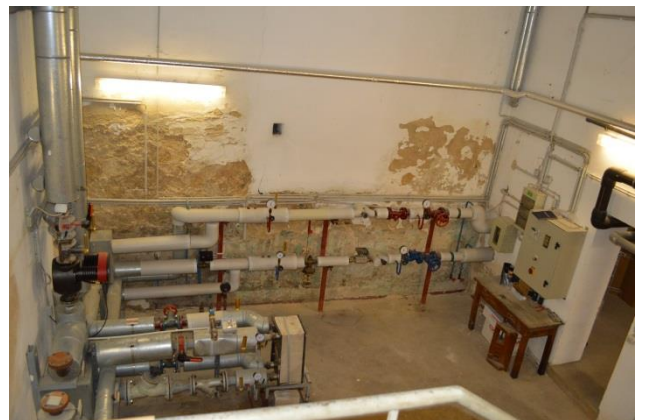
Fernwärmestation

Das untersuchte Schulgebäude wird über Fernwärme der Firma Vattenfall beheizt. Die im Keller untergebrachte Fernwärmekompaktstation wurde im Jahr 1993 erbaut und befindet sich in einem funktionstüchtigen Zustand.

Da die für die Heizwärmeerzeugung verwendete Fernwärme im Berliner Vattenfallnetz zu über 90% aus Kraft-Wärme-Kopplung gewonnen wird, handelt es sich um einen primärenergetisch sehr günstigen Energieträger, der vom Erneuerbare-Energien-Wärmegesetz (EEWärmeG) auf eine Stufe mit erneuerbaren Energien gestellt wird. Ein Wechsel des Energieträgers ist somit nicht angezeigt. Auch die Anlagenkomponenten selbst verfügen insgesamt über einen guten technischen Standard. Eine Sanierung ist nur im Rahmen von Erneuerungsinvestitionen durchzuführen.

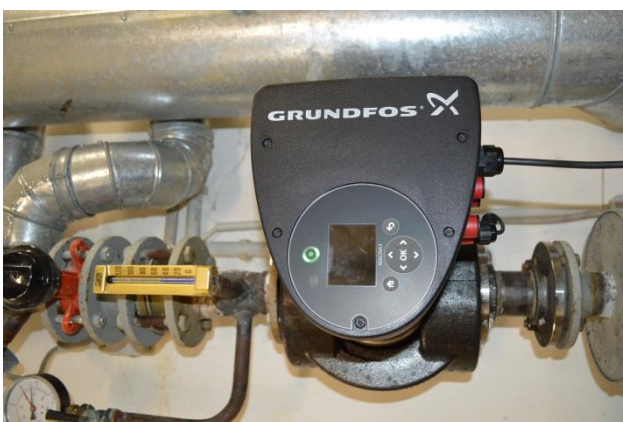
Hocheffiziente Heizungsumwälzpumpe

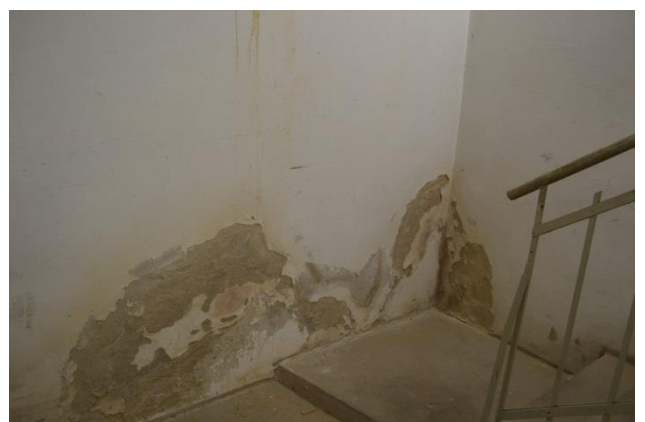
Feuchteschäden an erdberührenden Kellerwänden

Im Heizungskeller befindet sich das Mauerwerk stellenweise aufgrund früherer Durchfeuchtung in einem schlechten Zustand. Da sich die Wände trocken anfühlten, ist davon auszugehen, dass die Durchfeuchtungsursache zwischenzeitlich behoben wurde. Ggf. ist dies noch einmal zu überprüfen.
