BEZIRKSAMT TREPTOW-KÖPENICK VON BERLIN

KLIMASCHUTZ-TEILKONZEPT FÜR 42 LIEGENSCHAFTEN

SCHULGEBÄUDE, KÖPENICKER LANDSTRASSE 185A

Berlin, den 20. Oktober 2014
BN00149.102

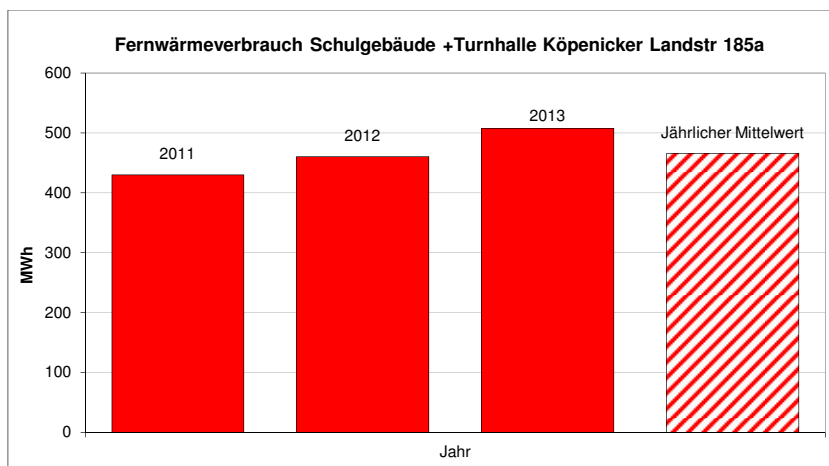
Abbildung 1: Fernwärmeverbrauch des Schulgebäudes und der Turnhalle in den Jahren 2011 bis 2013

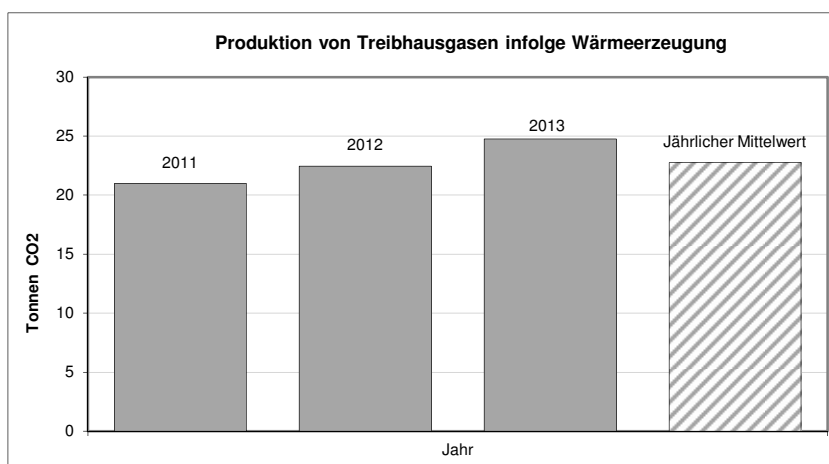
Abbildung 2: Produzierte Treibhausgasemissionen (CO₂) infolge Fernwärmeverbrauch¹

¹ Laut BTB Blockheizkraftwerks- Träger und Betreibergesellschaft mbH Berlin entstehen infolge 1 MWh Fernwärmeverbrauch in Berlin 48,8 kg des Treibhausgases CO₂.

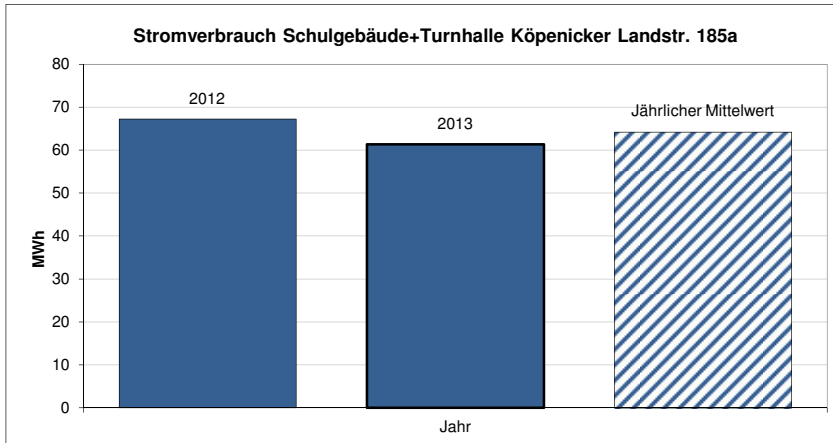
Abbildung 3: Stromverbrauch des Schulgebäudes und der Turnhalle in den Jahren 2011 bis 2013

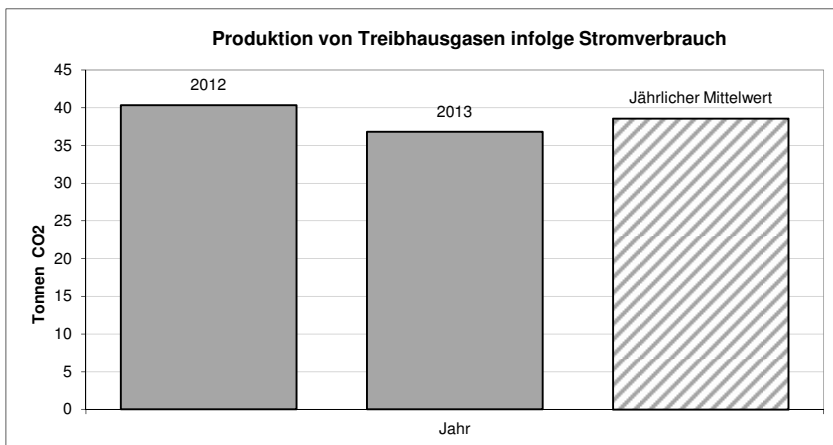
Abbildung 4: Produzierte Treibhausgasemissionen (CO₂-Äquivalent) infolge Stromverbrauch³

³ Die Berechnung der Treibhausgasemissionen erfolgte mittels des mittleren GEMIS-Emissionsfaktors für den deutschen Strommix i.H.v. 600 g/kWh, der von den Energiebeauftragten der Berliner Bezirke einheitlich verwendet wird.

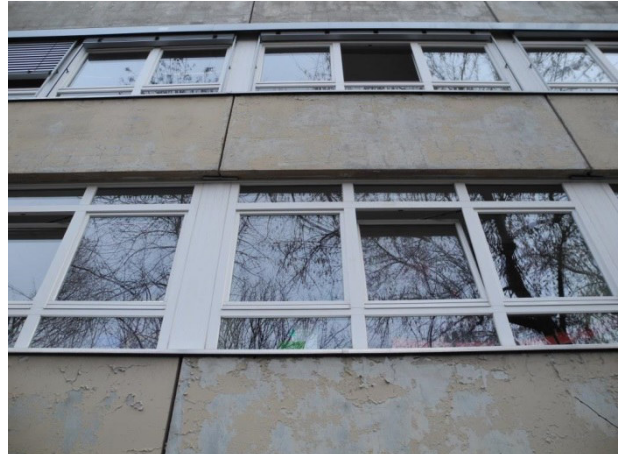
Zustand der Süd-West Fassade

Die Fassade des Schulgebäudes befindet sich in einem schlechten Zustand. Die Farbbeschichtung blättert großflächig ab.

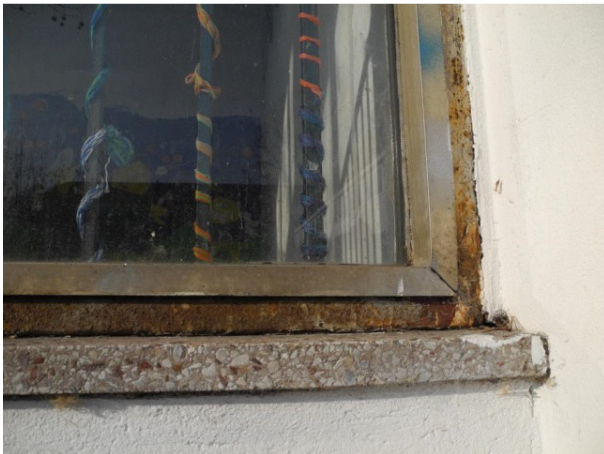
Zustand 1-fach verglastes Fenster

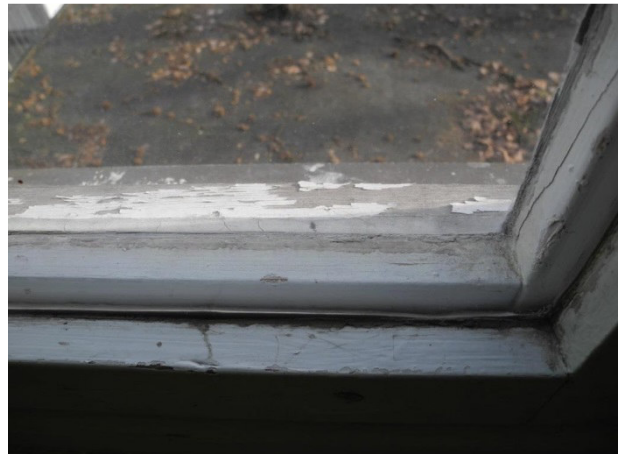
Zustand Verbundfenster

Bei allen übrigen Fenstern auf der Nord-Ost-Seite handelt es sich noch um 2x1-Scheiben Verbundfenster mit Holzrahmen, für die gemäß [1] ein U-Wert von $2,7 \text{ W}/(\text{m}^2\text{K})$ anzunehmen ist und die damit nicht den heutigen wärmeschutztechnischen Anforderungen entsprechen. Bei den Verbundfenstern sind die Fensterrahmen nicht mit Lippendichtungen versehen, so dass von erhöhten Lüftungswärmeverlusten auszugehen ist. Ihr Zustand ist außenseitig in größeren Bereichen schlecht. Der Schutzanstrich wäre zu erneuern, teilweise bröckelt der Fensterkitt. Vom Erdgeschoss aufwärts liegt der obere Teil der Fenster im Bereich der abgehängten Decke und ist daher außenseitig mit einer belüfteten Bekleidung versehen (ehemalige Querlüftung). Des Weiteren lassen sich einige Fenster nicht öffnen, dies führt zu hohen CO_2 -Emissionen und im Sommer zu hohen Raumtemperaturen.

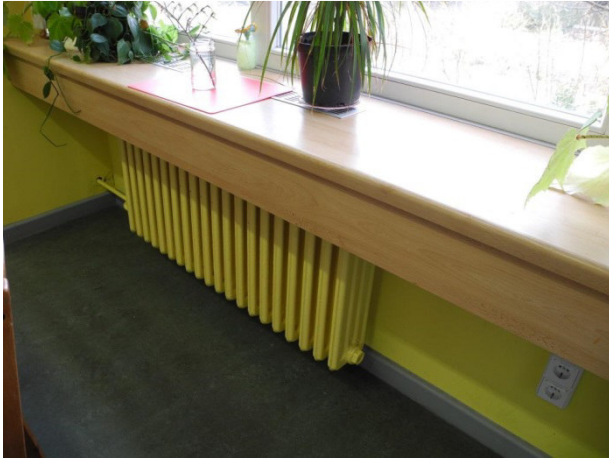
Heizkörper unter Abdeckung in Küche

Die Wärmeübergabe an die Räume erfolgt durch überwiegend an den Außenwänden angeordnete Gliederheizkörper. Ob bei der Erneuerung der Heizungsanlage ein hydraulischer Abgleich durchgeführt wurde, ist nicht bekannt. In einem Großteil der Unterrichtsräume sind die vorhandenen Thermostatventile voreingestellt und erlauben keine manuelle Regulierung durch die Nutzer. Daher ist ein Abdrehen der Heizkörper im Fall von Fensterlüftung nicht möglich, wodurch unnötig Heizenergie verloren geht. In einigen Räumen sind bei der aktuellen Nutzung direkt oberhalb der Heizkörper Ablagebretter angeordnet, die die Luftzirkulation und damit die Wärmeabgabe der Heizkörper behindern. In den Ablagebrettern sind zwar Lüftungsschlitze installiert, die das Aufsteigen der warmen Heizungsluft vor den kalten

Außenfenstern erleichtern. Diese waren bei der Begehung jedoch größtenteils zugestellt. In den Werkstätten befinden sich die Heizkörper hinter einer Holzverkleidung.

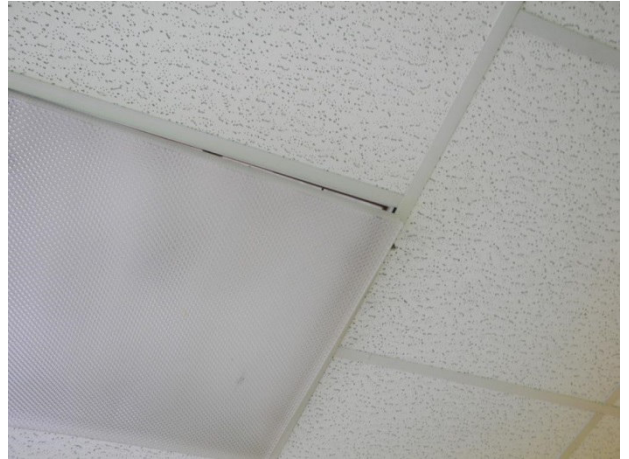
Defekte Deckenbeleuchtung

Die Beleuchtungsanlage des Schulgebäudes besteht zum großen Teil aus Deckenleuchten mit stabförmigen Leuchtstofflampen, die mit verlustarmen oder konventionellen Vorschaltgeräten ausgestattet sind. Die letzte Modernisierung der Beleuchtungsanlage erfolgte gemäß Aussage der Schulleiterin der WIR-Grundschule in den 90er Jahren.

Die Beleuchtungsanlage des Schulgebäudes ist wie beschrieben Anfang der 90er Jahre erneuert worden und verfügt nicht über die derzeit mögliche Energieeffizienz. Eine Modernisierung ist daher empfehlenswert.

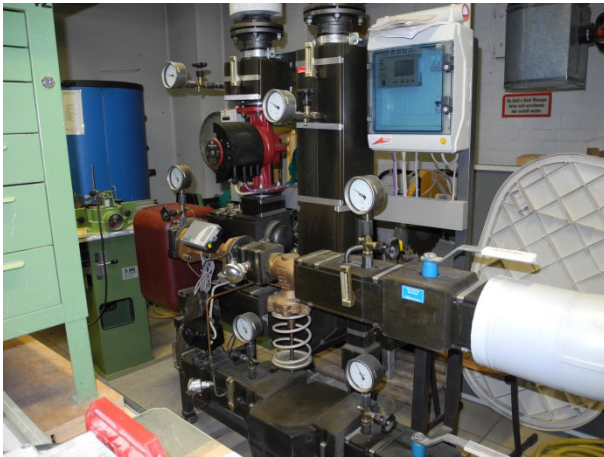
Fernwärmestation

Das Schulgebäude wird über Fernwärme der BTB Blockheizkraftwerks- Träger und Betreibergesellschaft mbH Berlin beheizt. Die Fernwärmestation ist im Untergeschoss des Gebäudes untergebracht. Alle erforderlichen Regel-, Mess- und Absperreinrichtungen sowie der Plattenwärmetauscher für die Heizung und die Heizungsumwälzpumpen sind dort integriert. Die Anlage versorgt über zwei separate Heizkreise das Schulgebäude und die Sporthalle.

Gemäß des Datums auf dem Schaltplan der Fernwärme-Kompaktstation der Firma PEWO wurde diese im Jahr 2003 eingebaut. Die in der Fernwärmestation integrierte Umwälzpumpe Magna UPE ist leistungsgeregelt und passt ihre Leistung somit dem aktuellen Förderbedarf an.

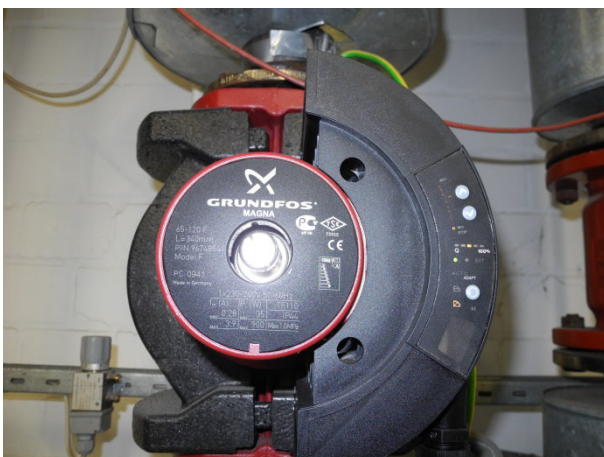
Grundfos Magna Umwälzpumpe

Die im Jahr 2009 eingebaute Pumpe Grundfos Magna 65-120 F zur Umwälzung des Heizungswassers des Schulgebäudes ist ebenfalls leistungsgeregelt.

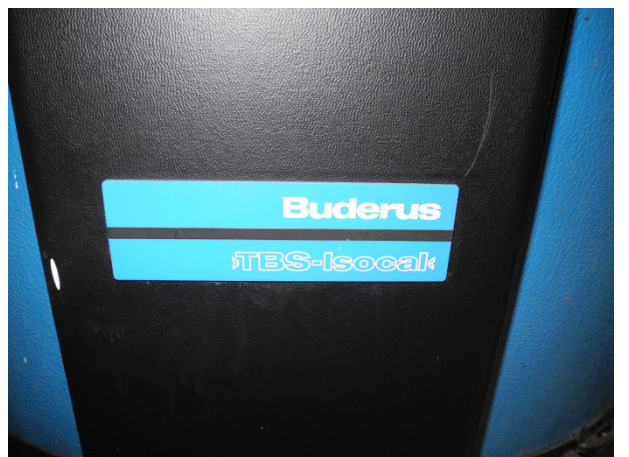
Buderus Warmwasserspeicher

Im Heizungskeller des Schulgebäudes steht ein Buderus TBS-Isocal Warmwasserspeicher mit einem geschätzten Volumen von 500l zur Verfügung. Der Speicher wird indirekt über Fernwärme beheizt. Die Warmwassertemperatur lag bei der Begehung bei ca. 20°C. Zur permanenten Umwälzung des erwärmten Trinkwassers sind Zirkulationspumpen der Firma Wilo integriert. Laut Aussage der Schulleiterin und Mitarbeitern der technischen Kinder- und Jugendakademie gibt es aktuell keine Zapfstellen die an das Speicherladesystem angeschlossen sind. Die Warmwasserversorgung der Küche und Sanitärräume der WIR-Grundschule erfolgt dezentral über elektrisch beheizte 5l Kleinspeicher. Weitere Warmwasserzapfstellen waren nicht vorhanden.

Bei der Besichtigung des Schulgebäudes waren keine Zapfstellen an die Warmwasserbereitung im Speicherladeprinzip angeschlossen. Wenn auch bei der zukünftigen Nutzung aufgrund eines niedrigen Trinkwarmwasserbedarfs ein dezentrales elektrisches System, das bedarfsabhängig gesteuert wird, energetisch günstiger ist, sollte dieses beibehalten werden und der Warmwasserspeicher im Heizungskeller zurückgebaut werden.

Im Heizungskeller des Schulgebäudes ist ein indirekt über die Fernwärmestation beheizter Warmwasserspeicher untergebracht. Laut Aussage der Schulleiterin der WIR-Grundschule und der Mitarbeiter der Technischen Kinder- und Jugendakademie gibt es im Gebäude jedoch keine Zapfstellen, die an das Speicherladesystem mit Zirkulation angeschlossen sind. Wenn dies auch bei der zukünftigen Nutzung der Fall ist, wird empfohlen den Warmwasserspeicher zurückzubauen.

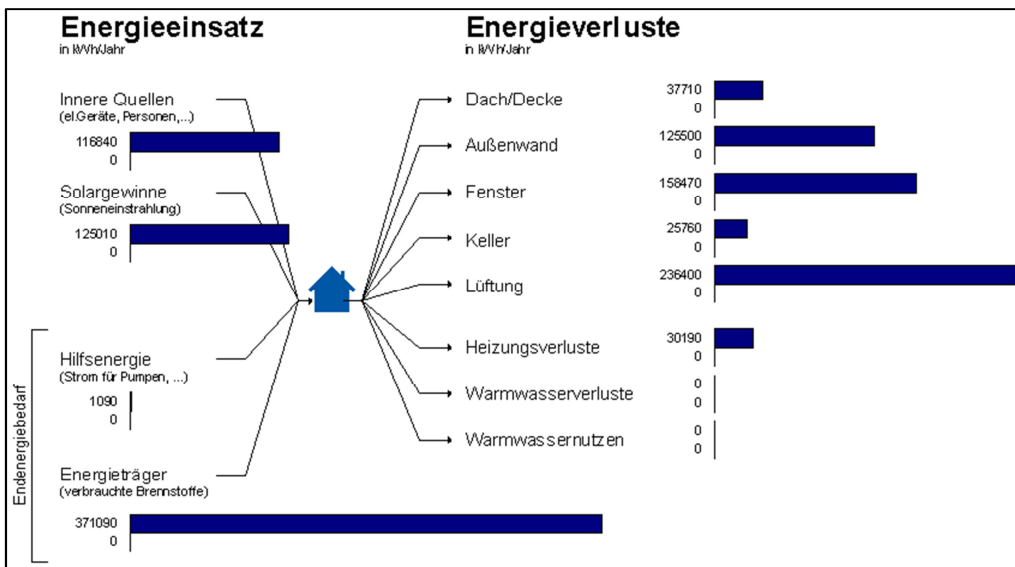
Abbildung 5: Energieeinsatz und –verluste für den Ist-Zustand des Schulgebäudes

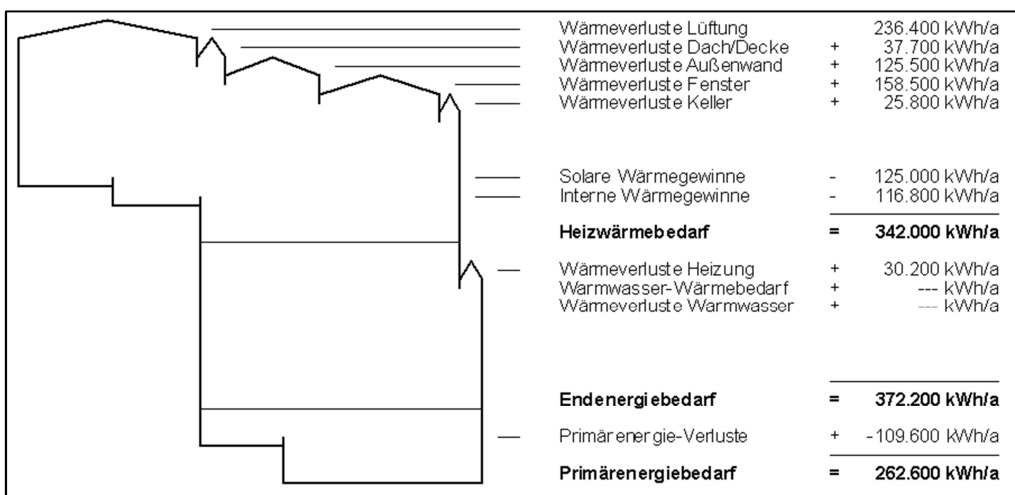
Abbildung 6: Energiebilanz für den Ist-Zustand des Schulgebäudes

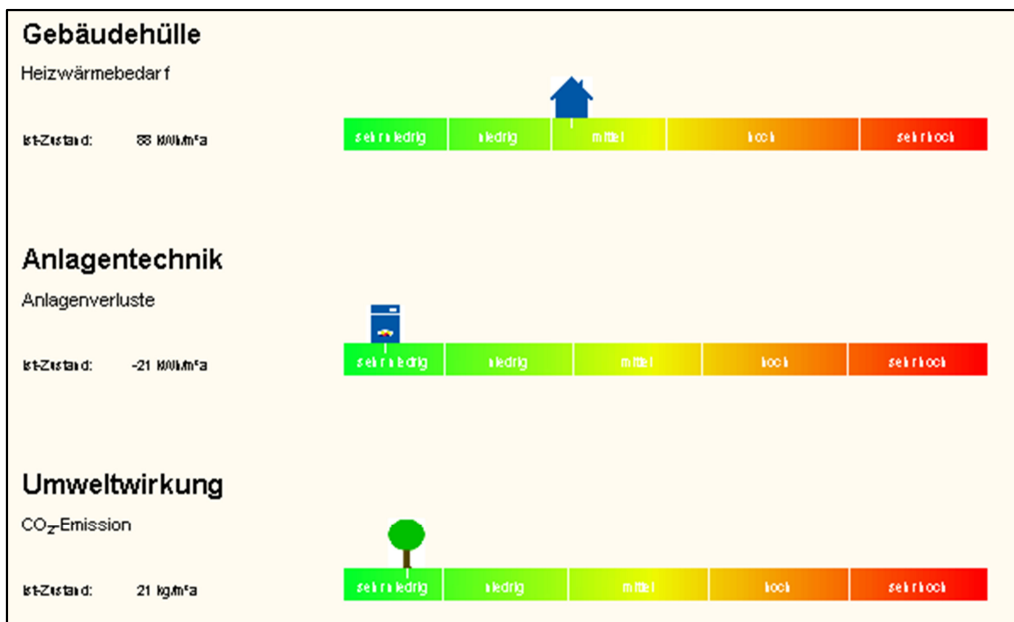
Abbildung 7: Beurteilung des Ist-Zustandes des Schulgebäudes

In der Einstufung des Heizwärmebedarfs im guten mittleren Bereich spiegelt sich die Tatsache, dass die Bauteile bereits eine Wärmedämmung besitzen und ein Teil der Fenster schon saniert wurde. Ein weiteres Einsparpotenzial ist dennoch vorhanden.

Aufgrund ihres Zustands, aber insbesondere aufgrund des primärenergetisch sehr günstigen Energieträgers Fernwärme aus Kraft-Wärme-Kopplung wird die Heizungsanlage sehr positiv bewertet. Es errechnen sich negative Primärenergieverluste aufgrund des niedrigen Primärenergiefaktors für Fernwärme aus Kraft-Wärme-Kopplung.

Die Umweltwirkung des Gebäudes wird im Hinblick auf seine Treibhausgasemissionen entsprechend dem vergleichsweise niedrigen Emissionsfaktor der verwendeten Fernwärme günstig bewertet. Ein weiteres Einsparpotential ist gleichwohl vorhanden.

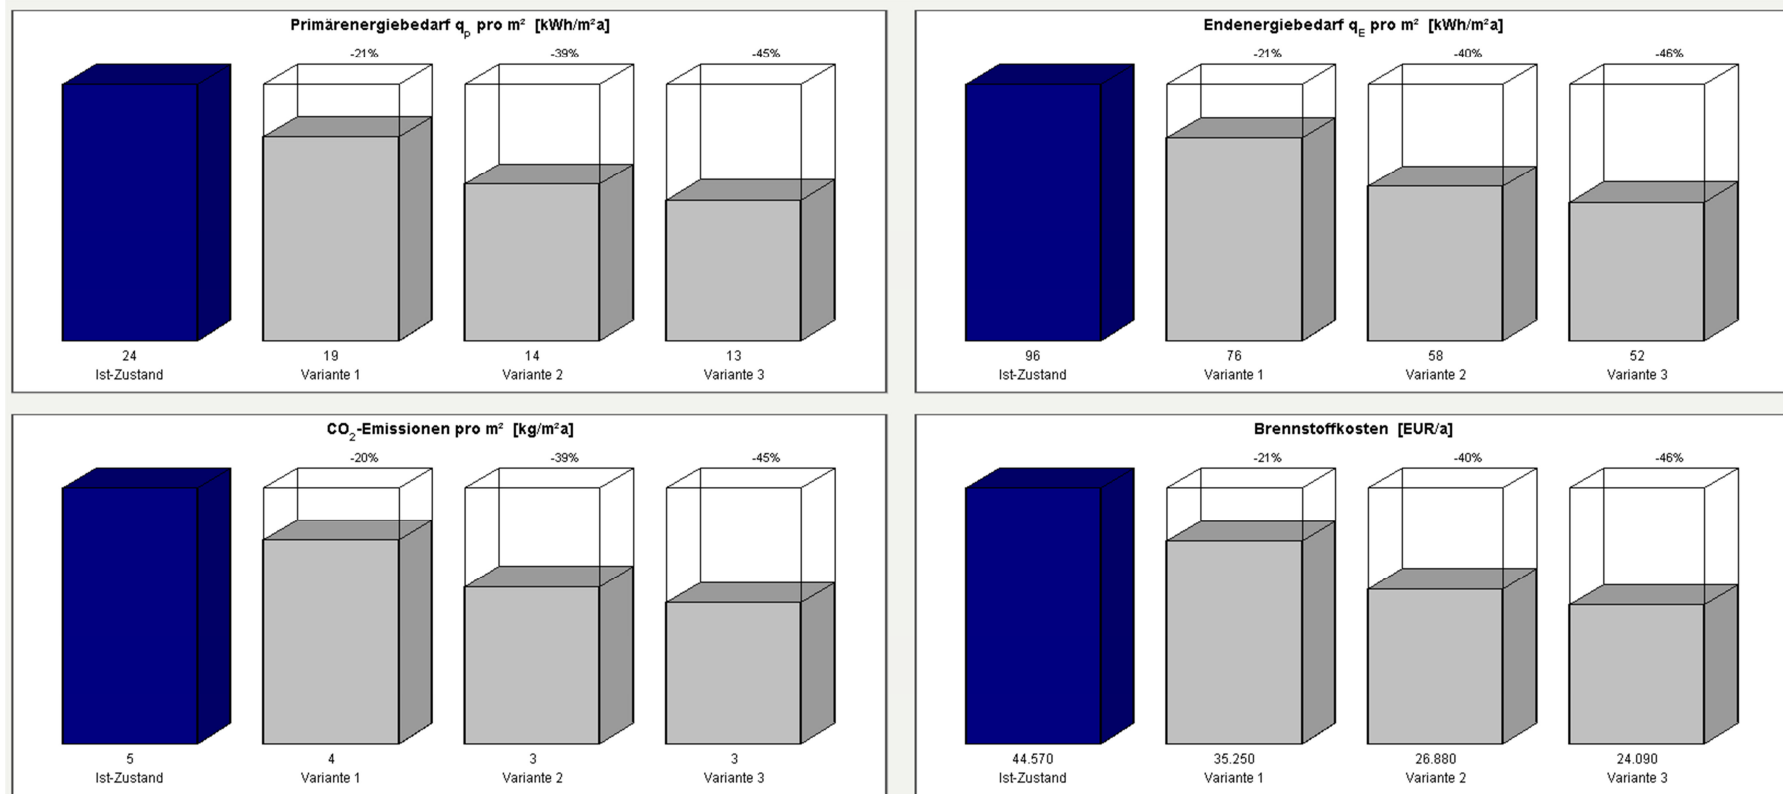
Abbildung 8: Variantenvergleich hinsichtlich der jährlich erzielbaren Energie-, CO₂- und Brennstoffkostenreduktionen
