BEZIRKSAMT TREPTOW-KÖPENICK VON BERLIN
KLIMASCHUTZ-TEILKONZEPT FÜR 42 LIEGENSCHAFTEN

**EHEMALIGE MÜGGELSCHLÖSSCHEN SEKUNDARSCHULE, ALFRED-
RANDT-STRASSE 54**

Berlin, den 20. Oktober 2014
BN00149.102

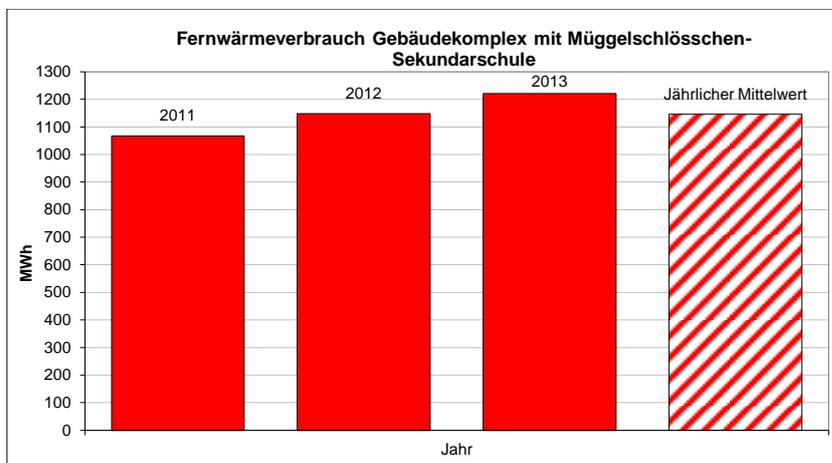
Abbildung 1: Fernwärmeverbrauch des Müggelschlösschen-Schulkomplexes in den Jahren 2011 bis 2013

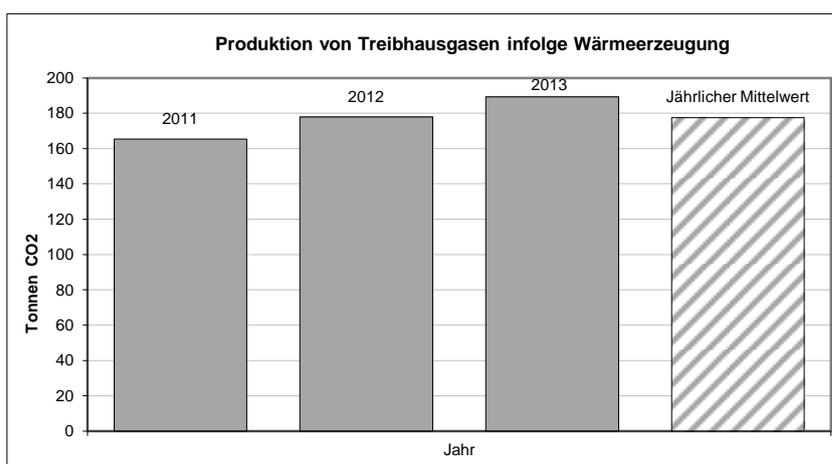
Abbildung 2: Produzierte Treibhausgasemissionen (CO₂) infolge Fernwärmeverbrauch¹

¹ Laut Vattenfall entstehen infolge 1 MWh Fernwärmeverbrauch in Berlin 155 kg des Treibhausgases CO₂.

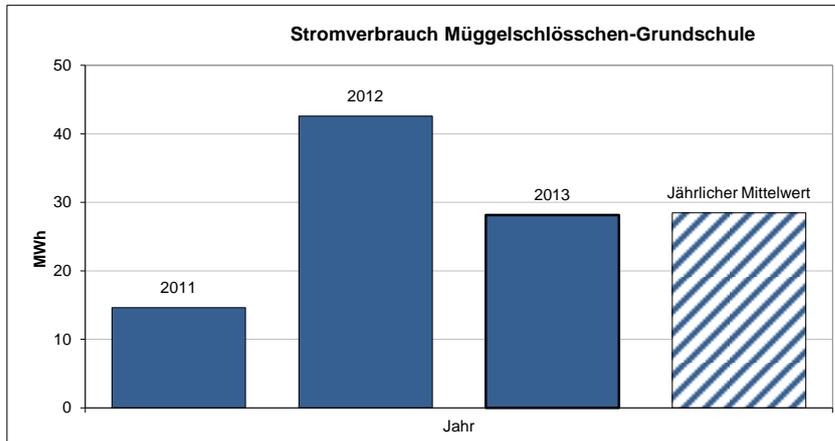
Abbildung 3: Stromverbrauch der ehemaligen Müggelschlösschen-Sekundarschule in den Jahren 2011 bis 2013

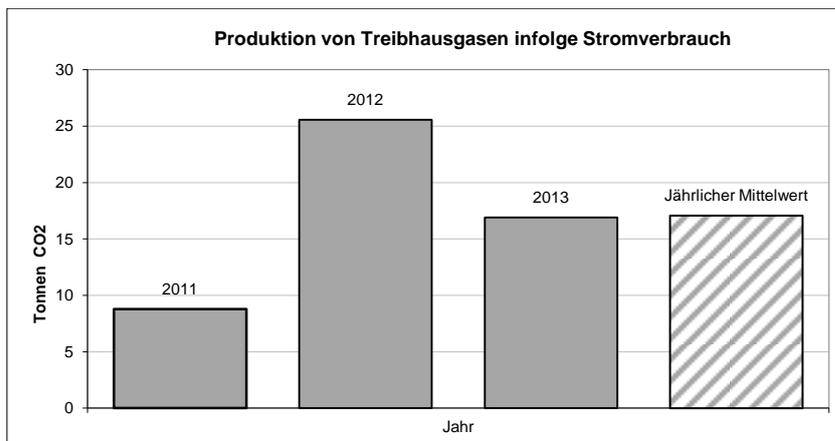
Abbildung 4: Produzierte Treibhausgasemissionen (CO₂-Äquivalent) infolge Stromverbrauch²

² Die Berechnung der Treibhausgasemissionen erfolgte mittels des mittleren GEMIS-Emissionsfaktors für den deutschen Strommix i.H.v. 600 g/kWh, der von den Energiebeauftragten der Berliner Bezirke einheitlich verwendet wird.

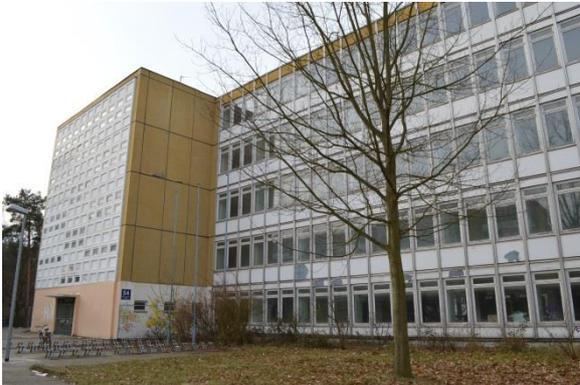
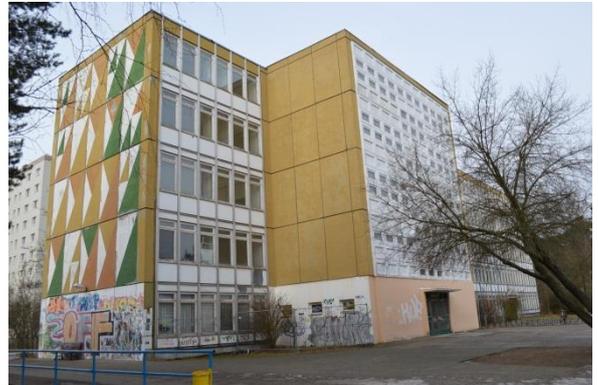
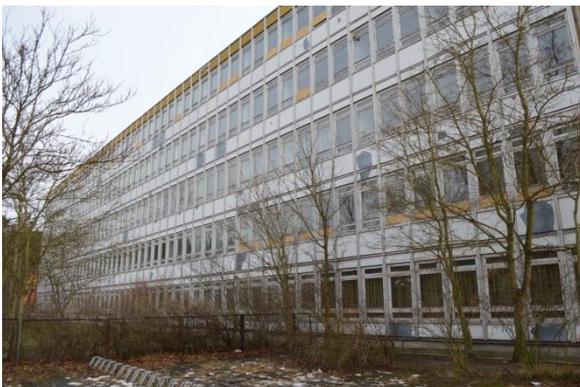
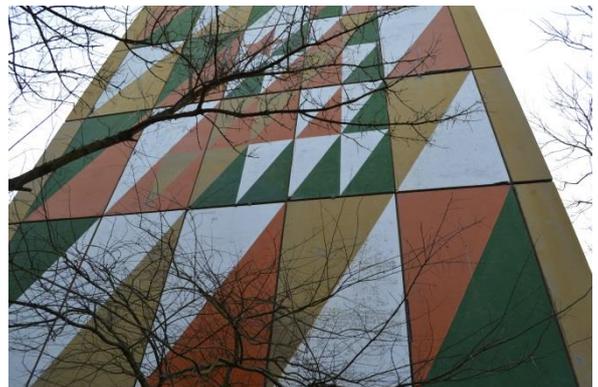
Ost-Ansicht

Süd-Ost-Ansicht

Westfassade (Gebäuderückseite)

Nordfassade

Die Fassade weist an vielen Stellen deutliche Schäden wie Betonabplatzungen auf, so dass dort zum Teil der Bewehrungsstahl nicht mehr mit Beton überdeckt ist. Außerdem weisen die Plattenfugen z. T. Schäden auf. An Brüstungselementen blättern die Farbbeschichtungen großflächig ab.

Die Außenwandelemente sind entsprechend ihrer großen Fläche für einen großen Teil der Wärmeverluste durch die Gebäudehülle verantwortlich. Da sie jedoch bereits gedämmt ausgeführt wurden, sind ihre wärmetechnischen Eigenschaften deutlich besser als bei ungedämmten Wänden. Zur Sanierung wird empfohlen, ein außenseitiges Wärmedämmverbundsystem auszuführen, das aufgrund der großflächigen Fassadengestaltung vergleichsweise einfach und damit kostengünstig aufzubringen ist. Bereits mit einer 14 cm dicken Dämmung der Wärmeleitfähigkeitsgruppe 035 wird die über die gesetzliche Anforderung der EnEV hinausgehende erhöhte Anforderung der KfW ($U=0,2 \text{ W}/(\text{m}^2\text{K})$) erreicht.⁵ Vor der Durchführung der Sanierungsmaßnahme sind zunächst die bestehenden Fassadenschäden zu beseitigen.

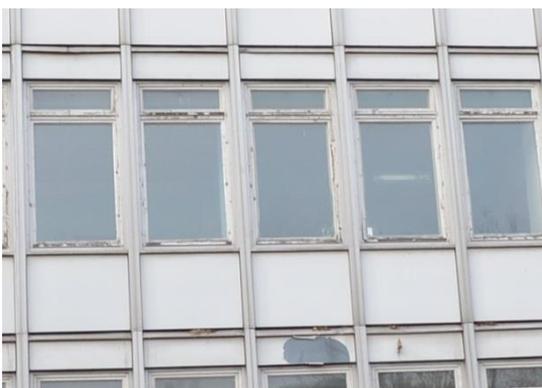
Zustand der Fenster

Bei allen Fenstern handelt es sich noch um bauzeitliche 2-Scheiben-Verbundfenster mit Holzrahmen, für die gemäß [1] ein U-Wert von $2,7 \text{ W}/(\text{m}^2/\text{K})$ anzunehmen ist und die damit nicht den heutigen wärmetechnischen Anforderungen entsprechen. Die Fensterrahmen sind nicht mit Lippendichtungen versehen, so dass von erhöhten Lüftungswärmeverlusten auszugehen ist. Ihr Zustand ist außenseitig in großen Bereichen sehr schlecht. Der Schutzanstrich wäre dringend zu erneuern, es bröckelt der Fensterkitt und Glasscheiben fallen heraus. Der thermische Komfort der Nutzer ist aufgrund von Undichtigkeiten stark eingeschränkt.

Es wird der Austausch der alten Verbundfenster empfohlen, da ihre wärmeschutztechnischen Eigenschaften bei weitem nicht den heutigen Anforderungen genügen und sie sich zum großen Teil in einem sehr schlechten baulichen Zustand befinden. Zudem entstehen erhöhte Lüftungswärmeverluste, da sie nicht mit Lippendichtungen versehen sind und teilweise nicht mehr richtig schließen. Das Einsparpotential ist daher beträchtlich. Zur Einhaltung der KfW-Anforderungen wäre der Einbau einer 3-fach-Wärmeschutzverglasung mit einem U-Wert von maximal $0,95 \text{ W}/(\text{m}^2\text{K})$ erforderlich. Für die Einhaltung der EnEV 2014 ist eine 2-fach-Wärmeschutzverglasung mit einem U-Wert von maximal $1,3 \text{ W}/(\text{m}^2\text{K})$ ausreichend.

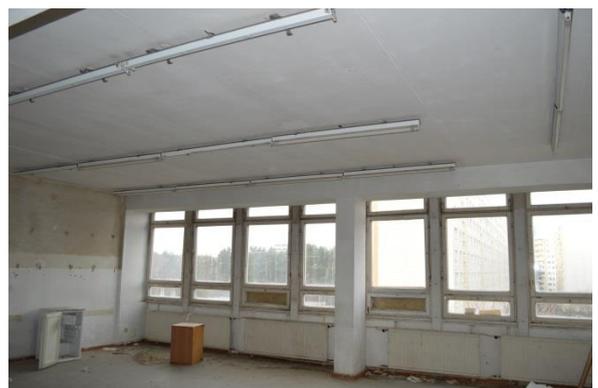
Exemplarischer nichtgenutzter Raum mit herausgefallenen Fensterscheiben

Erstens befinden sich die alten Holzfenster in einem derart schlechten baulichen Zustand, dass diverse Fensterscheiben bereits herausgefallen sind und weitere herausfallen werden. Vor dem Hintergrund, dass das Gebäude noch genutzt wird und in der unmittelbaren Nachbarschaft eine Grundschule und ein Jugendclub liegen, sollten schnellstmöglich umfassende Sicherungsmaßnahmen eingeleitet werden.

Zweitens wurde festgestellt, dass ungenutzte Räume, deren Fenster z.T. auch nicht dicht schlossen, auf höchster Stufe beheizt wurden und dies vermutlich auch über längere Zeiträume. Das Nutzungskonzept für das Gebäude sollte überdacht werden und bis dahin sollte der Hausmeister der Grundschule den Zustand der ehemaligen Sekundarschule regelmäßig kontrollieren und die Heizung in ungenutzten Räumen auf das notwendige Minimum reduzieren.

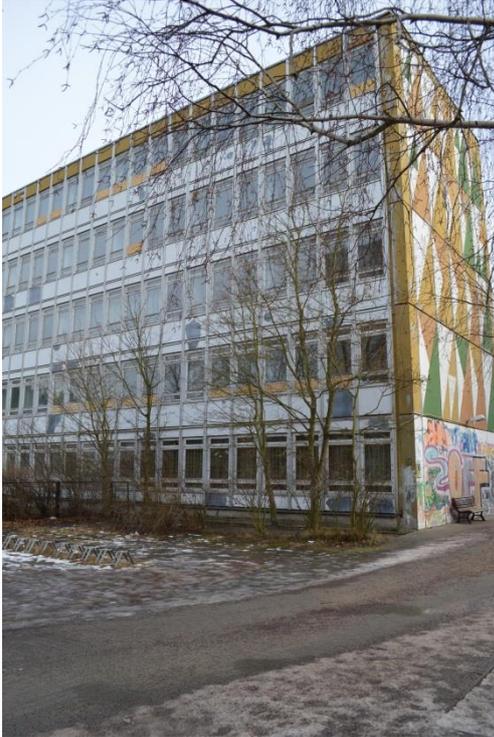
Westfassade mit provisorisch verschlossenen Fensteröffnungen

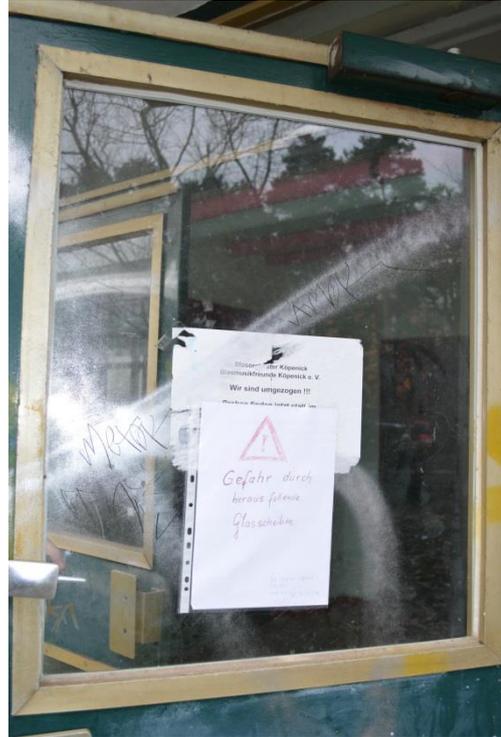
Warnhinweis zu herausfallenden Fensterscheiben

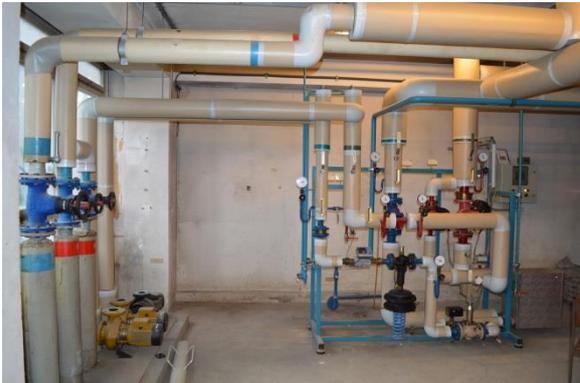
Wärmezentrale

Die ehemalige Müggelschlösschen-Sekundarschule wird über Fernwärme beheizt. Auch die Warmwassererzeugung erfolgt mittels Fernwärme. Die Fernwärmeübergabestation und die Hauszentrale befinden sich im Erdgeschoss. Von dieser Station werden auch die Müggelschlösschen-Grundschule einschließlich ihrer Turnhalle sowie der benachbarte Jugendclub mit Wärme versorgt.

Eine Sanierung der Heizungsanlage in energetischer Hinsicht ist nicht erforderlich. Da wesentliche Komponenten ihre mittleren Lebensdauern nach VDI 2067 [8] bereits erreicht haben, stehen jedoch Erneuerungsinvestitionen an. Bei der Planung der Erneuerung sind die Anforderungen der dann gültigen Energieeinsparverordnung an Verteilungseinrichtungen und Warmwasseranlagen zu beachten. Es sollten auch die technischen Mindestanforderungen der KfW berücksichtigt werden, um der übergeordneten Zielsetzung des Niedrigstenergieverbrauchs Rechnung zu tragen.

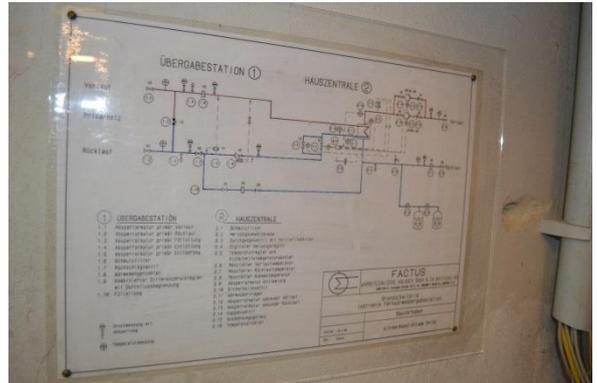
Anlagenschema Übergabestation und Hauszentrale

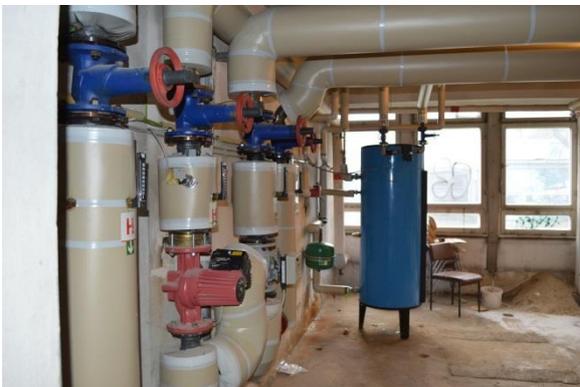
Wärmeverteilung und Warmwasserspeicher

Schließlich wird in einem indirekt beheizten Warmwasserspeicher Warmwasser bevorratet, obwohl im Gebäude kein Warmwasserbedarf vorhanden ist. Der Speicher sollte abgeschaltet werden, um die Warmwasser-Bereitstellungsenergie einzusparen.

Obwohl kein Warmwasserabnehmer vorhanden ist, wird durchgängig Warmwasser bereitete und gespeichert. Hierfür steht ein indirekt beheizter Buderus TBS-Isocal-Warmwasserspeicher mit einem Volumen von 300 Litern zur Verfügung, der im Jahr 1999 eingebaut wurde.

Sollte das Gebäude weiterhin ohne Warmwasserbedarf leer stehen, so ist der indirekt beheizte Warmwasserspeicher abzustellen, um Bereitschaftswärmeverluste einzusparen.

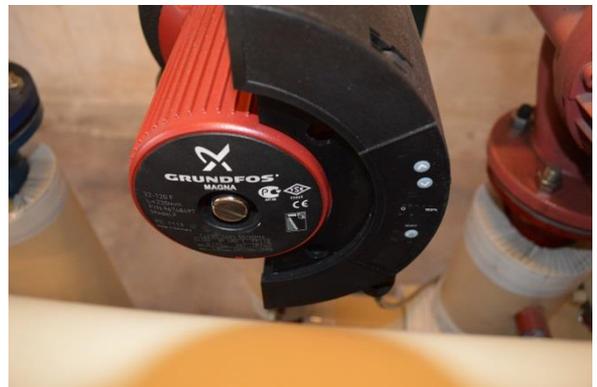
Leistungsgeregelte Pumpe

Die Wärmeleitungen sind bis auf kurze Zwischenstücke und Armaturen gut gedämmt. Hocheffizienzpumpen regeln die Umwälzung des Heizungswassers. Laut Aussage des Hausmeisters wurde ein hydraulischer Abgleich der Anlage vorgenommen. Die Wärmeübergabe an die Räume erfolgt durch überwiegend an den Außenwänden angeordnete Gliederheizkörper mit regelbaren Thermostatventilen.

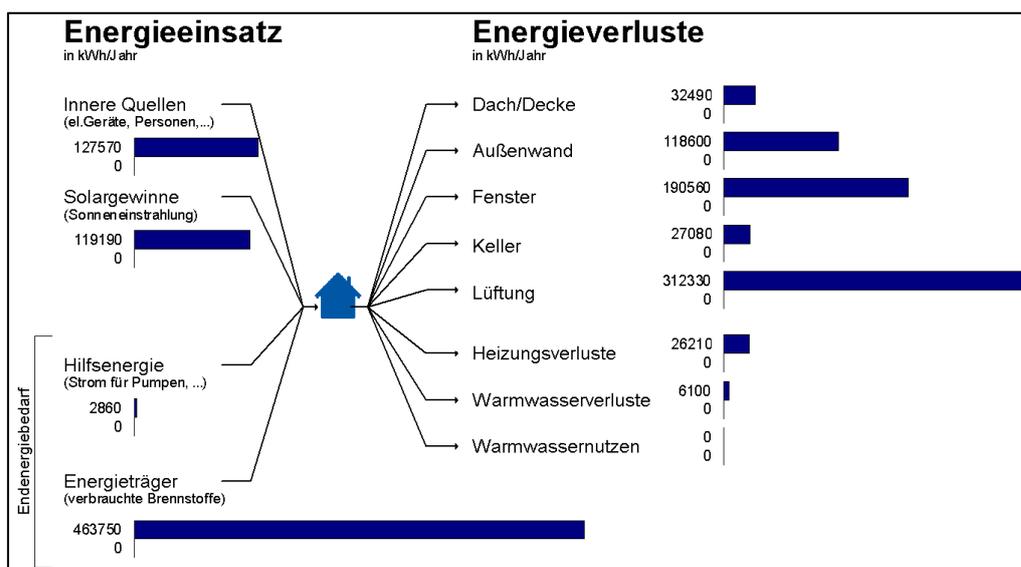
Abbildung 5: Energieeinsatz und –verluste für den Ist-Zustand des Hauptgebäudes der ehemaligen Müggelschlösschen-Sekundarschule

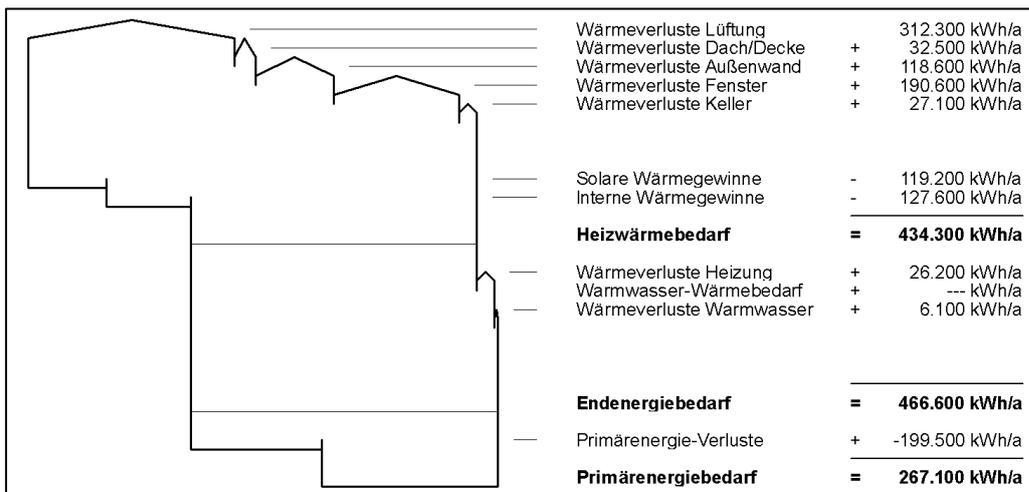
Abbildung 6: Energiebilanz für den Ist-Zustand des Hauptgebäudes der ehemaligen Müggelschlösschen-Sekundarschule

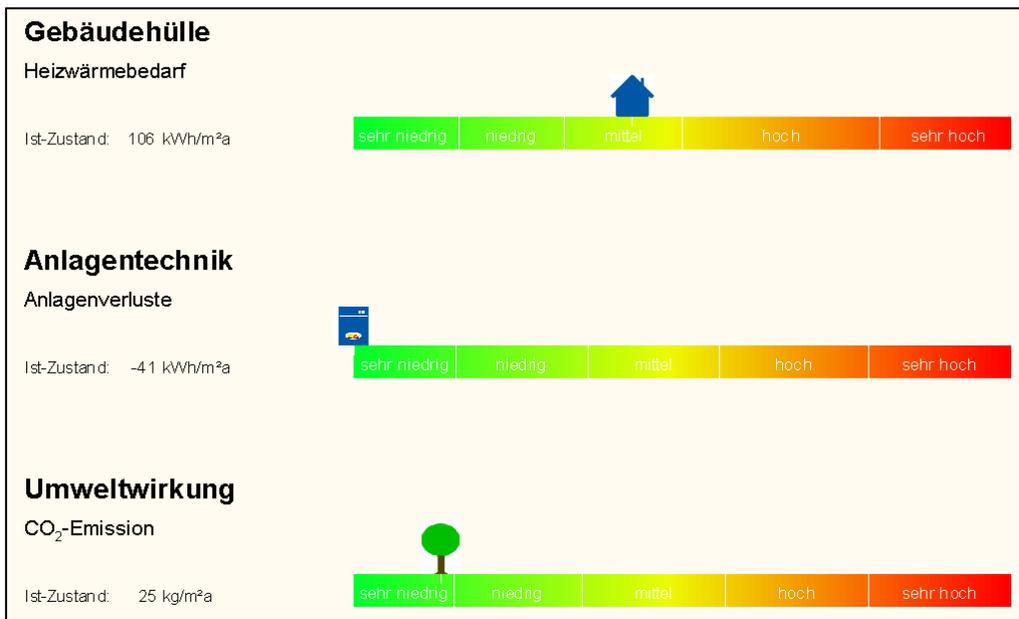
Abbildung 7: Beurteilung des Ist-Zustandes des Hauptgebäudes der ehemaligen Müggelschlösschen-Sekundarschule

In der Einstufung des Heizwärmebedarfs im mittleren Bereich spiegelt sich die Tatsache, dass die Bauteile bauzeitlich bereits mit einer gewissen Wärmedämmung ausgestattet wurden. Gleichwohl zeigt sich ein deutliches Sanierungspotential. Aufgrund ihres Zustands, aber insbesondere aufgrund des primärenergetisch sehr günstigen Energieträgers Fernwärme aus Kraft-Wärme-Kopplung wird die Heizungsanlage sehr positiv bewertet. Es errechnen sich insgesamt negative Primärenergieverluste aufgrund des niedrigen Primärenergiefaktors für Fernwärme aus Kraft-Wärme-Kopplung. Die Umweltwirkung des Gebäudes wird im Hinblick auf seine Treibhausgasemissionen entsprechend dem vergleichsweise niedrigen Emissionsfaktor der verwendeten Fernwärme als günstig eingestuft. Ein weiteres Einsparpotential ist gleichwohl vorhanden.

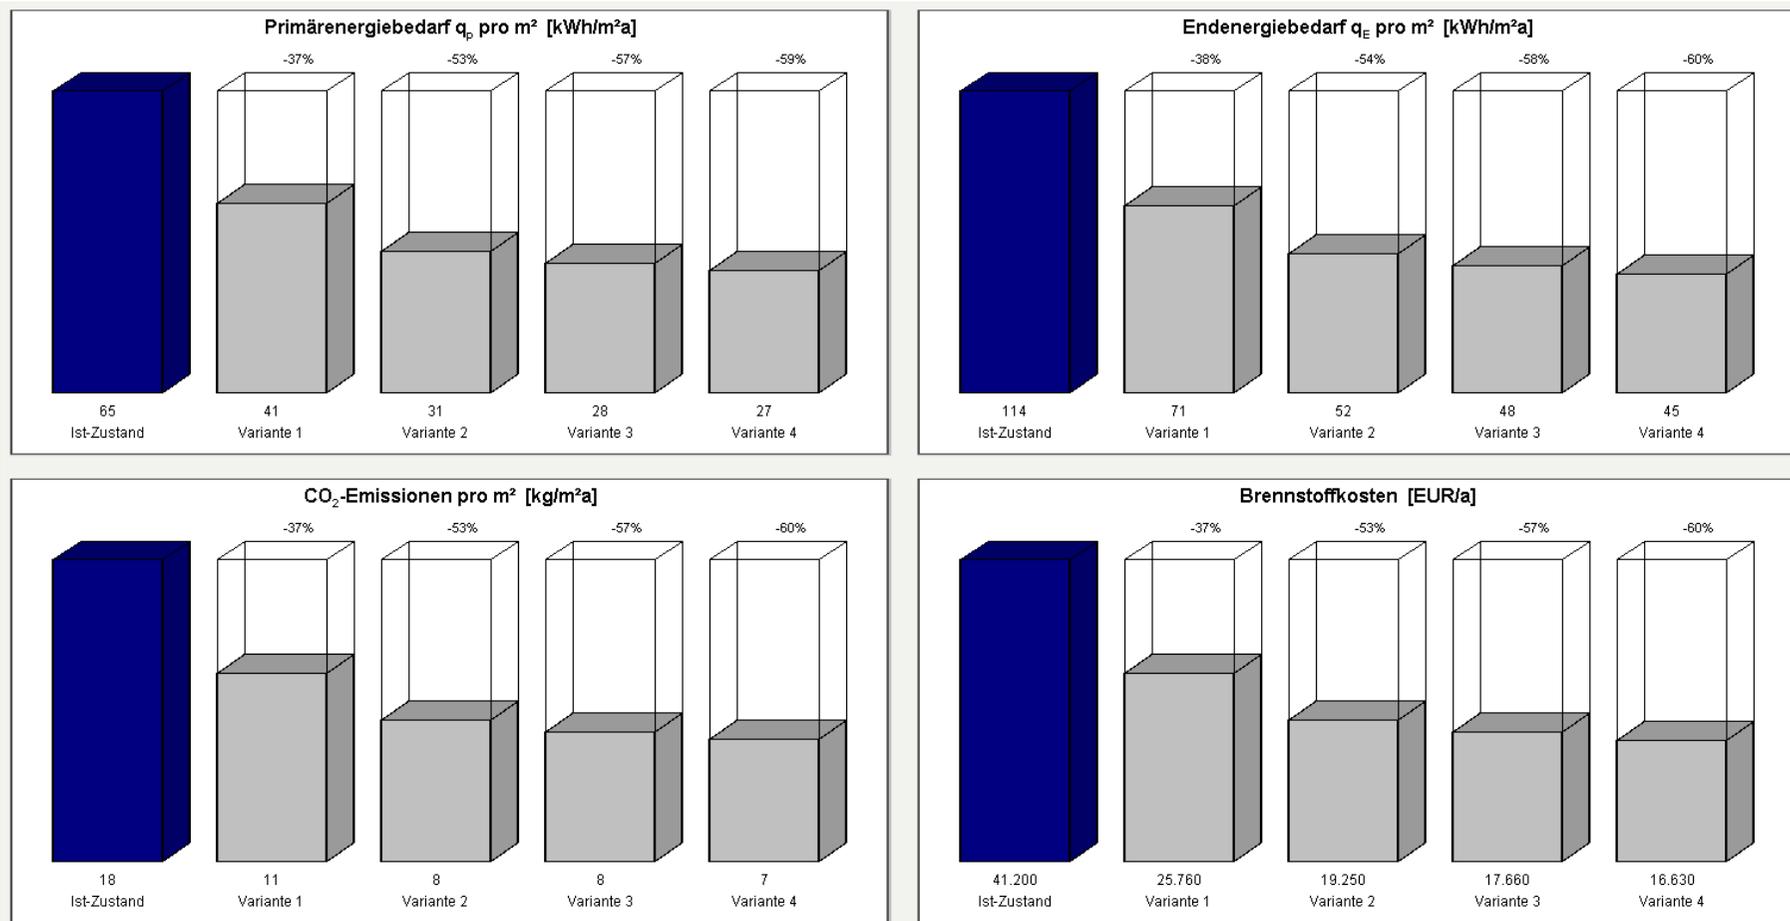
Abbildung 8: Variantenvergleich hinsichtlich der jährlich erzielbaren Energie-, CO_2 - und Brennstoffkostenreduktionen
