BEZIRKSAMT TREPTOW-KÖPENICK VON BERLIN

KLIMASCHUTZ-TEILKONZEPT FÜR 42 LIEGENSCHAFTEN

GRUNDSCHULE AM BERG, KÖPENICKER STRASSE 31

Berlin, den 20. Oktober 2014
BN00149.102

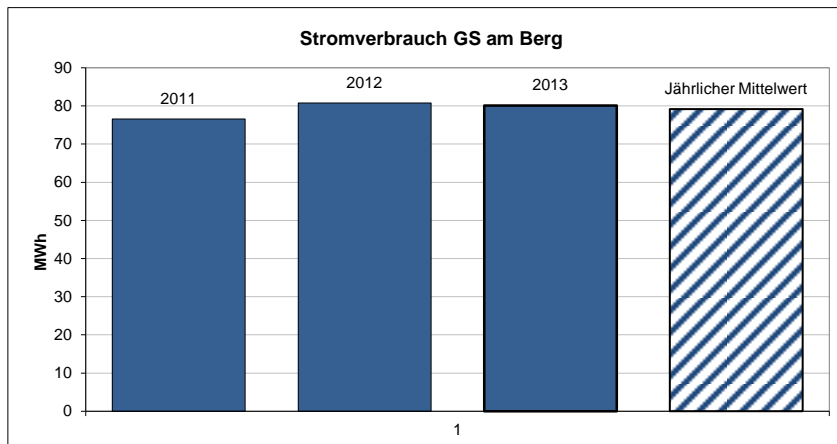
Für die Jahre 2011-2013 wurden für den Schulgebäudekomplex die nachstehend dargestellten Stromverbräuche abgerechnet. Abbildung 4 zeigt die infolge der Stromherstellung produzierten Treibhausgasemissionen.

Abbildung 3: Stromverbrauch der Grundschule in den Jahren 2011 bis 2013

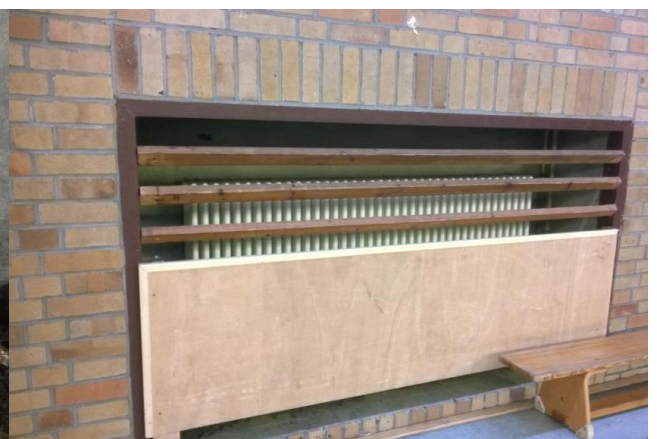
Heizkörper in der Sporthalle hinter Verkleidung

Zur Wärmeübergabe verfügen die beheizten Räume sowie die Turnhalle über Gliederheizkörper, welche manuell über Thermostatventile regulierbar sind. Die Halle selbst wird zusätzlich über ein Umluftheizgerät beheizt. Der Hausmeisters konnte nicht sagen ob ein hydraulischer Abgleich vorgenommen wurde oder nicht.

Überprüft werden sollte, ob das Wärmeübergabesystem der Turnhalle in diesem Zuge oder im Zuge sowieso stattfindender baulicher Maßnahmen mit saniert werden kann. Die vorhandenen Heizkörper geben aufgrund ihres Einbaus in Wandnischen ihre Wärme nur ineffizient ab und auch das vorhandene Umluftheizgerät verfügt nicht über eine gute Energieeffizienz. Eine bessere Energieeffizienz ließe sich mit Deckenstrahlplatten oder einer Fußbodenheizung erzielen.

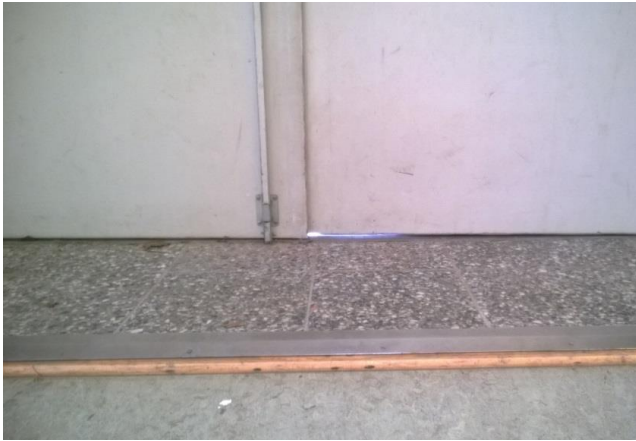
Verzogene Außentür

Die Türen im Eingangsbereich bestehen aus Stahl mit einfachverglasten Fenstern. Gemäß [1] ist der U-Wert mit $3,5 \text{ W}/(\text{m}^2/\text{K})$ anzunehmen und liegt damit über den heutigen Anforderungen. Für die Seitentüren auf der Nordwest- sowie Südost-Seite ist mit gleichen U-Werten zu rechnen. Des Weiteren wurde bei der Gebäudebesichtigung festgestellt, dass die Seitentür auf der Südost-Seite stark beschädigt ist und dass an dieser Stelle mit erhöhten Lüftungswärmeverlusten zu rechnen ist.

Aufgrund ihrer anteilig sehr geringen Fläche geht über die Außentüren nur ein geringer Wärmeanteil verloren. Der Einspareffekt für Energie und Treibhausgasemissionen infolge Austausch der Türen ist demnach ebenfalls gering. Aufgrund der vorhandenen Undichtigkeiten sollten die Eingangstüren insbesondere im Rahmen einer Fassadensanierung gleichwohl durch selbsttätig schließende Türen mit einem U-Wert kleiner oder gleich $1,3 \text{ W}/(\text{m}^2\text{K})$ ersetzt werden, um das vorhandene Einsparpotential bei möglichst geringem Kostenaufwand zu realisieren.

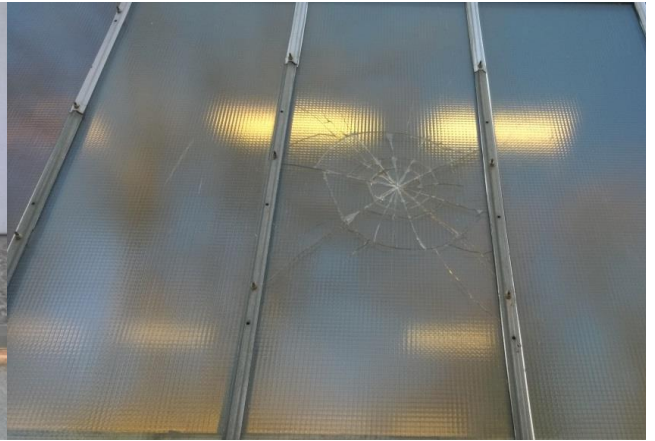
Beschädigtes Fenster auf der Nord-Ost-Seite

Die Fenster auf der Südwest-Seite wurden nach Angaben des Hausmeisters im Jahr 1998 ausgewechselt. Gemäß [1] ist ein U-Wert von $1,9 \text{ W}/(\text{m}^2/\text{K})$ anzunehmen. Bei den restlichen Fenstern handelt es sich um bauzeitliche Stahlfenster, deren U-Wert in [1] mit $4,3 \text{ W}/(\text{m}^2/\text{K})$ abgeschätzt wird und der damit deutlich über den heutigen Anforderungen liegt. Bei der Besichtigung ist zudem aufgefallen, dass zahlreiche Fensterscheiben beschädigt sind.

Es wird der Austausch der alten Stahlfenster empfohlen, da ihre wärmeschutztechnischen Eigenschaften bei weitem nicht den heutigen Anforderungen genügen. Das Einsparpotential ist daher beträchtlich. Zur Einhaltung der KfW-Anforderungen wäre der Einbau einer 3-fach-Wärmeschutzverglasung mit einem U-Wert kleiner oder gleich $0,95 \text{ W}/(\text{m}^2\text{K})$ erforderlich. Eine bauliche Sanierung ist aufgrund der vielen Löcher im Glas ohnehin erforderlich.

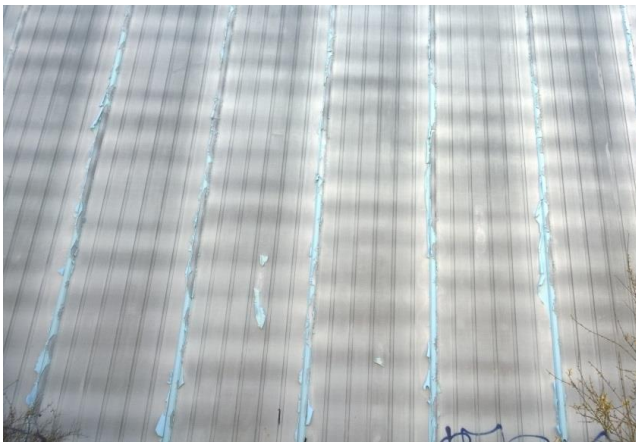
Zustand der Fassade auf der Nord-West-Seite

Bei den Außenwänden handelt es sich um massive Mauerwerkswände, welche mit einer Trapezblechverkleidung versehen und vermutlich geringfügig gedämmt sind. Ihr U-Wert wird nach [1] zu $0,8 \text{ W}/(\text{m}^2/\text{K})$ angenommen. Damit entsprechen die wärmeschutztechnischen Eigenschaften der Außenwände nicht den heutigen wärmetechnischen Anforderungen.

Sanierung wird empfohlen, ein außenseitiges Wärmedämmverbundsystem auszuführen, das aufgrund der großflächigen Fassadengestaltung vergleichsweise einfach und damit kostengünstig aufzubringen ist. Bereits mit einer 13 cm dicken Dämmung der Wärmeleitfähigkeitsgruppe 035 wird die über die gesetzliche Anforderung der EnEV hinausgehende erhöhte U-Wertanforderung der KfW von $0,2 \text{ W}/(\text{m}^2\text{K})$ erreicht.⁷

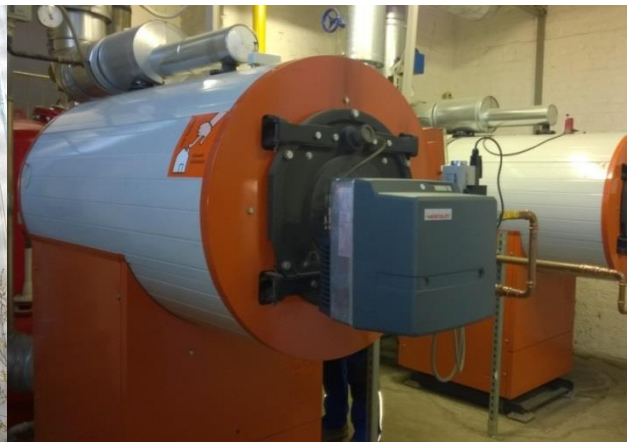
Heizungsanlage im Hauptgebäude (Grundschule am Berg)

Die Raumwärme- und Warmwasserbereitung der Sporthalle erfolgt im Kombibetrieb durch zwei Viessmann Vertomat Erdgas-Brennwertkessel. Die Erdgasheizungsanlage aus dem Jahre 1995 befindet sich extern im Untergeschoss des Hauptgebäudes der Grundschule am Berg. Die kürzlich eingebaute drehzahlgeregelte Umwälzpumpe von Grundfos MAGNA passt ihr Fördervolumen dem Förderbedarf selbsttätig an. Der Warmwasserspeicher Viessmann verticell befindet sich im Heizungsraum der Sporthalle und liegt damit innerhalb der thermischen Gebäudehülle. Der Speicher verfügt über eine Zirkulationsleitung und über eine Trinkwarmwasser-Zirkulationspumpe WILO TOP -S65/10.

Die Kessel der Heizungs- und Warmwasserbereitungsanlage verfügen über einen mittleren energetischen Standard und haben ihre Lebensdauer nach [8] bereits erreicht. Ihre Sanierung steht im Rahmen von Erneuerungsmaßnahmen für den gesamten Schulkomplex in Kürze an. In diesem Zuge sollte die Anlage insgesamt überarbeitet und auf den neuesten technischen Stand gebracht werden. Die hocheffiziente Umwälzpumpe kann dabei ggf. übernommen werden.

dann gültigen Energieeinsparverordnung zu beachten. Bei Beibehaltung des Energieträgers sollten moderne Brennwertkessel eingebaut werden. Es sollten darüber hinaus auch die technischen Mindestanforderungen der KfW berücksichtigt werden, um der übergeordneten Zielsetzung des Niedrigstenergieverbrauchs Rechnung zu tragen.

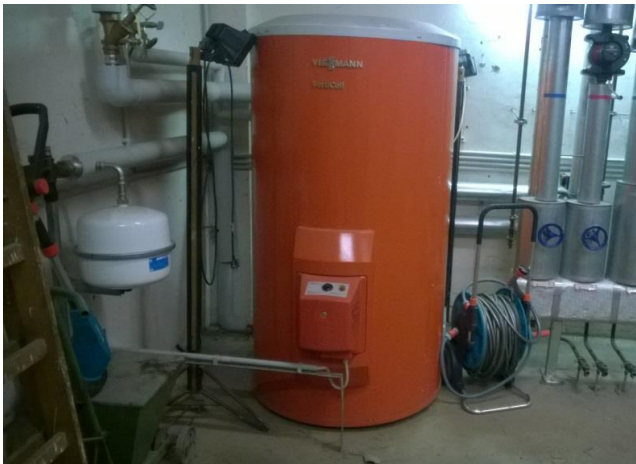
Viessmann verticell Warmwasserspeicher

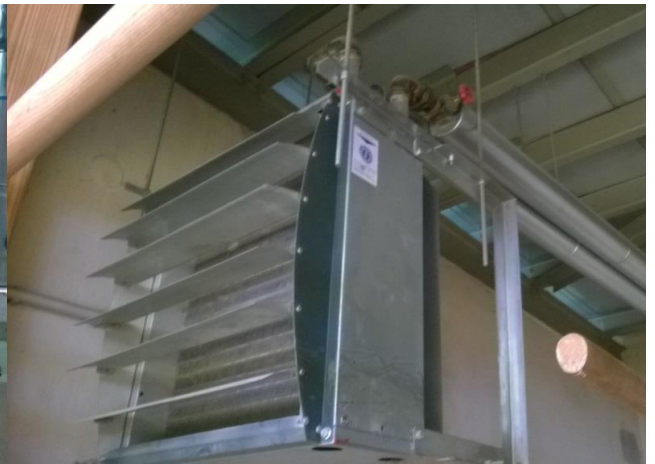
Umluftheizgerät in der Sporthalle

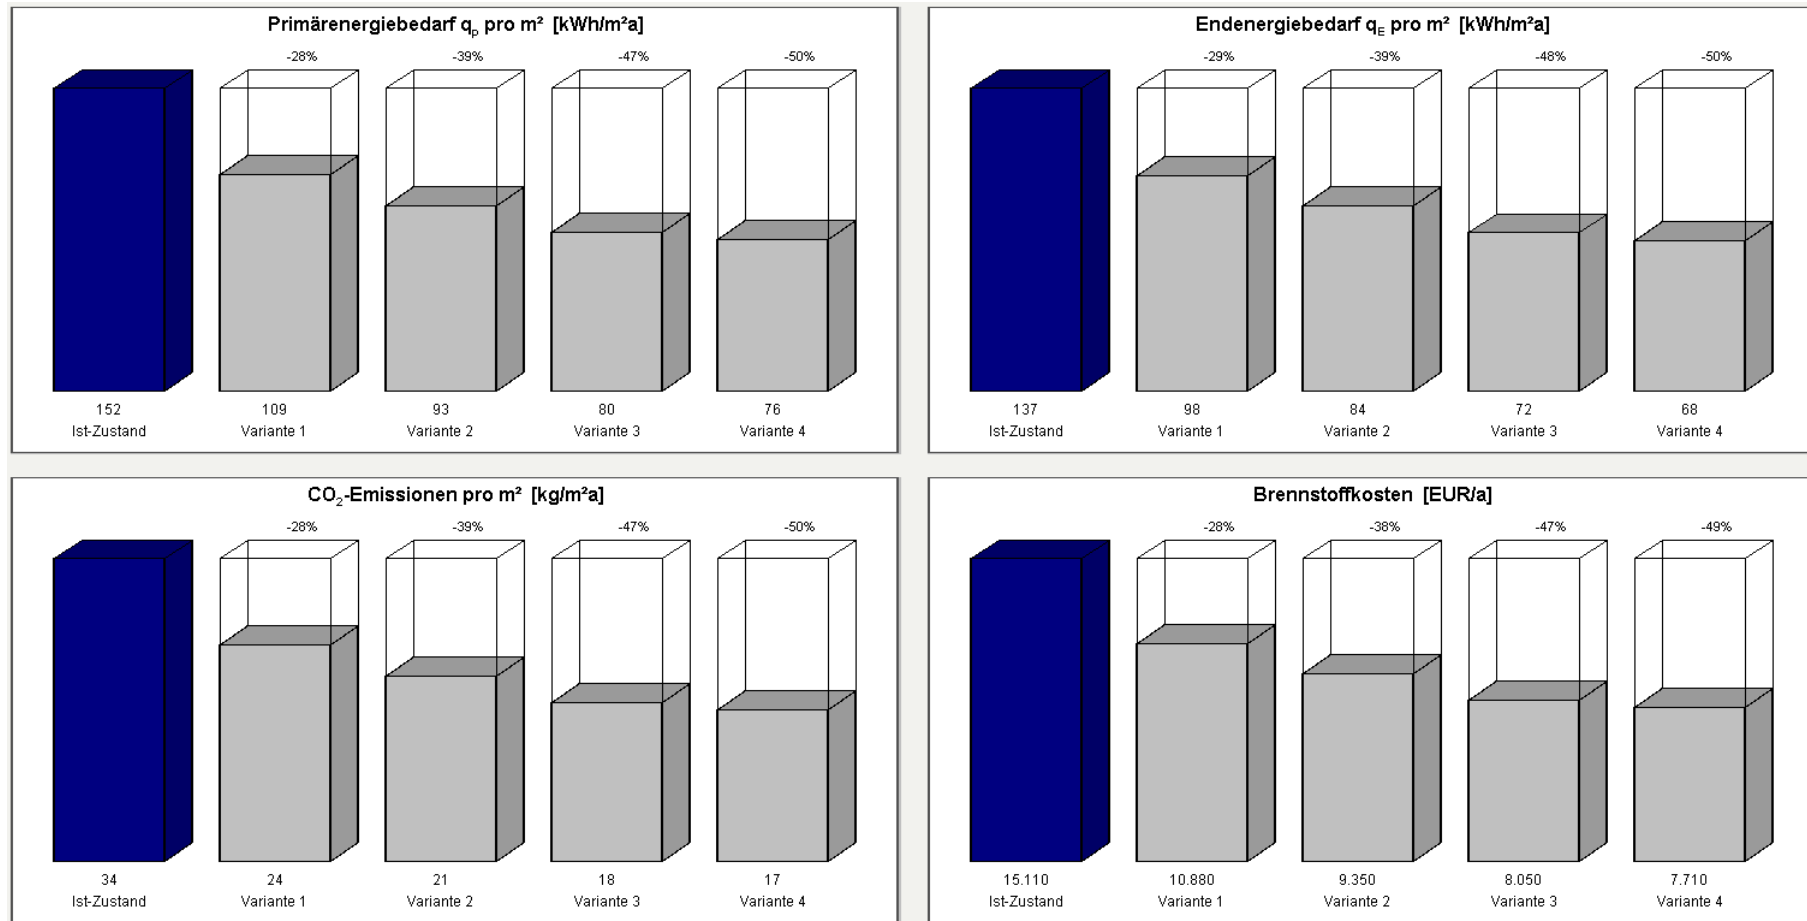
Abbildung 8: Variantenvergleich hinsichtlich der jährlich erzielbaren Energie-, CO_2 - und Brennstoffkostenreduktionen
