**KLIMASCHUTZ-TEILKONZEPT FÜR 42 LIEGENSCHAFTEN**

**WENDENSCHLOSS-SCHULE, KÖPENZEILE 123**

Berlin, den 20. Oktober 2014  
BN00149.102

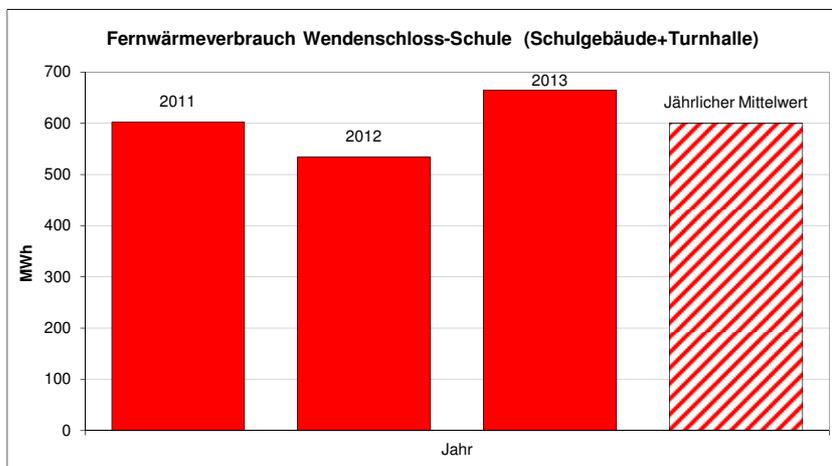
**Abbildung 1:** Fernwärmeverbrauch der Wendenschloss-Schule in den Jahren 2011 bis 2013

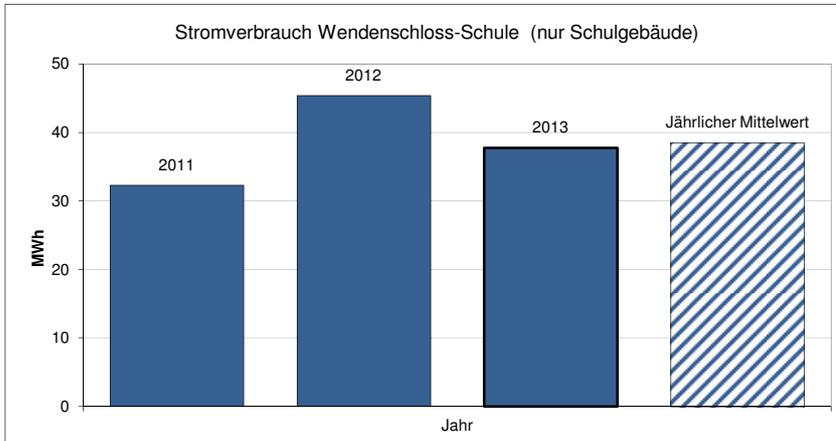
**Abbildung 3:** Stromverbrauch des Schulgebäudes der Wendenschloss-Schule in den Jahren 2011 bis 2013

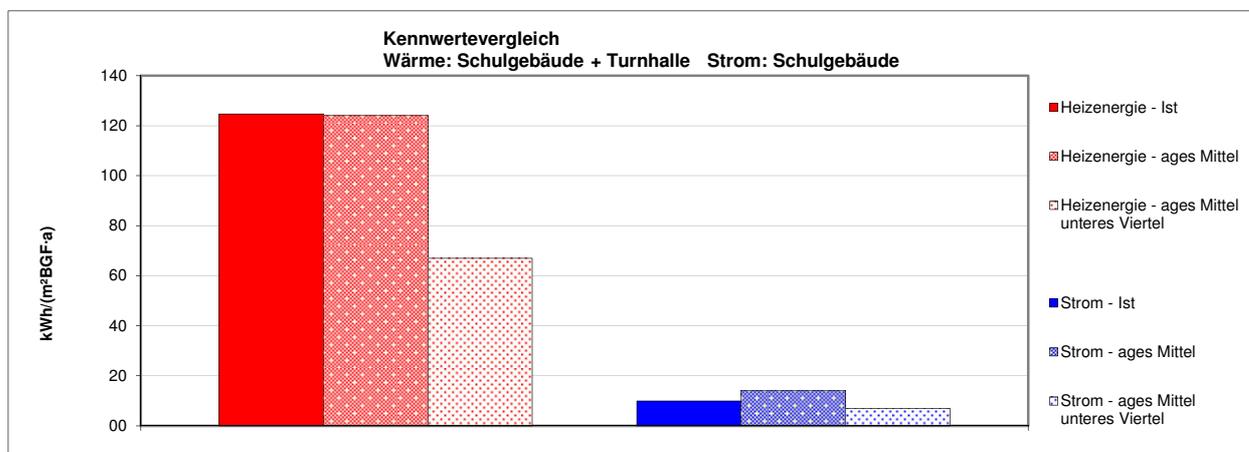
**Abbildung 5:** Kennwertevergleich

Der Komplex aus Schulgebäude und Turnhalle verbraucht demnach genauso viel Heizenergie wie von ages GmbH im Mittel für den deutschen Gebäudebestand erfasst wurde. Verglichen mit dem Mittelwert des besten Viertels des entsprechenden deutschen Gebäudebestands zeigt sich gleichwohl ein deutliches Einsparpotential für den Heizenergieverbrauch und die zugehörigen Treibhausgasemissionen.

Der mittlere jährliche Stromverbrauch des Schulgebäudes der Wendenschloss-Schule liegt unter dem von ages GmbH für deutsche Grundschulen im Mittel erfassten Stromverbrauch, jedoch oberhalb des Mittelwerts des besten Viertels. Da laut Aussage des Hausmeisters die gesamte Beleuchtungsanlage in den letzten 5 Jahren saniert wurde, ist das Einsparpotenzial als niedrig einzustufen.

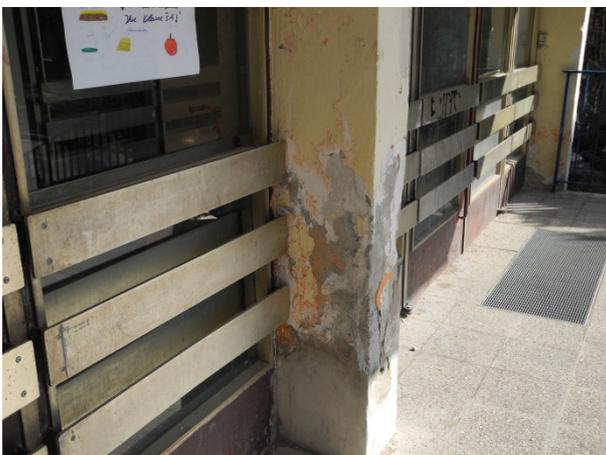
Zustand Stützen im Eingangsbereich

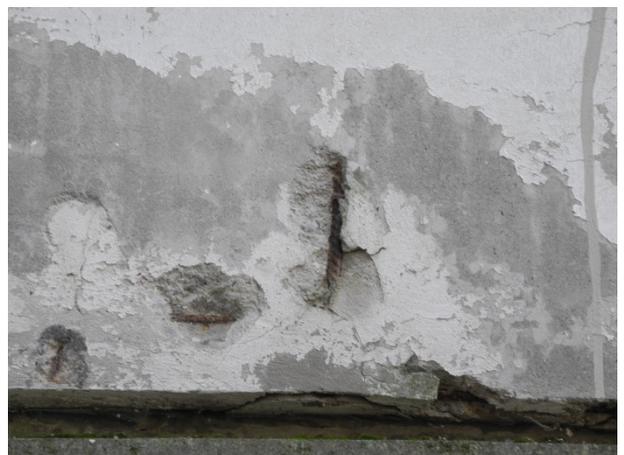
Beispiel Fassadenschaden

Die ungedämmte Fassade ist in einem schlechten Zustand. An der Fassade befinden sich mehrere Fehlstellen und großflächige Farbablplatzungen.

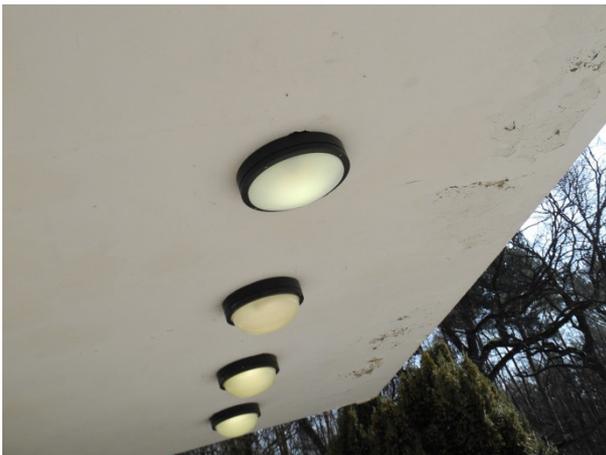
**Außenbeleuchtung am Tag in Betrieb, Vordach undicht**

Die Außenbeleuchtung wird über Dämmerungsschalter geregelt. Da die Regelung der Außenbeleuchtung auch nach Überprüfung durch eine Fachfirma nicht funktioniert, ist die Außenbeleuchtung teilweise auch bei ausreichendem Tageslicht angeschaltet. Dies sollte noch einmal überprüft werden.

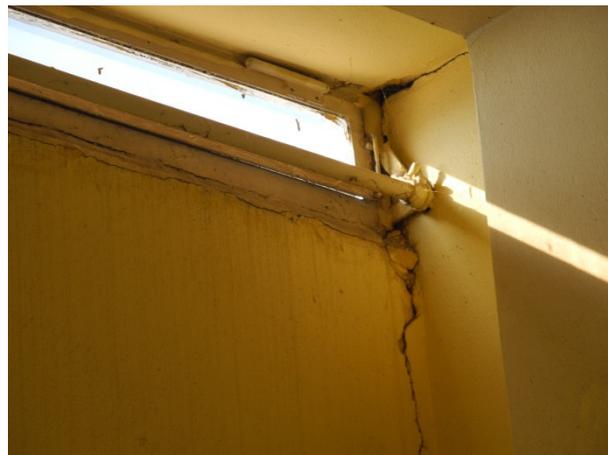
**Nicht dichtschießende Treppenhausfenster**

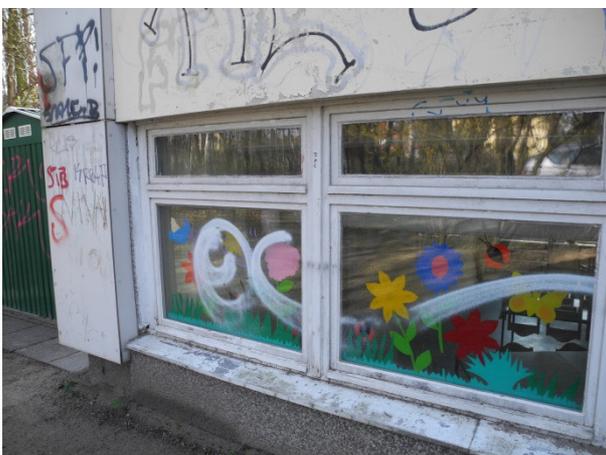
**Beispiel Zustand der Kellerfenster auf der Nordseite**

Bei den Kellerfenstern auf der Nordseite des Schulgebäudes handelt es sich noch um  $2 \times 1$  Scheibenverbundfenster mit Holzrahmen. Gemäß [1] wird für diese Fenster ein U-Wert von  $2,7 \text{ W}/(\text{m}^2\text{K})$  angesetzt. Ihr Zustand ist außenseitig sehr schlecht. Der Schutzanstrich der Fenster ist dringend zu erneuern. Des Weiteren liegt der wärmetechnische Zustand der Fenster über dem heutigen Standard.

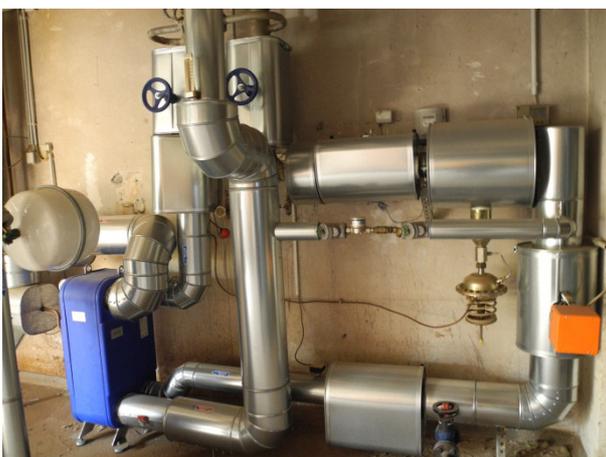
**Fernwärmestation im Heizungskeller**

Über Erneuerungen der Heizungsanlage konnte der Hausmeister der Schule kaum Aussagen treffen. Der Plattenwärmetauscher wurde im Jahr 2012 und die Druckausdehnungsgefäße wurden im Jahr 2011 erneuert. In den letzten Jahren wurden nachträglich die Rohrleitungen im Keller der Schule gedämmt. Die leistungsgeregelte Heizungsumwälzpumpe Grundfos UPE 80-120 stammt aus dem Jahr 2006.

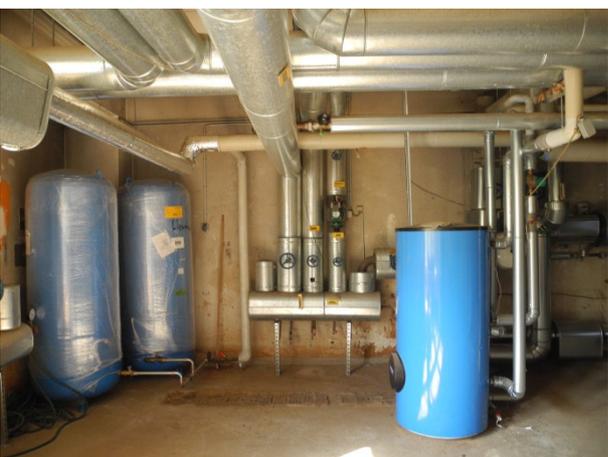
**Warmwasserspeicher und Druckausdehnungsgefäße**

Für die Warmwasserversorgung steht ein Warmwasserspeicher im Keller des Schulgebäudes zur Verfügung. Der Warmwasserspeicher wird indirekt über Fernwärme beheizt. Die Schul- und die Lehrküche werden über dieses Speicherladesystem mit Zirkulation mit Warmwasser versorgt. Das Lehrerzimmer und das Büro des Hausmeisters werden dezentral über elektrisch beheizte 5l Kleinspeicher mit Warmwasser versorgt.

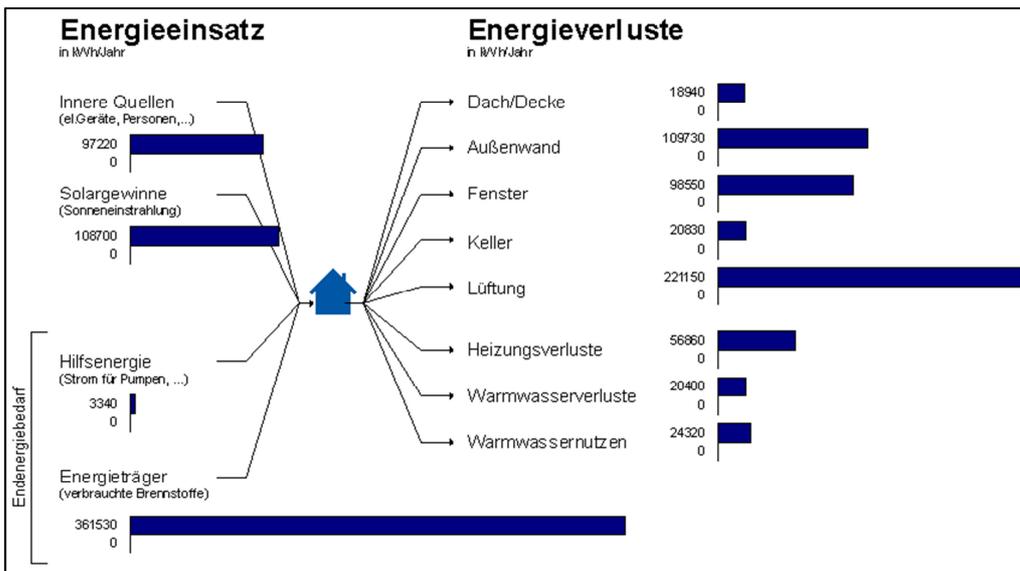
Abbildung 6: Energieeinsatz und -verluste für den Ist-Zustand des Schulgebäudes der Wendenschloss-Schule

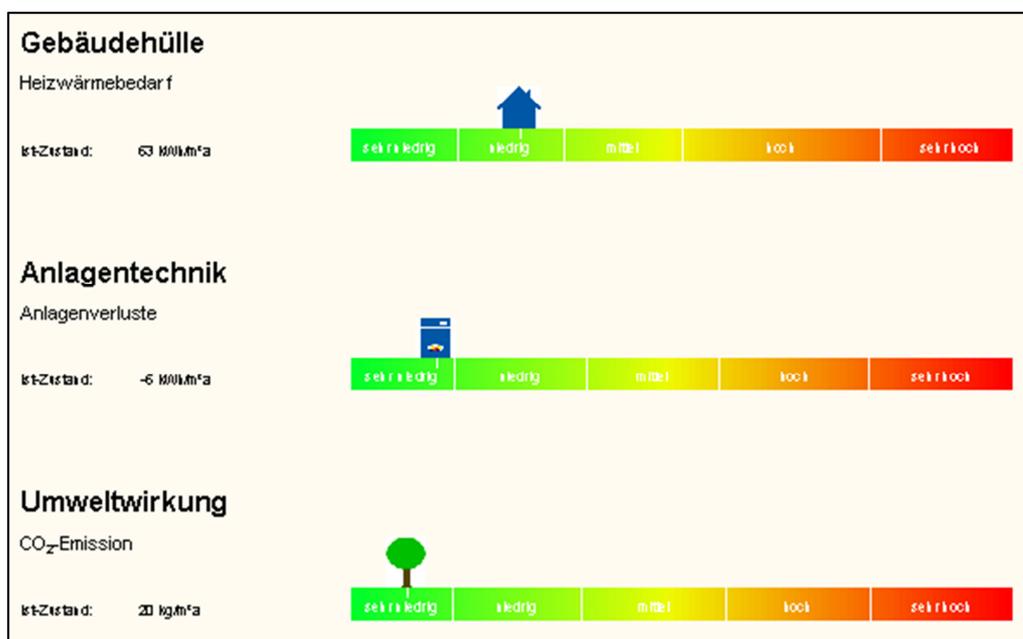
Abbildung 8: Beurteilung des Ist-Zustandes des Schulgebäudes der Wendenschloss-Schule

In der Einstufung des Heizwärmebedarfs im niedrigen Bereich spiegelt sich die Tatsache wider, dass die Bauteile bereits eine Wärmedämmung besitzen und ein großer Teil der Fenster sowie ein Teil der Außenwände schon saniert wurden.

Aufgrund ihres Zustands, aber insbesondere aufgrund des primärenergetisch sehr günstigen Energieträgers Fernwärme aus Kraft-Wärme-Kopplung wird die Heizungsanlage sehr positiv bewertet. Es errechnen sich negative Primärenergieverluste aufgrund des niedrigen Primärenergiefaktors für Fernwärme aus Kraft-Wärme-Kopplung.

Die Umweltwirkung des Gebäudes wird im Hinblick auf seine Treibhausgasemissionen entsprechend dem vergleichsweise niedrigen Emissionsfaktor der verwendeten Fernwärme günstig bewertet. Ein weiteres Einsparpotential ist gleichwohl vorhanden.

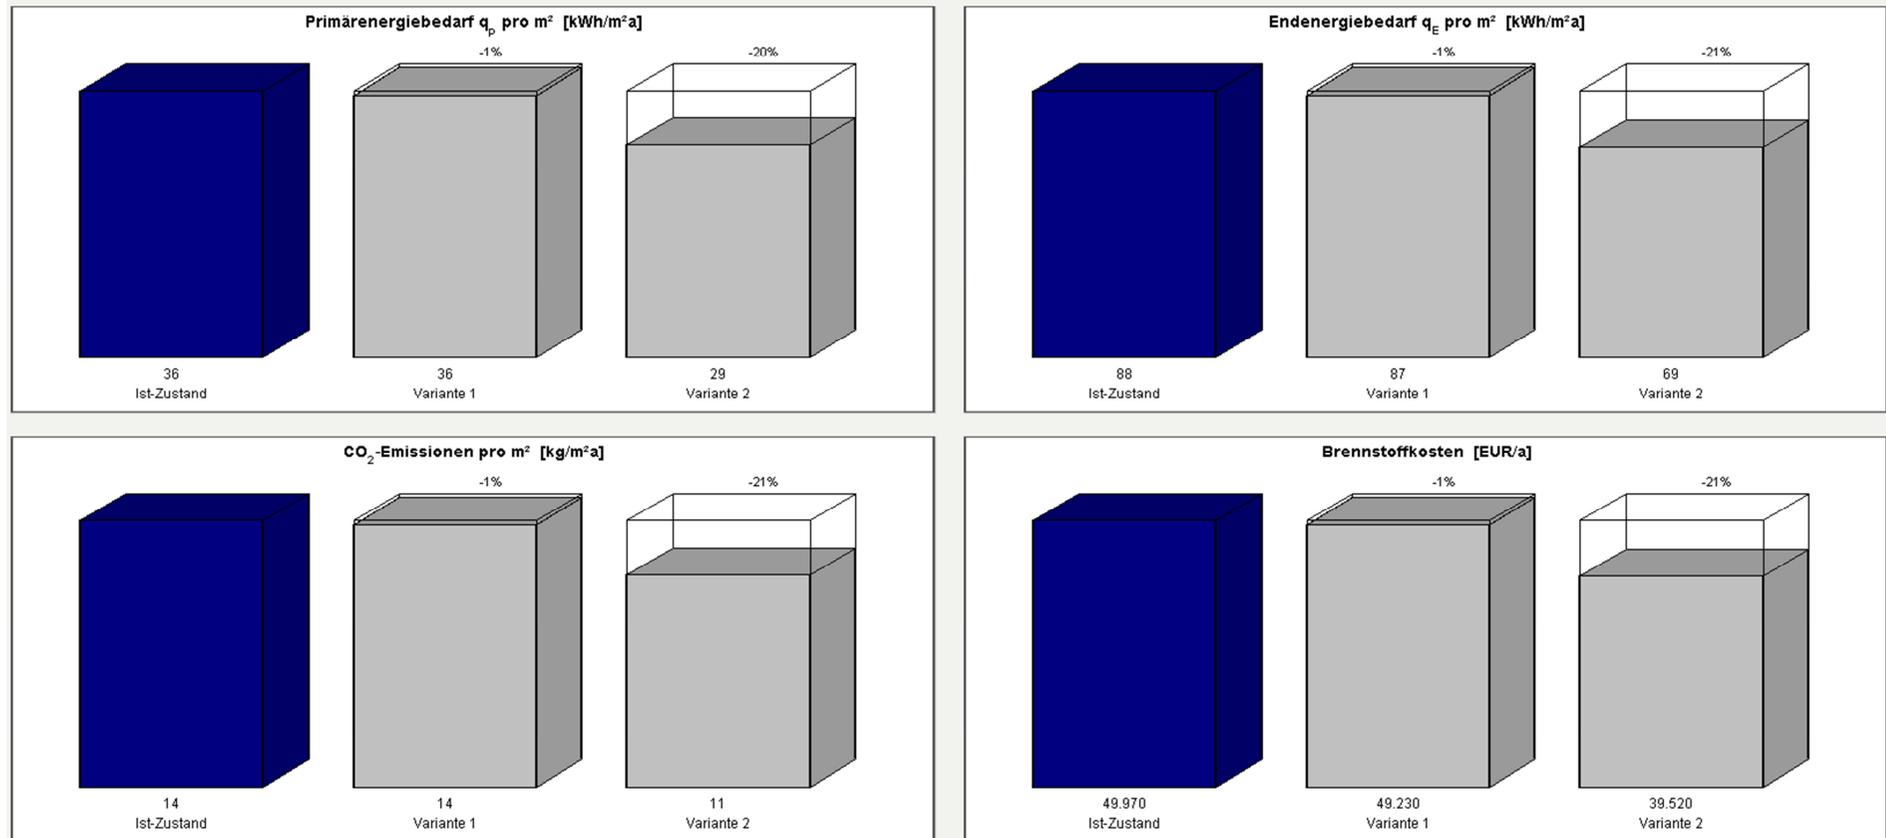
**Abbildung 9:** Variantenvergleich hinsichtlich der jährlich erzielbaren Energie-, CO<sub>2</sub>- und Brennstoffkostenreduktionen
