BEZIRKSAMT TREPTOW-KÖPENICK VON BERLIN
KLIMASCHUTZ-TEILKONZEPT FÜR 42 LIEGENSCHAFTEN

VERWALTUNGSGEBÄUDE, LUISENSTR. 16

Berlin, den 20. Oktober 2014
BN00149.102

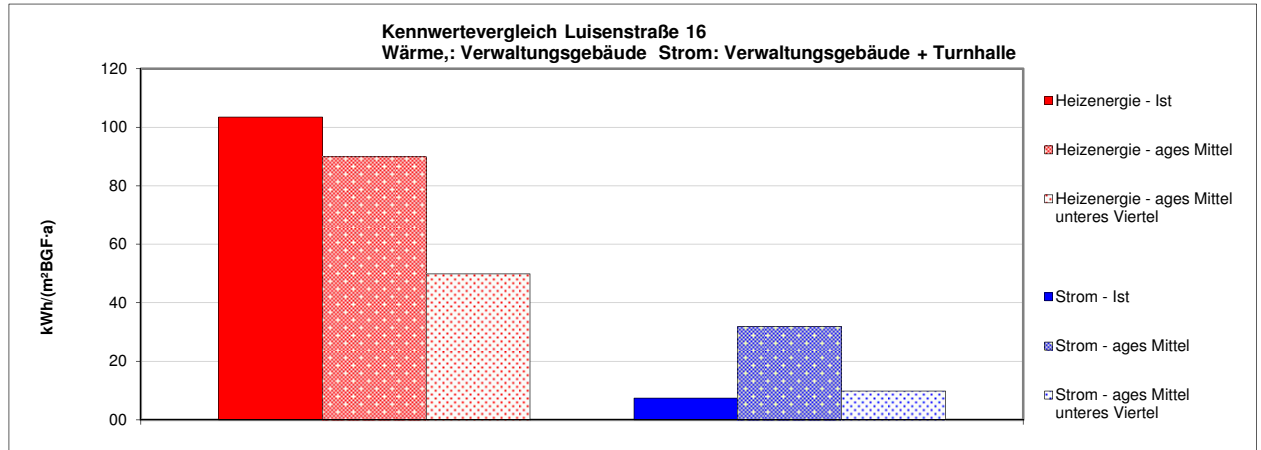
Abbildung 5: Kennwertevergleich

Das Verwaltungsobjekt verbraucht demnach mehr Heizenergie als von ages GmbH für deutsche Büro- und Verwaltungsgebäude im Mittel erfasst wurde. Ursache hierfür ist, dass die Wärmeschutzanforderungen im Jahr 1988, als das Verwaltungsgebäude gebaut wurde, noch unter dem heutigen Standard lagen und seitdem keine energetischen Sanierungen vorgenommen wurden. Verglichen mit dem Mittelwert des besten Viertels des entsprechenden deutschen Gebäudebestands

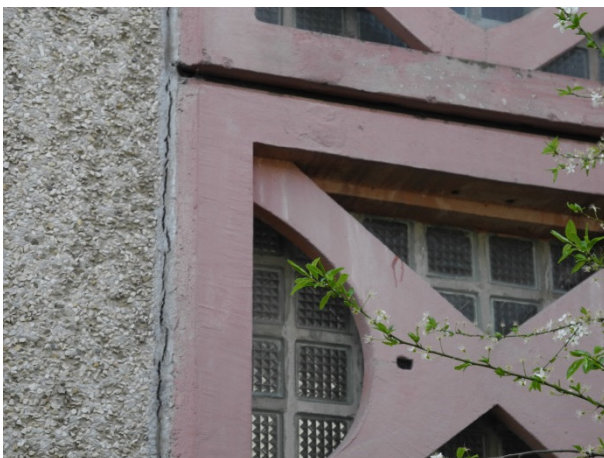
Risse neben Treppenhausfenstern Nord-Ost-Seite

Sowohl für die massiven Kellerwände, als auch für die massiven Außenwände des Erdgeschosses und der Obergeschosse wird gemäß [1] für den Standard von 1988 ein U-Wert von $0,6 \text{ W}/(\text{m}^2\text{K})$ angesetzt. Die Wärmeschutzqualität der Außenwände ist damit schlechter als der derzeitige Anspruch an die Wärmeschutzeigenschaften von Wänden. Aufgrund der bereits vorhandenen Dämmschichten entweicht aber prozentual weniger Wärme über die Außenwände als bei älteren Gebäuden ohne Dämmung. Des Weiteren weisen die Fugendichtungen zwischen den Waschbetonplatten teilweise Risse und Fehlstellen auf.

→ **Sanierung empfohlen**

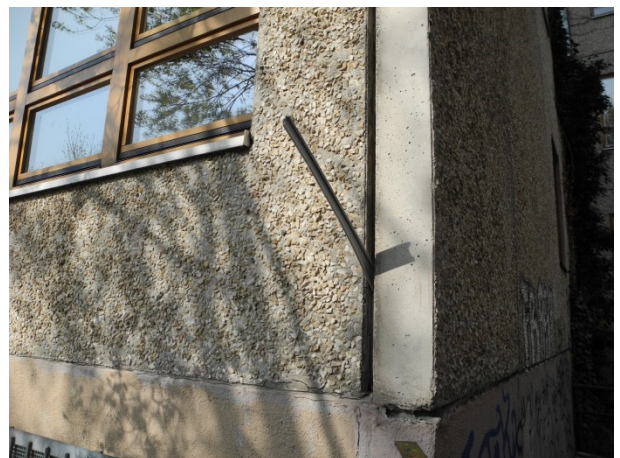
Schadhafte Dichtungen Betonplattenfugen

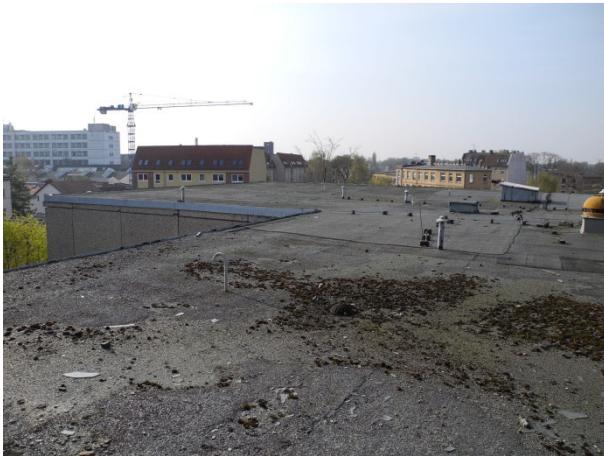
Dach des 2. Obergeschosses

Das Dach des Dienstgebäudes wurde laut Aussage des Hausmeisters bis heute nicht saniert. Nur die Dachabdichtung wurde an einigen Stellen erneuert. Gemäß [1] liegt der U-Wert für ein nach dem Standard von 1988 erbautes Dach in Massivbauweise bei $0,4 \text{ W}/(\text{m}^2\text{K})$. Ein gewisser Wärmeschutz ist damit bereits vorhanden, die heutigen Anforderungen sind jedoch höher.

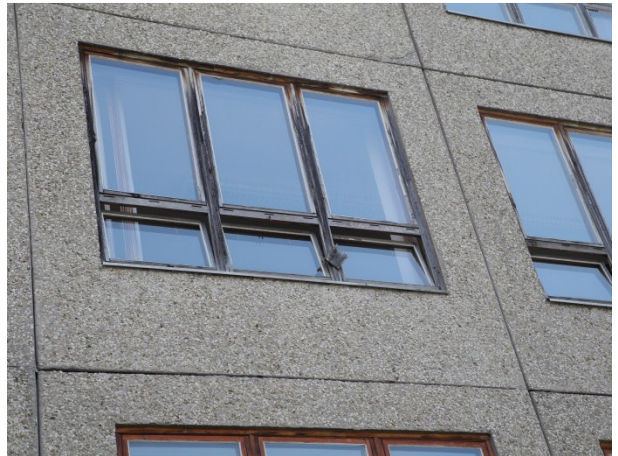
Beispiel Zustand alte Fenster Süd-Westseite

Bei den übrigen Fenstern handelt es sich noch um 2x1-Scheibenverbundfenster mit Holzrahmen. für die gemäß [1] ebenfalls ein U-Wert von $2,7 \text{ W}/(\text{m}^2\text{K})$ anzunehmen ist und die damit nicht den heutigen wärmeschutztechnischen Anforderungen entsprechen.

Der Zustand der Fenster ist als sehr schlecht zu bewerten. Teilweise bröckelt oder fehlt der Fensterkitt. Manche Fenster sind fest verschlossen, da die Gefahr besteht, dass die Fensterscheiben aus dem Rahmen herausfallen. Im Jahr 2013 wurde damit begonnen die Holzrahmen im 3. Obergeschoss stückweise aufzubereiten. Aufgrund des schlechten Zustands der Fenster sollten alle Fenster der Schule erneuert werden. Auch die Holzrahmen der Anfang der 90er Jahre eingebauten Fenster sind bereits in einem schlechten Zustand.

Es wird der Austausch aller alten Verbundfenster empfohlen, da ihre wärmeschutztechnischen Eigenschaften bei weitem nicht den heutigen Anforderungen genügen und sie sich in einem sehr schlechten baulichen Zustand befinden. Die wenigen Anfang der 90er Jahre erneuerten Fenster mit 2-Scheiben-Isolierverglasungen und Holzrahmen sollten ebenfalls erneuert werden, da auch sie sich in einem schlechten baulichen Zustand befinden und ihre wärmeschutztechnischen Eigenschaften nicht den heutigen Standard erfüllen. Zudem entstehen erhöhte Lüftungswärmeverluste, da die Fenster nicht mit Lippendichtungen versehen sind. Das Einsparpotential ist daher beträchtlich. Auch die Glasbauelemente in den Treppenhäusern erfüllen nicht die derzeitigen wärmeschutztechnischen Anforderungen und sollten deshalb ausgetauscht werden. Zur Einhaltung der KfW-Anforderungen wäre der Einbau von Fenstern mit einer 3-fach-Wärmeschutzverglasung mit einem U-Wert kleiner oder gleich $0,95 \text{ W}/(\text{m}^2\text{K})$ erforderlich.

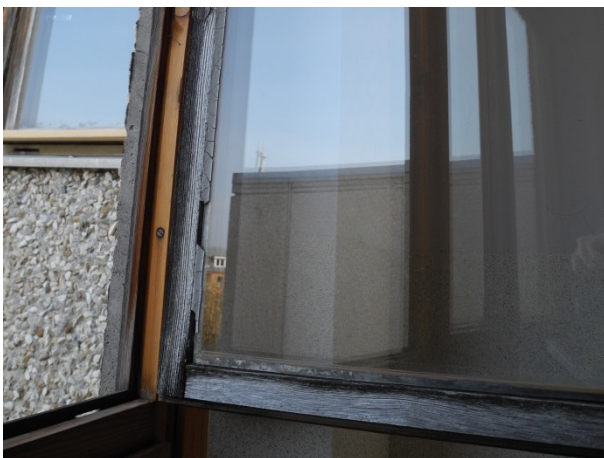
Beispiel Fehlender Fensterkitt

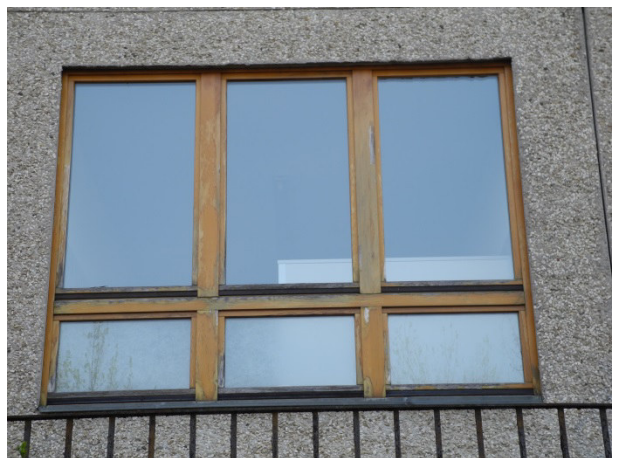
Beispiel Zustand erneuerte Fenster Süd-Westseite

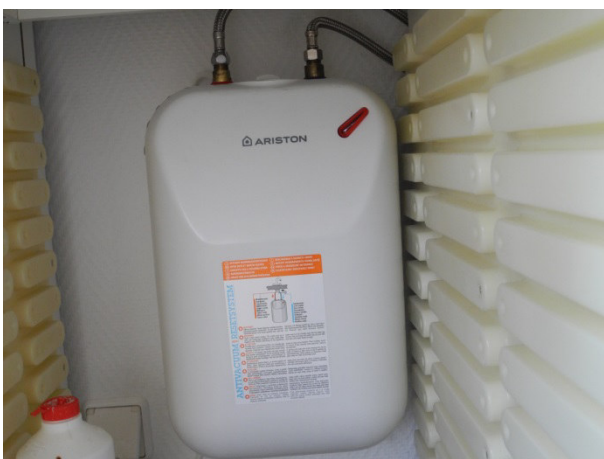
Elektrisch beheizter Kleinspeicher

Die Warmwasserversorgung erfolgt dezentral über elektronisch beheizte 5 l Kleinspeicher. Insgesamt stehen 5 Warmwasserzapfstellen zur Verfügung. Da von einem Wasserverbrauch von unter 0,2 kWh je Beschäftigtem und Tag ausgegangen wird, ist der Nutzenergiebedarf für Trinkwarmwasser gemäß DIN 18599 Teil 10 Tabelle 7 zu vernachlässigen.

Die dezentrale Warmwasserbereitung erfolgt bedarfsgeführt und bedarf keiner Erneuerung.

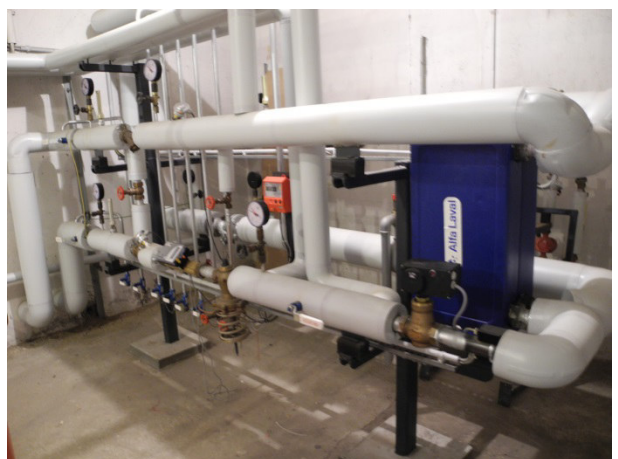
Fernwärmestation im Untergeschoss

Das Verwaltungsgebäude wird über Fernwärme beheizt. Die Fernwärmestation ist im Untergeschoss des Gebäudes außerhalb der thermischen Hülle untergebracht. Alle erforderlichen Regel-, Mess- und Absperreinrichtungen sowie der Plattenwärmetauscher für die Heizung und die Heizungsumwälzpumpen sind dort integriert. Die Umwälzpumpe Magna der Firma Grundfos wurde in den letzten Jahren bereits erneuert und ist leistungsgeregt. Sie passt ihre Leistung somit dem aktuellen Wärmebedarf an. Die Dämmung der Wärmeleitungen der Fernwärmestation wurde in den letzten Jahren ebenfalls erneuert. Die Dämmung der Verteilerstation und der Verteilungsleitungen im Untergeschoss des Gebäudes entspricht nicht dem heutigen Standard.

Da die für die Heizwärmeerzeugung verwendete Fernwärme der Firma BTB zu über 90% aus Kraft-Wärme-Kopplung gewonnen wird, handelt es sich um einen primärenergetisch sehr günstigen Energieträger, der vom Erneuerbare-Energien-Wärmegesetz (EEWärmeG) auf eine Stufe mit erneuerbaren Energien gestellt wird. Ein Wechsel des Energieträgers ist somit nicht angezeigt. Auch die Anlagenkomponenten selbst verfügen insgesamt über einen guten technischen Standard. Eine Sanierung ist nur im Rahmen von Erneuerungsinvestitionen durchzuführen. Die Dämmung der Wärmeleitungen stammt in weiten Teilen noch aus Zeiten der ehemaligen DDR. Wenn Erneuerungen an der Heizungsanlage notwendig werden, sollte auch die Dämmung der Rohrleitungen an den derzeitigen energetischen Standard angepasst werden.

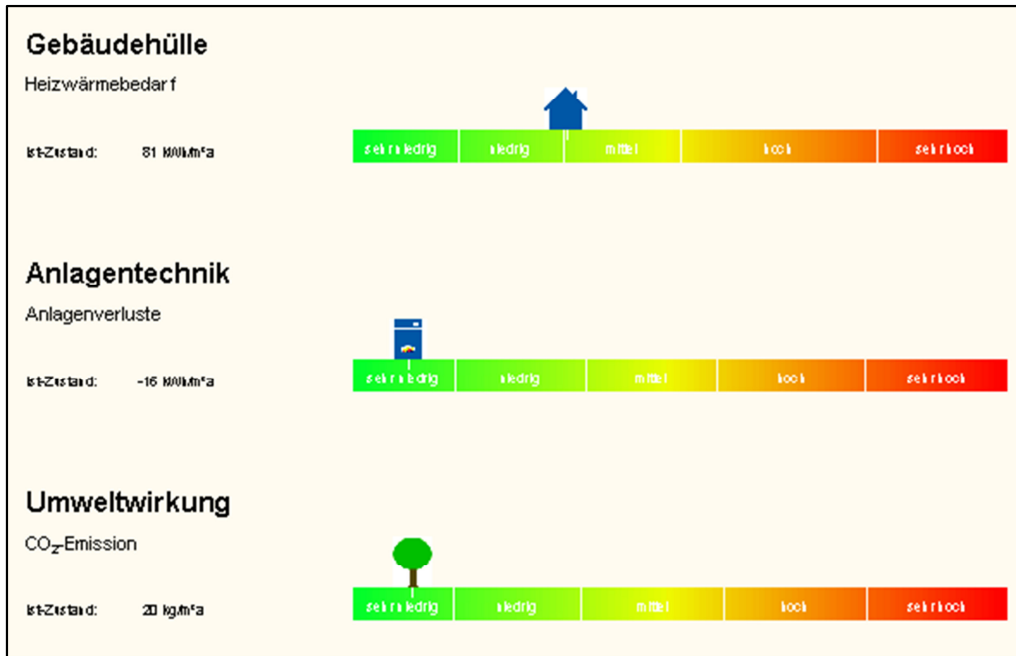
Abbildung 8: Beurteilung des Ist-Zustandes des Verwaltungsgebäudes

In der Einstufung des Heizwärmebedarfs zwischen mittleren und niedrigen Bereich spiegelt sich die Tatsache wider, dass die Bauteile bereits eine Wärmedämmung besitzen. Gleichwohl zeigt sich das auch aus den Verbrauchskennzahlen in Kapitel 2.1.3 ablesbare Sanierungspotential.

Aufgrund ihres Zustands, aber insbesondere aufgrund des primärenergetisch sehr günstigen Energieträgers Fernwärme aus Kraft-Wärme-Kopplung wird die Heizungsanlage sehr positiv bewertet. Es errechnen sich negative Primärenergieverluste aufgrund des niedrigen Primärenergiefaktors für Fernwärme aus Kraft-Wärme-Kopplung.

Die Umweltwirkung des Gebäudes wird im Hinblick auf seine Treibhausgasemissionen entsprechend dem vergleichsweise niedrigen Emissionsfaktor der verwendeten Fernwärme günstig bewertet. Ein weiteres Einsparpotential ist gleichwohl vorhanden.
