**BEZIRKSAMT TREPTOW-KÖPENICK VON BERLIN**  
**KLIMASCHUTZ-TEILKONZEPT FÜR 42 LIEGENSCHAFTEN**

**TURNHALLE, NEUE KRUGALLEE 219**

Berlin, den 20. Oktober 2014  
BN00149.102

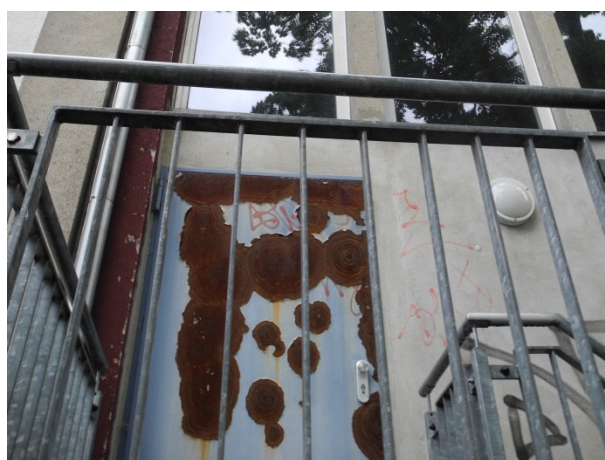
Zustand Notausgangstür

Bei der Notausgangstür auf der Süd-West Seite des Gebäudes handelt es sich um eine Metalltür. Die Metalltür weist großflächige Roststellen auf. Da keine weiteren Informationen zur Wärmeschutzqualität der Türen vorliegen wird für die Türen vereinfacht gemäß [1] ein U-Wert von  $3,5 \text{ W}/(\text{m}^2\text{K})$  angesetzt, auch wenn der U-Wert der Eingangstüren voraussichtlich etwas besser ist.

Die Notausgangstür sollte jedoch insbesondere im Rahmen einer Fassadensanierung durch eine Tür mit einem U-Wert kleiner oder gleich  $1,3 \text{ W}/(\text{m}^2\text{K})$  ersetzt werden, um das vorhandene Einsparpotential bei möglichst geringem Kostenaufwand zu realisieren. Die derzeit verbaute Tür weist auf der Außenseite großflächige Roststellen auf, ihre Oberfläche wäre andernfalls dringend zu überarbeiten.

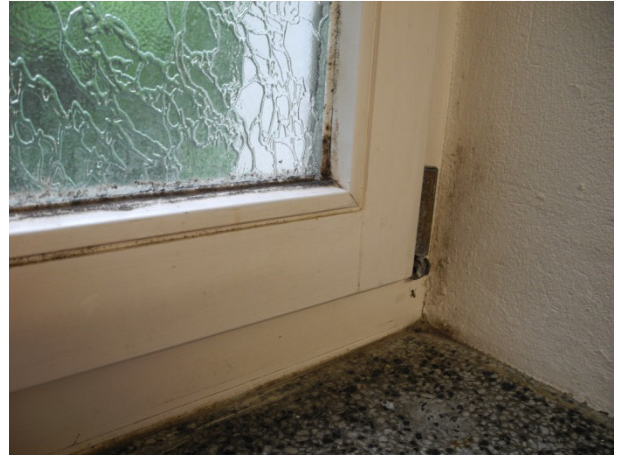
Schimmelpilz an Fensterrahmen in einem Sanitärraum

An den Fensterrahmen und am Fußboden der Duschräume der Turnhalle sind Schimmelpilzbildungen zu sehen. Dies lässt darauf schließen, dass die Sanitärräume nicht ausreichend belüftet werden.

In den Sanitärräumen der Turnhalle sind Abluftventilatoren installiert. Dennoch sind an den Fensterrahmen und am Fußboden der Duschräume Schimmelpilzbildungen vorzufinden. Die aktuell praktizierte Be- und Entlüftung der Sanitärräume ist demnach nicht ausreichend. Es sollte geprüft werden ob die Abluftventilatoren für die Nutzung ausreichend dimensioniert sind. Des Weiteren sollten die Abluftventilatoren feuchtegeführt werden, um sich automatisch den Nutzungsbedingungen anzupassen.

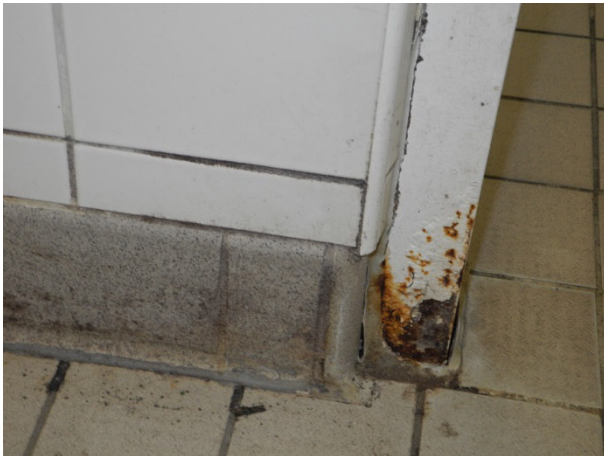
Zustand Stahlträger in einem Sanitärraum

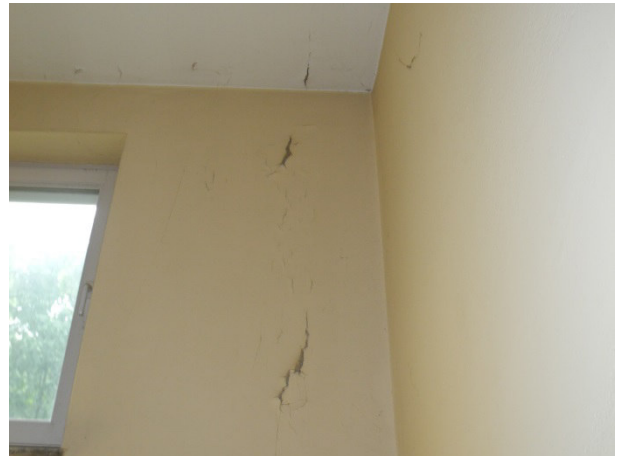
Abblätterungen an der Innenseite der Außenwand

Die Halle wurde in Stahlbetonskelettbauweise errichtet. Für die massiven Außenwände wird gemäß [1] ein U-Wert von  $1,4 \text{ W}/(\text{m}^2\text{K})$  angesetzt. Die Wärmeschutzqualität der Außenwände ist damit deutlich schlechter als der derzeitige Anspruch an die Wärmeschutzeigenschaften von Wänden. Die Fassade weist eine geringe Zahl an schadhafte Stellen wie Risse und Fehlstellen auf. In einigen Bereichen wurde der Putz bereits erneuert.

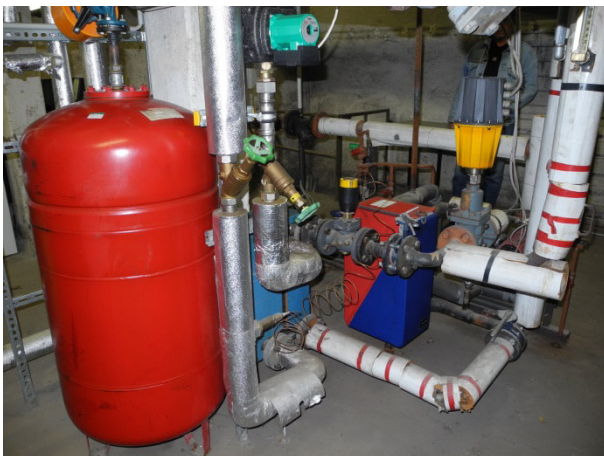
Fernwärmestation im Untergeschoss der Halle

Die Turnhalle wird über Fernwärme der BTB Blockheizkraftwerks- Träger- und Betreibergesellschaft mbH Berlin beheizt. Die Fernwärmestation ist im Untergeschoss der Turnhalle außerhalb der thermischen Hülle untergebracht. Alle erforderlichen Regel-, Mess- und Absperrrichtungen sowie der Plattenwärmetauscher für die Heizung sind dort integriert. Zum Alter der Fernwärmestation liegen keine Informationen vor. Die Umwälzpumpe des Heizungswassers stammt von der Firma Grundfos. Die Dämmung der Wärmeleitungen in dem unbeheizten Keller wurde teilweise erneuert. Die alte Mineralwolle-Dämmung weist große Fehlstellen auf und sollte deshalb ertüchtigt werden.

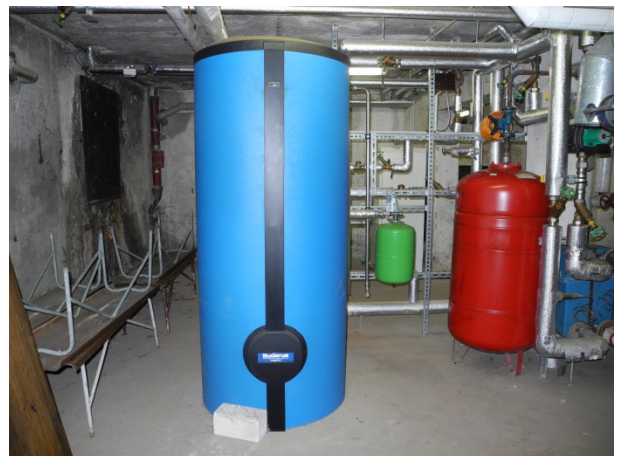
Buderus Warmwasserspeicher

Die Warmwasserbereitung und –speicherung für die Duschen und Waschbecken in den Sanitärräumen der Turnhalle erfolgt mittels eines indirekt ebenfalls über Fernwärme beheizten Buderus Logalux Warmwasserspeichers mit einem Volumen von 500 Litern. Die Versorgung der Zapfstellen erfolgt mittels Zirkulation. Die eingebaute Zirkulationspumpe stammt von der Firma Wilo.
