KLIMASCHUTZ-TEILKONZEPT FÜR 42 LIEGENSCHAFTEN

HORTGEBÄUDE, PETER-HILLE-STR. 18

Berlin, den 20. Oktober 2014
BN00149.102

CSD INGENIEURE GmbH

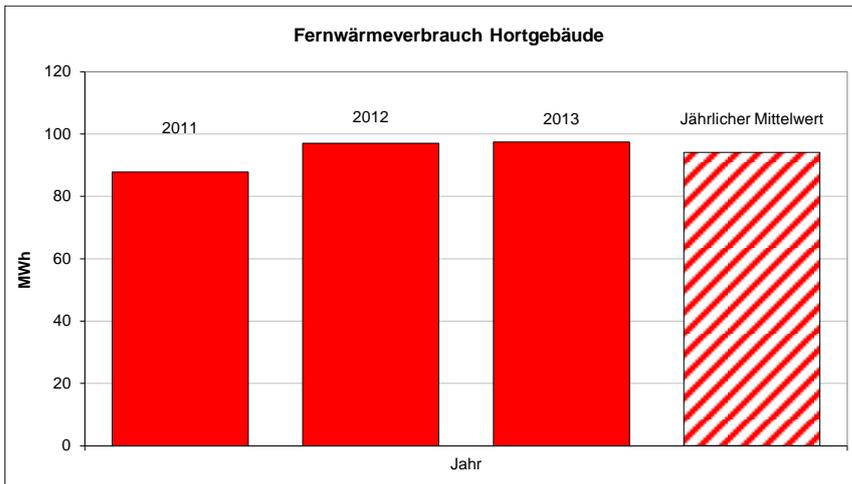
Abbildung 1: Fernwärmeverbrauch des Hortgebäudes in den Jahren 2011 bis 2013

Das Hortgebäude der Friedrichshagener Schule wird mit Fernwärme der Vattenfall GmbH versorgt. Außer den Kellerräumen wird das gesamte Gebäude beheizt. Das Gebäude verfügt über eine zentrale Warmwasserbereitung. Im folgenden Diagramm ist der Wärmeverbrauch für das Gebäude für die Jahre 2011-2013 angegeben.

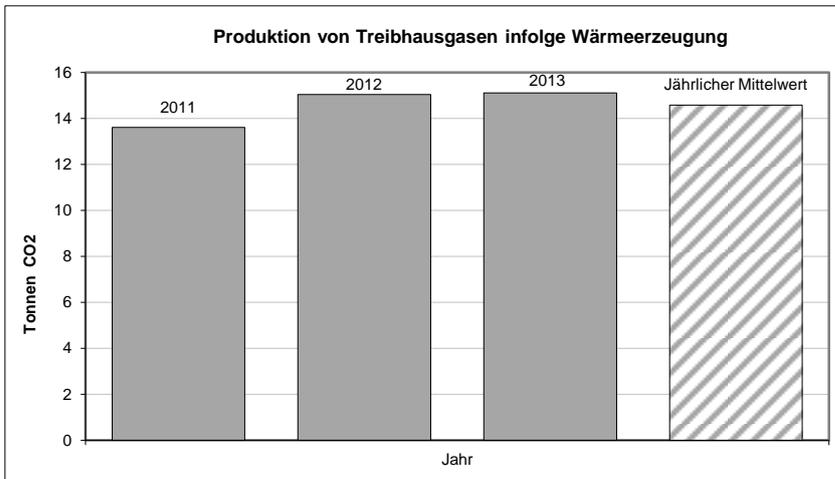
Abbildung 2: Produzierte Treibhausgasemissionen (CO₂) infolge Fernwärmeverbrauch¹

¹ Laut Vattenfall Europe Wärme AG entstehen infolge 1 MWh Fernwärmeverbrauch in Berlin 155 kg des Treibhausgases CO₂.

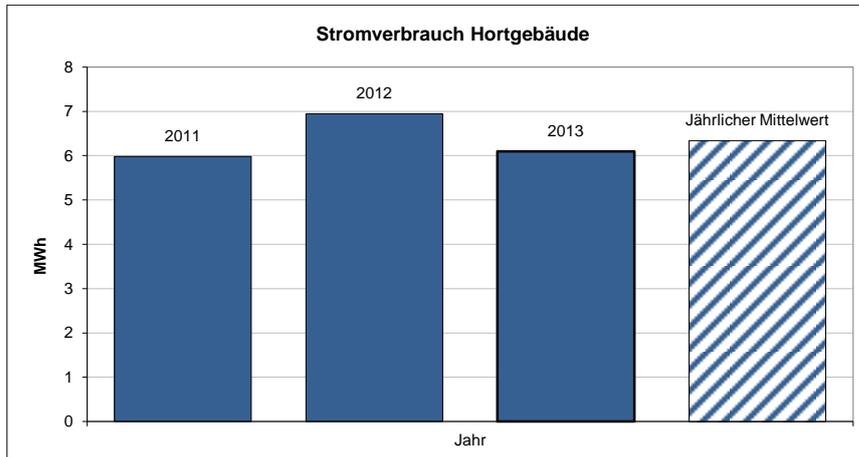
Abbildung 3: Stromverbrauch des Hortgebäudes in den Jahren 2011 bis 2013

Für die Jahre 2011-2013 wurden die nachstehend dargestellten Stromverbräuche abgerechnet. Abbildung 4 zeigt die infolge der Stromherstellung produzierten Treibhausgasemissionen.

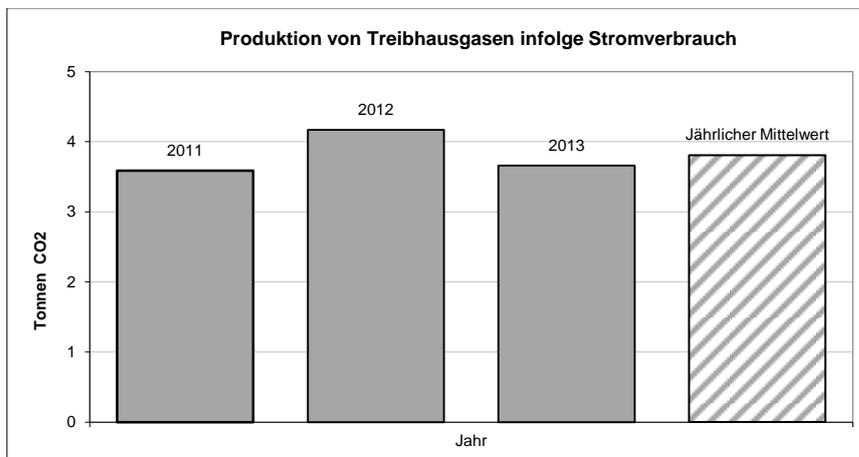
Abbildung 4: Produzierte Treibhausgasemissionen (CO₂-Äquivalent) infolge Stromverbrauch²

² Die Berechnung der Treibhausgasemissionen erfolgte mittels des mittleren GEMIS-Emissionsfaktors für den deutschen Strommix i.H.v. 600 g/kWh, der von den Energiebeauftragten der Berliner Bezirke einheitlich verwendet wird.

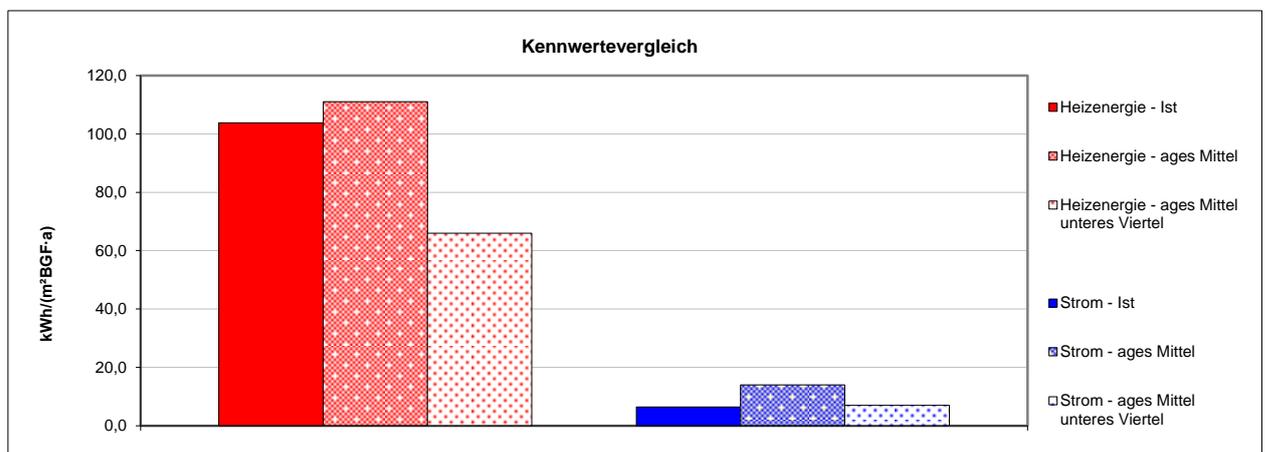
Abbildung 5: Kennwertevergleich

Eine Beurteilung der Energieverbräuche der Liegenschaft ist durch einen Vergleich mit den entsprechenden Verbräuchen des deutschen Gebäudebestands möglich. Hierfür hat die ages GmbH für verschiedene Gebäudenutzungskategorien Heizenergie- und Stromverbrauchswerte erfasst und die Mittelwerte sowie die Mittelwerte des Viertels mit dem geringsten Verbrauch bezogen auf die Bruttogrundfläche des jeweiligen Gebäudes berechnet und veröffentlicht.³ Da Hortgebäude als Vergleichsgruppe in der ages-Auflistung nicht vorhanden sind, wurden Schulgebäude mit normaler technischer Ausstattung als Vergleichskategorie gewählt. (Alternativ wäre auch die Kategorie Jugendzentren anwendbar gewesen, die sehr ähnliche Daten aufweist wie die verwendete Schulkategorie.) In der folgenden Tabelle sind die vorhandenen Verbrauchswerte den entsprechenden Vergleichswerten gegenübergestellt. Abbildung 5 verdeutlicht die Relationen grafisch.

Es wird deutlich, dass das Gebäude sowohl weniger Wärmeenergie als auch weniger Strom verbraucht als der deutsche Schulgebäudedurchschnitt. Gleichzeitig zeigt sich im Vergleich mit den Mittelwerten des besten Viertels, dass auf der Wärmeseite ein deutliches Energie- und Kosteneinsparpotential besteht. Verwendet man die Energieverbräuche des besten Viertels als Zielgröße so ließe sich 36% der verbrauchten Wärmemenge und folglich emittierten Treibhausgasemissionen einsparen, was einer jährlichen Kostenreduktion von ca. 3.300 Euro netto entspricht.⁴

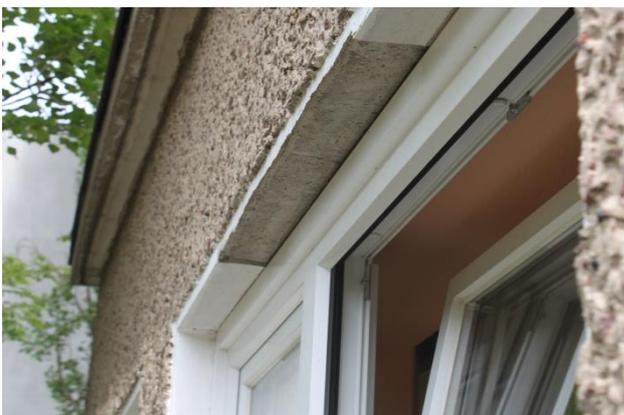
Putzschäden am Fenstersturz

Die Fassade befindet sich insgesamt in einem annehmbaren Zustand ohne größere Schäden. Farbanstrich, Dachgesims, Dachrinne und Putz müssen an einigen Stellen erneuert werden. Der Zustand der Kellerwände weist auf Undichtigkeiten hin. Derzeit stehen die großen Kellerräume aufgrund der durch Boden und Wände eindringenden Feuchtigkeit leer.

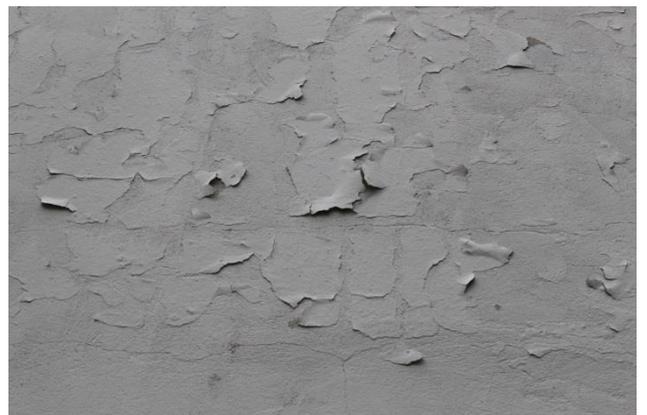
Abblättern des Anstrichs

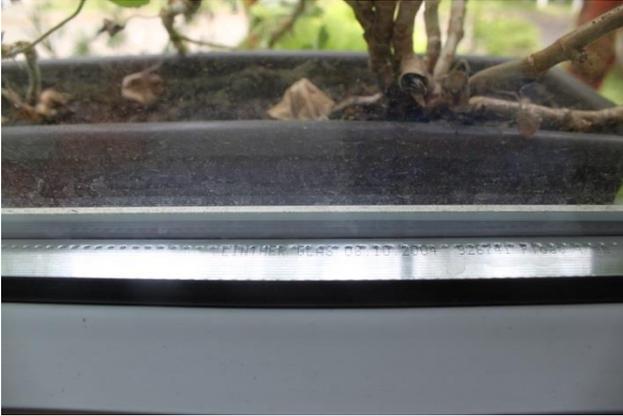
Neue Kunststofffenster

Die Fenster von Erd- und Obergeschoss wurden im Jahr 2004 ausnahmslos durch neue 2-Scheiben-Wärmeschutzverglasungen mit Kunststoffrahmen ersetzt. Sie befinden sich in einem sehr guten Zustand. Gemäß [1] wäre von einem U-Wert von $1,9 \text{ W}/(\text{m}^2\text{K})$ auszugehen. Da zum Sanierungszeitpunkt jedoch die EnEV 2002 gültig war und diese für Fenstersanierungen maximal einen U-Wert von $1,7 \text{ W}/(\text{m}^2\text{K})$ vorschrieb, wird dieser Wert für die weiteren Berechnungen verwendet.

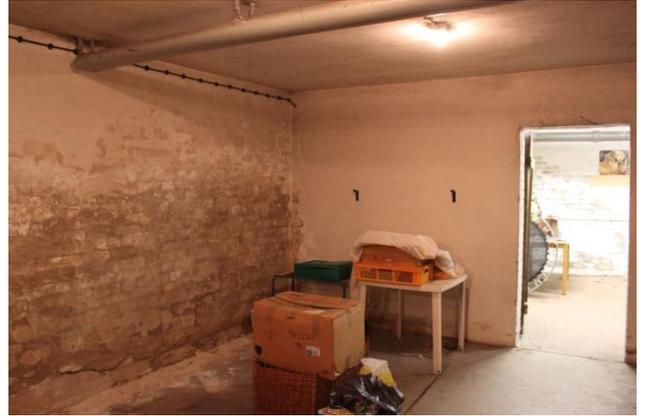
Feuchtigkeitsschäden im Keller

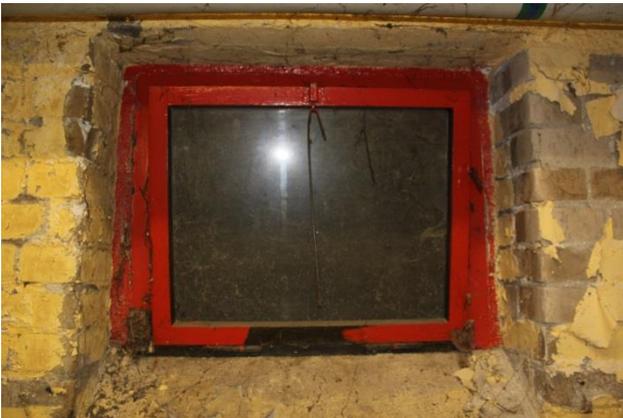
Undichte Holzfenster im Keller

Im Keller sind noch einfachverglaste Holzfenster vorhanden, die in einem stark sanierungsbedürftigen Zustand sind.

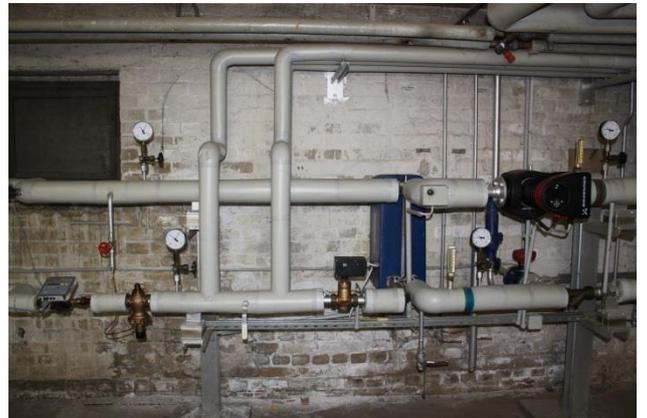
Fernwärmeübergabe

Das untersuchte Hortgebäude wird über Fernwärme beheizt. Wärmelieferant ist die Vattenfall GmbH. Die im Keller untergebrachte Fernwärmekomplettstation wurde vermutlich im Jahr 1993 erbaut und befindet sich in einem guten Zustand.

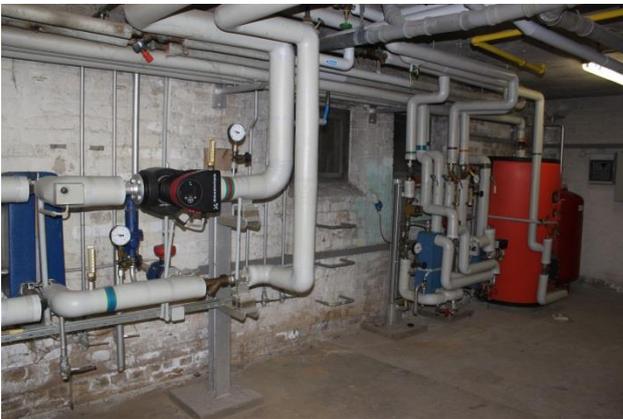
Heizungs- und Warmwasserbereitungsanlage

Warmwasser wird über einen zentralen Warmwasserspeicher von NOVA Apparate GmbH Type SE (Einbaujahr 1993) erwärmt. Die Waschbecken der Sanitäranlagen verfügen entweder über nicht erwärmtes Wasser oder über ein durchgehend auf 38°C vorgemischtes Warmwasser. Um den Befall von Legionellen in diesem Mischwassersystem zu verhindern, werden alle Wasserleitungen nach Angaben

Eine Sanierung der Heizungs- und Warmwasserbereitungsanlage in energetischer Hinsicht ist nicht erforderlich. Wesentliche Anlagekomponenten sind relativ neu und besitzen eine gute Effizienz. Jedoch sollten die bisher nicht gedämmten Abschnitte der Wärmeleitungen und Armaturen noch nachträglich gedämmt werden.

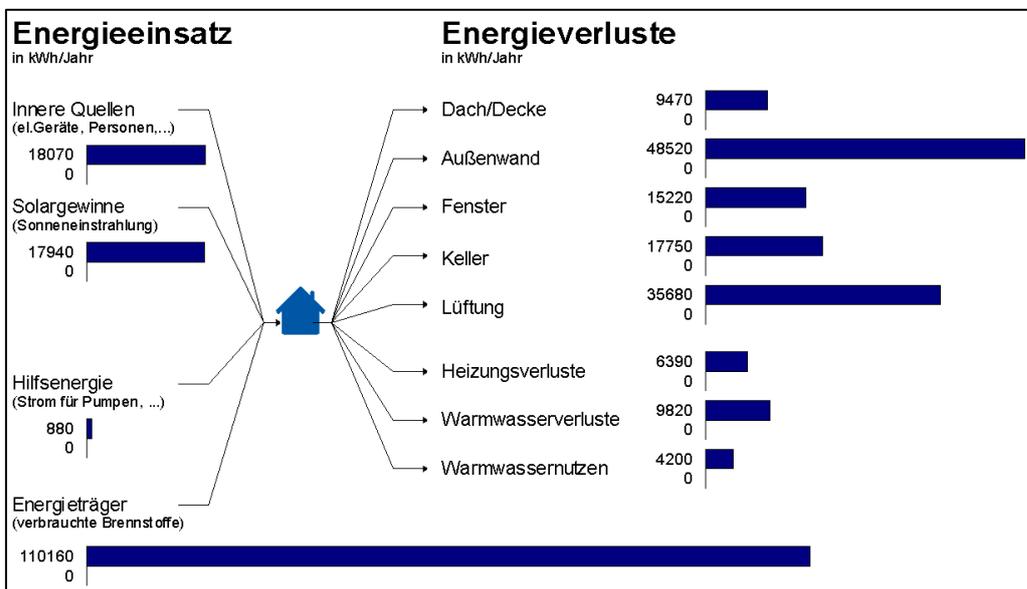
Abbildung 6: Energieeinsatz und –verluste für den Ist-Zustand des Hortgebäudes

Für den beschriebenen Ist-Zustand der Gebäudehülle und die technischen Anlagen des Hortgebäudes berechnet sich die nachfolgende Energiebilanz. Abbildung 6 zeigt anhand der Energiebilanz des Gebäudes anschaulich, welchen Anteil die einzelnen Bauteilgruppen am Gesamtwärmeverlust haben und welche Wärmegewinne und –zufuhr diesen gegenüber stehen. Abbildung 7 fasst diese Angaben zusammen und ergänzt sie um die für die Wärmeerzeugung auftretenden Primärenergieverluste.

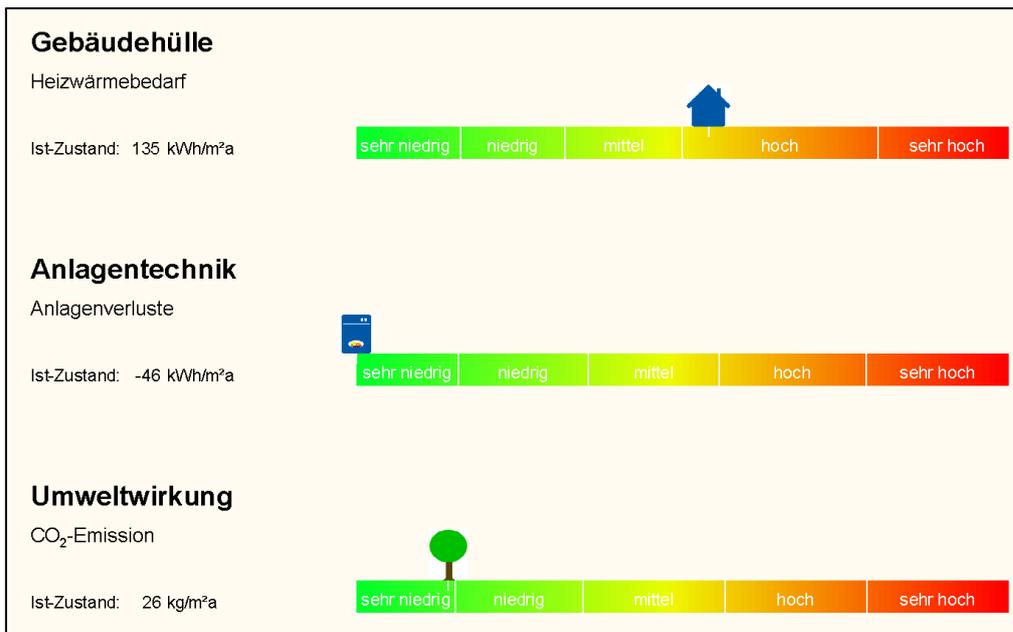
Abbildung 8: Beurteilung des Ist-Zustandes des Hortgebäudes bei einer Solltemperatur von 19°C

Die folgende Grafik stuft den energetischen Zustand der Gebäudehülle und der technischen Anlagen sowie den Umfang der Treibhausgasemissionen des Gebäudes anhand der Berechnungsergebnisse anschaulich und übersichtlich ein. Für die Anlagentechnik wird hierbei der Primärenergiebedarf bewertet.⁷ Alle drei verglichenen Werte beziehen sich auf die rechnerische Energiebezugsfläche des Gebäudes.

In der Einstufung des Heizwärmebedarfs im mittleren bis hohen Bereich spiegelt sich das aus den Verbrauchskennzahlen in Kapitel 2.2.3 ablesbare Sanierungspotential. Ursächlich ist neben der bisher nur teilweise erfolgten energetischen Sanierung der Gebäudehülle auch das ungünstige Hüllflächen-Volumen-Verhältnis des Gebäudes. Aufgrund ihres Zustands, aber insbesondere aufgrund des primärenergetisch sehr günstig bewerteten Energieträgers Fernwärme aus Kraft-Wärme-Kopplung wird die Heizungsanlage sehr positiv bewertet. Es errechnen sich negative Primärenergieverluste aufgrund des niedrigen Primärenergiefaktors für Fernwärme aus Kraft-Wärme-Kopplung. Die Umweltwirkung des Gebäudes wird im Hinblick auf seine Treibhausgasemissionen entsprechend dem vergleichsweise niedrigen Emissionsfaktor der verwendeten Fernwärme günstig bewertet. Ein weiteres Einsparpotential ist gleichwohl vorhanden.

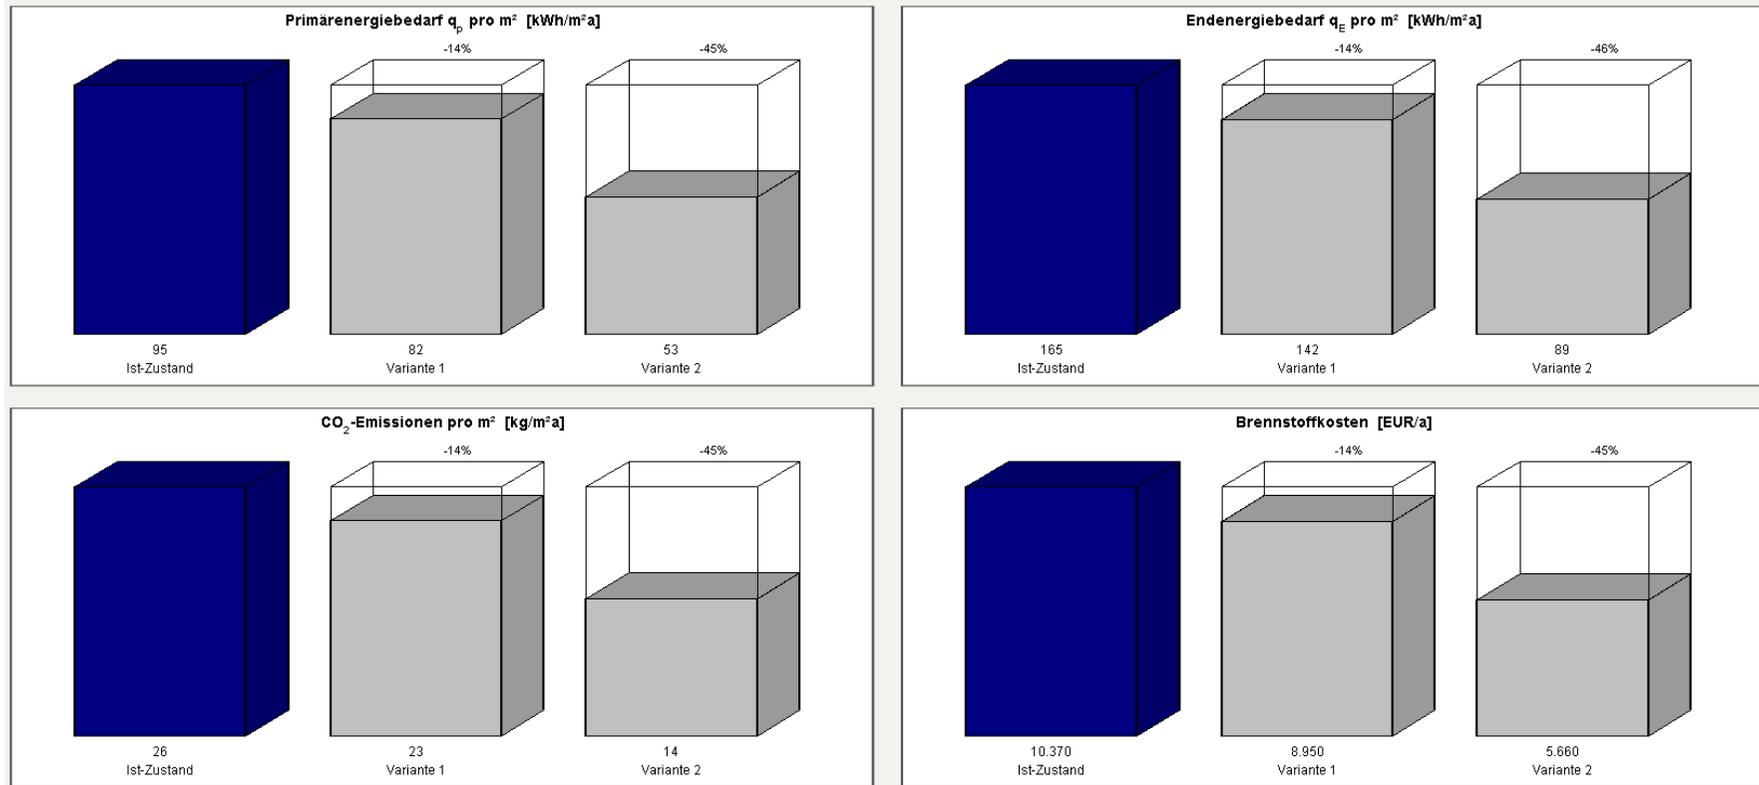
Abbildung 9: Variantenvergleich hinsichtlich der jährlich erzielbaren Energie-, CO_2 - und Brennstoffkostenreduktionen

Variante	Investitionskosten energetische Sanierung [€]	Energiekosten nach Sanierung [€]	im Nutzungszeitraum				Energiekosten- einsparung je 1.000 € Investitions- kosten [€]	Investitionskosten je jährlich eingesparte MWh Energie [€/(MWh/a)]	Amortisations- dauer [Jahre]
			Energiekosten- einsparung [€]	Gesamtkosten- einsparung [€]	Mittlere jährl. Energiekostenein- sparung [€/Jahr]	Eingesparte Treibhausgase [t]			
1	51.226	8.949	140.800	89.574	3.520	96	2.749	3.319	23
2	102.227	5.663	465.400	363.173	11.635	317	4.553	2.005	16
