BEZIRKSAMT TREPTOW-KÖPENICK VON BERLIN
KLIMASCHUTZ-TEILKONZEPT FÜR 42 LIEGENSCHAFTEN

**MOBILE UNTERRICHTSRÄUME DER GRUNDSCHULE IN DER
KÖLLNISCHEN VORSTADT, RUDOWER STRASSE 201**

Berlin, den 20. Oktober 2014
BN00149.102

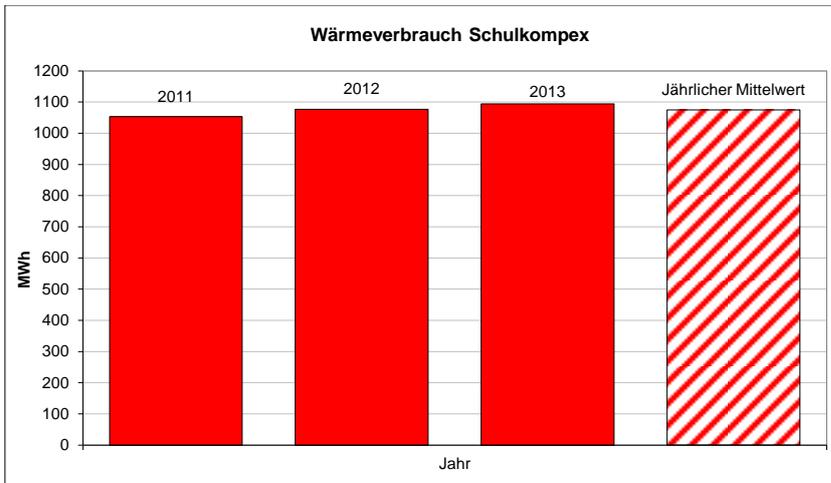
Abbildung 1: Fernwärmeverbrauch des Schulkomplexes in den Jahren 2011 bis 2013

Das Lehrgebäude wird durch eine Erdgasheizung mit Wärme versorgt. Es wird das gesamte Gebäude beheizt. Die Warmwasserbereitung erfolgt dezentral elektrisch. Im folgenden Diagramm ist der Wärmeverbrauch für den gesamten Schulkomplex bestehend aus den untersuchten mobilen Unterrichtsräumen und dem Hauptgebäude für die Jahre 2011-2013 angegeben. Die leicht ansteigenden Verbräuche können durch die jeweils etwas strengeren Winter erklärt werden. Insgesamt ist der Verbrauch für die zwei Gebäude sehr hoch, so dass möglicherweise ein weiteres Gebäude wie die benachbarte Sporthalle der Sekundarschule vom gleichen Wärmemengenzähler erfasst wird.

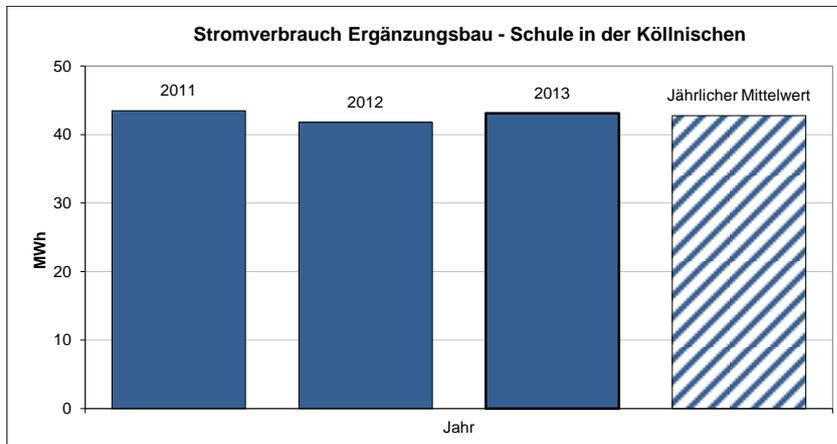
Abbildung 3: Stromverbrauch des Gebäudes in den Jahren 2011 bis 2013

Für die Jahre 2011-2013 wurden die nachstehend dargestellten Stromverbräuche für den gesamten Schulkomplex bestehend aus den untersuchten mobilen Unterrichtsräumen und dem Hauptgebäude abgerechnet. Abbildung 4 zeigt die infolge der Stromherstellung produzierten Treibhausgasemissionen.

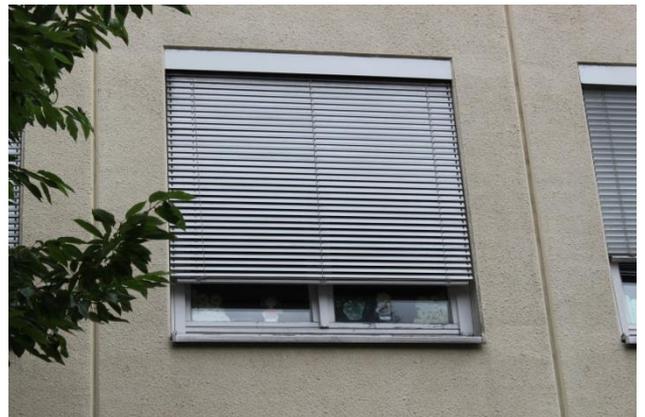
Sonnenschutz an der Südfassade

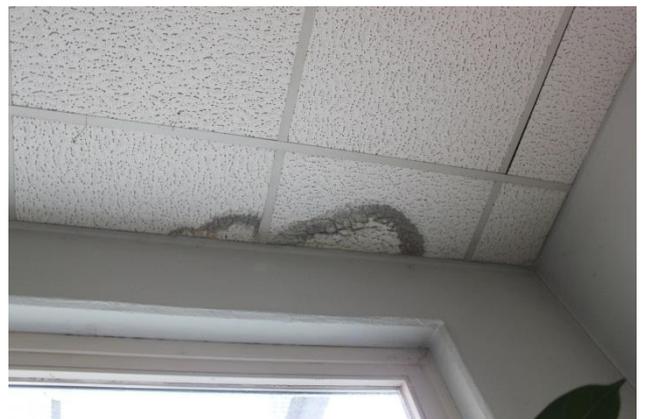
Feuchtigkeitsschäden der Außenwand

Bei den Außenwänden handelt es sich um ca. 26 cm dicke Stahlbetonfertigteilmwände mit Innenputz. Aufgrund der Bauzeit ist von einem gewissen Mindestwärmeschutz auszugehen. Gemäß [1] kann von einem U-Wert von $0,6 \text{ W}/(\text{m}^2\text{K})$ ausgegangen werden. Damit ist die Wärmeschutzqualität der Wände geringer als es entsprechend der derzeitigen Anforderungen erforderlich wäre. Die Außenwände sind sanierungsbedürftig, da vor allem in den Fugen der Stahlbetonplatten größere Schäden vorzufinden sind und durch Undichtigkeiten Feuchteschäden im Innenbereich verursacht werden.

Die Außenwände sind entsprechend ihrer großen Fläche für einen sehr großen Teil der Wärmeverluste durch die Gebäudehülle verantwortlich. Mit einer 14 cm dicken Dämmung der Wärmeleitfähigkeitsgruppe 035 wird die über die gesetzliche Anforderung der EnEV hinausgehende erhöhte Anforderung der KfW und ein U-Wert von $0,2 \text{ W}/(\text{m}^2\text{K})$ erreicht.⁵

→ **Sanierung empfohlen**

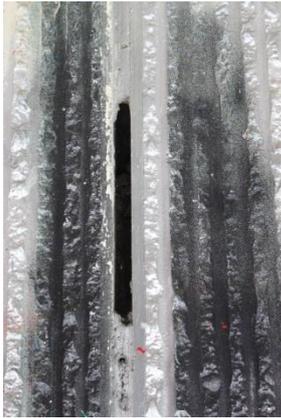
Offene Plattenfugen

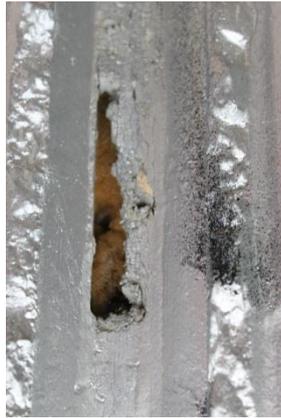
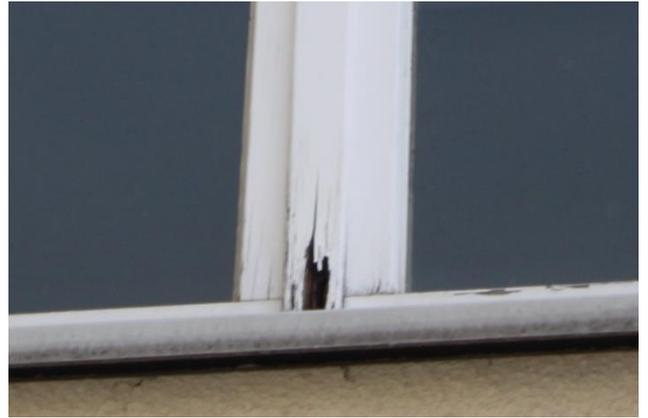
Feuchteschäden an den Holzfenstern

Die Fenster des Lehrgebäudes bestehen aus Isolierverglasung mit Holzrahmen aus dem Jahr 1992. Sie wurden seitdem augenscheinlich nicht ausgetauscht. Ihr U-Wert kann nach [1] mit $2,7 \text{ W}/(\text{m}^2\text{K})$ abgeschätzt werden. Die Fenster befinden sich insgesamt in einem stark sanierungsbedürftigen Zustand durch Undichtigkeiten sowie direkte Schäden an den Holzrahmen. Ein außenliegender Sonnenschutz wurde an den Fenstern der südlichen Fassade angebracht. Laut Nutzerklagen heizen sich die Räume im südlichen Teil vom Gebäude in den Sommermonaten sehr auf. Im Winter würden die Räumlichkeiten außerdem nicht ausreichend mit Wärme versorgt, besonders im nördlichen Bereich.

Es wird der Austausch aller alten Isolierglasfenster mit durch Fenster mit Wärmeschutzverglasung empfohlen, da ihre wärmeschutztechnischen Eigenschaften nicht den heutigen Anforderungen genügen und sie sich zum Teil in einem schlechten baulichen Zustand befinden. Zudem entstehen erhöhte Lüftungswärmeverluste, da sie nicht mit Lippendichtungen versehen sind. Das Einsparpotential ist

beträchtlich. Zur Einhaltung der KfW-Anforderungen wäre der Einbau einer 3-fach-Wärmeschutzverglasung mit einem U-Wert kleiner oder gleich $0,95 \text{ W}/(\text{m}^2\text{K})$ erforderlich. Für die Einhaltung der EnEV 2014 ist eine 2-fach-Wärmeschutzverglasung mit einem U-Wert kleiner oder gleich $1,3 \text{ W}/(\text{m}^2\text{K})$ ausreichend.

→ **Sanierung empfohlen**

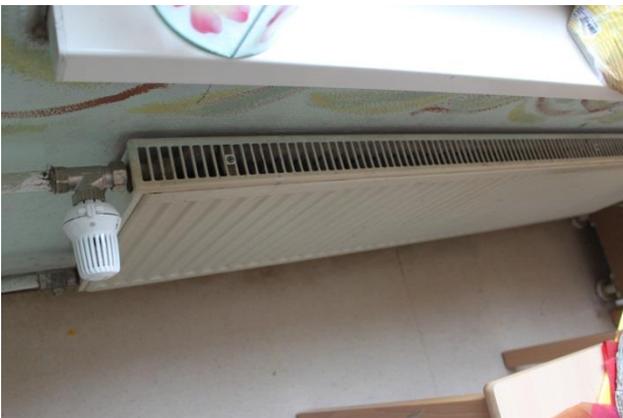
Plattenheizkörper an der AW

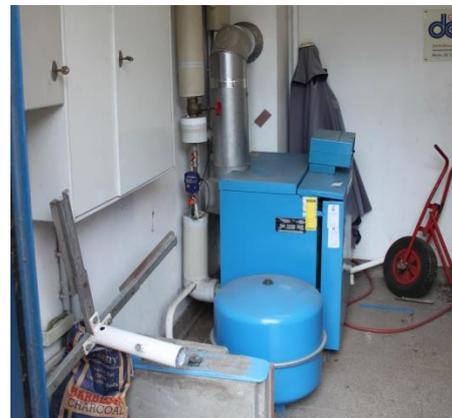
Atmosphärischer Erdgas-Spezialheizkessel

Die Heizwärmeversorgung der Schulgebäude erfolgt mittels einer Erdgasheizung. Die im Erdgeschoss des Hauptgebäudes untergebrachte Erdgasheizung, ein atmosphärischer Erdgas-Spezialheizkessel: vom Typ Buderus G_224L Lownox, wurde im Jahr 1992 eingebaut.

Insgesamt sind die haustechnischen Anlagen funktionstüchtig. Wesentliche Komponenten haben jedoch ihre mittlere Lebensdauer erreicht und besitzen einen energetischen Standard mittlerer bis niedriger Effizienz. Eine energetische Sanierung der Anlage wird empfohlen. Die dezentrale Warmwasserbereitung erfolgt bedarfsgeführt und bedarf keiner Erneuerung.

Eine Sanierung der Heizungsanlage in energetischer Hinsicht ist mit Ausnahme der Wärmeübergabeeinrichtungen und Heizungspumpe erforderlich. Der Heizungskessel hat seine mittlere Lebensdauer nach VDI 2067 [8] erreicht. Damit stehen in naher Zukunft ohnehin umfangreiche Erneuerungsinvestitionen an. Im Zuge der Erneuerung ist der Kessel bei Beibehaltung des Energieträgers durch einen Brennwertkessel zu ersetzen. Bei der Planung dieser Erneuerungen sind die Anforderungen der dann gültigen Energieeinsparverordnung zu beachten. Es sollten auch die technischen Mindestanforderungen der KfW berücksichtigt werden, um der übergeordneten Zielsetzung des Niedrigstenergieverbrauchs Rechnung zu tragen. Vor der Durchführung der anlagentechnischen Sanierungsmaßnahmen sollten die Gebäudehüllen energetisch saniert werden, um den Energiebedarf des Gebäudes zu senken und eine neue Heizungsanlage mit entsprechend reduzierter Leistung einbauen zu können.

→ **Sanierung empfohlen**

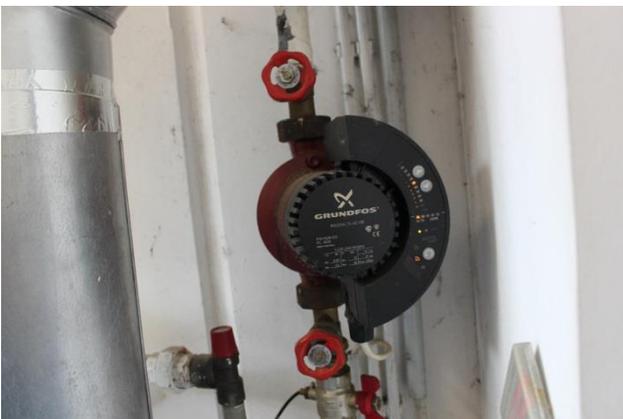
Grundfos Magna Heizungsumwälzpumpe

Die Wärmeleitungen sind bis auf kurze Zwischenstücke und Armaturen gut gedämmt. Eine leistungsgeregelte Pumpe vom Typ GRUNDFOS Magna 25-60 180 aus dem Jahr 2006 wälzt das Heizungswasser um. Ob ein hydraulischer Abgleich vorgenommen wurde, ist nicht bekannt. Die Wärmeübergabe an die Räume erfolgt durch an den Außenwänden angeordnete Plattenheizkörper mit Thermostatventilen. Da einige Räume gemäß Nutzerklagen im Winter nicht ausreichend beheizt werden wäre zu überprüfen, ob ein hydraulischer Abgleich hier Abhilfe schaffen kann oder weitere Schritte vorgenommen werden müssen.

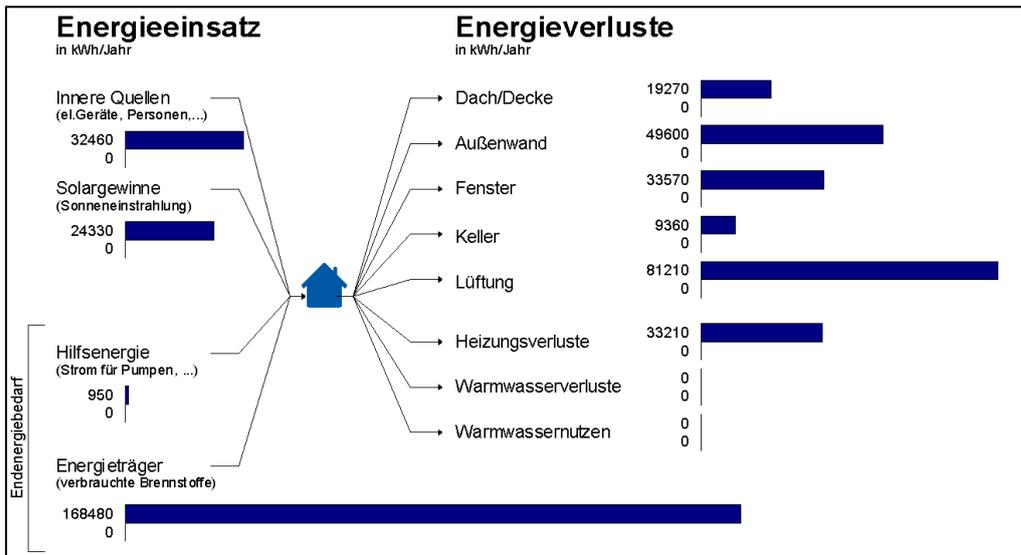
Abbildung 5: Energieeinsatz und -verluste für den Ist-Zustand des Schulgebäudes

Für den beschriebenen Ist-Zustand der Gebäudehülle und die technischen Anlagen des Schulgebäudes berechnet sich die nachfolgende Energiebilanz. Abbildung 6 zeigt anhand der Energiebilanz des Gebäudes anschaulich, welchen Anteil die einzelnen Bauteilgruppen am Gesamtwärmeverlust haben und welche Wärmegewinne und –zufuhr diesen gegenüber stehen. Abbildung 7 fasst diese Angaben zusammen und ergänzt sie um die für die Wärmeerzeugung auftretenden Primärenergieverluste.

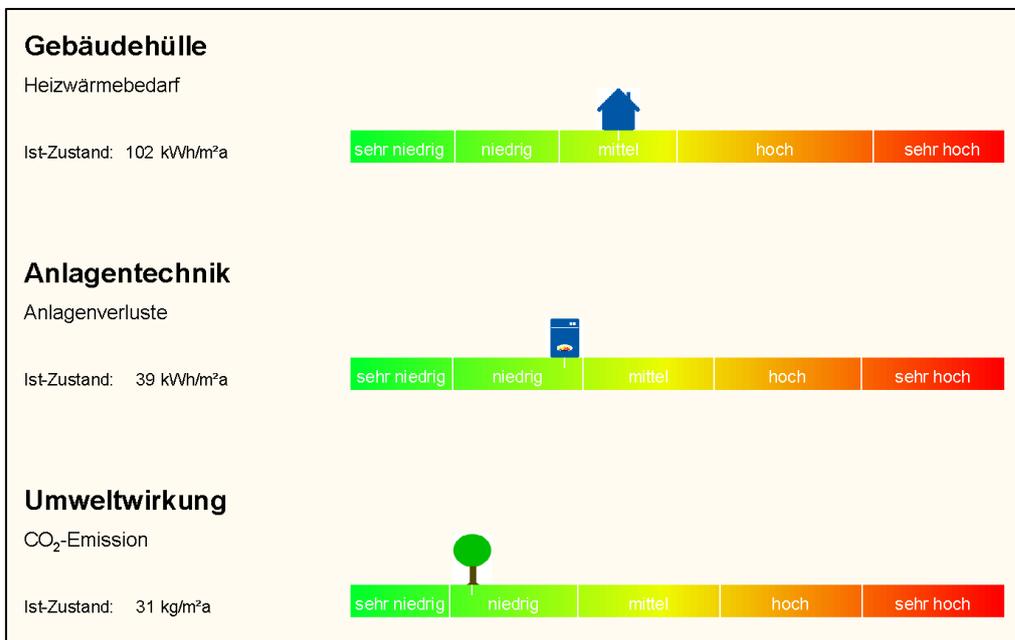
Abbildung 7: Beurteilung des Ist-Zustandes des Schulgebäudes C

Die folgende Grafik stuft den energetischen Zustand der Gebäudehülle und der technischen Anlagen sowie den Umfang der Treibhausgasemissionen des Gebäudes anhand der Berechnungsergebnisse anschaulich und übersichtlich ein. Für die Anlagentechnik wird hierbei der Primärenergiebedarf

bewertet.⁴ Alle drei verglichenen Werte beziehen sich auf die rechnerische Energiebezugsfläche des Gebäudes.

In der Einstufung des Heizwärmebedarfs im mittleren Bereich verdeutlicht sich das vorhandene Energieeinsparpotential. Auch für die Anlage zeigt die Einstufung im mittleren Bereich Einsparmöglichkeiten. Trotz der relativ günstigen Einordnung des Gebäudes hinsichtlich seiner Treibhausgasemissionen besteht auch in diesem Punkt ein deutliches Einsparpotential.

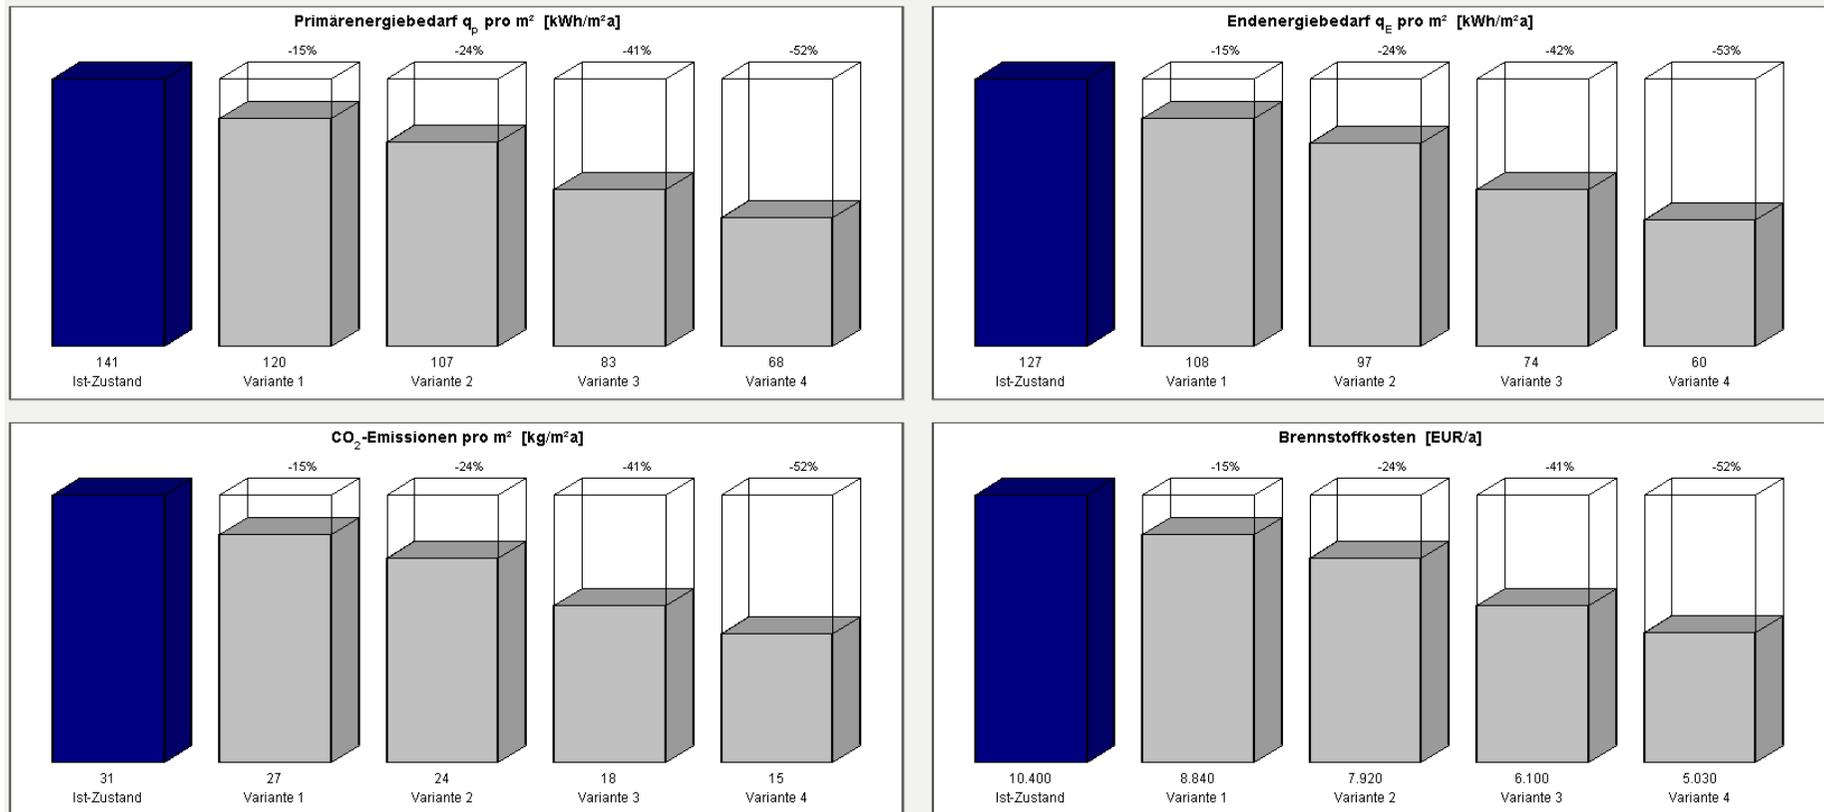
Abbildung 8: Variantenvergleich hinsichtlich der jährlich erzielbaren Energie-, CO₂- und Brennstoffkostenreduktionen

Variante	Investitionskosten energetische Sanierung [€]	Energiekosten nach Sanierung [€]	im Nutzungszeitraum				Investitionskosten je jährlich eingesparte MWh Energie [€/MWh/a]	Amortisations- dauer [Jahre]	
			Energiekosten- einsparung [€]	Gesamtkosten- einsparung [€]	Annuität (jährl. Einsparung) [€/Jahr]	Eingesparte Treibhausgase [t]			Energiekosten- einsparung je 1.000 € Investitions- kosten [€]
1	84.330	8.840	153.920	69.590	3.848	251	1.825	3.300	29
2	128.167	7.915	245.240	117.073	6.131	399	1.913	3.148	28
3	237.520	6.101	424.480	186.960	10.612	691	1.787	3.372	30
4	237.520	5.025	530.680	293.160	13.267	869	2.234	2.651	26
