**BEZIRKSAMT TREPTOW-KÖPENICK VON BERLIN**

**KLIMASCHUTZ-TEILKONZEPT FÜR 42 LIEGENSCHAFTEN**

**MÜGGELSCHLÖSSCHEN-GRUNDSCHULE, ALFRED-RANDT-STR. 56**

Berlin, den 20. Oktober 2014  
BN00149.102

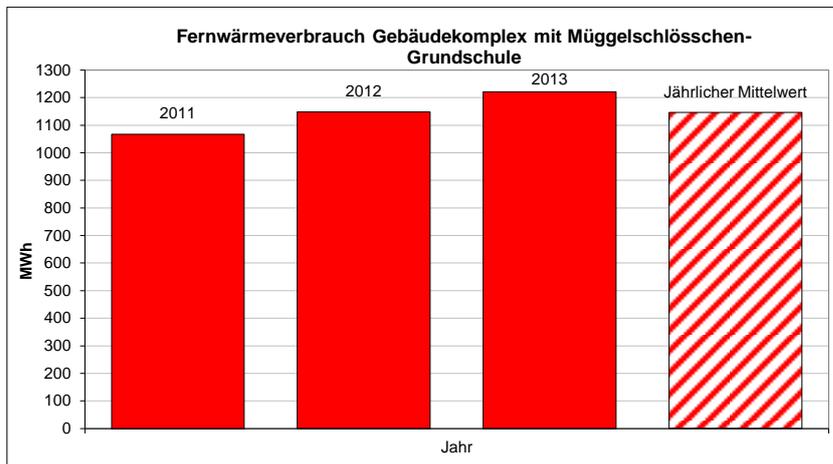
Abbildung 1: Fernwärmeverbrauch der Müggelschlösschen-Grundschule in den Jahren 2011 bis 2013

Eine flächenanteilige Aufteilung der Wärmeverbrauchszahlen auf die vier Gebäude wurde nicht vorgenommen, da die Zahlen aufgrund der unterschiedlichen Gebäudenutzungen und daraus resultierenden Verbräuche nicht aussagekräftig wären. Für eine detaillierte gebäudebezogene Analyse der Verbrauchsdaten wäre eine gebäudebezogene Erfassung der Wärmeverbräuche erforderlich. Im folgenden Diagramm ist daher der Wärmeverbrauch für den Gesamtkomplex für die Jahre 2011-2013 angegeben. Die leicht ansteigenden Verbräuche sind durch die jeweils etwas strengeren Winter zu erklären.

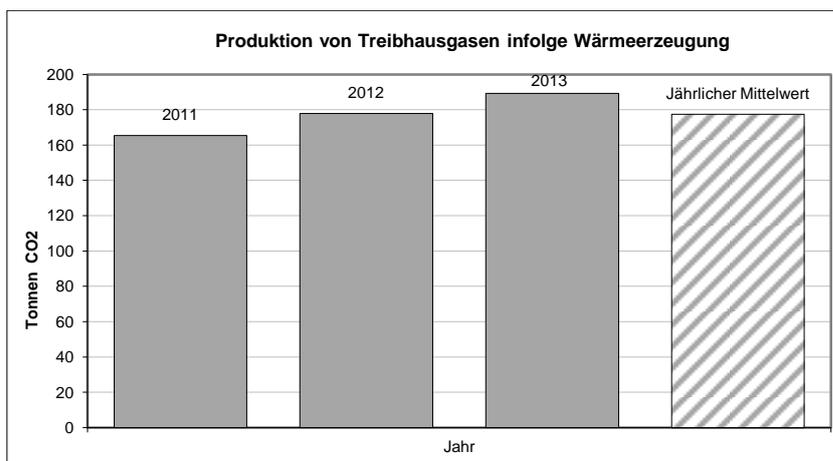
**Abbildung 2:** Produzierte Treibhausgasemissionen (CO<sub>2</sub>) infolge Fernwärmeverbrauch<sup>1</sup>

<sup>1</sup> Laut Vattenfall Europe Wärme AG entstehen infolge 1 MWh Fernwärmeverbrauch in Berlin 155 kg des Treibhausgases CO<sub>2</sub>.

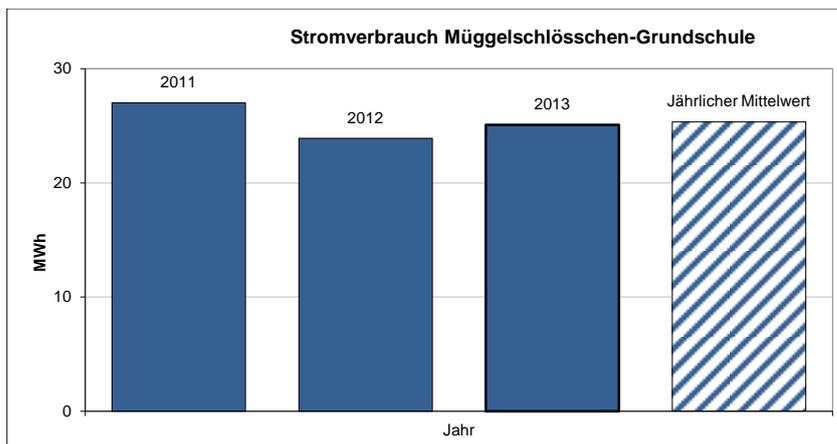
**Abbildung 3:** Stromverbrauch der Müggelschlösschen-Grundschule in den Jahren 2011 bis 2013

Für die Jahre 2011-2013 wurden die nachstehend dargestellten Stromverbräuche abgerechnet. Hierbei handelt es sich allein um die Stromverbräuche der Müggelschlösschen-Grundschule einschließlich der Turnhalle, die über einen gemeinsamen Stromzähler abgerechnet werden. Abbildung 4 zeigt die infolge der Stromherstellung produzierten Treibhausgasemissionen.

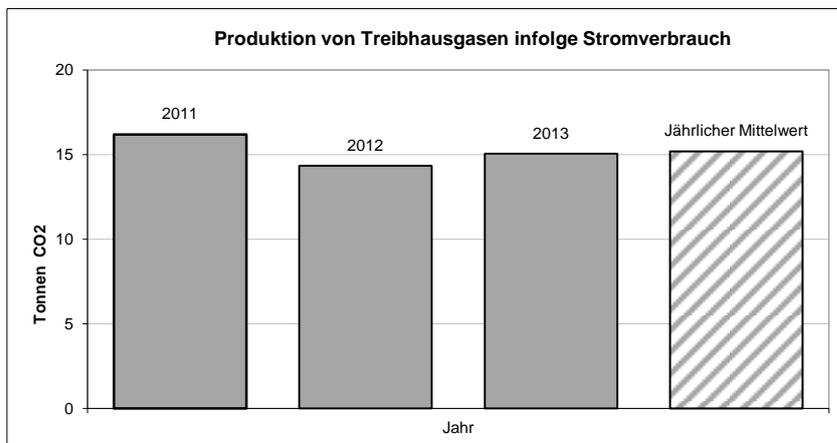
**Abbildung 4:** Produzierte Treibhausgasemissionen (CO<sub>2</sub>-Äquivalent) infolge Stromverbrauch<sup>2</sup>

<sup>2</sup> Die Berechnung der Treibhausgasemissionen erfolgte mittels des mittleren GEMIS-Emissionsfaktors für den deutschen Strommix i.H.v. 600 g/kWh, der von den Energiebeauftragten der Berliner Bezirke einheitlich verwendet wird.

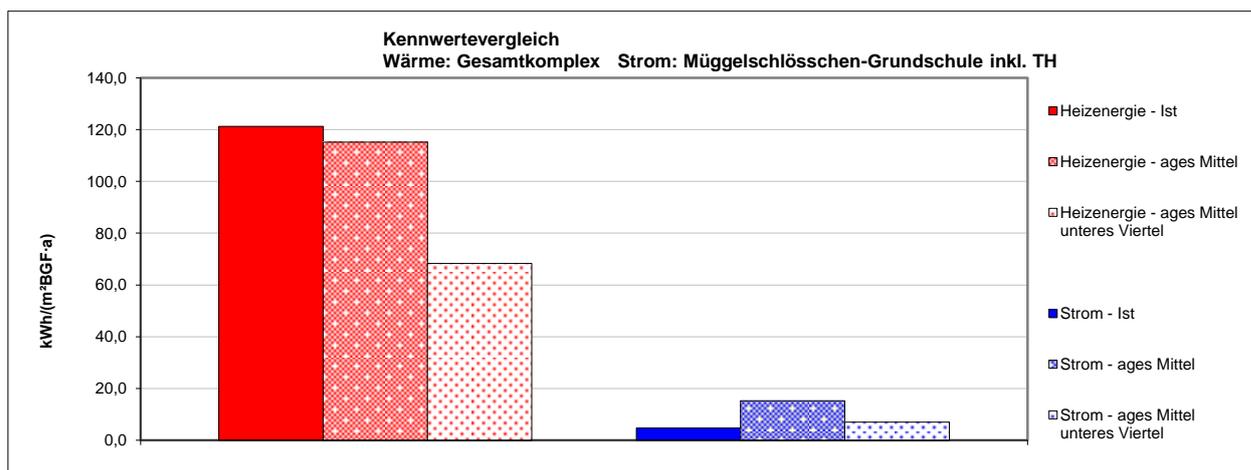
**Abbildung 5:** Kennwertevergleich

Eine Beurteilung der Energieverbräuche der Liegenschaft ist durch einen Vergleich mit den entsprechenden Verbräuchen des deutschen Gebäudebestands möglich. Hierfür hat die ages GmbH für verschiedene Gebäudenutzungskategorien Heizenergie- und Stromverbrauchswerte erfasst und die Mittelwerte sowie die Mittelwerte des Viertels mit dem geringsten Verbrauch bezogen auf die Bruttogrundfläche des jeweiligen Gebäudes berechnet und veröffentlicht [12]. In der folgenden Tabelle sind die vorhandenen Verbrauchswerte den entsprechenden Vergleichswerten gegenübergestellt. Für den Wärmeverbrauch wurden entsprechend der Hauptnutzung die Vergleichskennwerte für Grundschulen (ohne Schwimmbäder) und Sporthallen entsprechend den Flächenanteilen der 4 Gebäude gemittelt. Der Jugendclub wurde hierbei mangels Vergleichsgruppen den Schulflächen zugerechnet. Abbildung 5 verdeutlicht die Relationen grafisch.

Der Komplex aus Schulgebäuden, Jugendclub und Sporthalle verbraucht demnach deutlich mehr Heizenergie als von der ages GmbH für deutsche Schulen und Sporthallen im Mittel erfasst wurde. Zu den Ursachen dieser hohen Verbräuche tragen sicherlich alle Gebäude des Komplexes bei. Da der Jugendclub und die Sporthalle nicht untersucht wurden, kann zu den aus diesen Gebäuden herrührenden

Verglichen mit dem Mittelwert des besten Viertels des entsprechenden deutschen Gebäudebestands zeigt sich ein sehr hohes Einsparpotential für den Heizenergieverbrauch und die zugehörigen Treibhausgasemissionen von mehr als 40%. Setzt man das arithmetische Mittel des besten Viertels des Schulbestandes als Zielgröße für den Heizenergieverbrauch, so berechnet sich das Kosteneinsparpotential von bei einem Kostenansatz von 8,7 ct/kWh<sup>3</sup> für Fernwärme zu 46.600 €/Jahr (brutto) für den gesamten Gebäudekomplex. Für die Treibhausgasemissionen infolge Heizwärmeverbrauchs berechnet sich entsprechend ein jährliches Einsparpotential von 83 Tonnen.

Der mittlere jährliche Stromverbrauch Müggelschlösschen-Grundschule (einschließlich Turnhalle) liegt hingegen unterhalb des von ages GmbH für deutsche Grundschulen und Sporthallen im Mittel erfassten Stromverbrauchs, sogar noch unterhalb des Mittelwerts des besten Viertels. Es zeigen sich keine offensichtlichen Einsparpotentiale. Da der Zustand und die Nutzungsintensität der Turnhalle nicht bekannt sind, lässt sich das Ergebnis allerdings nicht umfassend beurteilen.

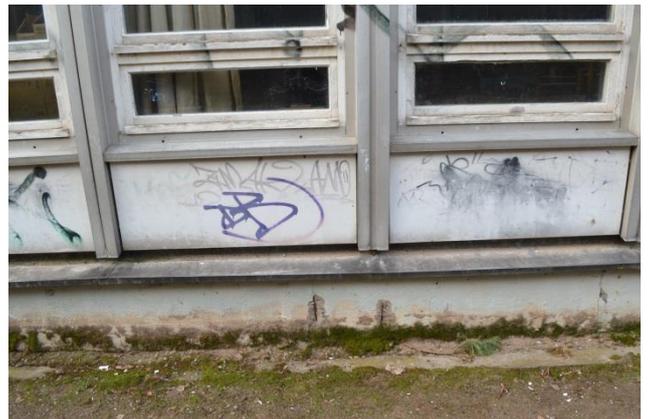
**Zustand Fenster und Sockel Ostseite**

Bei den rückseitigen Fenstern handelt es sich um bauzeitliche 2-Scheiben-Verbundfenster mit Holzrahmen, für die gemäß [1] ein U-Wert von  $2,7 \text{ W}/(\text{m}^2\text{K})$  anzunehmen ist und die damit nicht den heutigen wärmeschutztechnischen Anforderungen entsprechen. Die Fensterrahmen sind nicht mit Lippendichtungen versehen, so dass von erhöhten Lüftungswärmeverlusten auszugehen ist. Ihr Zustand ist außenseitig in größeren Bereichen sehr schlecht. Der Schutzanstrich wäre dringend zu erneuern, teilweise bröckelt der Fensterkitt. Der thermische Komfort der Nutzer ist aufgrund von Undichtigkeiten stark eingeschränkt.

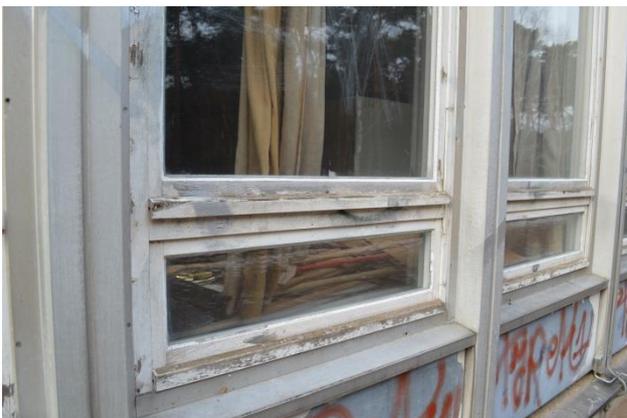
**Zustand der rückseitigen Fenster**

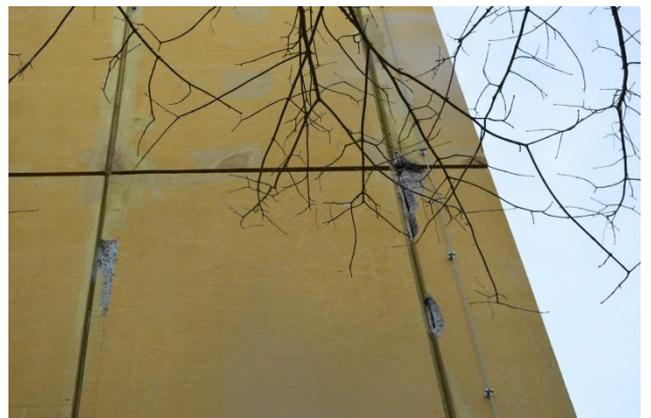
**Zustand der Südseite (ähnliche Situation allseitig an den Betonfassadenelementen)**

Die Fassade weist an vielen Stellen deutliche Schäden wie Betonabplatzungen auf, so dass dort zum Teil der Bewehrungsstahl nicht mehr mit Beton überdeckt ist. Außerdem weisen die Plattenfugen z. T. Schäden auf. An Brüstungselementen blättern die Farbbeschichtungen großflächig ab.

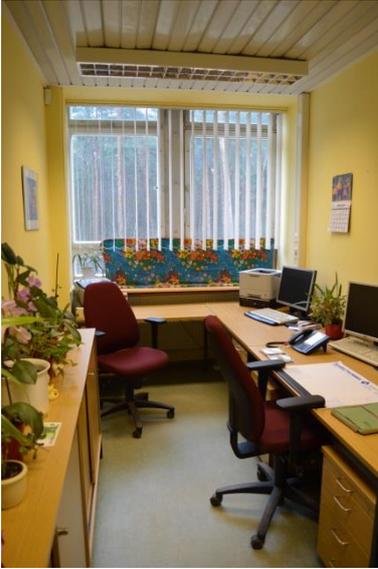
Schutzdecke vor undichtem Fenster (Ostseite)

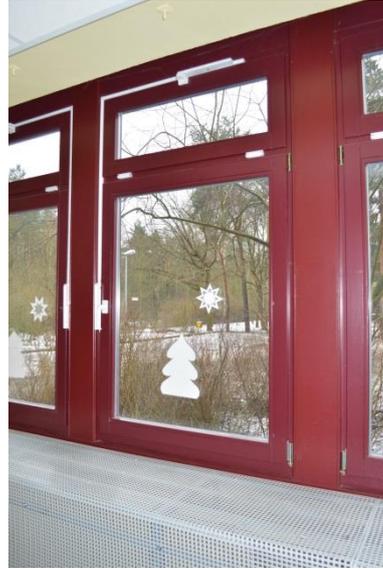
Neue Fenster Westseite

Die Fenster der eingangsseitigen Räume wurden in den Jahren 1998-2001 komplett durch neue 2-Scheiben-Wärmeschutzverglasungen mit Holzrahmen ersetzt. Diese Fenster befinden sich noch weitestgehend in einem guten Zustand. Den Beschriftungen des Randverbundes sind  $k(U_g)$ -Werte von  $1,6 \text{ W}/(\text{m}^2\text{K})$  beim Treppenhaus und den angrenzenden Sanitärräumen sowie  $1,3 \text{ W}/(\text{m}^2\text{K})$  in den übrigen Räumen zu entnehmen. Der für diese Fenster gemäß [1] im Mittel anzunehmende U-Wert von  $1,6 \text{ W}/(\text{m}^2\text{K})$  bildet die Fensterqualität gut ab. Die Fenster verfügen nicht über den heutigen wärmetechnischen Standard, besitzen aber noch ausreichend gute Wärmeschutzeigenschaften.

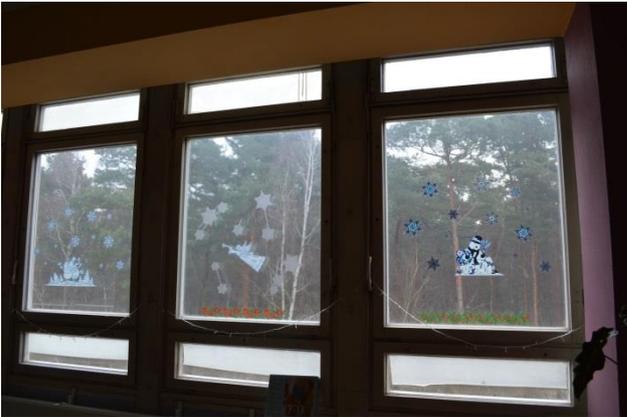
Beispiel sich ablösender Sonnenschutzfolien (Ostseite)

Laut Aussage des Hausmeisters sind die auf den rückseitigen Fenstern angebrachten Sonnenschutzfolien nahezu wirkungslos. Es würden bei Sonnenlicht die Vorhänge zugezogen und das Kunstlicht angeschaltet. Im Zuge der Sanierung ist daher ein wirkungsvoller außenliegender Sonnenschutz vorzusehen, der neben einer wirkungsvollen Reduzierung der solaren Gewinne eine ausreichend gute Tageslichtversorgung der Räume gewährleistet.

Die Mitte der 90er-Jahre auf den rückseitigen Fenstern angebrachten Sonnenschutzfolien lösen sich an vielen Stellen und sind nach Aussage des Hausmeisters weitestgehend wirkungslos. Laut Hausmeister werden daher bei Sonnenschein die Vorhänge in den Unterrichtsräumen zugezogen und das Kunstlicht angeschaltet.

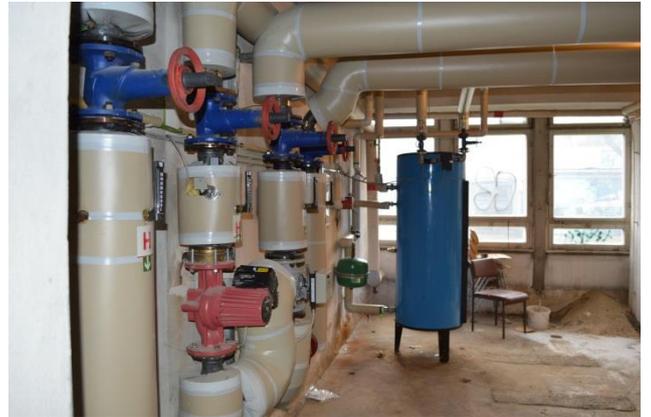
Wärmezentrale in der Alfred-Randt-Straße 54

Das Hauptgebäude der Müggelschlösschen-Schule wird über Fernwärme beheizt. Auch die Warmwassererzeugung erfolgt mittels Fernwärme. Die Fernwärmeübergabestation ist im ehemaligen Sekundarschulgebäude in der Alfred-Randt-Straße 54 untergebracht. Von dieser Station werden neben den beiden Schulgebäuden noch die Turnhalle und der benachbarte Jugendclub mit Wärme versorgt. Die Anlage wird außentemperaturgeführt gesteuert. Nachts sowie am Wochenende wird die Heiztemperatur abgesenkt. Details hierzu sind nicht bekannt.

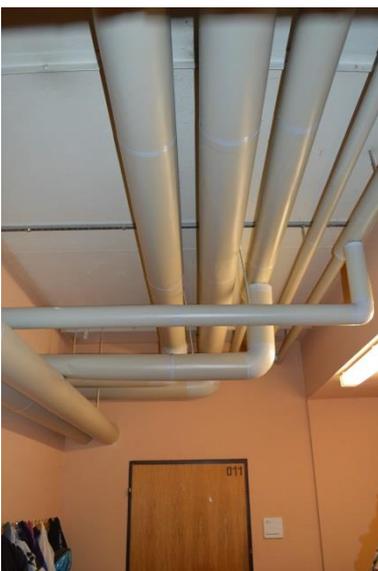
Heizungsleitungen

Die Wärmeleitungen sind bis auf kurze Zwischenstücke und Armaturen gut gedämmt. Eine Hocheffizienzpumpe regelt die Umwälzung des Heizungswassers. Leitungsdämmung und Pumpen wurden etwa im Jahr 2000 erneuert. Laut Aussage des Hausmeisters wurde ein hydraulischer Abgleich der Anlage vorgenommen. Die Wärmeübergabe an die Räume erfolgt durch überwiegend an den Außenwänden angeordnete Gliederheizkörper mit regelbaren Thermostatventilen.

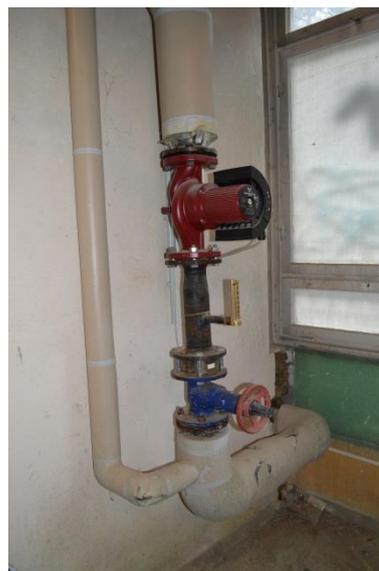
Heizungs-VL mit geregelter Pumpe

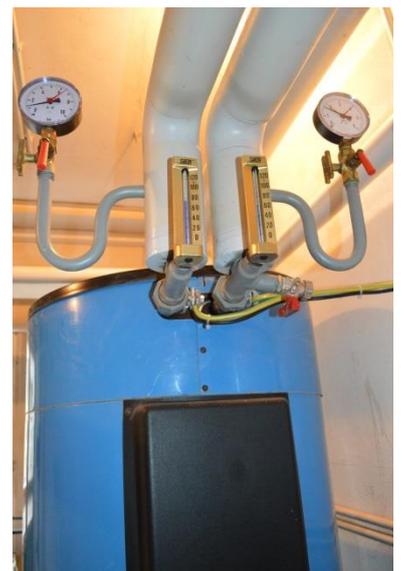
Warmwasserspeicher (Buderus)

Die Warmwasserbereitung und –speicherung (für die Küche sowie den Reinigungsraum) erfolgt mittels eines indirekt beheizten Buderus TBS-Isocal- Warmwasserspeichers mit einem Volumen von 300 Litern, der ebenfalls etwa im Jahr 2000 eingebaut wurde. Die Versorgung der Zapfstellen erfolgt mittels Zirkulation. Eine Teeküche verfügt über einen Warmwasser-Kleinspeicher.

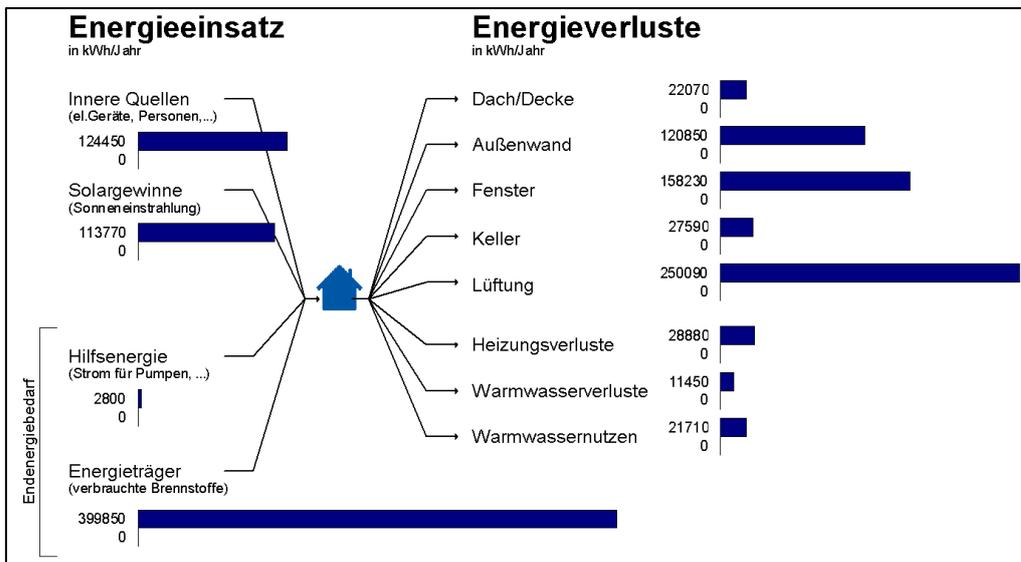
Abbildung 6: Energieeinsatz und –verluste für den Ist-Zustand des Hauptgebäudes der Müggelschlösschen-GS

Für den beschriebenen Ist-Zustand der Gebäudehülle und der technischen Anlagen des Schulgebäudes berechnet sich die nachfolgende Energiebilanz. Da kein detaillierter Abgleich der berechneten Bedarfsgrößen mit den Verbrauchswerten erfolgen konnte, ist von einer gewissen Abweichung zwischen dem berechneten Bedarf und dem tatsächlichem Verbrauch auszugehen. Die Bilanz ist daher als eine auf der Grundlage der vorliegenden Informationen vorgenommene Abschätzung des individuellen Energiebedarfs des Schulgebäudes zu verstehen. Abbildung 6 zeigt anhand der Energiebilanz des Gebäudes anschaulich, welchen Anteil die einzelnen Bauteilgruppen am Gesamtwärmeverlust haben und welche Wärmegewinne und –zufuhr diesen gegenüber stehen. Abbildung 7 fasst diese Angaben zusammen und ergänzt sie um die für die Wärmeerzeugung auftretenden Primärenergieverluste.

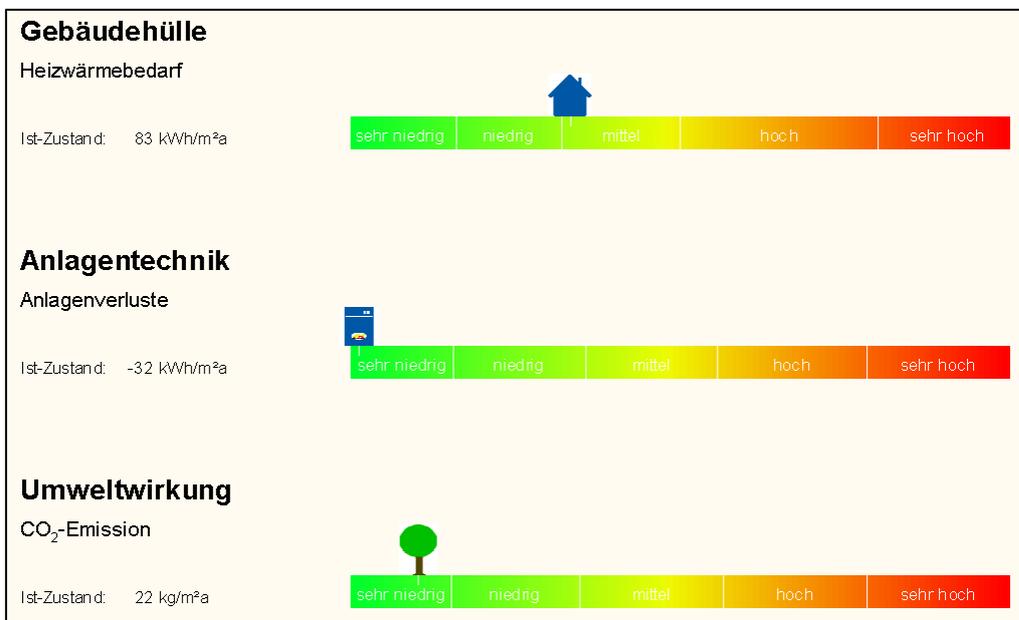
**Abbildung 8:** Beurteilung des Ist-Zustandes des Hauptgebäudes der Müggelschlösschen-GS

Die folgende Grafik stuft den energetischen Zustand der Gebäudehülle und der technischen Anlagen sowie den Umfang der Treibhausgasemissionen des Schulgebäudes anhand der Berechnungsergebnisse anschaulich und übersichtlich ein. Für die Anlagentechnik wird hierbei der Primärenergiebedarf bewertet.<sup>7</sup> Alle drei verglichenen Werte beziehen sich auf die rechnerische Energiebezugsfläche des Gebäudes.

In der Einstufung des Heizwärmebedarfs im mittleren Bereich spiegelt sich die Tatsache, dass die Bauteile bereits eine Wärmedämmung besitzen und ein Teil der Fenster schon saniert wurde. Gleichwohl zeigt sich das auch aus den Verbrauchskennzahlen in Kapitel 2.2.3 ablesbare Sanierungspotential. Aufgrund ihres Zustands, aber insbesondere aufgrund des primärenergetisch sehr günstigen Energieträgers Fernwärme aus Kraft-Wärme-Kopplung, wird die Heizungsanlage sehr positiv bewertet. Es errechnen sich negative Primärenergieverluste aufgrund des niedrigen Primärenergiefaktors für Fernwärme aus Kraft-Wärme-Kopplung. Die Umweltwirkung des Gebäudes wird im Hinblick auf seine Treibhausgasemissionen entsprechend dem vergleichsweise niedrigen Emissionsfaktor der verwendeten Fernwärme als günstig eingestuft. Ein weiteres Einsparpotential ist gleichwohl vorhanden.

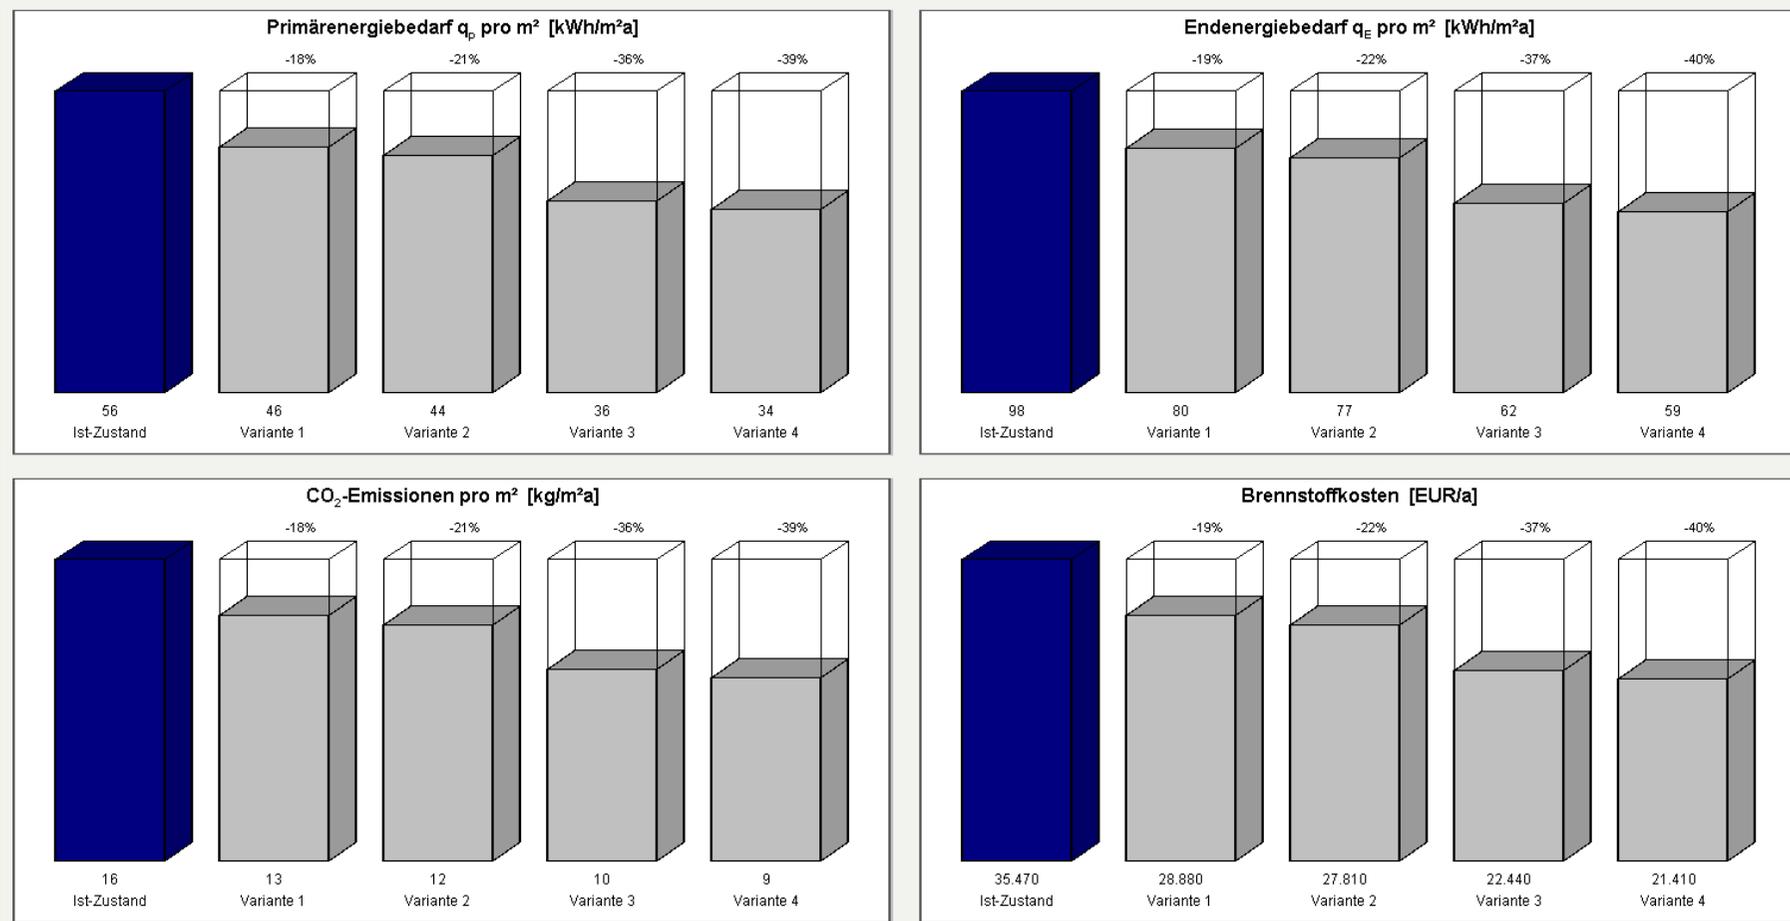
Abbildung 9: Variantenvergleich hinsichtlich der jährlich erzielbaren Energie-, CO<sub>2</sub>- und Brennstoffkostenreduktionen

Variante	Investitionskosten energetische Sanierung [€]	Energiekosten nach Sanierung [€]	im Nutzungszeitraum				Investitionskosten je jährlich eingesparte MWh Energie [€/(MWh/a)]	Amortisationsdauer [Jahre]
			Energiekosteneinsparung [€]	Gesamtkosteneinsparung [€]	Mittlere jährl. Energiekosteneinsparung [€/Jahr]	Eingesparte Treibhausgase [t]		
1	228.974	28.878	651.400	422.426	16.285	470	2.845	22
2	255.266	27.810	756.840	501.574	18.921	547	2.965	22
3	446.601	22.440	1.287.280	840.679	32.182	930	2.882	22
4	472.894	21.411	1.389.000	916.106	34.725	1.003	2.937	22
