**BEZIRKSAMT TREPTOW-KÖPENICK VON BERLIN**

**KLIMASCHUTZ-TEILKONZEPT FÜR 42 LIEGENSCHAFTEN**

**FUNKTIONSGEBÄUDE SPORTANLAGE, STERNDAMM 241**

Berlin, den 20. Oktober 2014  
BN00149.102

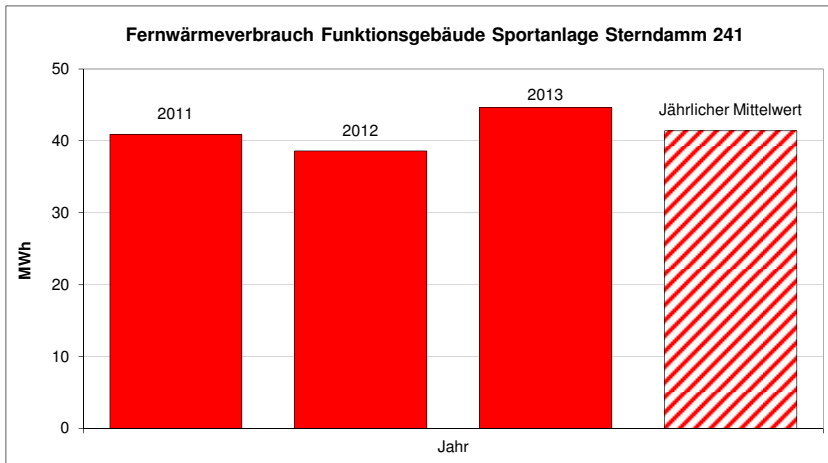
Abbildung 1: Fernwärmeverbrauch des Funktionsgebäudes in den Jahren 2011 bis 2013

Das Funktionsgebäude der Sportanlage am Sterndamm 241 wird mit Fernwärme der BTB Blockheizkraftwerks- Träger- und Betreibergesellschaft mbH Berlin versorgt. Das gesamte Gebäude wird beheizt. Für die Jahre 2011-2013 liegen die im folgenden Diagramm dargestellten Angaben zum Fernwärmeverbrauch vor. Hieraus errechnen sich die in Abbildung 2 aufgezeigten Mengen an Treibhausgasemissionen.

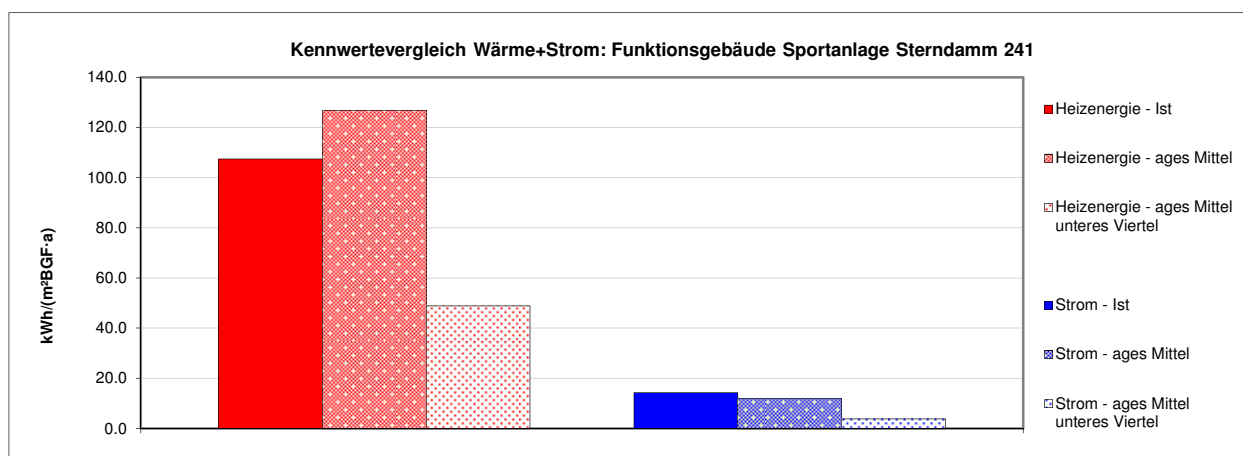
**Abbildung 5:** Kennwertevergleich

Eine Beurteilung der Energieverbräuche der Liegenschaft ist durch einen Vergleich mit den entsprechenden Verbräuchen des deutschen Gebäudebestands möglich. Hierfür hat die ages GmbH für verschiedene Gebäudekategorien Heizenergie- und Stromverbrauchswerte erfasst und die Mittelwerte sowie die Mittelwerte des Viertels mit dem geringsten Verbrauch bezogen auf die Bruttogrundfläche des jeweiligen Gebäudes berechnet und veröffentlicht.<sup>4</sup> In der folgenden Tabelle sind die vorhandenen Verbrauchswerte den entsprechenden Vergleichswerten für Vereinsheime gegenübergestellt. Abbildung 5 verdeutlicht die Relationen grafisch.

Das Funktionsgebäude verbraucht demnach etwas weniger Heizenergie als von ages GmbH für deutsche Vereinsheime im Mittel erfasst wurde. Dies ist vor allem damit zu begründen, dass das Gebäude im Winter wenig genutzt wird, da an der Gebäudehülle nur wenige Sanierungen, wie der Austausch der Fenster der Sanitärräume, durchgeführt wurde. Verglichen mit dem Mittelwert des besten Viertels des entsprechenden deutschen Gebäudebestands zeigt sich jedoch ein Einsparpotential für den Heizenergieverbrauch und die zugehörigen Treibhausgasemissionen. Setzt man das arithmetische Mittel des besten Viertels des Vereinsgebäudebestandes als Zielgröße für den Heizenergieverbrauch, so

Der mittlere jährliche Stromverbrauch des Funktionsgebäudes liegt etwas oberhalb des von ages GmbH für deutsche Vereinsheime im Mittel erfassten Stromverbrauchs und demnach auch oberhalb des Mittelwerts des besten Viertels. Aus Alter und Sanierungsumfang des Funktionsgebäudes lässt sich demnach auf ein Einsparpotential beim Strom und daraus folgend bei den Treibhausgasen schließen. Unter Ansatz des arithmetischen Mittels des besten Viertels des Vereinsgebäudebestands als Zielgröße für den Stromverbrauch des Funktionsgebäudes und einem aktuellen mittleren Kostenansatz von 0,26 €/kWh für Strom berechnet sich das Kosteneinsparpotential für das Gebäude zu etwa 1500 €/Jahr. Für die Treibhausgasemissionen infolge Stromverbrauchs berechnet sich entsprechend ein Einsparpotential von 64%.

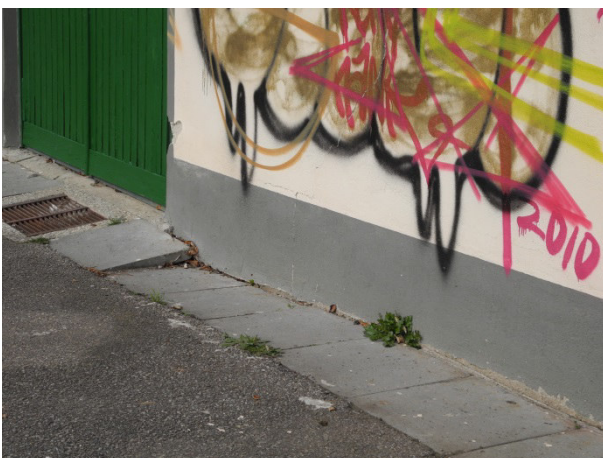
Riss in der Fassade wegen abgesenktem Boden

Im Mauerwerk sind Setzungsrisse vorhanden. Diese stammen laut Aussage der Mitarbeiter des Kinderland Berlin e.V. von einem Schaden an dem alten Abwasserrohr, welcher zu einer Unterspülung der Bodenplatte geführt haben soll. Es wird nicht von einer Gefährdung durch die Risse ausgegangen. Dies sollte jedoch von einem Statiker überprüft werden.

Bei den Außenwänden handelt es sich um nicht gedämmte, verputzte massive Mauerwerkswände. Der U-Wert für das Mauerwerk beträgt gemäß [1]  $1,4 \text{ W}/(\text{m}^2\text{K})$ . Die Wärmeschutzqualität der Außenwände ist damit aufgrund fehlender Dämmung deutlich schlechter als der derzeitige Anspruch an die Wärmeschutzeigenschaften von Wänden. Des Weiteren sind an der Fassade einige Risse und Fehlstellen vorhanden.

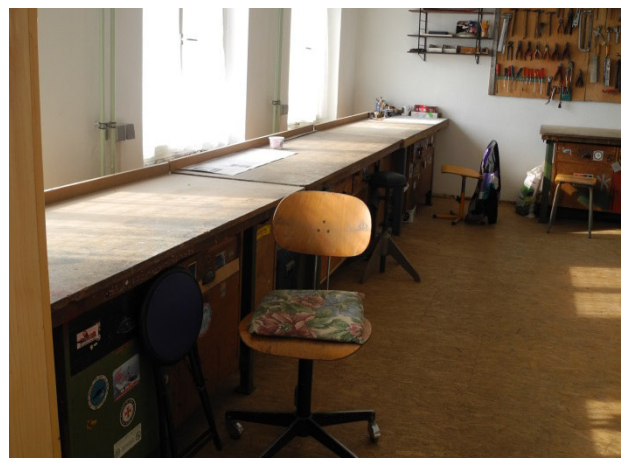
zugestellte Heizkörper im Raum des Modellsportclubs

Die Wärmeübergabe an die Räume erfolgt durch überwiegend an den Außenwänden angeordnete Gliederheizkörper. Die vorhandenen Thermostatventile sind nicht voreingestellt und erlauben eine manuelle Regulierung durch die Nutzer. In manchen Räumen sind die Heizkörper zugestellt, sodass die Luftzirkulation und damit die Wärmeabgabe der Heizkörper behindert werden.

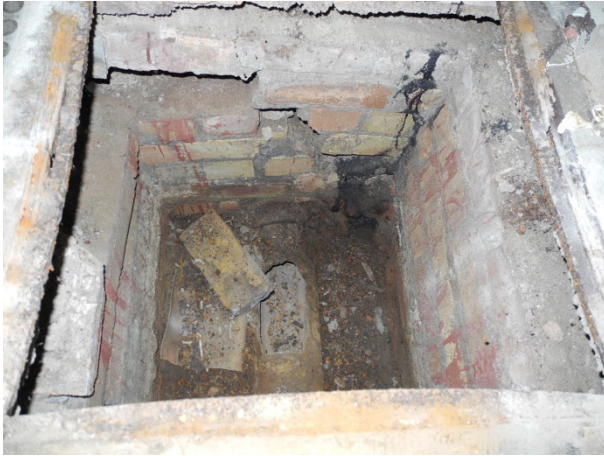
Zustand der alten Abwasserleitung

Nach dem Schaden an der Abwasserleitung wurde die defekte Leitung gekappt. Deshalb ist im Nord-West Bereich des Gebäudes keine Abwasserleitung mehr vorhanden. Der Sanitärraum der Herren und die außenliegenden Toiletten können aus diesem Grund nicht benutzt werden. Eine Erneuerung der Abwasserleitung ist demnach erforderlich.

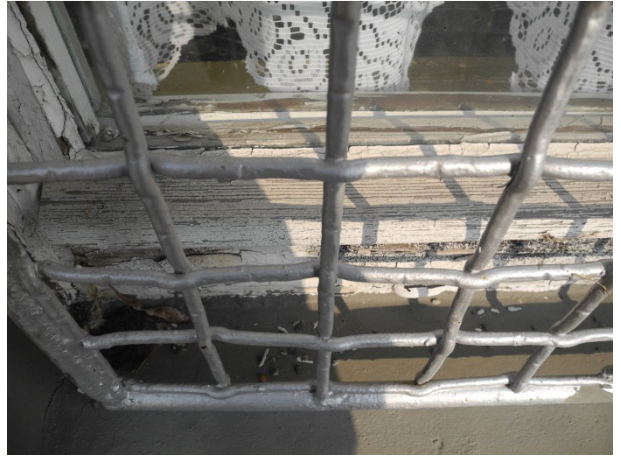
Beispiel Zustand der Verbundfenster

Bei den übrigen Fenstern handelt es sich noch um alte 2x1-Scheibenverbundfenster mit Holzrahmen, für die gemäß [1] ein U-Wert von  $2,7 \text{ W}/(\text{m}^2\text{K})$  anzunehmen ist und die damit nicht den heutigen wärmetechnischen Anforderungen entsprechen. Der Zustand ist außenseitig in großen Bereichen sehr schlecht, teilweise wurde der Schutzanstrich durch die Nutzer bereits erneuert.

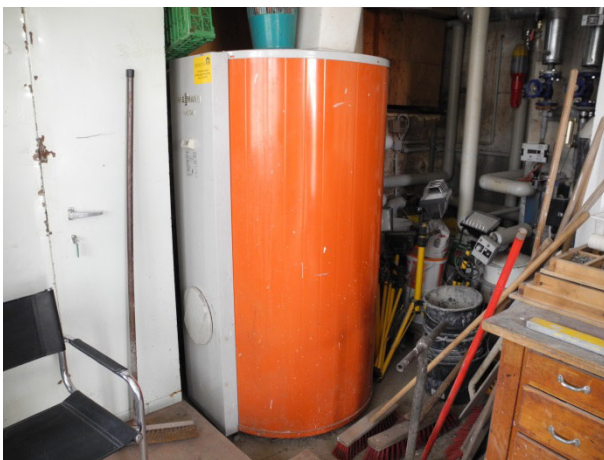
Viessmann Warmwasserspeicher

Der im Jahr 1992 eingebaute Warmwasserspeicher VertiCell-L der Firma Viessmann hat ein Speichervolumen von 500 l und wird ebenfalls über Fernwärme beheizt. Alle erforderlichen Regel-, Mess- und Absperrrichtungen sowie der Plattenwärmetauscher der Warmwasseraufbereitung sind in einem Raum im nordöstlichen Teil des Gebäudes untergebracht. Das Warmwasser wird für 3 Duschstellen im Sanitärbereich der Damen benötigt. Diese werden gemäß der Aussage eines Mitarbeiters des Kinderland e.V. in den Monaten März bis Oktober von Tennisspielerinnen nach Spielen am Wochenende

und von 1-2 Personen unter der Woche genutzt. Der Warmwasserspeicher ist für die derzeitige Nutzung überdimensioniert.

In der Vorbereitung dieser Maßnahmen sollte überprüft werden, ob die Warmwasserbereitung im Speicherladeprinzip beibehalten wird oder eine Umstellung auf ein dezentrales elektrisches System, das bedarfsabhängig gesteuert wird, energetisch günstiger ist. Hierfür ist es sinnvoll, zuvor als Planungsgrundlage über einen repräsentativen Zeitraum den Trinkwarmwasserverbrauch zu erfassen.

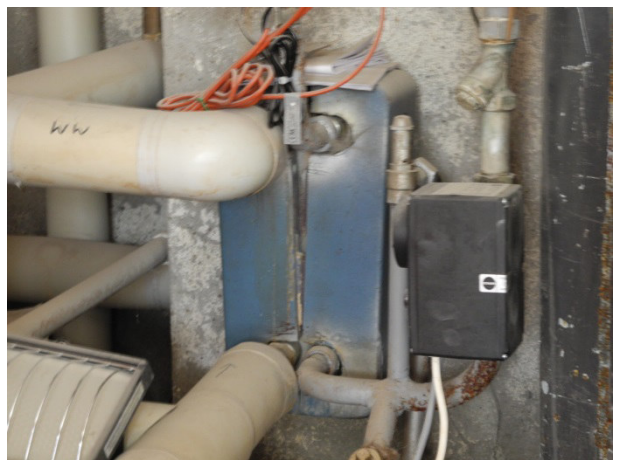
Plattenwärmetauscher Warmwasseraufbereitung

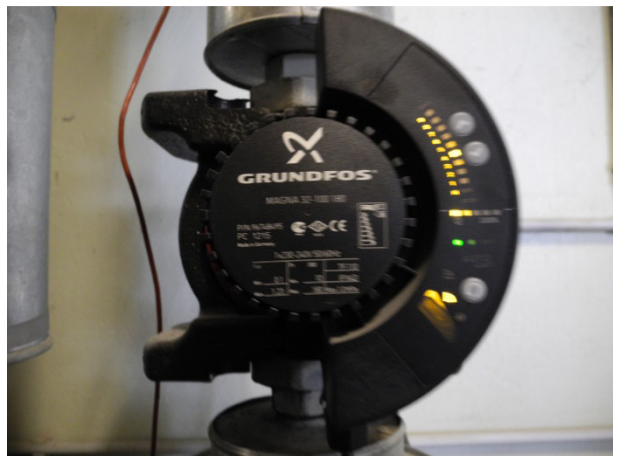
Grundfos Umwälzpumpe der Heizungsanlage

Im Jahr 2012 wurde die Umwälzpumpe der Heizungsanlage erneuert. Die verbaute Grundfos Magna Pumpe ist leistungsgeregelt und passt ihre Leistung somit dem aktuellen Wärmebedarf an. Die Wärmeleitungen sind bis auf kurze Zwischenstücke und Armaturen gut gedämmt. Genaue Angaben zu Alter, Qualität und Dicke der Dämmung liegen jedoch nicht vor.
