BEZIRKSAMT TREPTOW-KÖPENICK VON BERLIN
KLIMASCHUTZ-TEILKONZEPT FÜR 42 LIEGENSCHAFTEN

UHLENHORST-SCHULE, WONGROWITZER STEIG 37

Berlin, den 20. Oktober 2014
BN00149.102

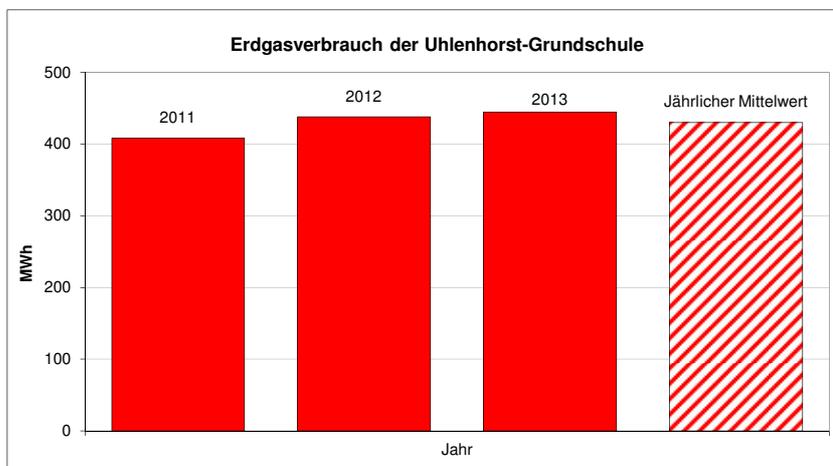
Abbildung 1: Erdgasverbrauch des Hauptgebäudes der Uhlenhorst-Grundschule in den Jahren 2011 bis 2013

Für die Jahre 2011-2013 liegen die im folgenden Diagramm dargestellten Angaben zum Erdgasverbrauch vor. Die Verbrauchsangaben umfassen nur den Heizungswärmeverbrauch für das Hauptgebäude der Schule ohne Küchentrakt und Turnhalle. Die Warmwasserbereitung erfolgt dezentral über elektrisch beheizte Kleinspeicher und ist deshalb nicht in den Wärmeverbrauchsdaten enthalten.

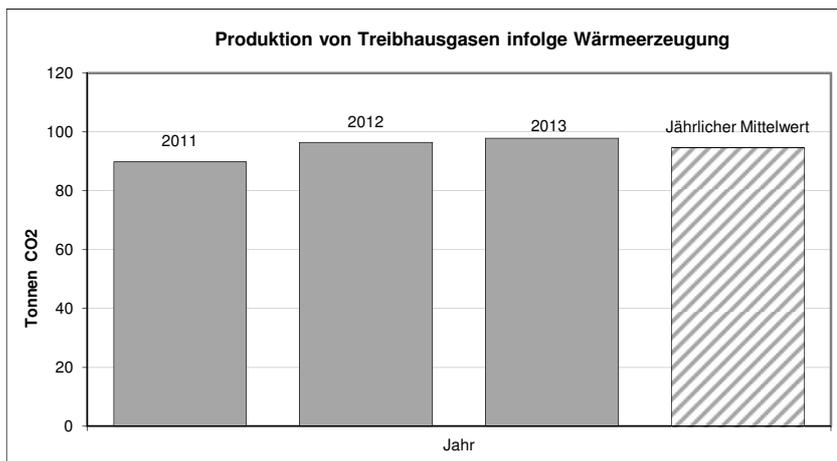
Abbildung 2: Produzierte Treibhausgasemissionen (CO₂) infolge Erdgasverbrauch¹

¹ Gemäß GEMIS-Datenbank entsteht infolge 1 MWh Erdgasverbrauch (bezogen auf den unteren Heizwert) 244 kg des Treibhausgases CO₂.

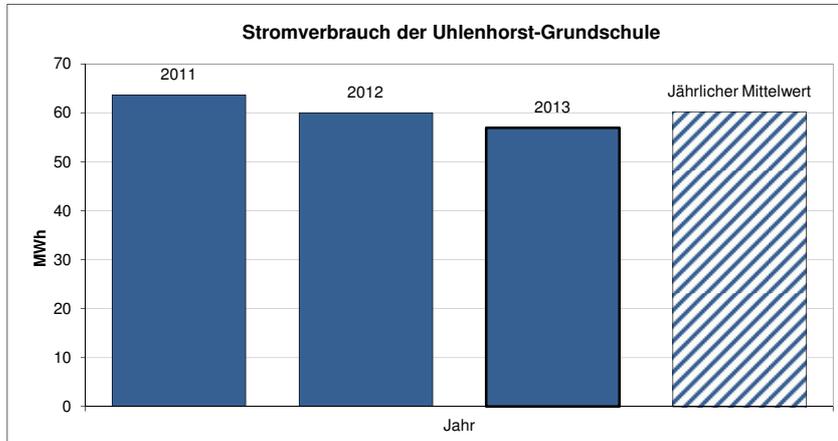
Abbildung 3: Stromverbrauch des Hauptgebäudes der Uhlenhorst-Grundschule in den Jahren 2011 bis 2013

Für die Jahre 2011-2013 wurden die nachstehend dargestellten Stromverbräuche abgerechnet. Beim Stromverbrauch handelt es sich ebenfalls nur um den Verbrauch des Hauptgebäudes. Abbildung 4 zeigt die infolge der Stromherstellung produzierten Treibhausgasemissionen.

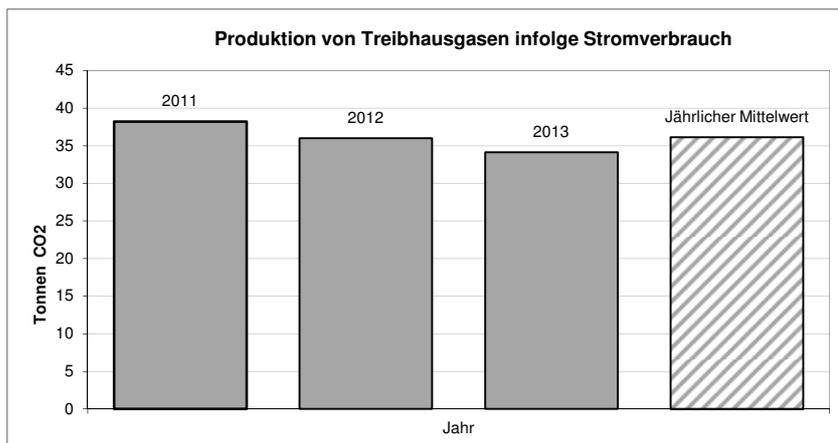
Abbildung 4: Produzierte Treibhausgasemissionen (CO₂-Äquivalent) infolge Stromverbrauch²

² Die Berechnung der Treibhausgasemissionen erfolgte mittels des mittleren GEMIS-Emissionsfaktors für den deutschen Strommix i.H.v. 600 g/kWh, der von den Energiebeauftragten der Berliner Bezirke einheitlich verwendet wird.

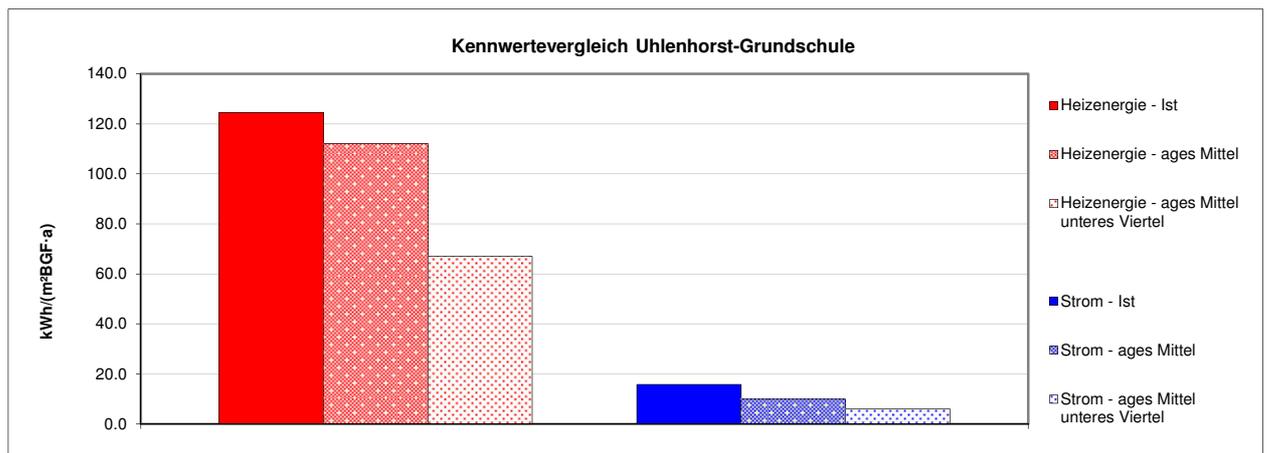
Abbildung 5: Kennwertevergleich

Eine Beurteilung der Energieverbräuche der Liegenschaft ist durch einen Vergleich mit den entsprechenden Verbräuchen des deutschen Gebäudebestands möglich. Hierfür hat die ages GmbH für verschiedene Gebäudekategorien Heizenergie- und Stromverbrauchswerte erfasst und die Mittelwerte sowie die Mittelwerte des Viertels mit dem geringsten Verbrauch bezogen auf die Bruttogrundfläche des jeweiligen Gebäudes berechnet und veröffentlicht.³ In der folgenden Tabelle sind die Verbrauchswerte der Liegenschaft den entsprechenden Vergleichswerten des Grundschulgebäudebestands gegenübergestellt. Abbildung 5 verdeutlicht die Relationen grafisch.

Das Hauptgebäude der Uhlenhorst-Grundschule verbraucht demnach etwas mehr Heizenergie als von ages GmbH für deutsche Grundschulen im Mittel erfasst wurde. Es besteht demnach trotz der bereits vorgenommenen energetischen Sanierungen ein weiteres Einsparpotential. Verglichen mit dem Mittelwert des besten Viertels des entsprechenden deutschen Gebäudebestands zeigt sich ein deutliches Einsparpotential für den Heizenergieverbrauch und die zugehörigen Treibhausgasemissionen. Setzt man das arithmetische Mittel des besten Viertels des Schulbestandes als Zielgröße für den Heizenergie-

Der mittlere jährliche Stromverbrauch des Hauptgebäudes der Uhlenhorst-Schule liegt etwas oberhalb des von ages GmbH für deutsche Grundschulen im Mittel erfassten Stromverbrauchs, und demnach ebenfalls oberhalb des Mittelwerts des besten Viertels. Unter Ansatz des arithmetischen Mittels des besten Viertels des Grundschulgebäudebestands als Zielgröße für den Stromverbrauch der Uhlenhorst-Grundschule und einem aktuellen mittleren Kostenansatz von 0,218 €/kWh für Strom berechnet sich das Kosteneinsparpotential für das Hauptgebäude zu etwa 8.200 Euro €/Jahr. Für die Treibhausgasemissionen infolge Stromverbrauchs berechnet sich entsprechend ein Einsparpotential von 62 %.

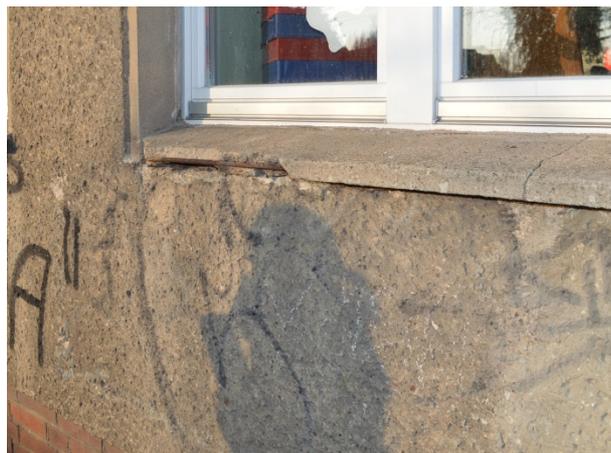
Beispielhafter Schaden an einer Fensterbank

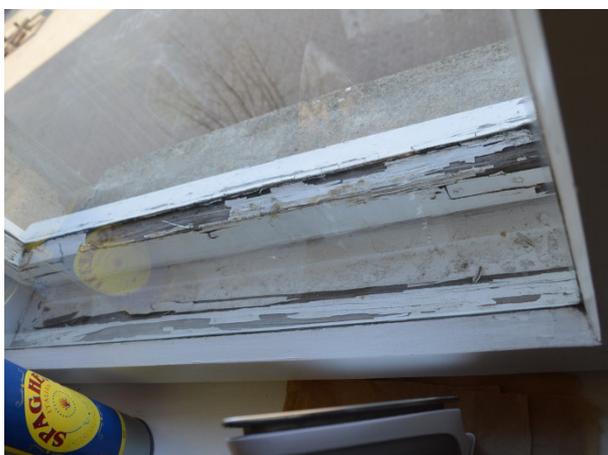
Beispiel Zustand der unsanierten hofseitigen Fenster

Im ersten Obergeschoss der Schule sind bis auf die Fenster in den Sanitärräumen und die Treppenhausfenster noch Holzkastenfenster vorhanden. Diese wurden auf der Straßenseite Anfang 2000 neu aufgearbeitet. Trotzdem sind die Fenster undicht. Die Holzkastenfenster auf der Hofseite sind in einem schlechten Zustand. Sie verfügen über keine Lippendichtung und ihr Schutzanstrich müsste erneuert werden. Der U-Wert der Kastenfenster ist gemäß [1] mit 2,7 W/(m²K) anzunehmen. Die Fenster in den Sanitärräumen wurden in den 90er Jahren durch 2-Scheiben-Wärmeschutzverglasungen mit Holzrahmen ersetzt. Für diese Fenster wird gemäß [1] ein U-Wert von 1,6 W/(m²K) angenommen.

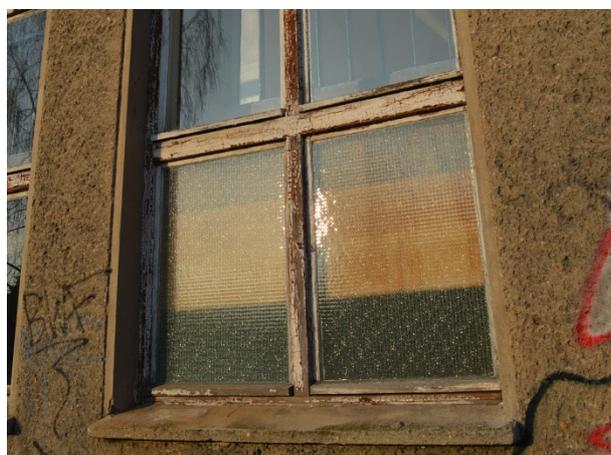
Beispiel Zustand der straßenseitigen Treppenhausfenster

Die Treppenhausfenster der Schule sind Holzfenster mit Einfachverglasungen. Diese befinden sich in einem sehr schlechten Zustand. Der Schutzanstrich ist dringend zu erneuern. Auch der U-Wert ist mit 5,0 W/(m²K) verglichen mit dem heutigen Standard als sehr hoch einzustufen. Bei den Dachflächenfenstern des zur Straße gelegenen Treppenhauses handelt es sich um 2-Scheiben-Wärmeschutzverglasungen mit Holzrahmen, für die gemäß [1] ein U-Wert von 2,7 W/(m²K) angesetzt wird.

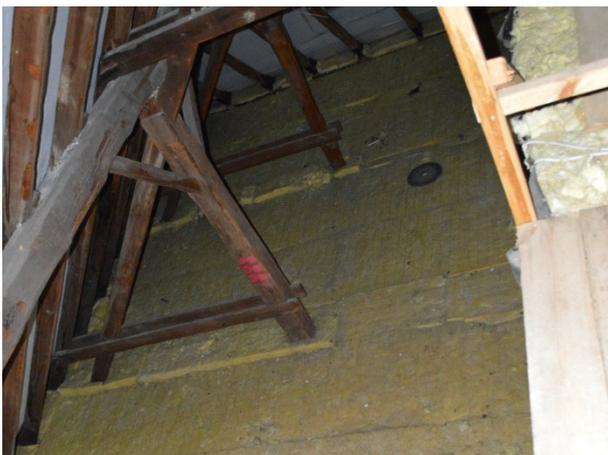
Dämmung der Decke zum unausgebauten Dachraum

Bei den Geschossdecken zum unbeheizten Dachgeschoss handelt es sich um Holzbalkendecken. Es wird von einem zur Bauzeit typischen Aufbau ausgegangen, der gemäß [1] einen U-Wert von 0,8 W/(m²K) aufweist. Laut Aussage des Hausmeisters wurden die Geschossdecken Anfang der 90er Jahre zusätzlich gedämmt. Im Zuge der Sanierung wurde eine ca. 14 cm dicke Glaswollendämmung zwischen den Balken verlegt. Bei Annahme einer üblichen Wärmeleitfähigkeit von 0,04 W/(mK) lässt sich der U-Wert des sanierten Deckenaufbaus mit 0,24 W/(m²K) abschätzen. Damit entspricht der Aufbau den aktuellen Anforderungen der Energieeinsparverordnung.

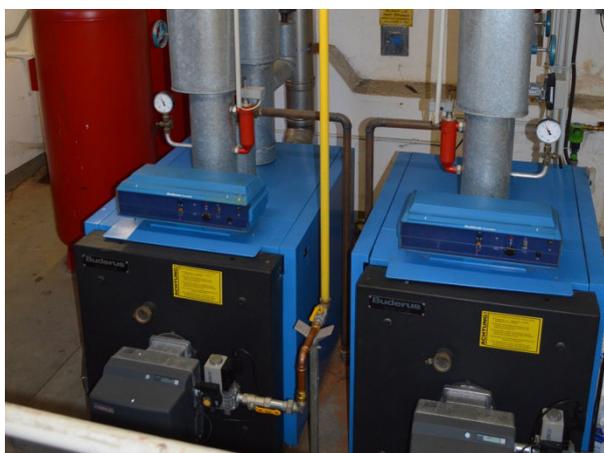
Buderus Brennwertkessel

Das Hauptgebäude der Uhlenhorst-Schule wird durch zwei Brennwertkessel des Typs SB 715 der Firma Buderus mit Erdgas beheizt. Die Heizungsanlage befindet sich im Keller des Gebäudes außerhalb der thermischen Gebäudehülle. Die Brennwertkessel werden gemäß Aussage des Hausmeisters bivalent-parallel betrieben. Die Brennwertkessel sowie das Druckausdehnungsgefäß der Firma Flexcon wurden im Jahr 1993 erneuert. Die beiden Kesselbrenner wurden im Jahr 2010 durch Geräte der Firma Weishaupt ersetzt. Bei den Pumpen zur Umwälzung des Heizungswassers handelt es sich um nicht leistungsgeregelte Doppelpumpen des Typs UMC 50-60 der Firma Wilo. Ihre Leistung kann nur manuell an den aktuellen Förderbedarf angepasst werden. Ob bei den Erneuerungen an der Heizungsanlage ein hydraulischer Abgleich durchgeführt wurde, ist nicht bekannt.

Insgesamt sind die haustechnischen Anlagen funktionstüchtig. Die Heizungsanlage verfügt über einen mittleren energetischen Standard. Die beiden Brenner der Brennwertkessel wurden erst im Jahr 2010 erneuert. Die Umwälzpumpen sind nicht leistungsgeregelt und sollten nach Erreichen ihrer Lebensdauer gegen Hocheffizienzgeräte ausgetauscht werden.

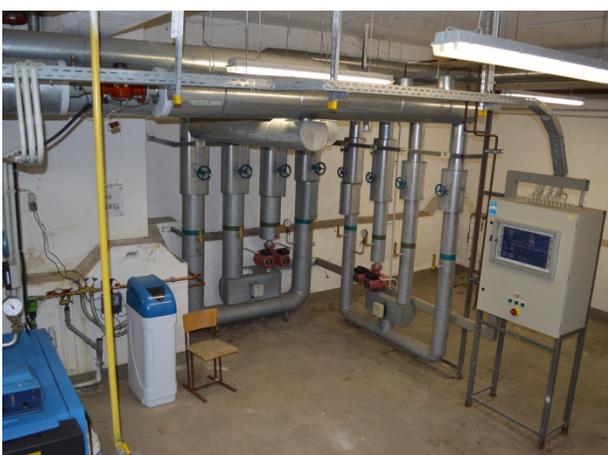
Verteilerstation Vor- und Rücklauf

Die Verteilleitungen befinden sich außerhalb der thermischen Gebäudehülle und sind augenscheinlich bis auf kurze Zwischenstücke und Armaturen gut gedämmt. Zum Alter bzw. der Qualität der Dämmung liegen jedoch keine Informationen vor.

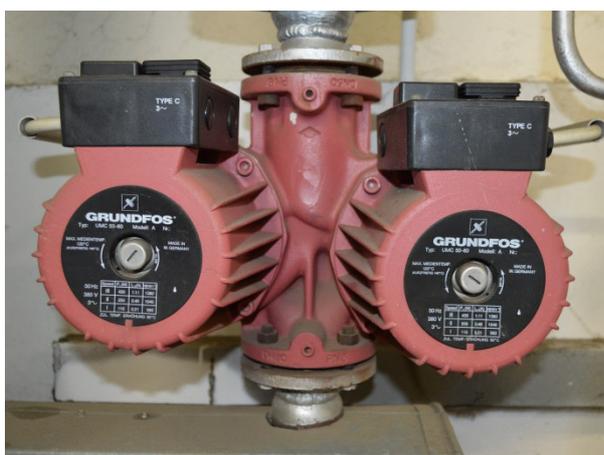
Grundfos Doppelumwälzpumpe

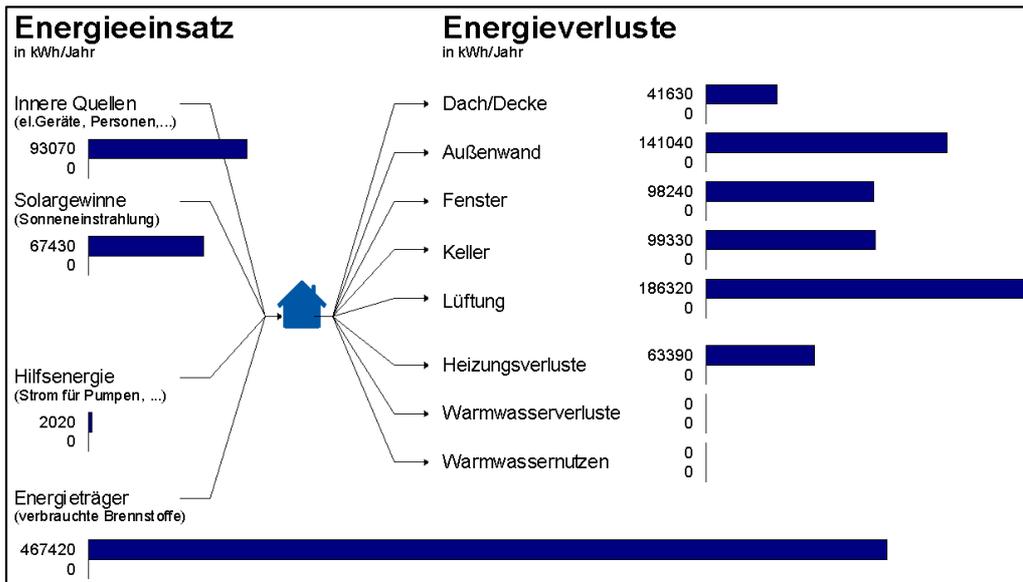
Abbildung 6: Energieeinsatz und –verluste für den Ist-Zustand des Schulgebäudes

Für den beschriebenen Ist-Zustand der Gebäudehülle und der technischen Anlagen des Schulgebäudes berechnet sich die nachfolgende Energiebilanz. Abbildung 6 zeigt anhand der Energiebilanz des Gebäudes anschaulich, welchen Anteil die einzelnen Bauteilgruppen am Gesamtwärmeverlust haben und welche Wärmegewinne und –zufuhr diesen gegenüber stehen. Abbildung 7 fasst diese Angaben zusammen und ergänzt sie um die für die Wärmeerzeugung auftretenden Primärenergieverluste.

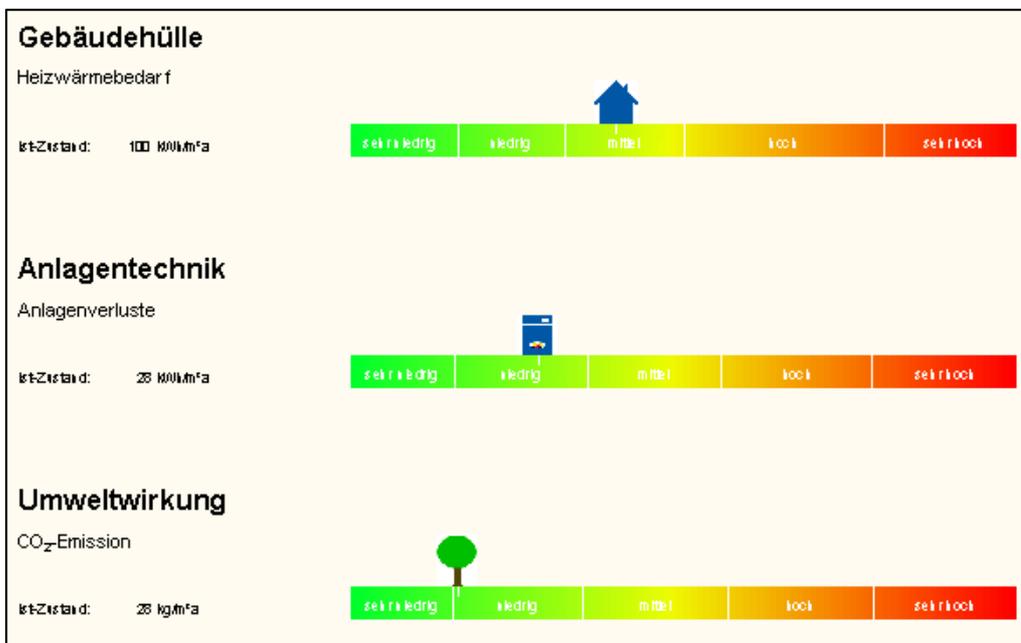
Abbildung 8: Beurteilung des Ist-Zustandes des Schulgebäudes (bei Ansatz der Standard-Innentemperatur von 19°C)

Die folgende Grafik stuft den energetischen Zustand der Gebäudehülle und der technischen Anlagen sowie den Umfang der Treibhausgasemissionen des Schulgebäudes anhand der Berechnungsergebnisse anschaulich und übersichtlich ein. Für die Anlagentechnik wird hierbei der Primärenergiebedarf bewertet.⁷ Alle drei verglichenen Werte beziehen sich auf die rechnerische Energiebezugsfläche des Gebäudes.

In der Einstufung des Heizwärmebedarfs im mittleren Bereich spiegelt sich die Tatsache wieder, dass in den letzten Jahren kaum energetische Sanierungen an der Gebäudehülle durchgeführt wurden. Demnach zeigt sich noch ein deutliches Sanierungspotential. Entsprechend der Ausstattung der Heizungsanlage um den Brennwertkessel und den Primärenergiefaktor von Erdgas werden die Anlagenverluste im unteren niedrigen Bereich eingestuft. Ein gewisses Sanierungspotenzial ist auch hier noch vorhanden. Die Umweltwirkung des Gebäudes wird im Hinblick auf seine Treibhausgasemissionen resultierend aus dem Energieverbrauch und Emissionsfaktor als niedrig eingestuft. Auch hier zeigt sich dennoch ein weiteres Einsparpotential.

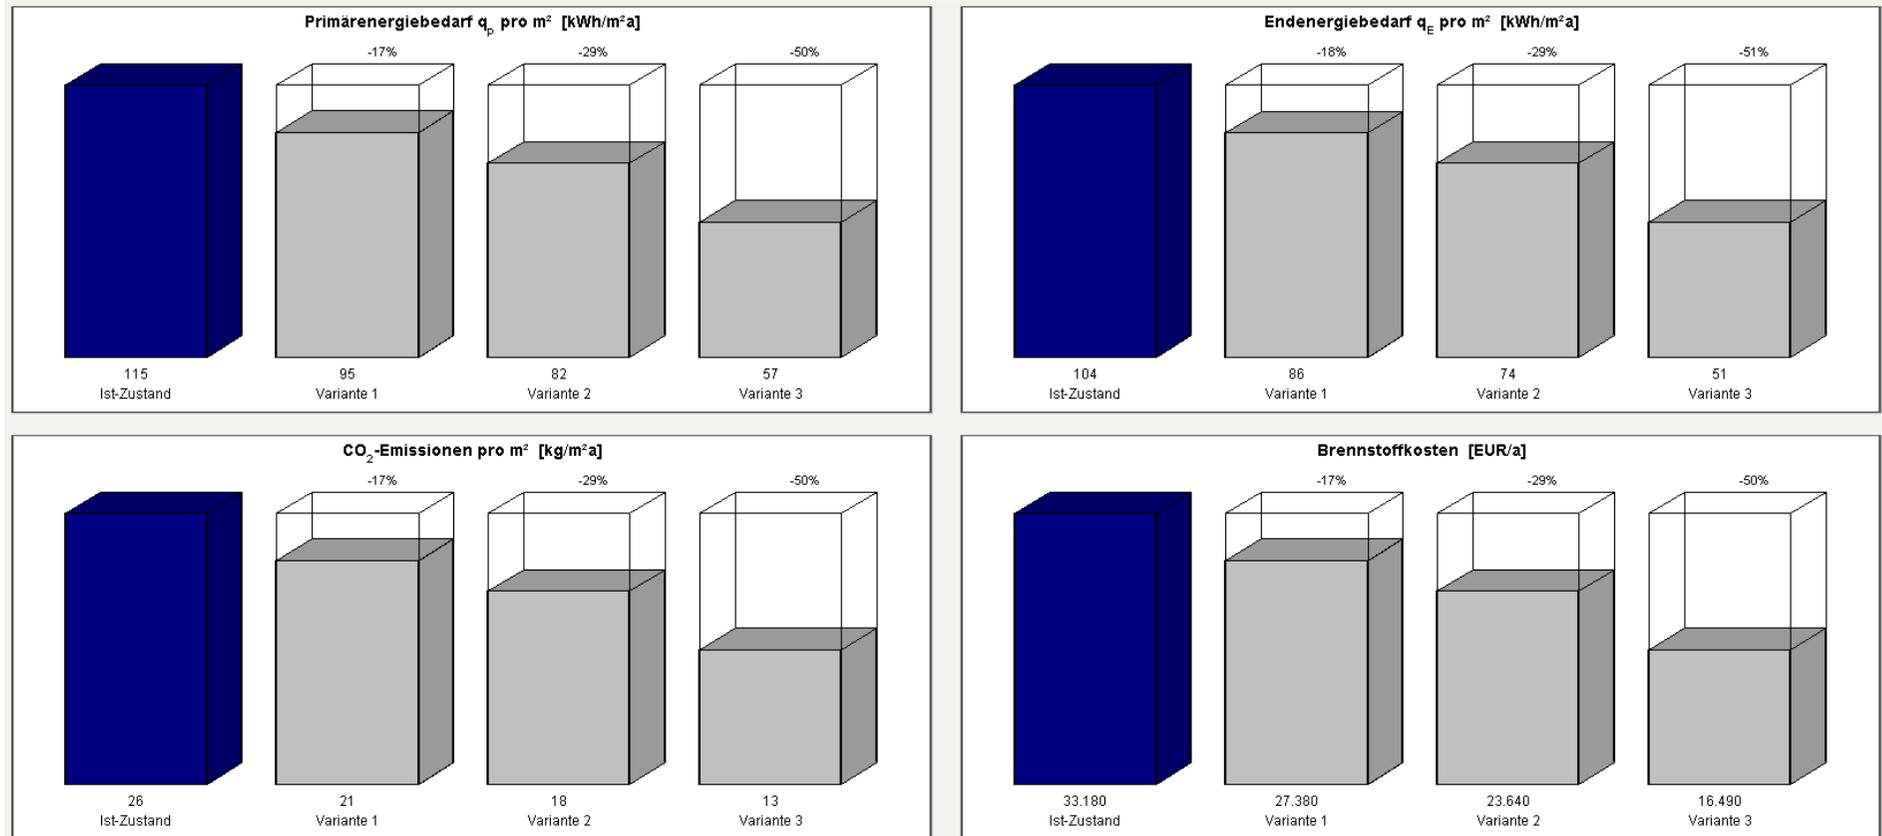
Abbildung 9: Variantenvergleich hinsichtlich der jährlich erzielbaren Energie-, CO₂- und Brennstoffkostenreduktionen

Den Untersuchungen wurde ein Zeitraum von 40 Jahren zugrunde gelegt, da dies nach [3] der durchschnittlichen Lebensdauer eines Wärmedämmverbundsystems sowie eines Fensters mit Rahmen aus Nadelholz entspricht, welches hier die Sanierungsbauteile mit der geringsten Lebensdauer sind. Die Lebensdauern der Dämmung der Kellerdecke und der Innenwände werden gemäß [3] mit mehr als 50 Jahren veranschlagt. Nach 40 Jahren wäre aus Verschleiß- und Abnutzungsgründen demnach die erste Ersatzinvestition erforderlich. Erneuerungs- und Wartungskosten im Untersuchungszeitraum werden
