**BEZIRKSAMT TREPTOW-KÖPENICK VON BERLIN**

**KLIMASCHUTZ-TEILKONZEPT FÜR 42 LIEGENSCHAFTEN**

**SPORTHALLE, ZUR UFERBAHN 10**

Berlin, den 20. Oktober 2014  
BN00149.102

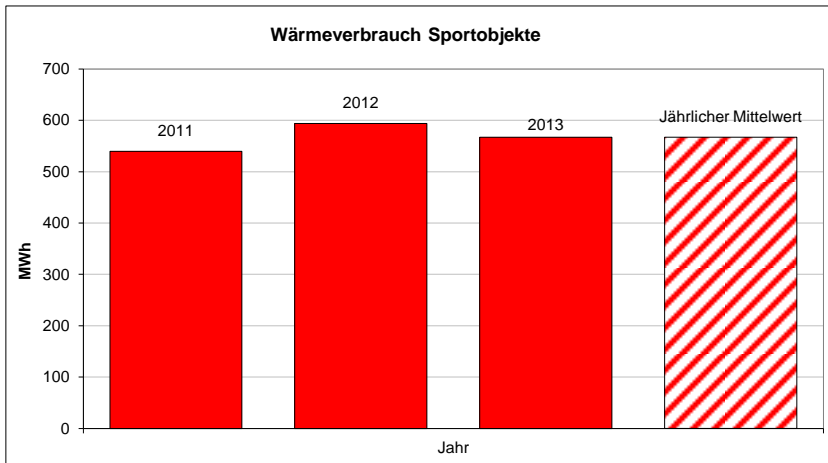
Abbildung 1: Wärmeverbrauch der Sporthallen in den Jahren 2011 bis 2013

Die Sporthalle und die benachbarte Gymnastikhalle werden über eine gemeinsame Heizungsanlage bestehend aus zwei Niedertemperaturkesseln mit Wärme versorgt. Beide Gebäude sind vollständig beheizt. Die Wärmeverbräuche für Heizung und Warmwasserbereitung wurden für beide Gebäude gemeinsam erfasst, so dass keine gebäudebezogenen Aussagen getroffen werden können. Im folgenden Diagramm ist der Wärmeverbrauch des Sporthallenkomplexes für die Jahre 2011-2013 angegeben.

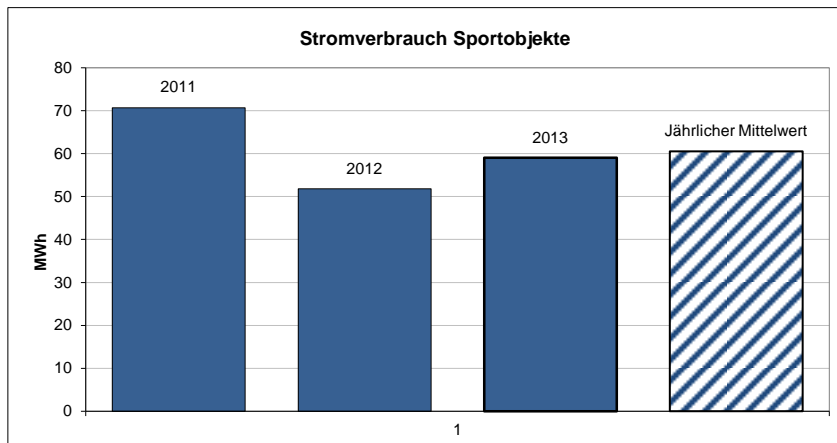
**Abbildung 3:** Stromverbrauch der Sporthallen in den Jahren 2011 bis 2013

Für die Jahre 2011-2013 wurden die nachstehend dargestellten für beide Hallen abgerechnet. Abbildung 4 zeigt die infolge der Stromherstellung produzierten Treibhausgasemissionen.

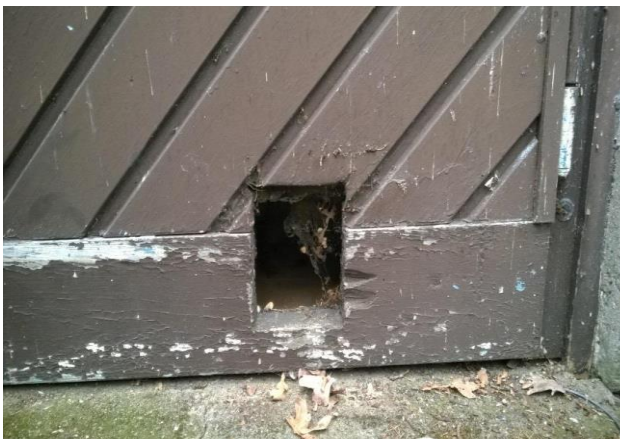
Außentür (Ost-Seite) zu einem beheizten Raum

Bei den Außentüren handelt es sich um Holztüren, deren U-Wert gemäß [1] mit  $3,5 \text{ W}/(\text{m}^2/\text{K})$  abgeschätzt werden darf und der damit über den heutigen Anforderungen liegt. Zudem wurde bei der Besichtigung festgestellt, dass eine Außentür auf der Ostseite ein ehemaliges Katzenfenster besitzt. Infolge dieses durchgehend geöffneten Katzenfensters ist von einem erhöhten Lüftungswärmeverlust auszugehen.

Entsprechend ihrer anteilig sehr geringen Fläche geht über die Außentüren nur ein geringer Wärmeanteil verloren. Der Einspareffekt für Energie und Treibhausgasemissionen infolge Austausch der Türen ist demnach ebenfalls gering. Aufgrund ihres Alters und der teilweise vorhandenen Einfachverglasung sollten die Eingangstüren insbesondere im Rahmen einer Fassadensanierung gleichwohl durch selbsttätig schließende Türen mit einem U-Wert kleiner oder gleich  $1,3 \text{ W}/(\text{m}^2\text{K})$  ersetzt werden, um das vorhandene Einsparpotential bei möglichst geringem Kostenaufwand zu realisieren.

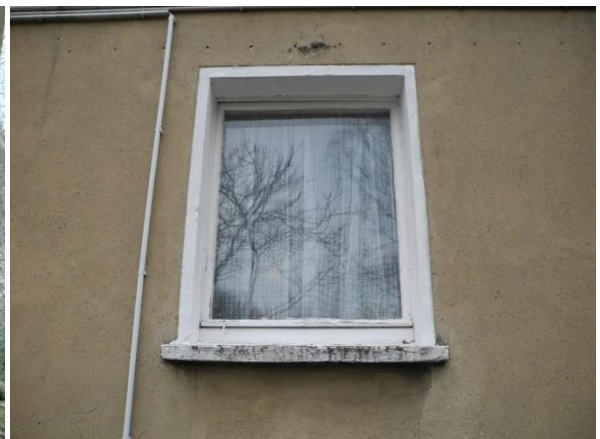
Beispielhaftes Verbundfenster

Bis auf die zwei Büروفenster an der Westfassade sind noch die bauzeitlichen Holzverbundfenster und Aluminiumfensterelemente vorhanden. Gemäß [1] weisen die Holzverbundfenster einen U-Wert von etwa  $2,7 \text{ W}/(\text{m}^2/\text{K})$  auf. Für die Aluminiumfensterelemente darf gemäß [1] von einem U-Wert von  $4,3 \text{ W}/(\text{m}^2/\text{K})$  ausgegangen werden. Beide Fenstertypen sind baulich sanierungsbedürftig. Von erhöhten Lüftungswärmeverlusten aufgrund von Undichtigkeiten ist auszugehen.

Es wird der Austausch aller alten Fenster empfohlen, da ihre wärmeschutztechnischen Eigenschaften bei weitem nicht den heutigen Anforderungen genügen. Das Einsparpotential ist daher beträchtlich. Zur Einhaltung der KfW-Anforderungen wäre der Einbau einer 3-fach-Wärmeschutzverglasung mit einem U-Wert kleiner oder gleich  $0,95 \text{ W}/(\text{m}^2\text{K})$  erforderlich. Eine bauliche Sanierung ist aufgrund der vielen Löcher im Glas ohnehin notwendig.

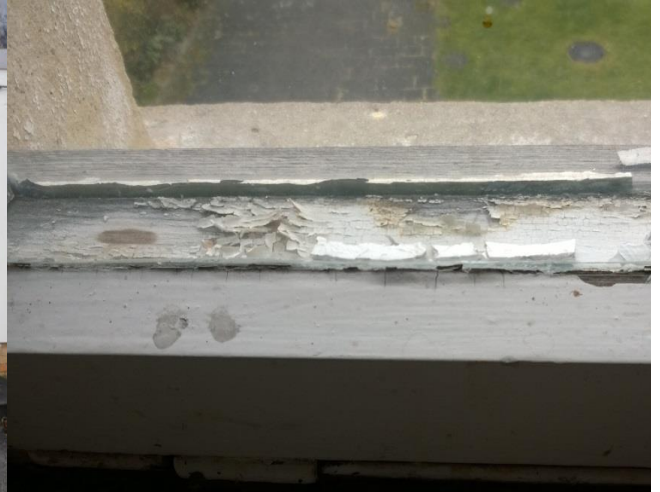
Fensterzustand

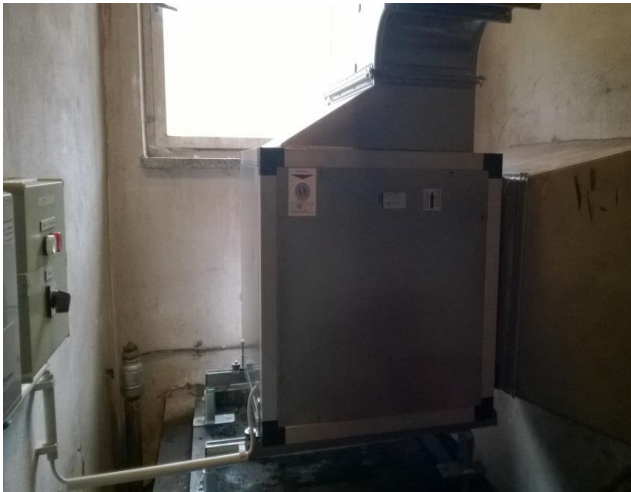
Lüftungsanlage

Die Lüftungsanlage stammt noch aus der DDR. Sie bewegt ein Luftvolumen von ca.  $5000 \text{ m}^3/\text{h}$  (Aussage der wartenden Firma Hutt) und verfügt nicht über eine Wärmerückgewinnungseinrichtung. Die Lufterwärmung erfolgt über die Heizungsanlage mittels Warmwasser.

Die Lüftungsanlage ist alt und hat ihre Lebensdauer bereits erreicht. Aufgrund der fehlenden Wärmehückgewinnung verfügt sie nicht über eine ausreichende Energieeffizienz. Zu berücksichtigen ist außerdem, dass eine thermische Konditionierung der Sporthalle mittels Luftheizung ineffizient ist. Eine weitere Modernisierung ist daher in den nächsten Jahren angezeigt.

Wie unter 3.4.2 beschrieben stehen für die Heizungs- und Warmwasserbereitungsanlage des Sporthallenkomplexes Erneuerungsinvestitionen an. Bei der Planung der Erneuerung sind die Anforderungen der dann gültigen Energieeinsparverordnung zu beachten. Bei Beibehaltung des Energieträgers sollten moderne Brennwertkessel eingebaut werden. Es sollten darüber hinaus auch die technischen Mindestanforderungen der KfW berücksichtigt werden, um der übergeordneten Zielsetzung des Niedrigstenergieverbrauchs Rechnung zu tragen.

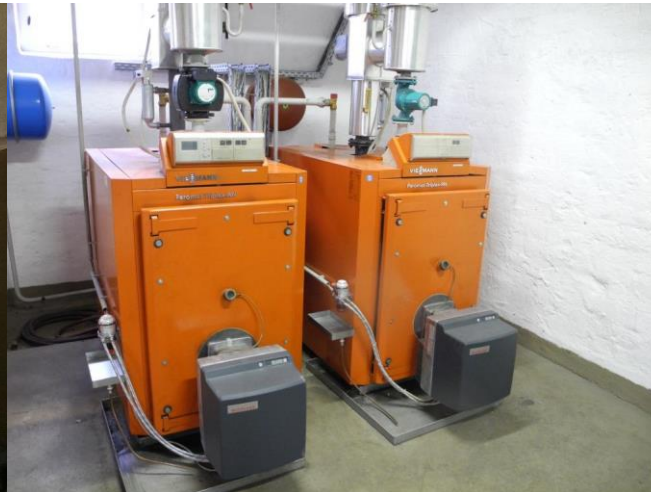
Niedertemperaturkessel

Die Raumwärme- und Warmwasserbereitung des Sporthallenkomplexes erfolgt zentral im Kombibetrieb durch zwei Viessmann Paromat –Triplex - RN Heizöl-Niedertemperaturkessel. Die Heizungsanlage sowie der Heizöltank befinden sich im Heizgebäude, welches sich auf der Westseite der Sportanlage befindet. Die zwei Niedertemperaturkessel stammen aus dem Jahre 1995. Weil der Hausmeister keine Angaben über Sanierungen der Heizungsanlage machen konnte, wird davon ausgegangen, dass die Dämmung der Verteilleitungen und die Umwälzpumpen im selben Jahr wie die Lüftungsanlage für die benachbarte Gymnastikhalle erneuert wurden. Bei der Heizungsumwälzpumpe handelt es sich um eine leistungsgeregelte Hocheffizienzpumpe vom Typ GRUNDFOS Magna. Die Verteilleitungen befinden sich außerhalb der thermischen Gebäudehülle und sind gut gedämmt. Zur Wärmeübergabe verfügen sämtliche Räume bis auf die Sporthalle über Gliederheizkörper, welche manuell über Thermostatventile regulierbar sind. Die Wärmeversorgung der Sporthalle selbst erfolgt über die vorhandene Lüftungsanlage mit Zuluftöffnungen an einer Hallenlängswand sowie der Abluftabsaugung an einer Hallenschmalseite. Das Sporthallengebäude wird nicht mit Trinkwarmwasser versorgt. Dieses ist nur in der benachbarten Gymnastikhalle verfügbar.

Die Kessel der Heizungs- und Warmwasserbereitungsanlage verfügen über einen veralteten energetischen Standard und haben ihre Lebensdauer nach [8] bereits erreicht. Ihre Sanierung steht im Rahmen von Erneuerungsmaßnahmen für den gesamten Hallenkomplex in Kürze an. In diesem Zuge sollte die Anlage insgesamt überarbeitet und auf den neuesten technischen Stand gebracht werden. Die hocheffiziente Umwälzpumpe kann dabei ggf. übernommen werden.

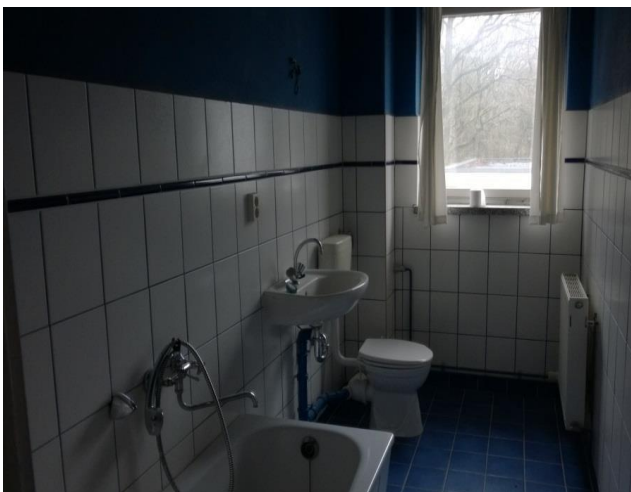
Leerstehendes Badezimmer

Bei der Besichtigung der Sportanlage wurde festgestellt und vom Hausmeister bestätigt, dass die in der Sportanlage integrierten Wohnungen seit längerer Zeit leer stehen und dennoch voll beheizt sind. Diese Räume sollten lediglich geringfügig beheizt werden.
