**BEZIRKSAMT TREPTOW-KÖPENICK VON BERLIN**

**KLIMASCHUTZ-TEILKONZEPT FÜR 42 LIEGENSCHAFTEN**

**FUHRPARK, AN DER WUHLHEIDE 161**

Berlin, den 20. Oktober 2014  
BN00149.102

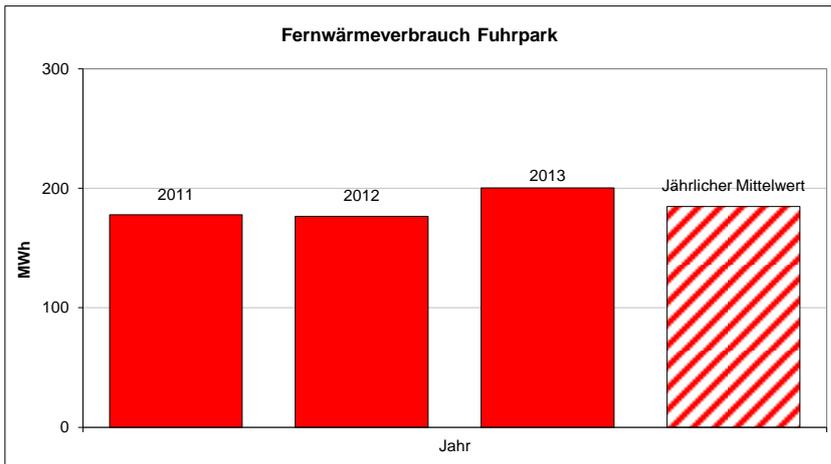
Abbildung 1: Fernwärmeverbrauch des Fuhrparks in den Jahren 2011-2013

Das Fuhrparkgebäude ist ein Fernwärme-Unterabnehmer der benachbarten kleinen Schwimmhalle an der Wuhlheide. Mit Ausnahme zweier rückseitig angebauter Container, die als Lager genutzt werden, werden alle Räume des eingeschossigen Gebäudes beheizt. Die für die Sanitäranlagen und Küche benötigte Warmwasserbereitung erfolgt zentral mittels eines indirekt über das Heizungswasser beheizten Trinkwarmwasserspeichers. Im folgenden Diagramm ist der Wärmeverbrauch des Gebäudes in den Jahren 2011 bis 2013 angegeben.

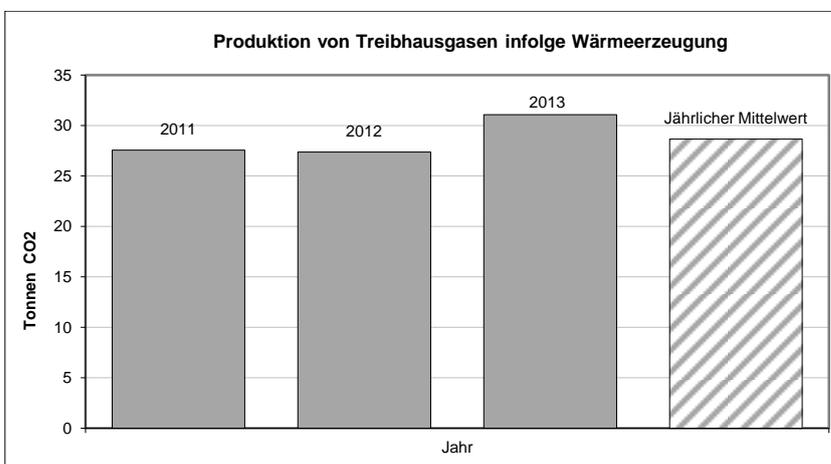
Abbildung 2: Produzierte Treibhausgasemissionen (CO<sub>2</sub>) infolge Fernwärmeverbrauch<sup>1</sup>

<sup>1</sup> Laut Gutachten von 2012 beträgt die CO<sub>2</sub>-Belastung je MWh gelieferter Fernwärme von BTB 48,8 kg/MWh.

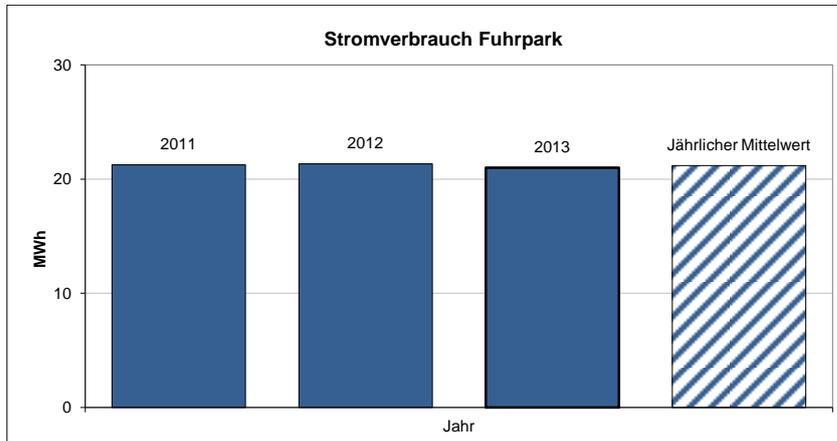
Abbildung 3: Stromverbrauch des Fuhrparks in den Jahren 2011-2013

Für die Jahre 2011 bis 2013 wurden die nachstehend dargestellten Stromverbräuche abgerechnet. Diese beinhalten auch Anteile für stromintensive Prozesse wie Pressluft, Schweißen sowie Kärchern. Abbildung 4 zeigt die infolge der Stromherstellung produzierten Treibhausgasemissionen.

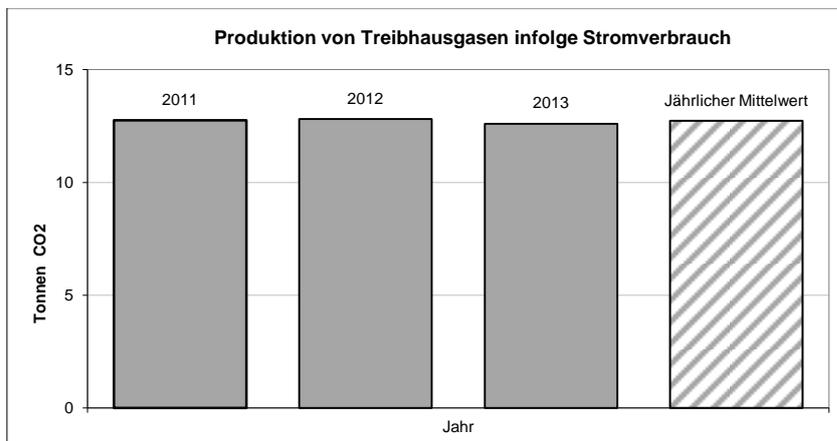
Abbildung 4: Produzierte Treibhausgasemissionen (CO<sub>2</sub>-Äquivalent) infolge Stromverbrauch<sup>2</sup>

<sup>2</sup> Die Berechnung der Treibhausgasemissionen erfolgte mittels des mittleren GEMIS-Emissionsfaktors für den deutschen Strommix i.H.v. 600 g/kWh, der von den Energiebeauftragten der Berliner Bezirke einheitlich verwendet wird.

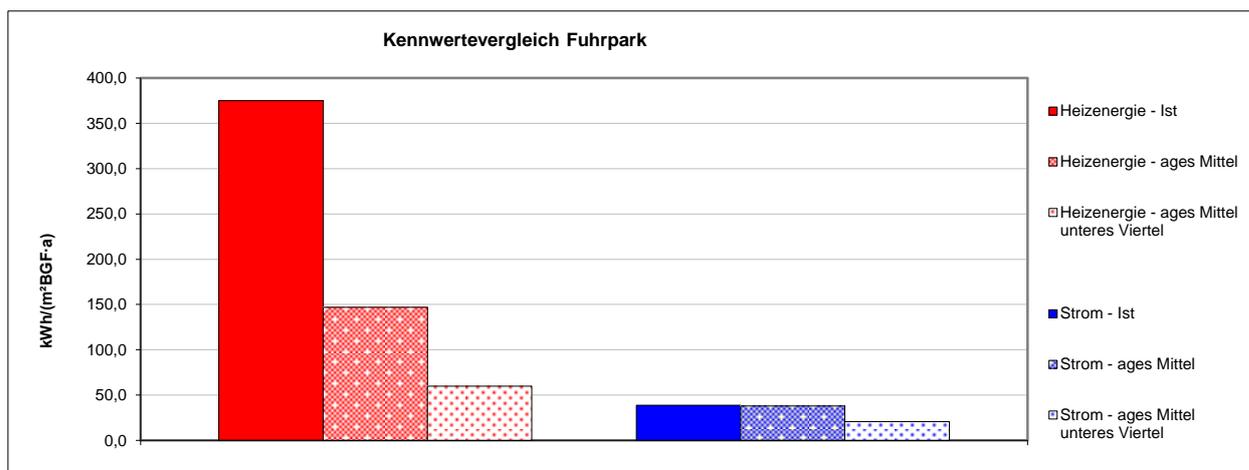
**Abbildung 5:** Kennwertevergleich

Eine Beurteilung der Energieverbräuche der Liegenschaft ist durch einen Vergleich mit den entsprechenden Verbräuchen des deutschen Gebäudebestands möglich. Hierfür hat die ages GmbH für verschiedene Gebäudenutzungskategorien Heizenergie- und Stromverbrauchswerte erfasst und die Mittelwerte sowie die Mittelwerte des Viertels mit dem geringsten Verbrauch bezogen auf die Bruttogrundfläche des jeweiligen Gebäudes berechnet und veröffentlicht.<sup>3</sup> Für den Vergleich mit dem Gebäude des Fuhrparks an der Wuhlheide, dessen Hauptnutzung in Werkstätten sowie Sanitär- und Pausenräumen stattfindet, eignet sich am ehesten die ages-Gebäudekategorie Betriebsgebäude/-höfe. In der folgenden Tabelle sind die vorhandenen Verbrauchswerte den entsprechenden Vergleichswerten dieser Gebäudekategorie gegenübergestellt. Abbildung 5 verdeutlicht die Relationen grafisch.

Das Gebäude verbraucht deutlich mehr Wärmeenergie als die gewählte Vergleichsgruppe des deutschen Bestands im Mittel. Dies mag zum einen an der energetischen Charakteristik des Gebäudes liegen, zum anderen sind Betriebsgebäude höchstwahrscheinlich sehr heterogen in ihrer Nutzung und damit für einen Vergleich eher ungeeignet. Eine Abschätzung des Einsparpotentials anhand der Daten des deutschen Gebäudebestands ist daher nicht möglich. Sie kann ausschließlich anhand der individuellen Energiebilanz des Fuhrparkgebäudes erfolgen.

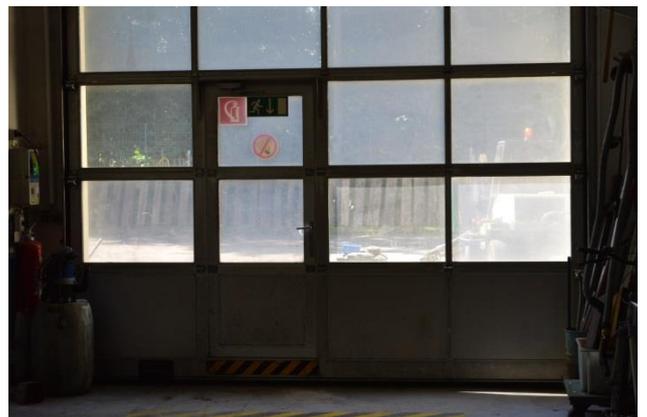
Innenansicht Hallentor

Die beiden Sektionaltore der Werkhalle wurden im Jahr 2000 nachgerüstet und verfügen über Doppelverglasungen aus Kunststoff. Ihr U-Wert lässt sich auf  $3,8 \text{ W}/(\text{m}^2\text{K})$  abschätzen und könnte bedeutend geringer sein.<sup>4</sup>

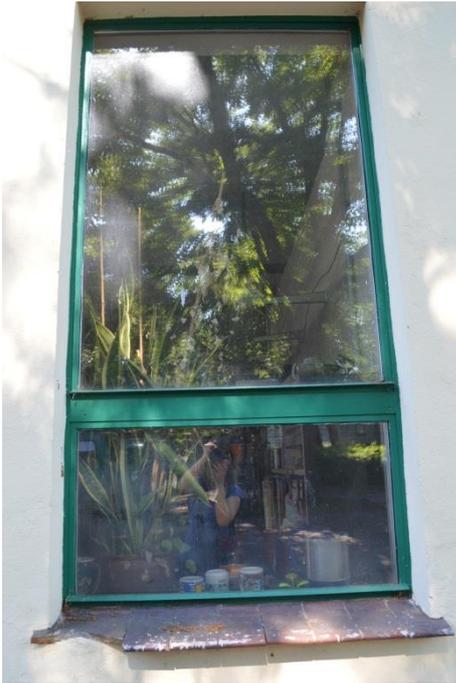
**Alte Isolierverglasung der Werkhalle mit Stahlrahmen**

Isolierverglasungen mit Stahlrahmen (vermutlich aus der Zeit Ende der 80er bis Mitte der 90er Jahre), die von den Hallennutzern als sehr unkomfortabel empfunden werden. Dies spiegelt sich im gemäß [1] anzusetzenden U-Wert von  $3,2 \text{ W}/(\text{m}^2\text{K})$ .

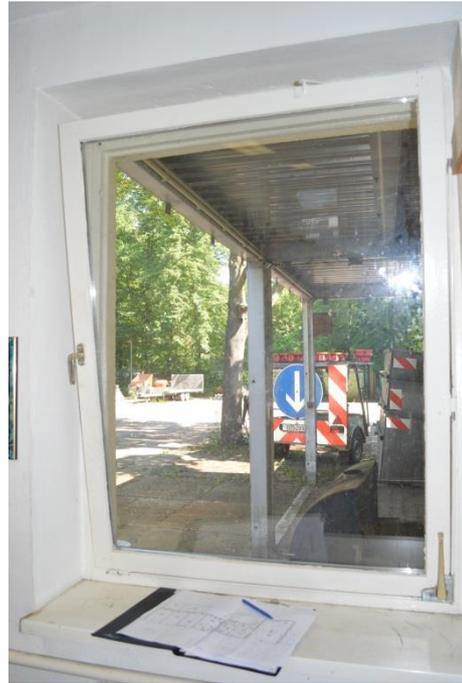
**Alte Holz-Isolierverglasung (Gebäuderückseite)**

Auf der Gebäuderückseite finden sich ältere Isolierverglasungen mit Holzrahmen, die vermutlich noch aus der Zeit der DDR stammen. Auf der Vorderseite wurden die Fenster vermutlich Mitte der 90er Jahre durch neuere Holz-Isoliergläser ersetzt. Da für beide Fenstergruppen das genaue Einbaujahr nicht bekannt ist, werden sie zeitlich vor 1995 eingestuft und bekommen damit nach [1] einen U-Wert von  $2,7 \text{ W}/(\text{m}^2\text{K})$  zugewiesen. Ebenfalls auf der Vorderseite findet sich ein Wärmeschutzfenster mit Kunststoffrahmen aus dem Jahr 2001, dessen Randverbund einen k-Wert der Verglasung von  $1,1 \text{ W}/(\text{m}^2\text{K})$  ausweist. Für dieses Fenster kann gemäß [1] ein U-Wert  $1,9 \text{ W}/(\text{m}^2\text{K})$  angenommen werden. Da dieser Annahme jedoch ein Verglasungs-U(k)-Wert von  $1,4 \text{ W}/(\text{m}^2\text{K})$  zu Grunde liegt, der in diesem Fall zu ungünstig ist, wird der Fenster-U-Wert auf  $1,6 \text{ W}/(\text{m}^2\text{K})$  korrigiert. Die Fenster der Werkhalle sind ältere

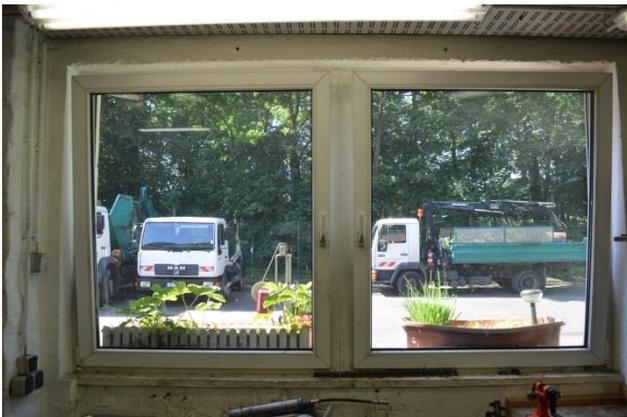
**Isolierverglasung mit Kunststoffrahmen von 2001**

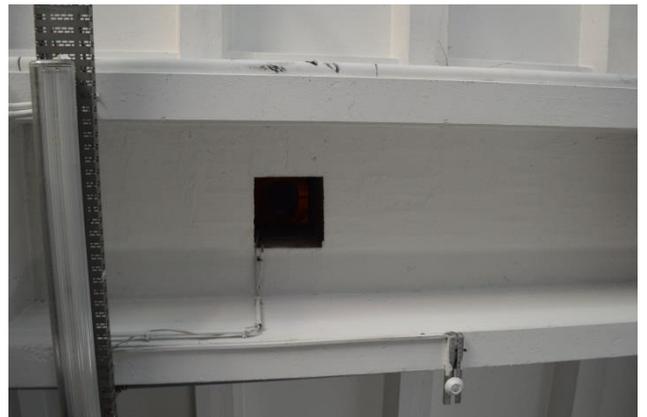
**Abluftöffnung im Dach der Werkhalle**

In den Sanitärräumen sind drei Abluftventilatoren vorhanden, die lichtschaltergeregelt sind. Die Werkshalle verfügt über zwei schaltbare Abluftventilatoren, die von den Nutzern kritisiert werden, da über ihre Öffnungsfläche auch in abgeschaltetem Zustand insbesondere im Winter warme Raumluft abgeführt wird.

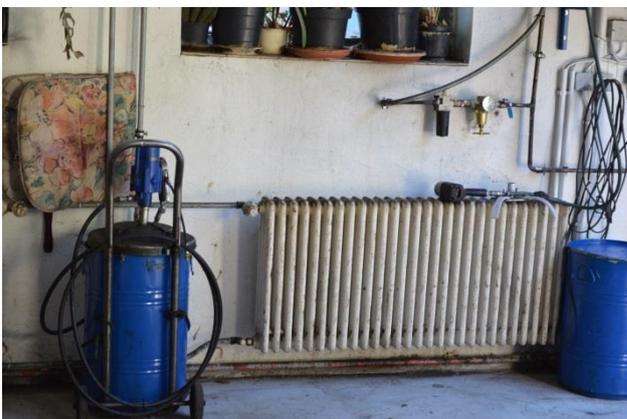
**Heizkörper in Werkhalle**

Die Wärmeübergabe an die Räume erfolgt mit Ausnahme der Werkshalle durch an den Außen- und Innenwänden angeordnete Gliederheizkörper mit Thermostatventilen. In der Werkshalle erfolgt die

Das in der Halle vorhandene System zur Übertragung der Wärme sollte optimiert werden. Die Kombination aus Gliederheizkörpern und Umluftheizgeräten erhitzt die Luft in dem hohen Raum nur sehr ineffizient. Die Erhitzung der Raumluft wird dabei durch die Abluftventilatoreinrichtungen in der Hallendecke und das häufige Toröffnen, das mit einem großen Luftvolumenaustausch einhergeht, zusätzlich behindert. Auch die von in die Halle eingefahrenen kalten Fahrzeugen zusätzlich absorbierte Wärme sorgt für eine Abkühlung des Raums. Eine Sanierung der Wärmeübertragungseinrichtungen der Halle ist auch zur Sicherung des Nutzerkomforts angezeigt.

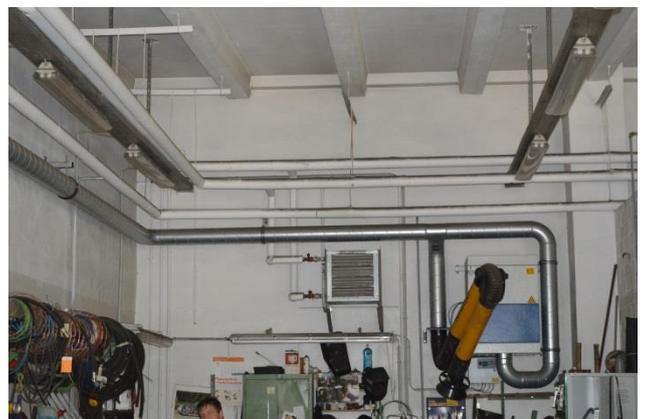
**Eines von zwei Umluftheizgeräten in der Werkhalle**

Wärmeübergabe neben Heizkörpern über zwei nach 1995 eingebaute Umluftheizgeräte der Firma Kampmann, die bei Bedarf manuell angeschaltet werden.

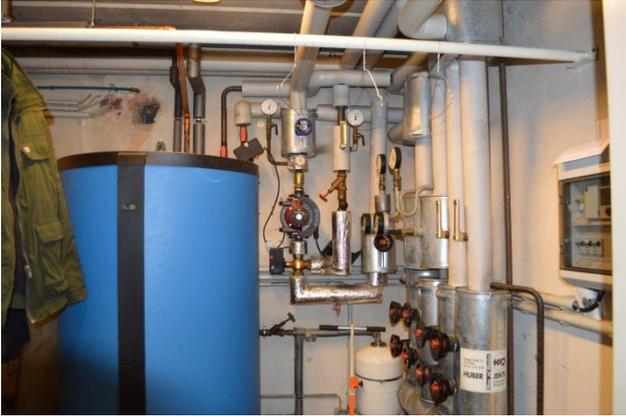
Heizungsanlage mit Warmwasserspeicher

Das untersuchte Betriebsgebäude ist Unterabnehmer der Fernwärme-Station der benachbarten kleinen Schwimmhalle in der Wuhlheide. Auch die Warmwasserbereitung für die Sanitärbereiche und die Küche erfolgt mittels Fernwärme. Hierfür steht ein Warmwasserspeicher vom Typ Logalux der Firma Buderus zur Verfügung, dessen Volumen auf 500 l geschätzt wird. Der Speicher wurde im Jahr 2013 erneuert, ebenso die Zirkulationspumpe der Firma Wilo. Die Heizungsumwälzpumpe ist ein hocheffizientes leistungsgeregeltes Produkt vom Typ Magna der Firma Grundfos. Im Zuge der Sanierungsmaßnahmen wurde auch die Heizungsregelung modernisiert. Ob ein hydraulischer Abgleich der Anlage vorgenommen wurde, ist nicht bekannt.

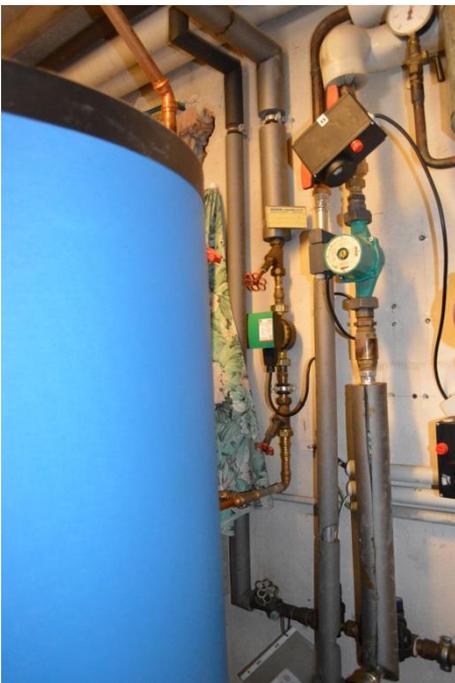
Speicherlade- und Zirkulationspumpe

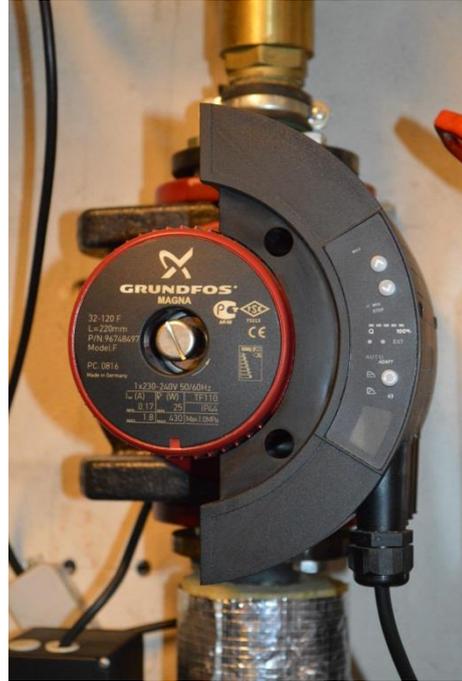
Hocheffiziente Umwälzpumpe

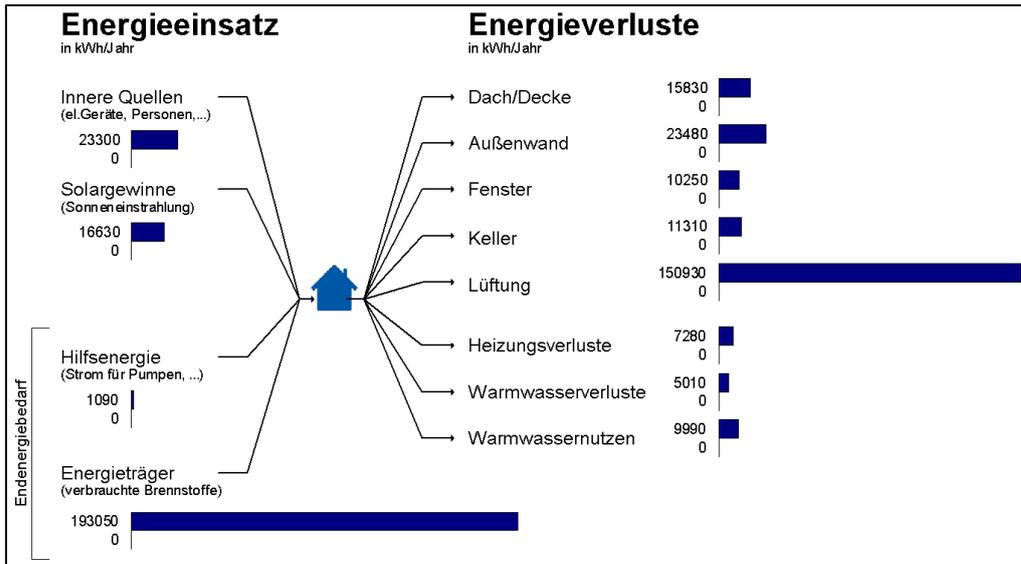
Abbildung 6: Annäherung für Energieeinsatz und –verluste für den Ist-Zustand des Betriebsgebäudes

Für den beschriebenen Ist-Zustand der Gebäudehülle und der technischen Anlagen des Betriebsgebäudes berechnet sich die nachfolgende Energiebilanz. Abbildung 6 zeigt anhand der Energiebilanz des Gebäudes anschaulich, welchen Anteil die einzelnen Bauteilgruppen am Gesamtwärmeverlust haben und welche Wärmegewinne und –zufuhr diesen gegenüber stehen. Abbildung 7 fasst diese Angaben zusammen und ergänzt sie um die für die Wärmeerzeugung auftretenden Primärenergieverluste.

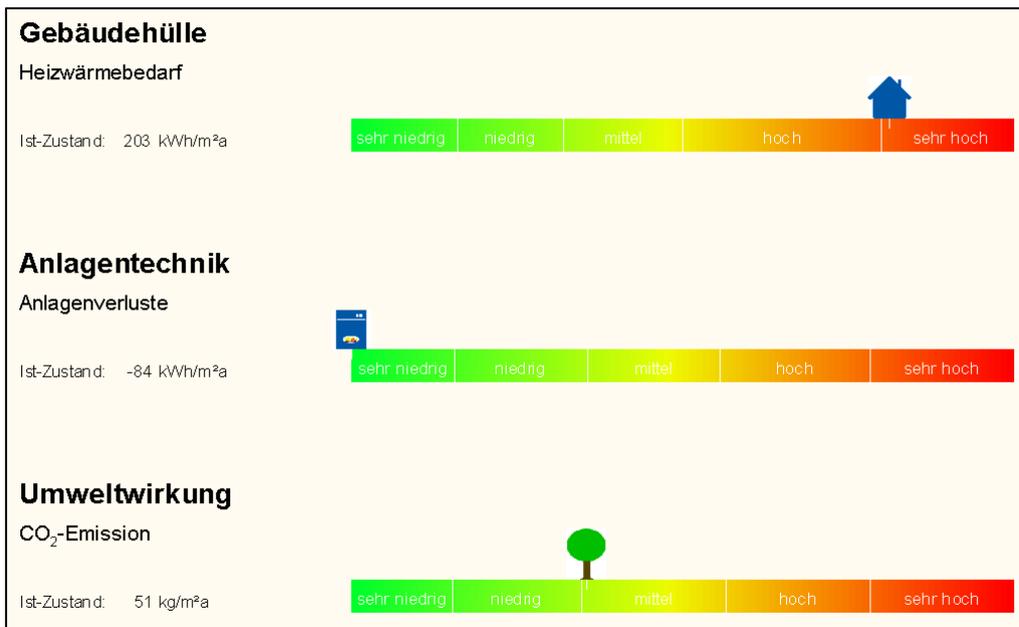
**Abbildung 8:** Beurteilung des Ist-Zustandes des Betriebsgebäudes

Die folgende Grafik stuft den energetischen Zustand der Gebäudehülle und der technischen Anlagen sowie den Umfang der Treibhausgasemissionen des Gebäudes anhand der Berechnungsergebnisse anschaulich und übersichtlich ein. Für die Anlagentechnik wird hierbei der Primärenergiebedarf bewertet.<sup>8</sup> Alle drei verglichenen Werte beziehen sich auf die rechnerische Energiebezugsfläche des Gebäudes.

Die extrem schlechte Einstufung der Gebäudehülle resultiert zum großen Teil aus den sehr hohen Lüftungswärmeverlusten. Bei Ansatz einer üblichen Luftwechselrate von 0,7/h wird die Gebäudehülle im mittleren Bereich eingestuft, was wiederum widerspiegelt, dass die Außenbauteile nur teilsaniert und die Fenster zum großen Teil etwa 20 Jahre und älter sind. Es zeigt sich ein deutliches Sanierungspotential.

Aufgrund ihres Zustands, aber insbesondere aufgrund des primärenergetisch sehr günstigen Energieträgers Fernwärme aus Kraft-Wärme-Kopplung, wird die Heizungsanlage sehr positiv bewertet. Es errechnen sich negative Primärenergieverluste aufgrund des niedrigen Primärenergiefaktors für Fernwärme aus Kraft-Wärme-Kopplung.

Die Umweltwirkung des Gebäudes wird im Hinblick auf seine Treibhausgasemissionen entsprechend dem vergleichsweise niedrigen Emissionsfaktor der verwendeten Fernwärme im mittleren Bereich eingestuft. Einsparpotentiale resultieren insbesondere aus einer Verbesserung der Gebäudehülle und einer Reduzierung der Lüftungswärmeverlust der Halle.

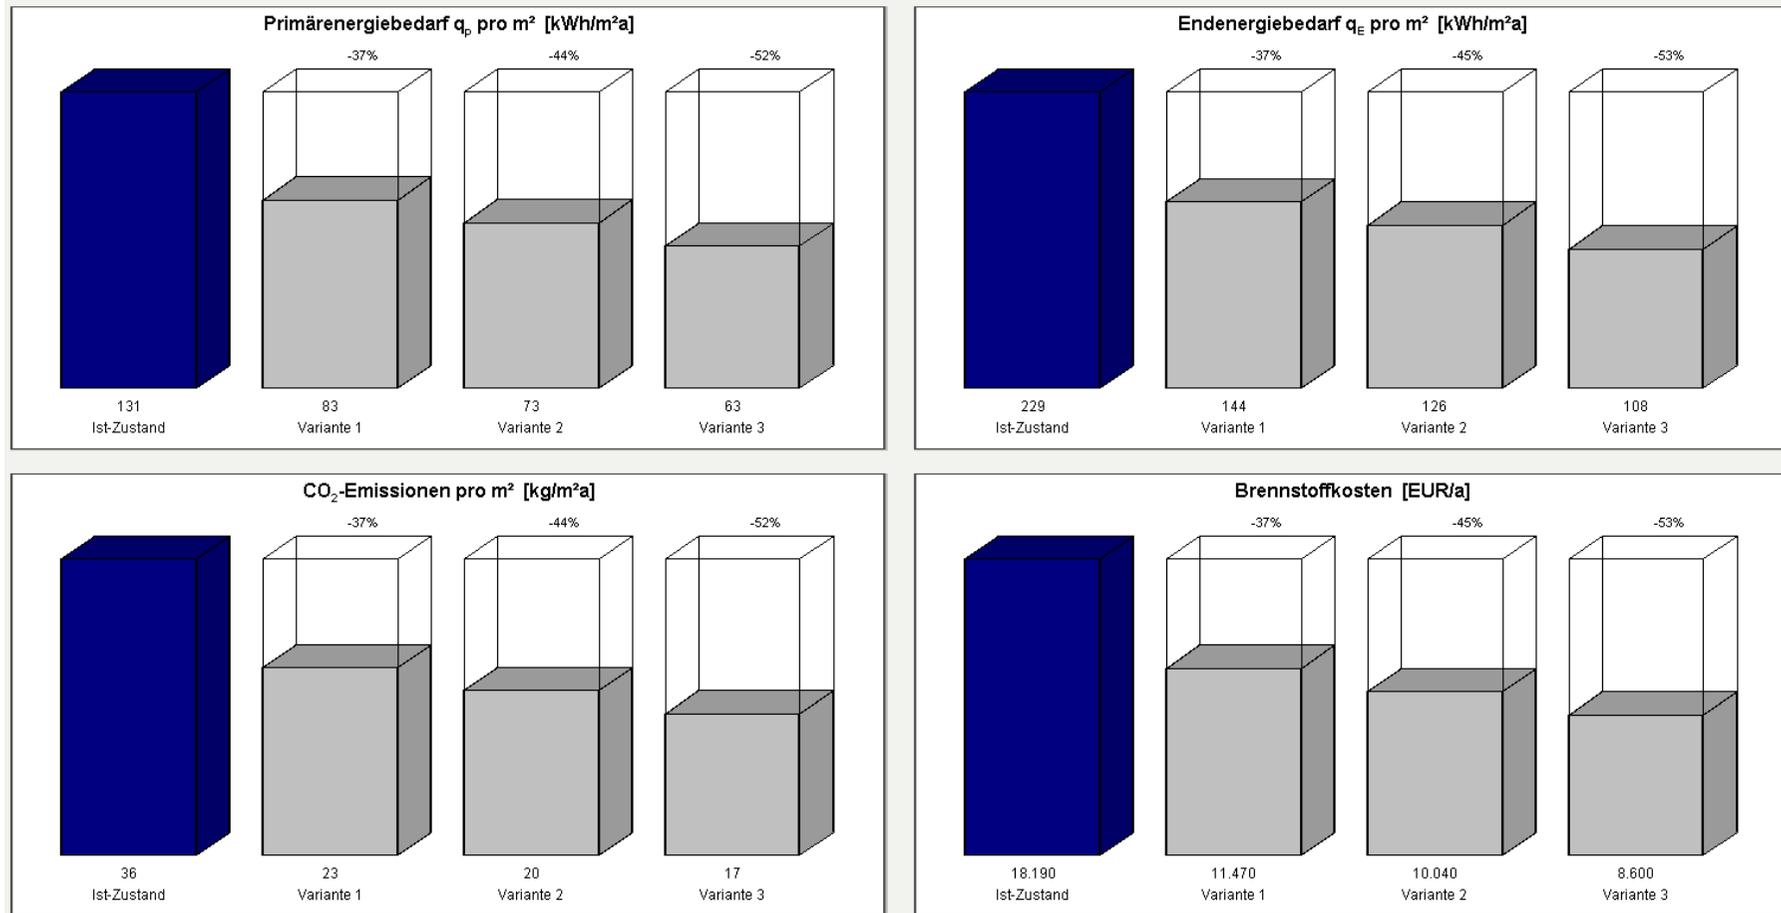
**Abbildung 9:** Variantenvergleich hinsichtlich der jährlich erzielbaren Energie-,  $CO_2$ - und Brennstoffkostenreduktionen

Variante	Schätzung Energiekosten nach Sanierung [€] (brutto)	im Nutzungszeitraum					Eingesparte Treibhausgase [t]	Energiekostenein- sparung je 1.000 € Investitionskosten [€]	Investitionskosten je jährlich eingesparte MWh Energie [€/MWh- a]	Amortisations- dauer [Jahre]
		Schätzung Investitionskosten energ. Sanierg. [€] (brutto)	Energiekostenein- sparung [€] (brutto)	Gesamtkostenein- sparung [€] (brutto)	Mittlere jährl. Energiekostenein- sparung [€/Jahr]					
1	11.472	96.472	659.640	563.168	16.491	448	6.838	1336	12	
2	10.045	135.844	800.480	664.636	20.012	544	5.893	1552	13	
3	8.598	195.311	943.280	747.969	23.582	640	4.830	1895	15
