BEZIRKSAMT TREPTOW-KÖPENICK VON BERLIN

KLIMASCHUTZ-TEILKONZEPT FÜR 42 LIEGENSCHAFTEN

REVIERSÜTZPUNKT, EICHGESTELL 163

Berlin, den 20. Oktober 2014
BN00149.102

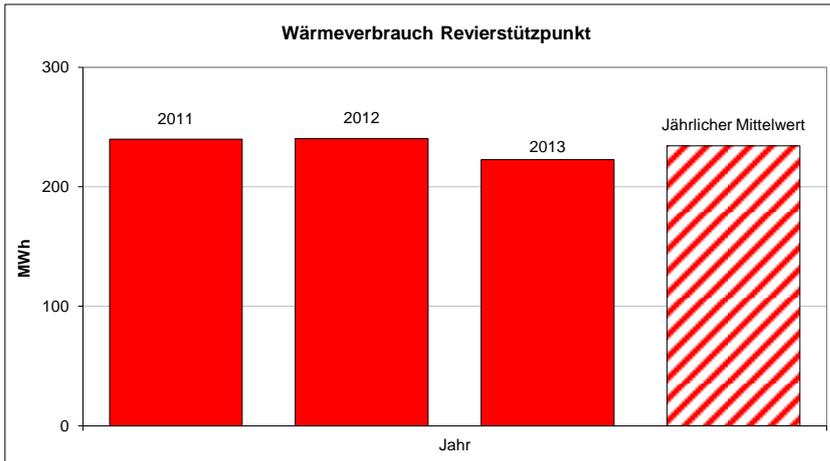
Abbildung 1: Wärmeverbrauch des Revierstützpunkts in den Jahren 2011-2013
(Berechnung anhand der verbrauchten Liter Flüssiggas unter Zugrundelegung des Energiegehalts von Flüssiggas bezogen auf den oberen Heizwert [7,16 kWh/Liter])

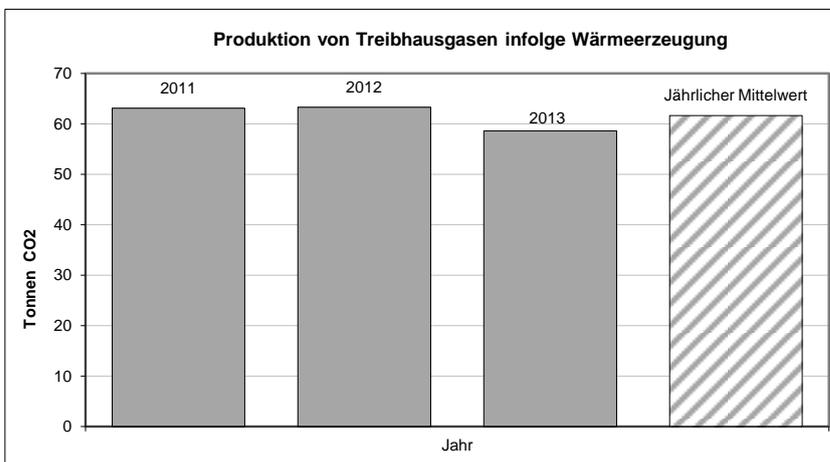
Abbildung 2: Produzierte Treibhausgasemissionen (CO₂) infolge Wärmeverbrauch¹

¹ Ansatz des GEMIS-CO₂-Emissionsfaktors für Flüssiggas von 263 g/kWh.

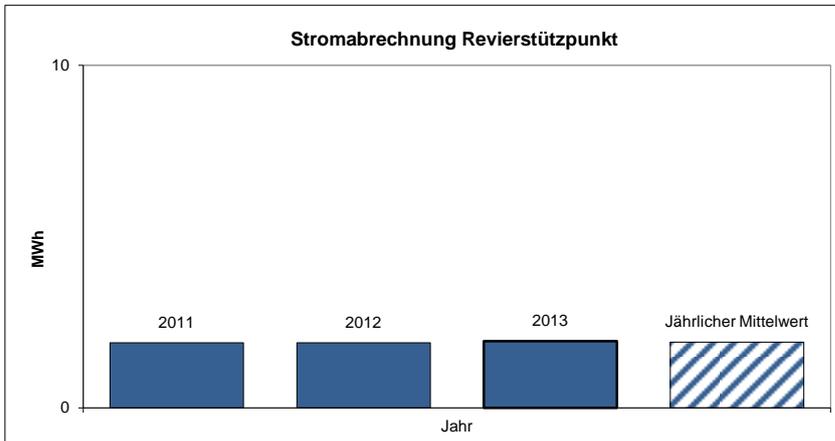
Abbildung 3: Stromabrechnung in den Jahren 2011-2013

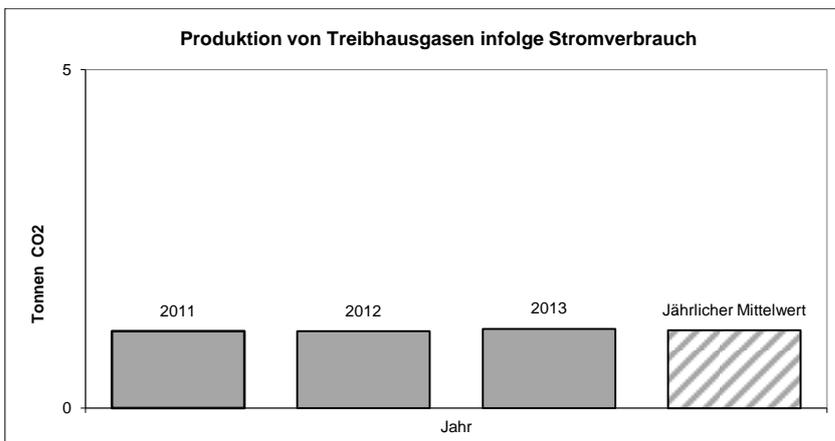
Abbildung 4: Produzierte Treibhausgasemissionen (CO₂-Äquivalent) infolge Stromverbrauch²

² Die Berechnung der Treibhausgasemissionen erfolgte mittels des mittleren GEMIS-Emissionsfaktors für den deutschen Strommix i.H.v. 600 g/kWh, der von den Energiebeauftragten der Berliner Bezirke einheitlich verwendet wird.

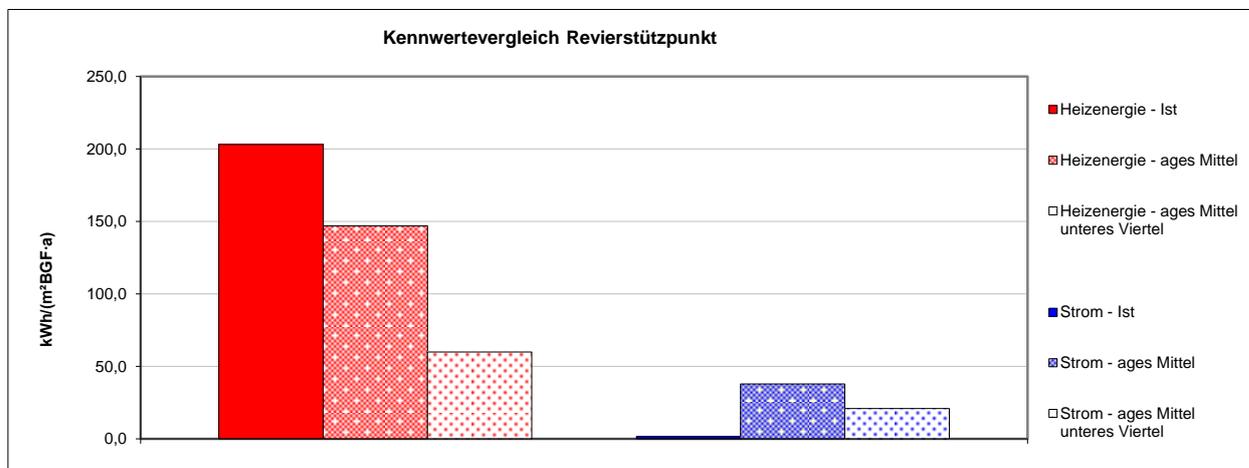
Abbildung 5: Kennwertevergleich

Die beiden Gebäude verbrauchen mehr Wärmeenergie als die gewählte Vergleichsgruppe des deutschen Bestands im Mittel. Dies lässt sich im Wesentlichen mit der energetisch gänzlich unertüchtigten Gebäudehülle begründen, zum anderen auch durch die ungünstigen Hüllflächenverhältnisse der beiden Gebäude. Unter Ansatz des mittleren Verbrauchs des besten Viertels der Betriebsgebäude lassen sich

der Wärmeverbrauch und die damit verbundenen Treibhausgasemissionen etwa dritteln und entsprechend Energiekosten einsparen.

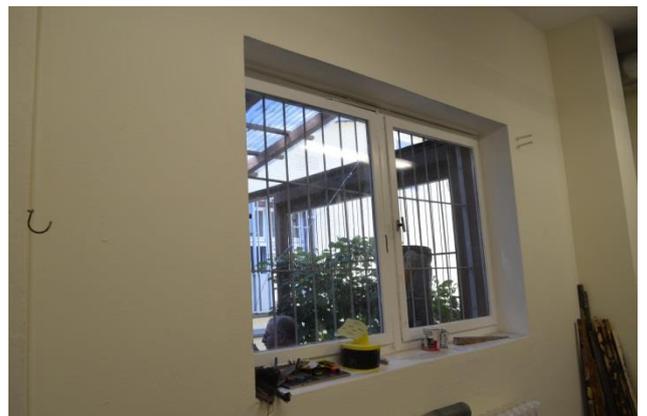
Zweifach Isolierverglasung mit Holzrahmen (Beispiel)

Die Fenster von Gebäude 1 sind im Wesentlichen zweifach verglaste Isolierfenster mit Holzrahmen, deren genaues Alter nicht bekannt ist. Sie befinden sich baulich in einem akzeptablen Zustand, eine Glasscheibe ist gesprungen und sollte erneuert werden. Sie werden zeitlich vor 1995 eingestuft und bekommen damit nach [1] einen U-Wert von $2,7 \text{ W}/(\text{m}^2\text{K})$ zugewiesen. In einem Abstellraum befinden sich zwei Fenster mit Einfachverglasung, deren Holzrahmen sich in einem schlechten Zustand befinden. Ihr U-Wert ist gemäß [1] mit $5,0 \text{ W}/(\text{m}^2\text{K})$ anzunehmen.

Es wird der Austausch aller alten Isolierglasfenster empfohlen, sofern sie tatsächlich wie vermutet vor 1995 eingebaut wurden. Bei einem Einbaudatum ab 1995 ist anzunehmen, dass sie einen deutlich besseren U-Wert aufweisen, der in diesem Fall keinen Anlass zum Austausch gibt. In diesem Fall wären nur die aus baulichen Gründen erforderlichen Sanierungen vorzunehmen.

Zur Einhaltung der KfW-Anforderungen wäre der Einbau einer 3-fach-Wärmeschutzverglasung mit einem U-Wert kleiner oder gleich $0,95 \text{ W}/(\text{m}^2\text{K})$ erforderlich. Für die Einhaltung der EnEV 2014 ist eine 2-fach-Wärmeschutzverglasung mit einem U-Wert kleiner oder gleich $1,3 \text{ W}/(\text{m}^2\text{K})$ ausreichend.

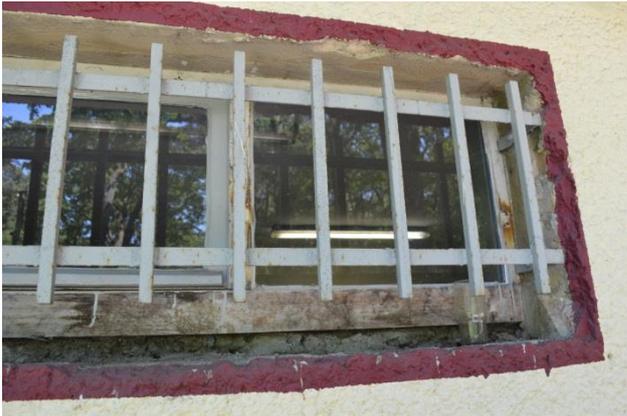
Alte Einfachverglasung

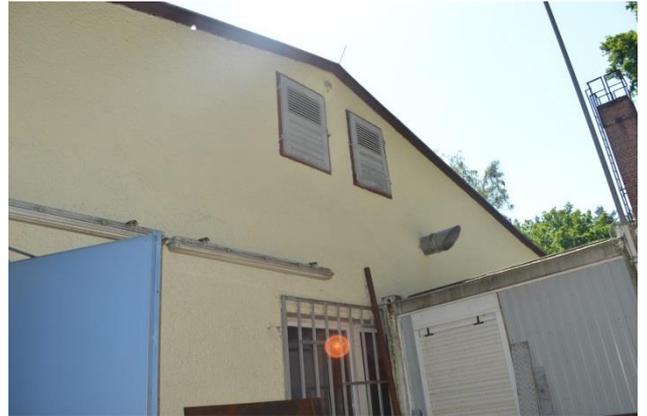
Belüftungsöffnungen im Kaltdach

Beide Gebäude besitzen belüftete Kaldächer. Es konnte vor Ort nicht eingesehen werden, in welchem Umfang die Decken gegen die belüfteten Dachräume gedämmt sind. Es ist von Holzbalkendecken mit bauzeitlicher Zwischenbalkendämmung auszugehen. Der U-Wert wird gemäß [1] zu $0,8 \text{ W}/(\text{m}^2\text{K})$ abgeschätzt.

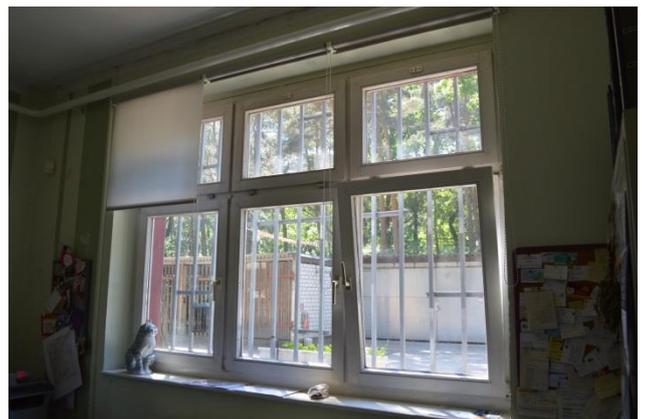
Zweifach Isolierverglasung mit Holzrahmen (Beispiel)

Gebäude 2 besitzt im Erdgeschoss zweifach verglaste Isolierfenster mit Holzrahmen in gutem Zustand und im Untergeschoss Einfachverglasungen. Die U-Werte werden wie beim Gebäude 1 angesetzt.

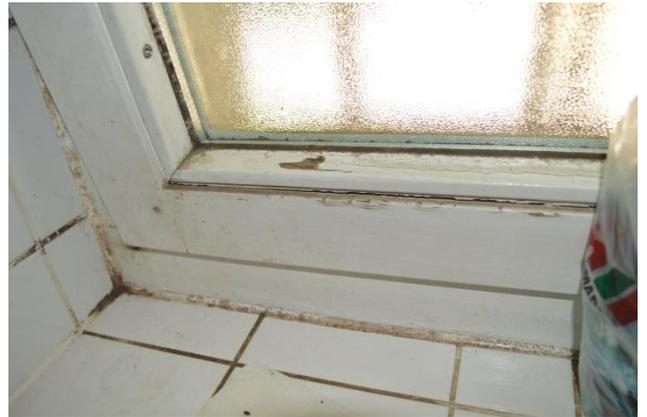
Feuchteschäden / Schimmelpilzbildung am Fenster des Männerduschraums

Bei der Begehung wies die Revierleiterin darauf hin, dass im Männerduschaum im Gebäude 2 hygienische Mängel bestehen, da die Luftfeuchtigkeit nicht ausreichend abtransportiert wird. Dementsprechend hat sich in den Fliesenfugen sowie am Fenster Schimmelpilz gebildet. Der Holzrahmen des Fensters weist feuchtebedingte Schädigungen auf.

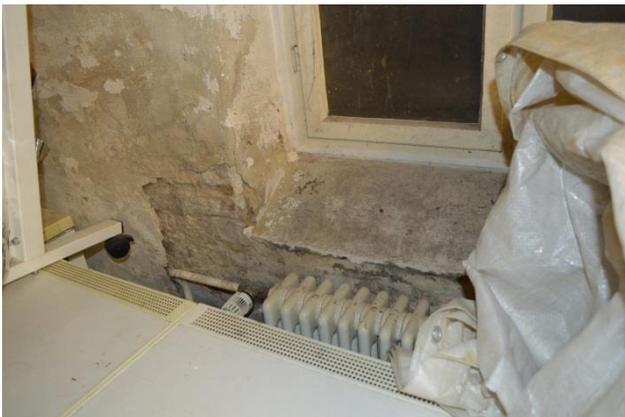
Feuchte Kellerwand

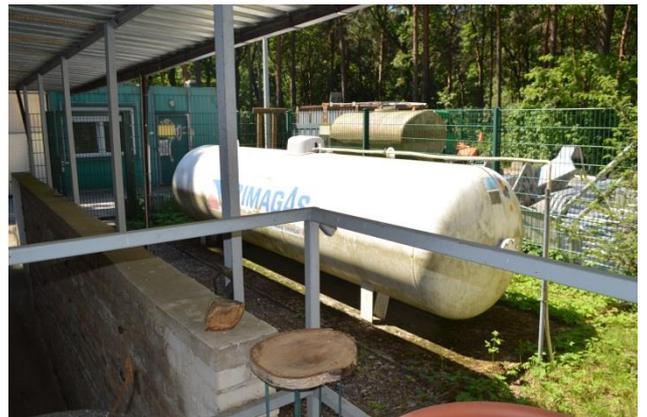
Flüssiggastank

Bei dem verwendeten Flüssiggas handelt es sich um einen fossilen Energieträger, der hinsichtlich seiner Primärenergieeffizienz und seiner Treibhausgaswirkung mit Erdgas gleichzusetzen ist. Ein Wechsel des Energieträgers und der Einbezug erneuerbarer Energien sind daher empfehlenswert.

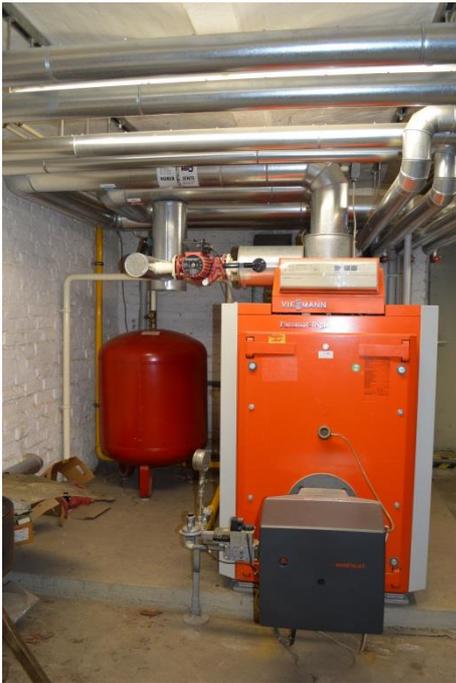
Heizkessel

Die 1995 erbaute Heizungsanlage der beiden Revierstützpunkte befindet sich im Untergeschoss von Gebäude 2. Die Heizwärmeerzeugung erfolgt mittels eines Niedertemperaturkessels der Firma Viessmann (Paromat Triplex RN 195-225 kW). Als Energieträger wird Flüssiggas verwendet. Der zugehörige Tank befindet sich auf dem Außengelände von Gebäude 2. Auch die Warmwasserbereitung für die Sanitärbereiche und die Küchen erfolgt über den Niedertemperaturkessel. Hierfür steht ein indirekt beheizter Warmwasserspeicher zur Verfügung, dessen Volumen auf 500 l geschätzt wird. Bei den Heizungs- und Zirkulationspumpen handelt es sich um ein- bzw. mehrstufige, unregelmäßige Geräte. Ob ein hydraulischer Abgleich der Anlage vorgenommen wurde, ist nicht bekannt. Die Wärmeübergabe an die Räume erfolgt über an den Außen- und Innenwänden angeordneten Gliederheizkörpern mit regelbaren Thermostatventilen. Die Verteilungen sind größtenteils gedämmt, kürzere Teilstücke sind zu ergänzen.

Insgesamt sind die haustechnischen Anlagen funktionstüchtig, besitzen jedoch einen energetischen Standard mittlerer bis niedriger Effizienz. Eine energetische Sanierung der Anlage wird empfohlen.

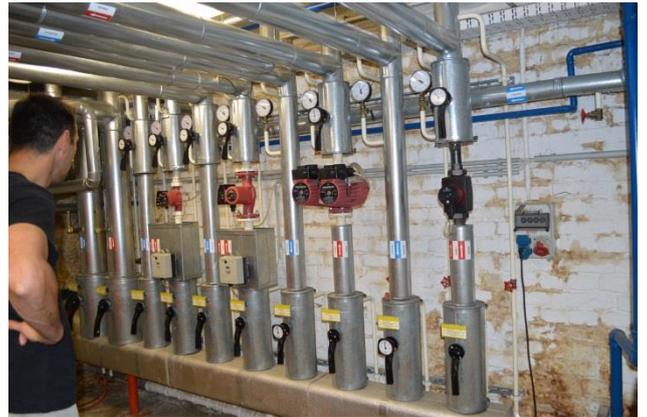
Heizungsverteilstation

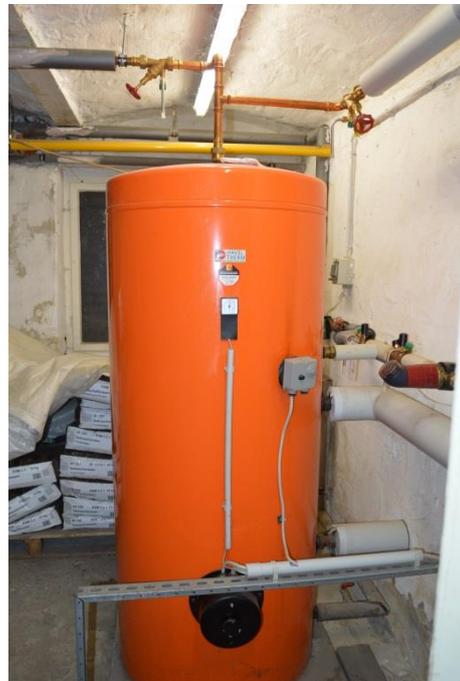
Warmwasserspeicher

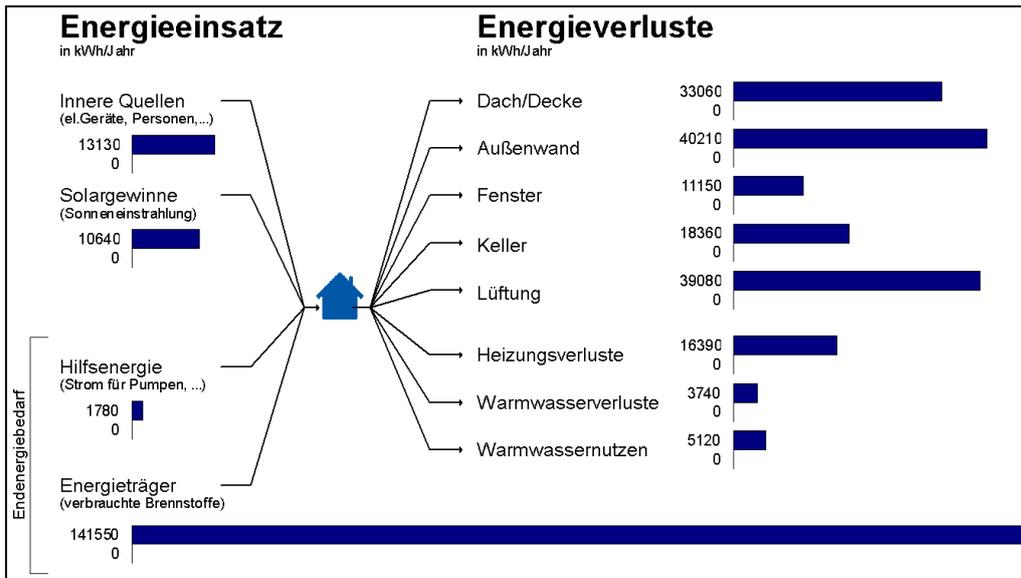
Für den beschriebenen Ist-Zustand der Gebäudehülle und der technischen Anlagen des Betriebsgebäudes berechnet sich die nachfolgende Energiebilanz. Abbildung 6 zeigt anhand der Energiebilanz des Gebäudes anschaulich, welchen Anteil die einzelnen Bauteilgruppen am Gesamtwärmeverlust haben und welche Wärmegewinne und -zufuhr diesen gegenüber stehen. Abbildung 7 fasst diese Angaben zusammen und ergänzt sie um die für die Wärmeerzeugung auftretenden Primärenergieverluste.

Abbildung 6: Annäherung für Energieeinsatz und -verluste für den Ist-Zustand des Gebäudes 1

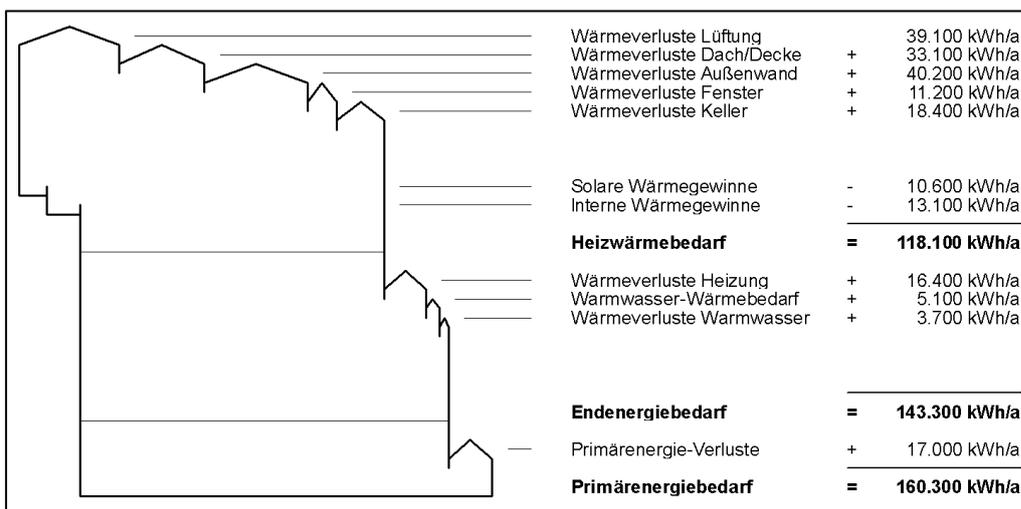
Abbildung 7: Annäherung für die Energiebilanz für den Ist-Zustand des Gebäudes 1

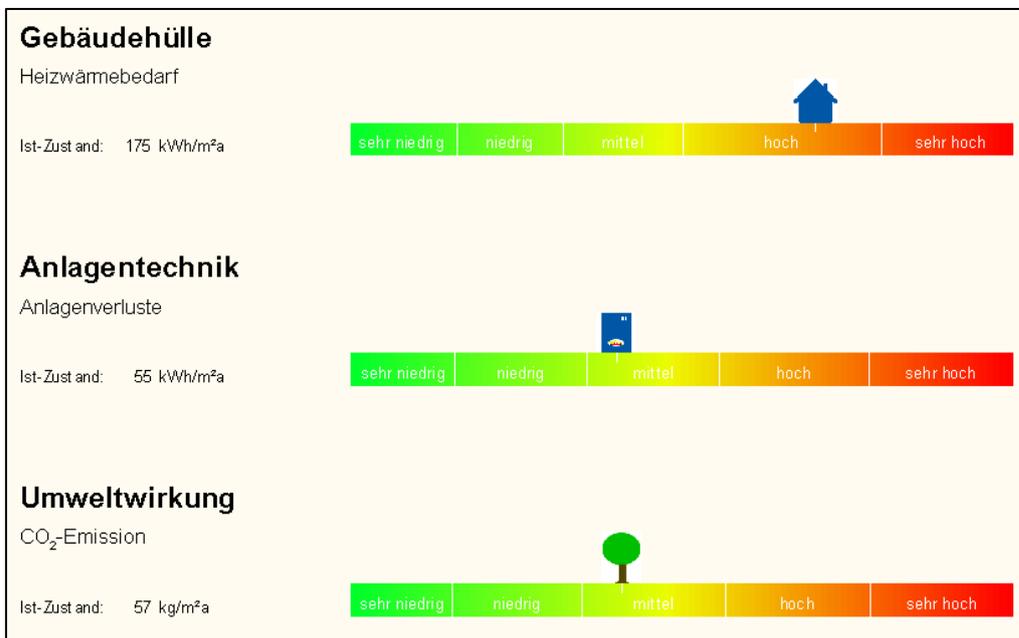
Abbildung 8: Beurteilung des Ist-Zustandes des Gebäudes 1

Die sehr schlechte Einstufung der Gebäudehülle resultiert zum einen daraus, dass die Bauteile thermischen Hülle des Gebäudes nicht dem heutigen energetischen Standard entsprechen, zum anderen besitzt das Gebäude aufgrund seiner Eingeschossigkeit und seiner Kubatur ein sehr ungünstiges Hüllflächen-Volumen-Verhältnis. Es zeigt sich ein erhebliches Sanierungspotential.

Die Heizungsanlage mit dem Niedertemperaturkessel besitzt einen mittleren energetischen Standard. Für die Anlage besteht daher ein deutliches Energieeinsparpotential.

Die Umweltwirkung des Gebäudes wird im Hinblick auf seine Treibhausgasemissionen resultierend aus dem Energieverbrauch und Emissionsfaktor ebenfalls im mittleren Bereich eingestuft. Auch hier zeigt sich ein Einsparpotential.

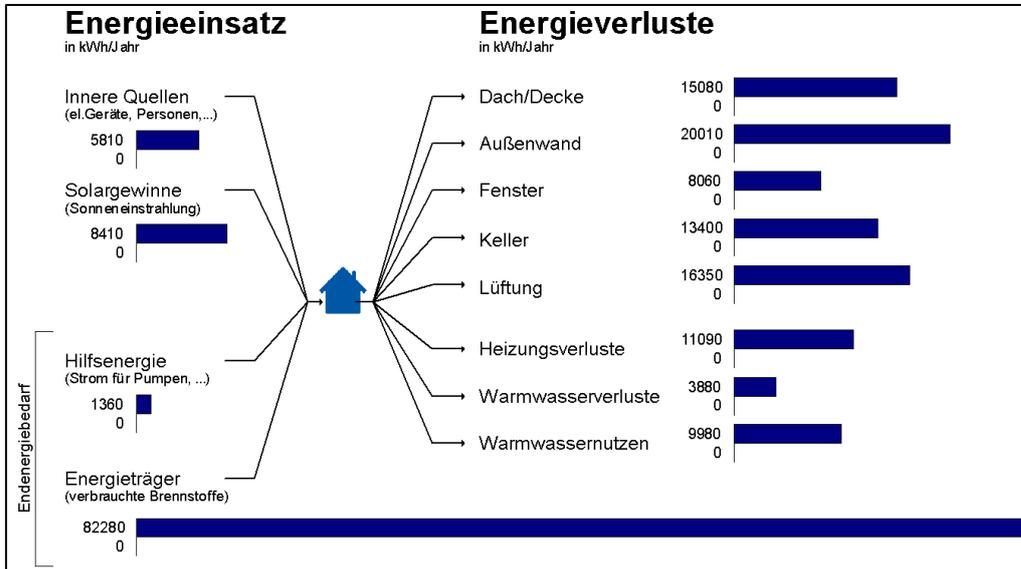
Abbildung 9: Annäherung für Energieeinsatz und –verluste für den Ist-Zustand des Gebäudes 2

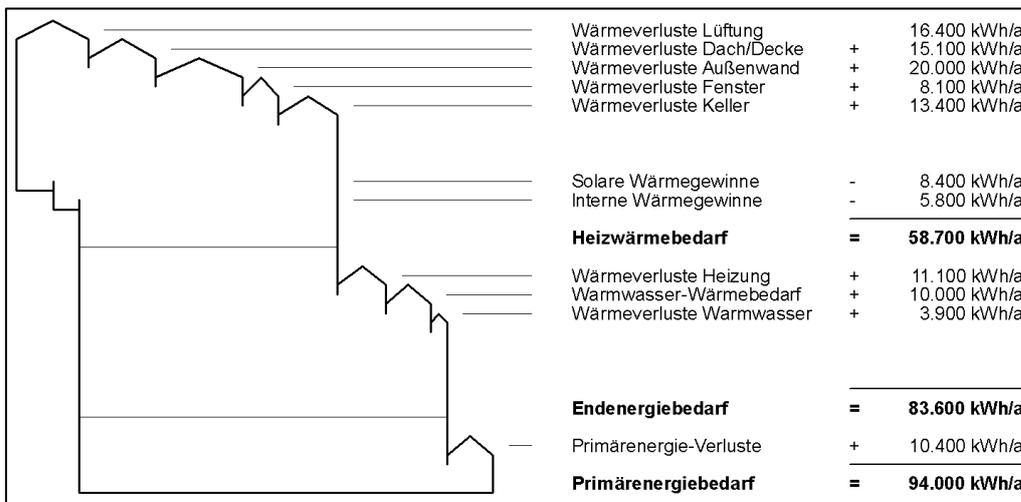
Abbildung 10: Annäherung für die Energiebilanz für den Ist-Zustand des Gebäudes 2

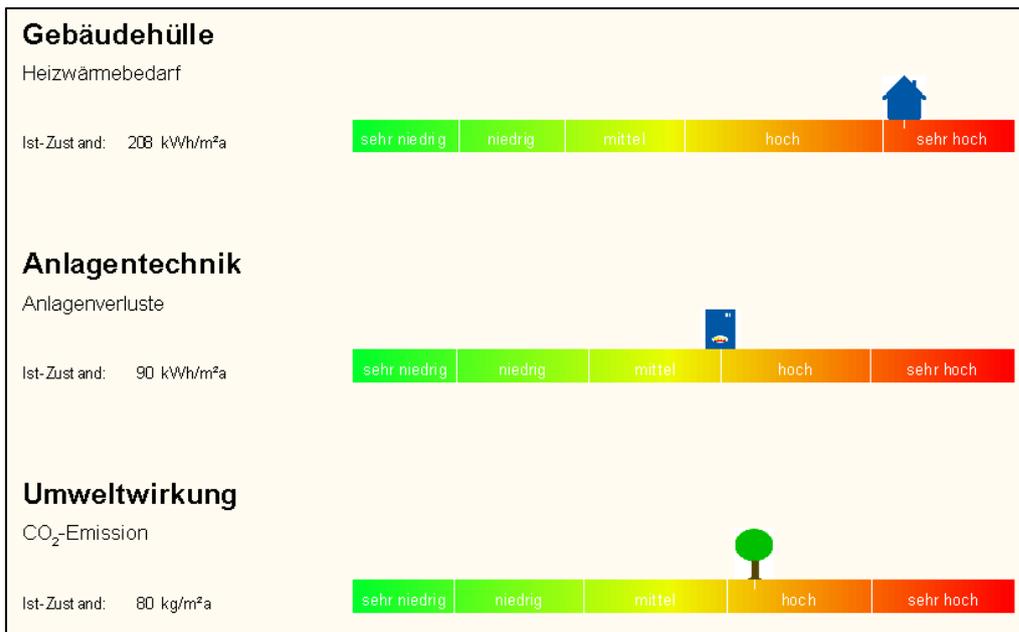
Abbildung 11: Beurteilung des Ist-Zustandes des Gebäudes 2

Die Einstufung für das Gebäude 2 ist prinzipiell ähnlich wie für das Gebäude 1, insgesamt aber etwas schlechter. Dies liegt zum einen an der etwas anderen Gebäude- und Hüllflächenstruktur, zum anderen an den unterschiedlichen (und pauschal berechneten) Leitungslängen. Es zeigt sich ein deutliches Energieeinsparpotential.

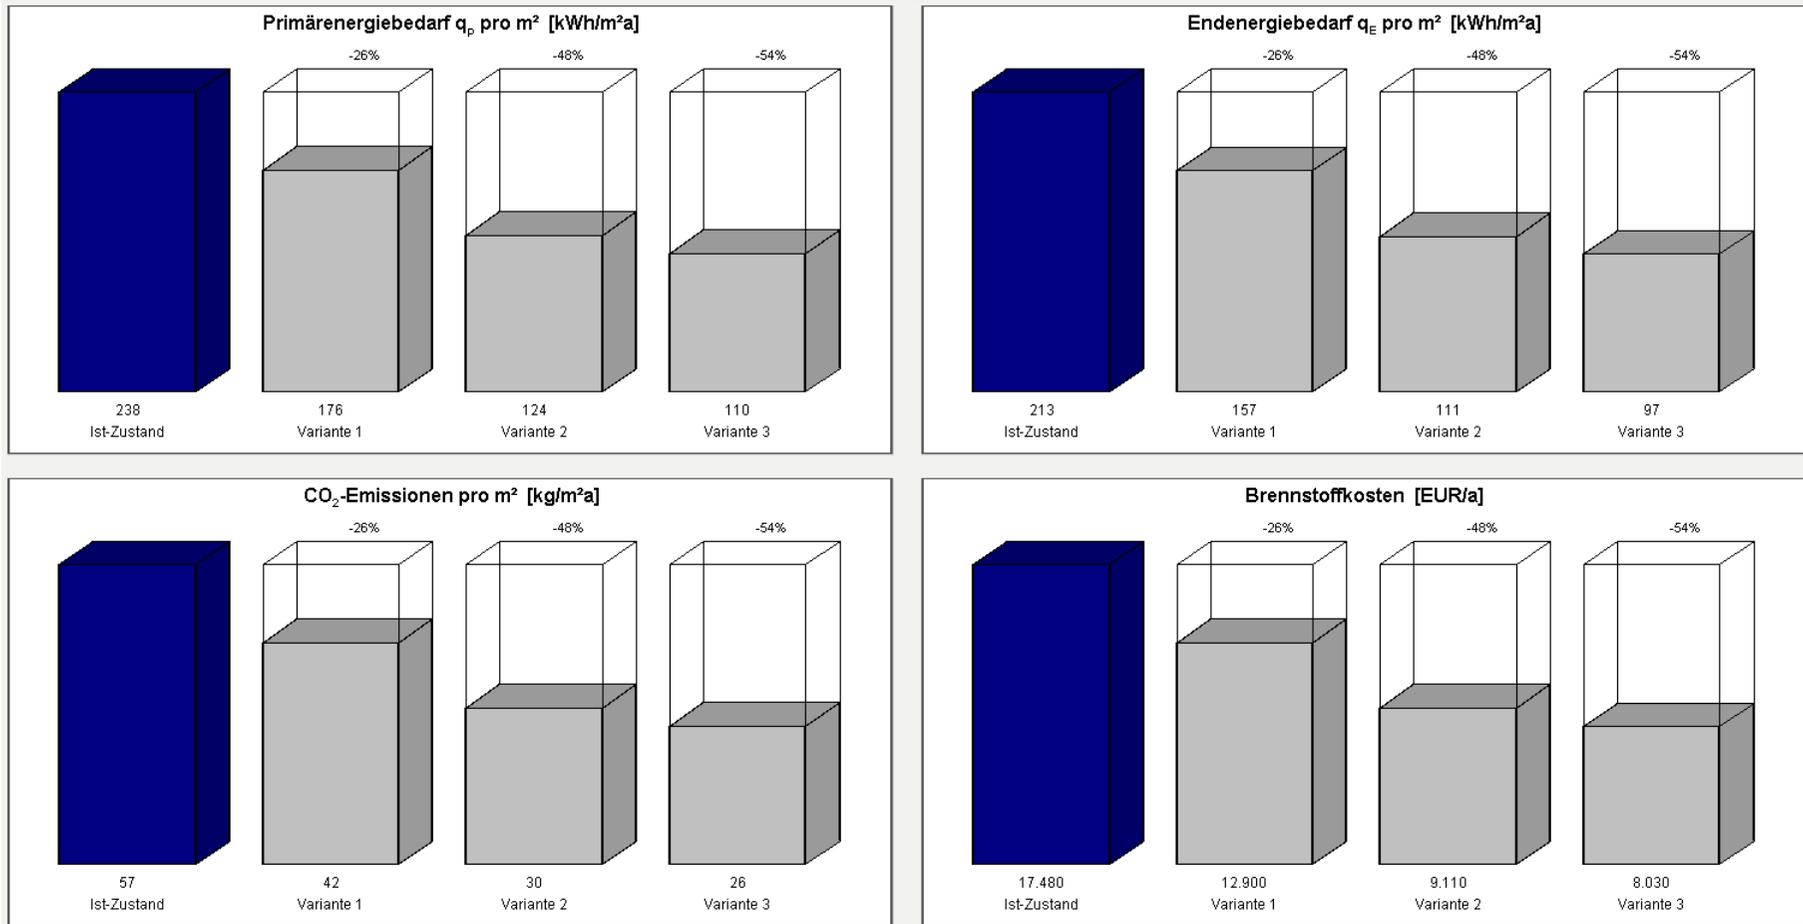
Abbildung 12-1: Variantenvergleich hinsichtlich der jährlich erzielbaren Energie-, CO_2 - und Brennstoffkostenreduktionen – Gebäude 1

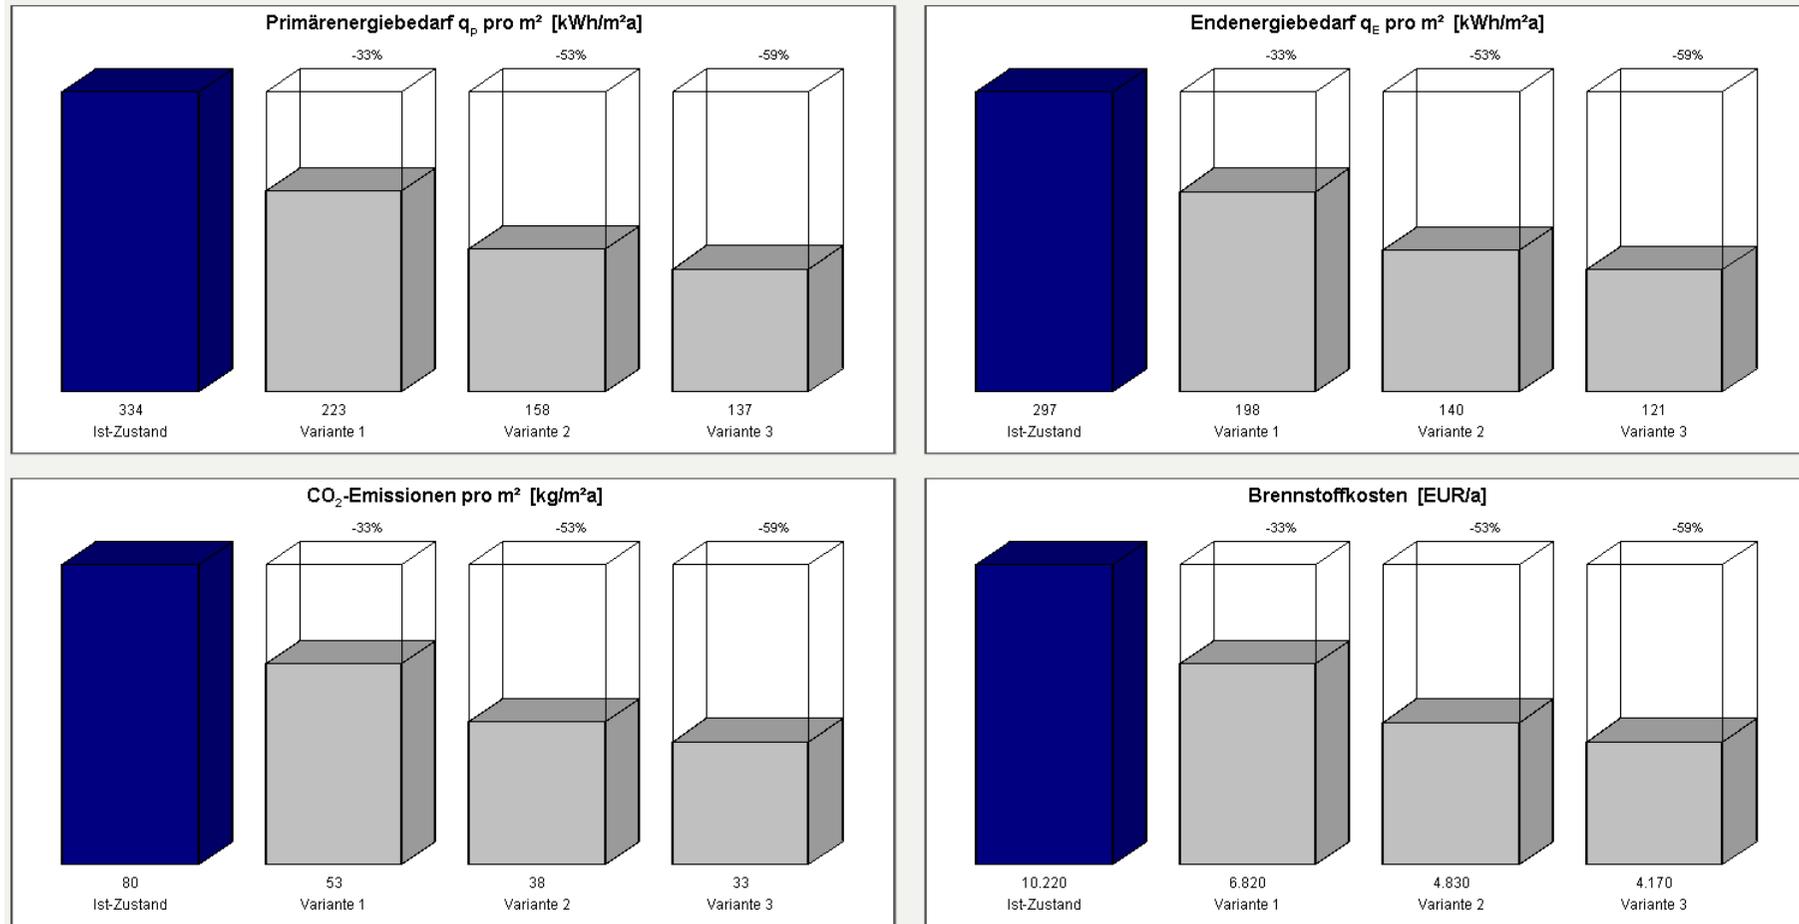
Abbildung 13-2: Variantenvergleich hinsichtlich der jährlich erzielbaren Energie-, CO₂- und Brennstoffkostenreduktionen – Gebäude 2
