Gewässername	Ackersoll I
Zuordnung nach Wasserrecht	Kleingewässer (kein Gewässer nach Wasserrecht)
Gewässer-Nummer:	keine
Lage	Landschaftspark Falkenberg, westlich vom Tierfriedhof
Kartenblatt	
Flurstück(e)	
Karte mit Quellenangabe	FIS-Broker; digitale farbige Orthophotos 2018

Ackersoll II 2018 (DOP20RGB)

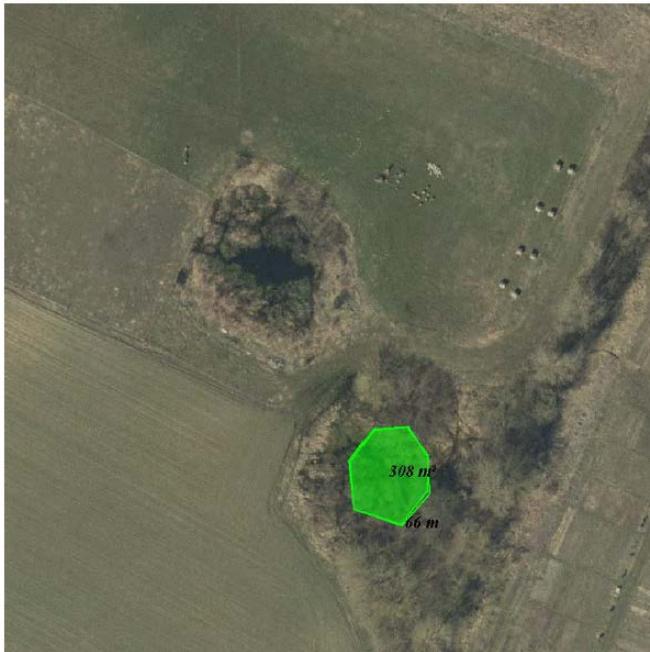
Es gibt keine Aufzeichnungen bzw. Daten zu Wasserständen in der Vergangenheit. Fotos vom August 2018 zeigen jedoch eine kleine offene Wasserfläche in einem der Sölle und generell sind beide Kleingewässer mit Phragmites bestanden. Dies weist auf vernässte Bodenschichten und eine zeitweilige Wasserführung hin. Aufgrund der Tatsache, dass die Sölle schon immer in Privateigentum waren, ist in den letzten Jahrzehnten keine naturschutzfachliche Pflege erfolgt - Verlandung und Vermüllung waren bzw. sind die Folge. Im Rahmen einer Gewässersanierung besteht die Möglichkeit einer angepassten Sohlvertiefung, sodass vorhandenes Schichten- und Regenwasser sich als offene Wasserfläche temporär sammeln kann.
