FEAD GmbH  
Forschungs- & Entwicklungslabor für  
Altbausanierung & Denkmalpflege

**Salz- und Feuchtigkeitsanalysen vom Objekt:  
Dorfstraße 12, 13057 Berlin**

Untersuchung vor Ort: 26.06. und 07.08.2024  
Bericht vom: 13.08.2024

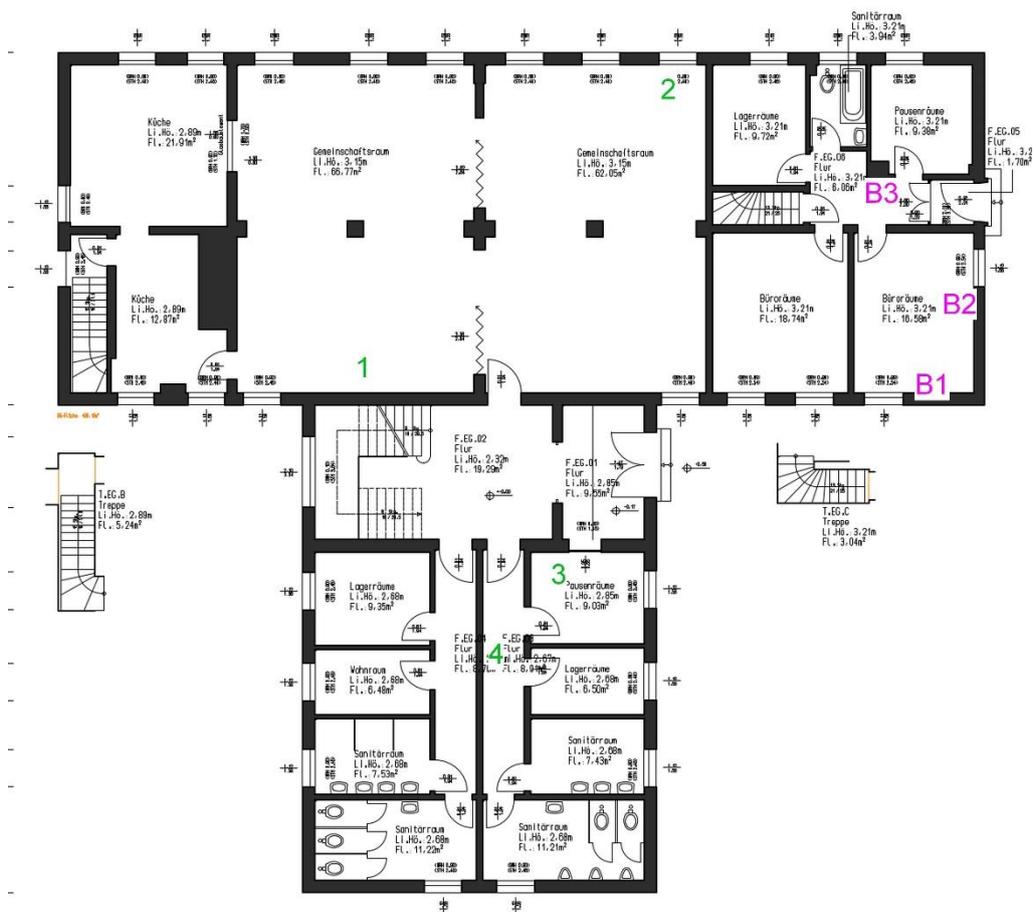
EG Fußbodenuntersuchung 1- 5

Untersuchung auf Schimmelpilze B1- B3

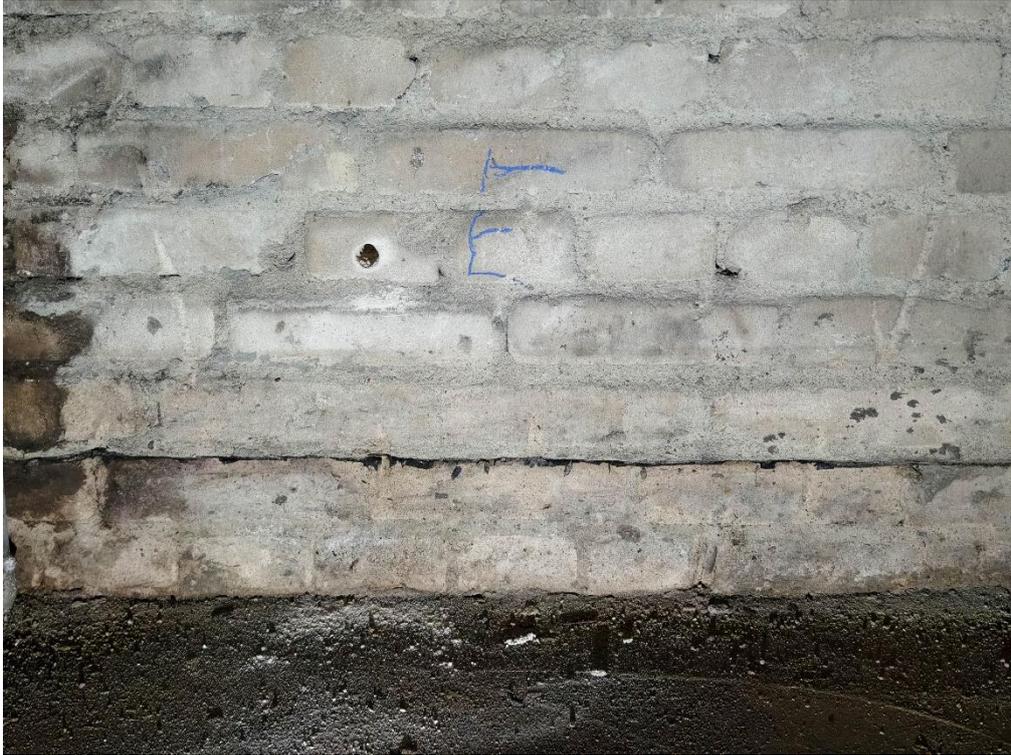
Achse E

Beim hinteren Gebäudeteil (Achsen F- H) sind die Außenwände in beiden Messhöhen ebenfalls durchfeuchtet. Die absoluten Werte sind aber geringer als beim Vorderhaus. Es gibt keine funktionierende Vertikalabdichtung gegen das anliegende Erdreich. Die Innenwand der Achse G ist trocken, obwohl keine Querschnittsabdichtung zu erkennen ist. Es könnte sein, dass hier eine Abdichtung vorhanden ist, die in Höhe des Fußbodens liegt.
