Christoph Beckschulte (öbv SV)

| Baum | Nr.: 3-1 | Art: Silberweide (Salix alba) | Standort: Seelower Str. 3 |
| Untersuchung | Eingehende Untersuchung, IML Resi PD 400 | | |

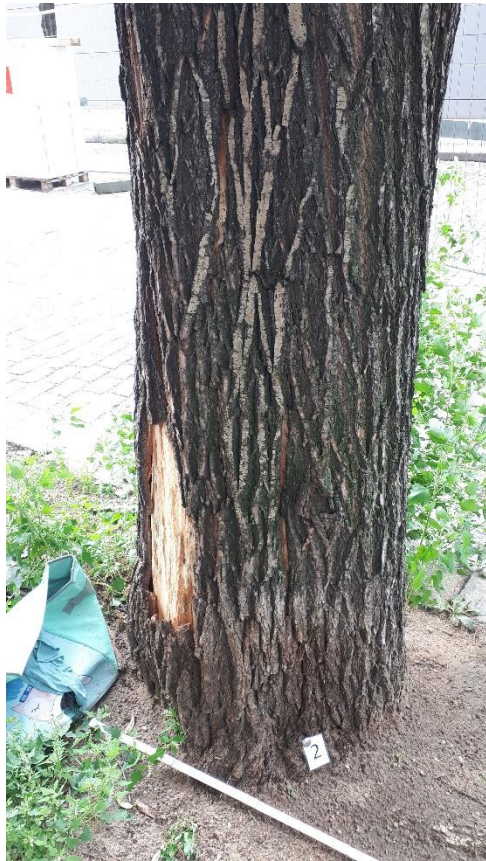
links Messpunkt 2
IML-Resi,
nordöstlicher
Stammfuß

rechts: Messpunkt
1 IML-Resi,
südlicher
Stammfuß

| Auswertung | Die Bohrwidstandsmessung Nr. 1 im Bereich des Stammfußes lässt eine beginnende Stockfäule erkennen, mit einer ausreichenden Restwandstärke von ca. 20 cm. Die Messung Nr. 2 zeigt eine beginnende Fäule ab einer Bohrtiefe von ca. 31 cm. Die Messung Nr. 3 in 1,6 m Höhe zeigt eine beginnende Holzersetzung, die Messung Nr. 4 gibt eine gesunde Holz Struktur wieder. Der Baum wurde seit 2019 von 6-7 m auf 4 m gekappt. Ein Lichtraumprofil von 4,5 m ist nicht herstellbar. Austriebe müssen in jedem Jahr nachgeschnitten werden. Auf Grund des starken Rindenschadens mit ablösender Rinde ist ein Voranschreiten der nachlassenden Vitalität des Baumes in dem nächsten Jahr wahrscheinlich. Die erforderlichen Schnittmaßnahmen zur Herstellung der Bruchsicherheit in der Krone werden als unökonomisch gesehen. | | | |

| Maßnahme | Fällung | | | |

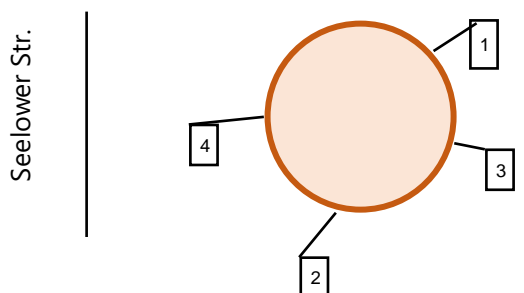
| Bohrprotokoll IML Resi PD 400 (Schematische Darstellung) | Bohrung Nr. | Bohrhöhe | Winkel | Seelower Str. |

| Fazit: | Der Baum wird als nicht erhaltungswürdig eingeschätzt. | | | |
