BEZIRKSAMT TREPTOW-KÖPENICK VON BERLIN
KLIMASCHUTZ-TEILKONZEPT FÜR 42 LIEGENSCHAFTEN

WIRTSCHAFTSHOF, PARKSTR. 1-9

Berlin, den 20. Oktober 2014
BN00149.102

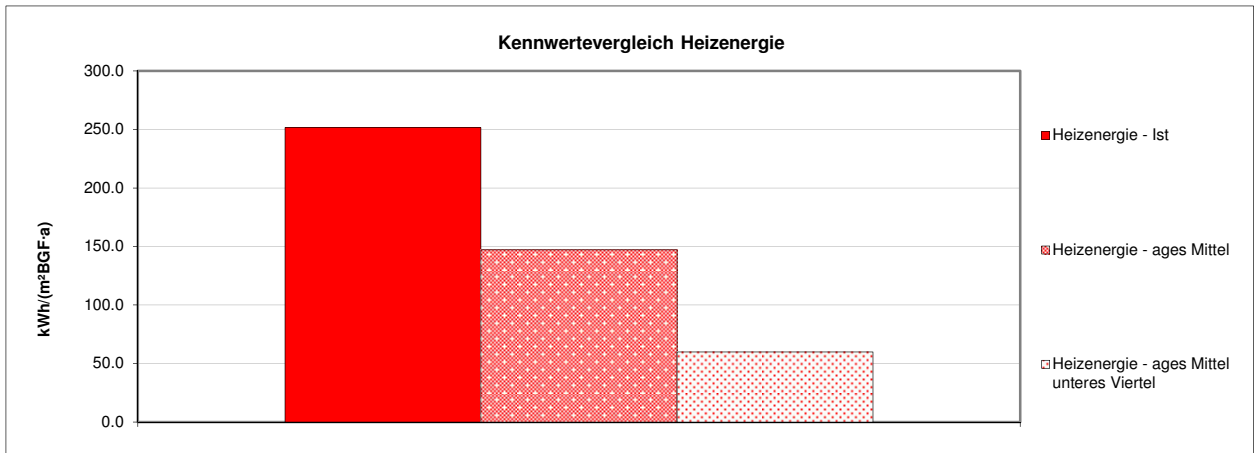
Abbildung 1: Kennwertevergleich

Der Wirtschaftshof verbraucht demnach deutlich mehr Heizenergie als von ages GmbH für deutsche Betriebsgebäude und -höfe im Mittel erfasst wurde. Dies lässt sich dadurch erklären, dass das Gebäude aufgrund seiner Eingeschossigkeit und seiner Kubatur ein sehr ungünstiges Hüllflächen-Volumen-Verhältnis besitzt und dass kaum energetische Sanierungsmaßnahmen an der Gebäudehülle durchgeführt wurden. Verglichen mit dem Mittelwert des besten Viertels des entsprechenden deutschen Gebäudebestands zeigt sich ein deutliches Einsparpotential für den Heizenergieverbrauch und die zugehörigen Treibhausgasemissionen. Setzt man das arithmetische Mittel des besten Viertels des Betriebsgebäudebestands als Zielgröße für den Heizenergieverbrauch, so berechnet sich das Kosteneinsparpotential bei einem Kostenansatz von 0,055 €/kWh² für Erdgas zu 9900 €/Jahr. Für die Treibhausgasemissionen infolge des Heizwärmeverbrauchs berechnet sich entsprechend ein Einsparpotential von 76%.

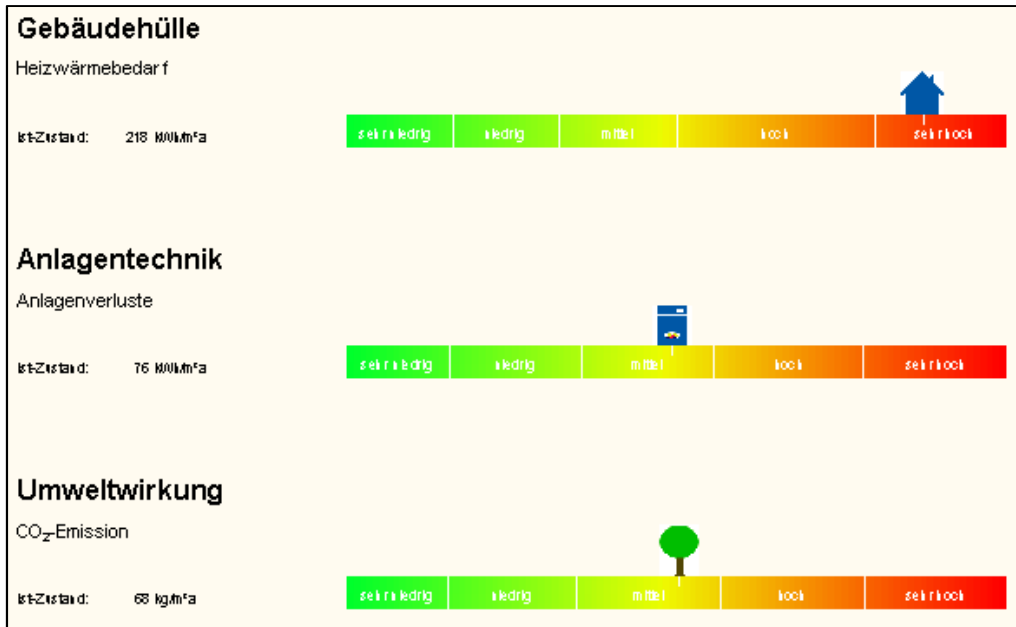
Abbildung 4: Beurteilung des Ist-Zustandes des Wirtschaftshofes

In der Einstufung des Heizwärmebedarfs im sehr hohen Bereich spiegelt sich die Tatsache, dass kaum Sanierungen an der Gebäudehülle vorgenommen wurden und das Gebäude aufgrund seiner Eingeschossigkeit und seiner Kubatur ein sehr ungünstiges Hüllflächen-Volumen-Verhältnis besitzt. Dies verdeutlicht auch das aus den Verbrauchskennzahlen in Kapitel 2.2.2 ablesbare Sanierungspotential.
