**BEZIRKSAMT TREPTOW-KÖPENICK VON BERLIN**

**KLIMASCHUTZ-TEILKONZEPT FÜR 42 LIEGENSCHAFTEN**

**SCHULGEBÄUDE, WALDSTR. 7**

Berlin, den 20. Oktober 2014  
BN00149.102

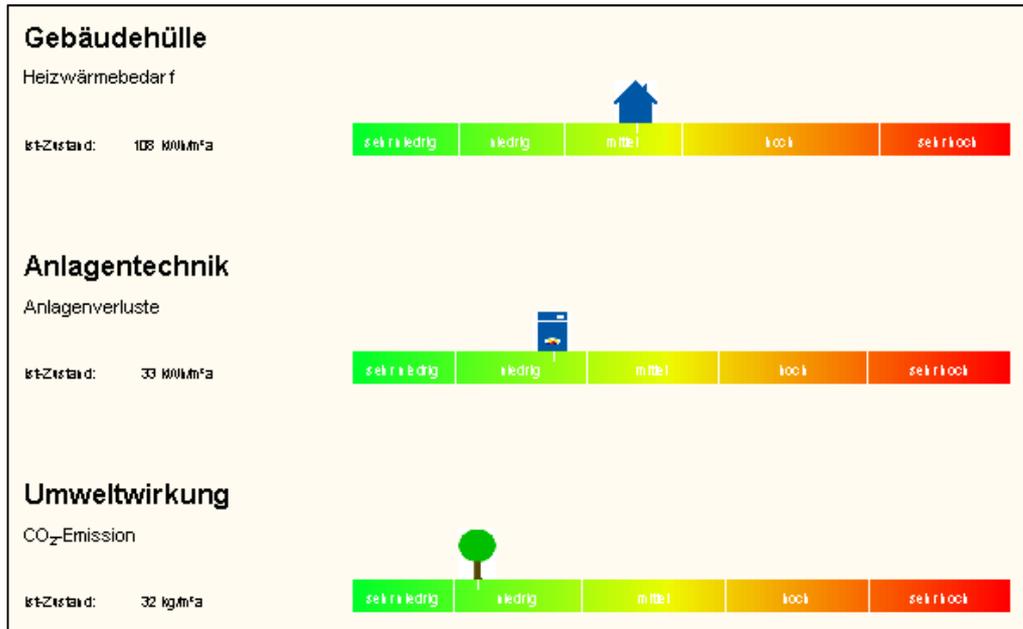
Abbildung 7: Beurteilung des Ist-Zustandes des Schulgebäudes

In der Einstufung des Heizwärmebedarfs im unteren mittleren Bereich spiegelt sich die Tatsache wieder, dass kaum energetische Sanierungen an der Gebäudehülle durchgeführt wurden. Es zeigt sich demnach noch ein deutliches Sanierungspotenzial. Entsprechend der Ausstattung der Heizungsanlage um die Brennwertkessel werden die Anlagenverluste im unteren niedrigen Bereich eingestuft. Ein Sanierungspotenzial ist auch hier vorhanden. Die Umweltwirkung des Gebäudes wird im Hinblick auf seine Treibhausgasemissionen resultierend aus dem Energieverbrauch und Emissionsfaktor als niedrig eingestuft. Auch hier zeigt sich dennoch Einsparpotenzial.
