Ergänzende Orientierende Untersuchung

**Grundstück Am Juliusturm 15 – 29,
13599 Berlin-Spandau**

Projekt Nr. 13 21 052

Datum: 31.08.2022

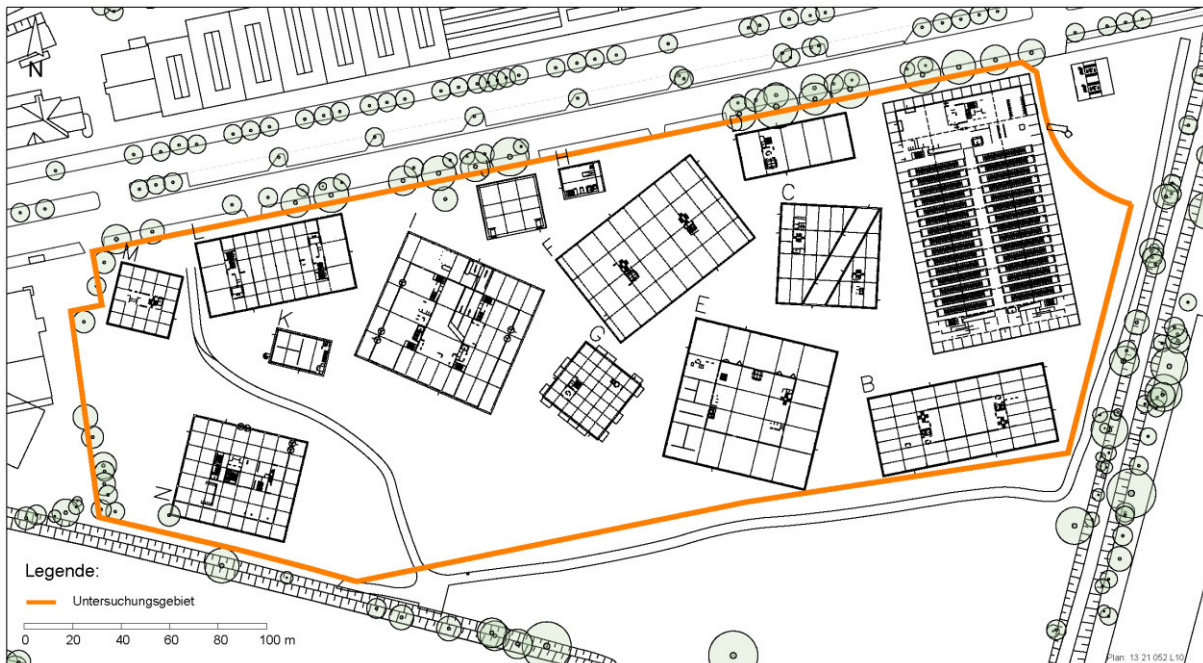
Abbildung 9: Geplante Bebauung (Quelle: KCD)

Auf dem Gelände ist der Rückbau der Bestandsgebäude und eine flächige Neubebauung mit mehreren Hochhäusern vorgesehen. Neben entwicklungsbezogenen Produktionsstandorten sollen v.a. Büros und im Osten ein Rechenzentrum entstehen (siehe Abbildungen 8 und 9). Angaben zu geplanten Unterkellerungen/Tiefgaragen liegen uns nicht vor.
