# lage W 1/ A 1: Flächen für Wiederherstellungs- und Ausgleichsmaßnahmen

**Bearbeiter:** Wohnbebauung Britzer Damm 176

**Wiederherstellungs- und Ausgleichsmaßnahmen**

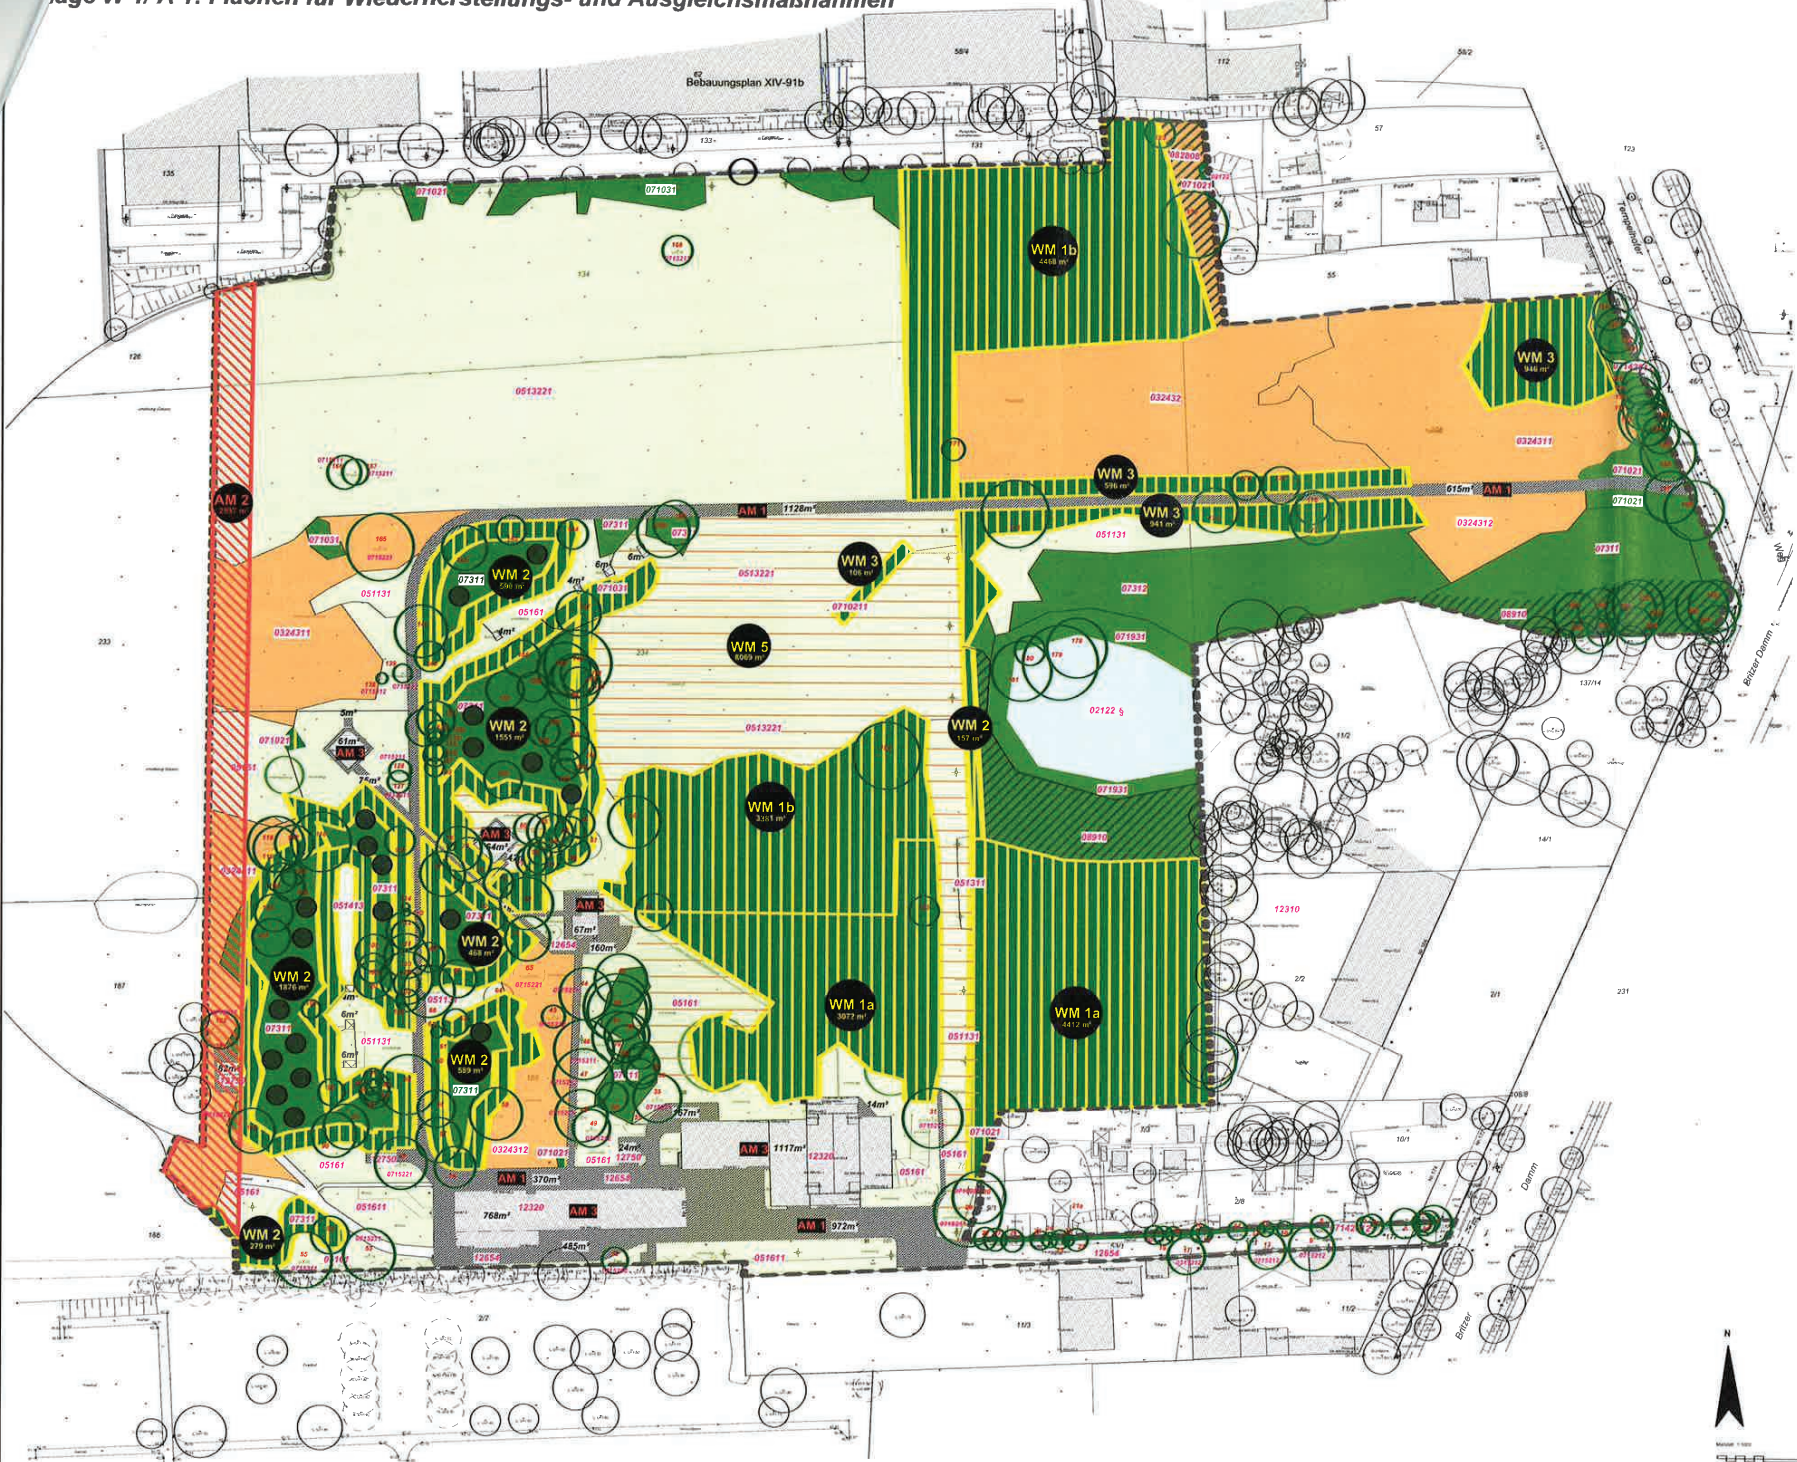
- WM 1a Pflanzflächen für Wiederherstellungsmaßnahmen
- WM 1a Eichenmischwald frischer bis mäßiger Standorte (7.484 m<sup>2</sup>)
- WM 1b Eichenmischwald frischer bis mäßiger Standorte (7.849 m<sup>2</sup>)
- WM 2 Laubgehäusche frischer Standorte (4.795 m<sup>2</sup>)
- WM 3 Laubgehäusche trockener und trockenwarmer Standorte (2.588 m<sup>2</sup>)
- WM 5 WM 4 Einzelbaumpflanzung, heimisch (20 Stück)
- WM 5 Ansaat ruderaler Wiese (8.069 m<sup>2</sup>)

- AM 1 Entsiegelungspotential Wegeflächen / Betonfundamente = 4.269 m<sup>2</sup>
- AM 2 Feldhecke von Bäumen überschirmt (Breite 10 m) = 2.507 m<sup>2</sup>
- AM 5 Entsiegelungspotential Abriss von Hochbauten = 2.101 m<sup>2</sup>
